Memorando

MOPT-VMOP-DPOP-SGAIRI-0203/2023

Asunto: Respuesta a Solicitud OIR, Número Presentación MOP 021-2023

INFORME TÉCNICO

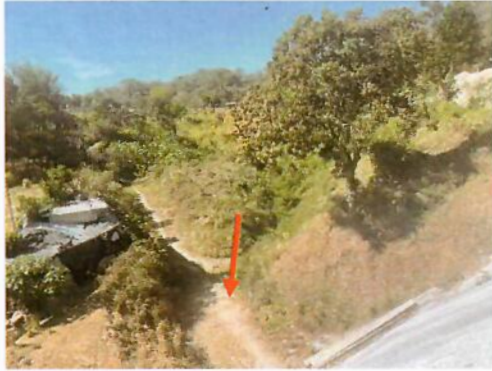
Costado Oriente donde se ubicaba la línea férrea

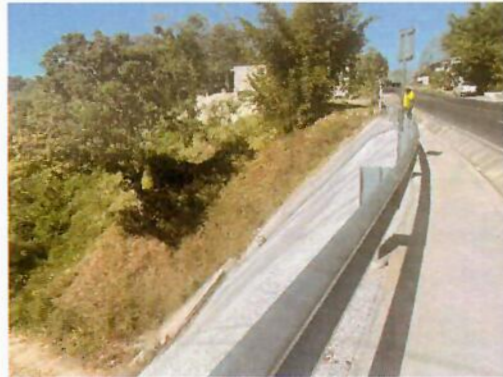
Costado Oriente se observan los taludes

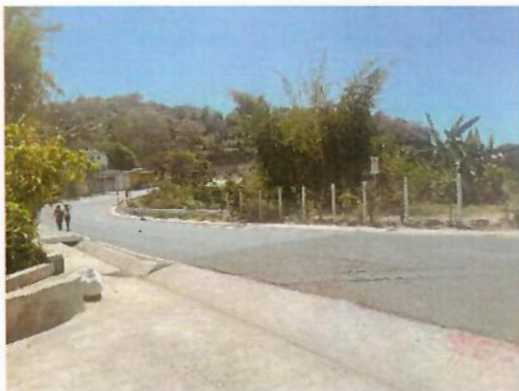
Costado Norte del inmueble

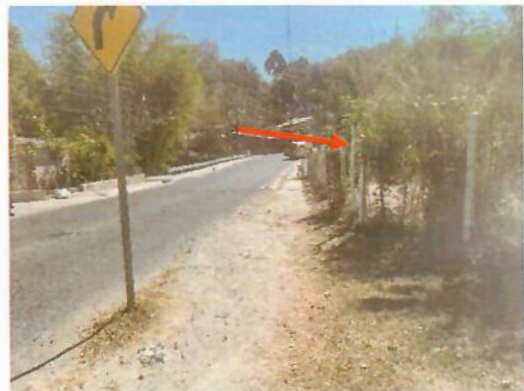
Que las obras canaleta y aceras que mencionan el informe de CNR de la revisión de plano están ejecutadas dentro del Derecho de Vía de la carretera, al Norte del perímetro del inmueble por lo que no están consideradas en el área o perímetro que se pretende titular, el ingeniero del plano debe de modificar el área que está presentando en el plano.

Costado Norte. cerco en el Derecho de Vía

El plano presentado en la solicitud se muestra que no respeta al lado norte el derechos de vía, sin embargo, actualmente ha puesto unas estacas que sí respetan el derecho de vía y que con esa información debe corregir el plano y presentarlo nuevamente al CNR para subsanación.
