REF. VMOP-DACGER-SG-032-2022  
INFORME TÉCNICO: INSPECCIÓN A DESLIZAMIENTOS EN TALUDES  
DE LA RUTA RN-05 EN COLONIA MONTE FRIO, SANTO TOMAS, SAN  
SALVADOR.

Evaluar la situación de riesgo existente ante la ocurrencia de deslizamientos superficiales en un talud de la Carretera RN-05 colindante con calle de acceso de la Colonia Monte Frío.

3. FECHA DE INSPECCIÓN: 10 de noviembre de 2022.

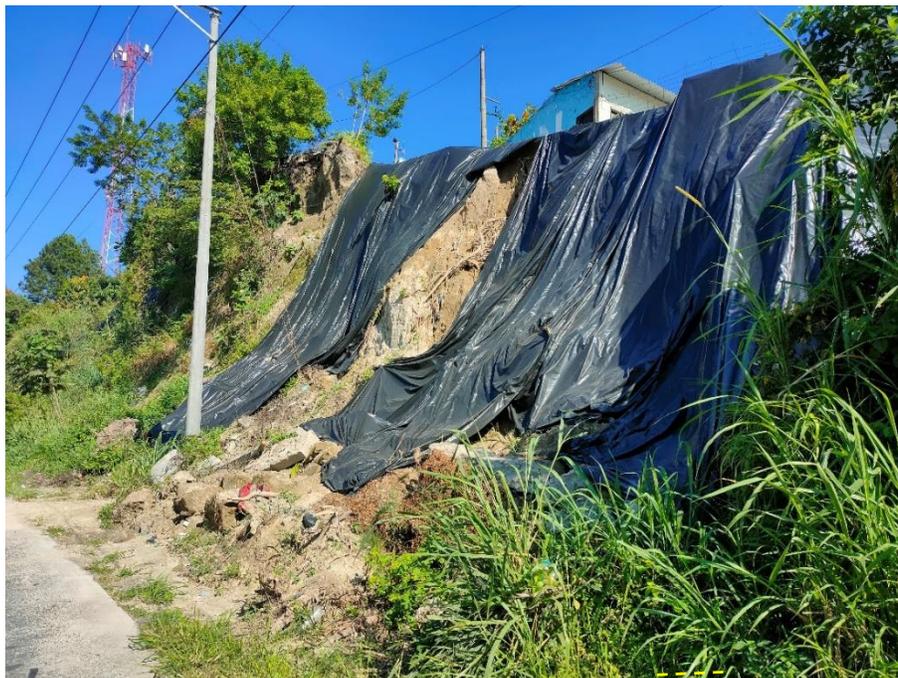
Imagen 1. Vista general deslizamiento #1.

La altura promedio del talud en el primer deslizamiento es de 9 m, y posee una longitud de 22 metros aproximadamente (imagen 1).

- En los sectores donde se determine inestabilidad global, se recomienda la construcción de obras de retención mecánica, ya sea mediante muros de gravedad o muros anclados/ *Soil Nailing*. Debido a la magnitud de pérdida de superficie en el sector del deslizamiento # 1 la opción más probable para la recuperación de este espacio es la construcción de obras de retención aun cuando se determine una estabilidad global.

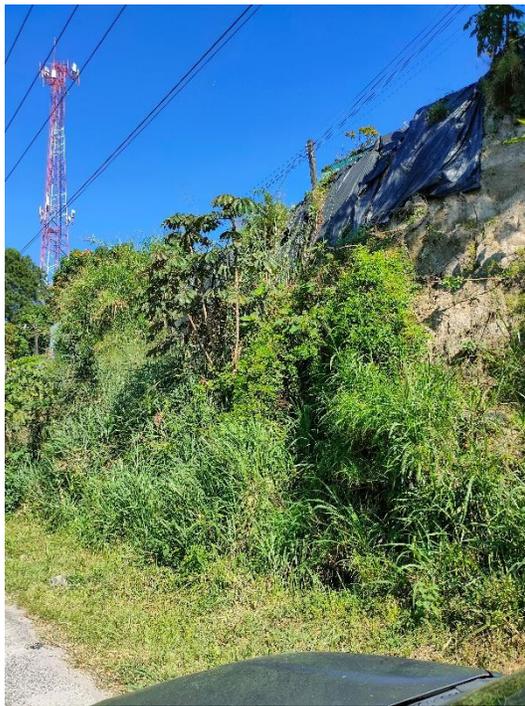
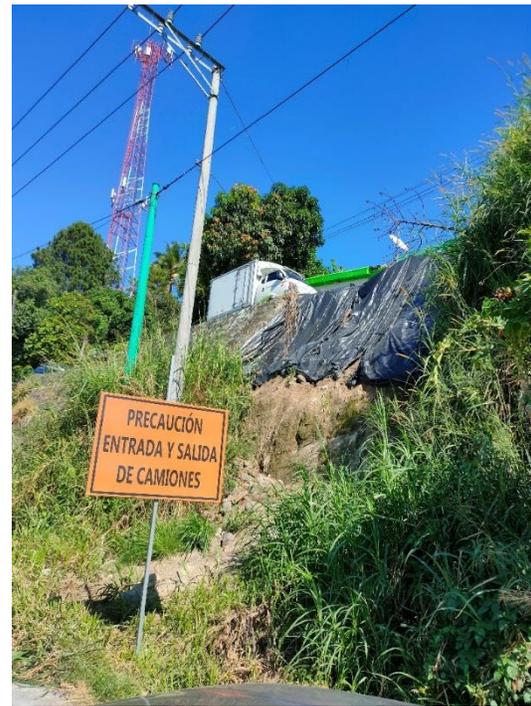
El deslizamiento #2 posee una longitud de 30 m y una altura promedio de 10 m aproximadamente y se encuentra parcialmente cubierto por plástico (imagen 2). Si bien es cierto la superficie es mayor que el deslizamiento #1, el avance horizontal con respecto al alineamiento original de la corona es bastante menor, habiendo perdido únicamente 50 cm del ancho de rodadura de una calle secundaria de la Colonia Monte Frío, cuyo ancho total es de 3.30 m. El segundo deslizamiento (imagen 4) es bastante discontinuo, con porciones en las que no se aprecia desprendimiento de masa reciente.

Imagen 2. Porciones del deslizamiento #2.

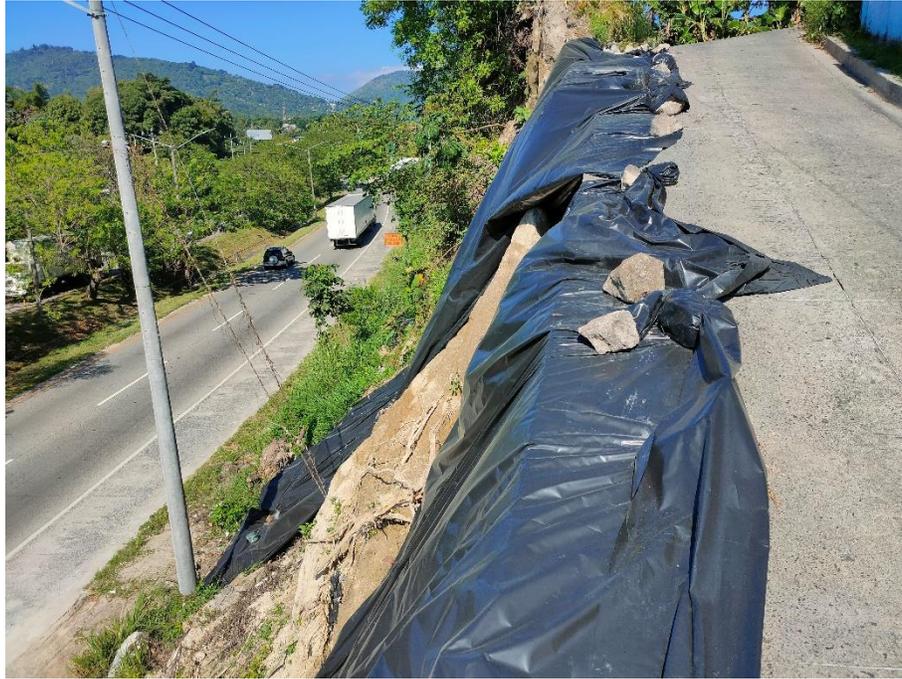
Imagen 3. Imagen de la corona del deslizamiento #1.

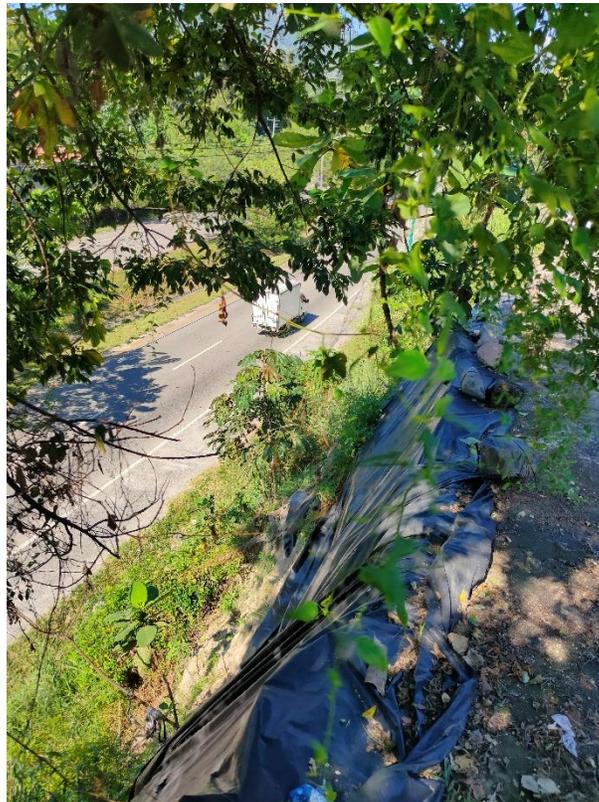
Imagen 4. Vista de porción superior de deslizamiento #2
