MOP-DACGER-93-16-03-2023

**Asunto:** Respuesta a nota CGR-0000628, Reparto Los Santos 2 y Los Vásquez 2.

### INFORME TÉCNICO: FORMACIÓN DE CÁRCAVA POR COLAPSO DE DESCARGA DE SISTEMA DE AGUAS LLUVIAS, LOTIFICACIÓN LOS VÁSQUEZ Y REPARTO LOS SANTOS 2, SOYAPANGO, SAN SALVADOR.

**REF. No. VMOP-DACGER-SD-002-2023**  
**INSPECCIÓN TÉCNICA DE SEGUIMIENTO POR FORMACIÓN DE**  
**CÁRCAVA POR COLAPSO DE DESCARGA DE AGUAS LLUVIAS,**  
**LOTIFICACIÓN LOS VÁSQUEZ, SOYAPANGO, SAN SALVADOR.**

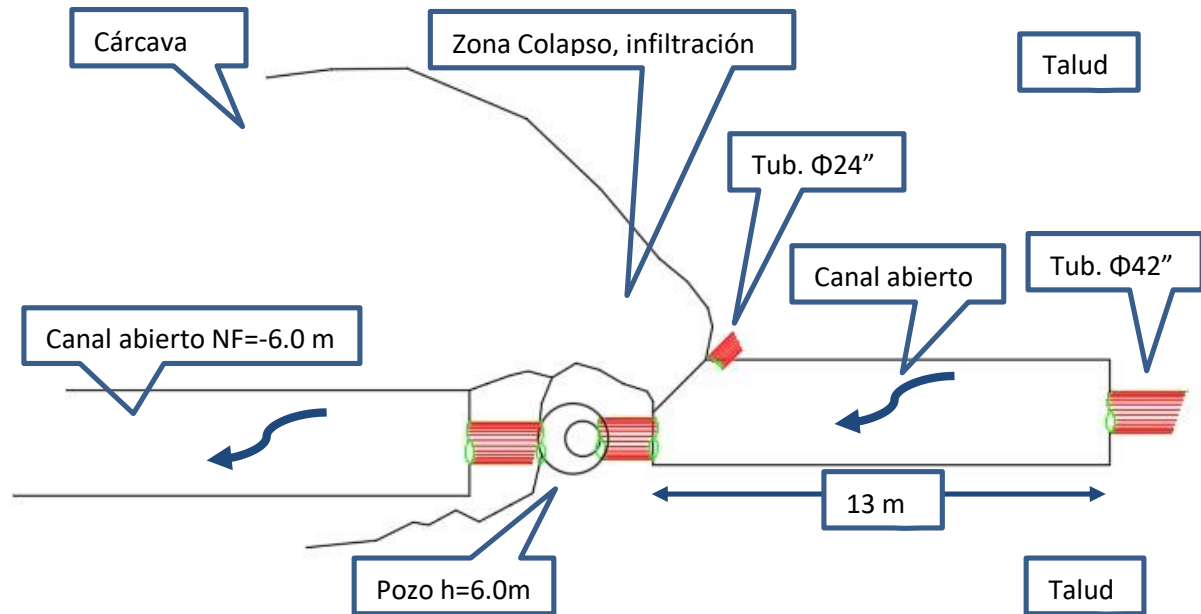
Figura 5. Diagrama de descarga de Sistema de Aguas lluvias.

**Problemática 1:** Colapso parcial de canaleta abierta del Sistema de Drenajes de Aguas Lluvias. Ver **Figura 5:**

- La zona con problemas corresponde a un tramo del canal abierto mostrado en la **Fotografía 1 y 2**, que recoge las aguas lluvias de la Comunidad a través de una tubería de 42” de diámetro y conecta con un pozo de altura aproximada de 6 m, para finalmente descargar hacia Quebrada Invernal S/N. El tramo de canal abierto tiene una longitud aproximada de 13 m.

- Existe una segunda tubería de menor diámetro (18 a 24 pulgadas aprox.) que aporta agua al canal, ubicada en el margen derecho, justo en la zona donde ha colapsado parte del canal.

- Justo en la zona de transición para conectar el canal con el pozo construido para controlar la caída a nivel de la Quebrada (aproximadamente 6.0 m de desnivel), en el margen derecho, se observó el colapso parcial de un tramo mayor a los 0.5m de diámetro; en dicho punto el agua se ha estado infiltrando, lo que ha erosionado el talud y la base de relleno en donde se apoya

el canal; indicando que el material prevaleciente en la zona se identifica como Tierra Blanca. La erosión y su consecuente socavación, una porción del canal ha quedado en el aire. Ver **Fotografía 3**. Al momento de la inspección, el pozo no presentaba daños que pudieran afectar su estabilidad estructural.

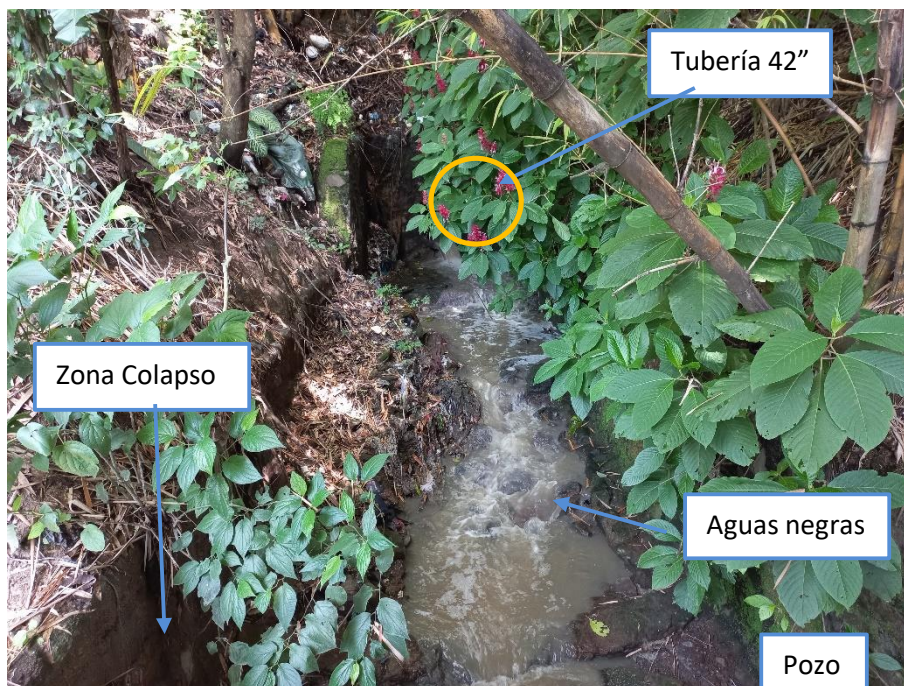
- Con la pérdida de material, la erosión ha afectado a todo el talud; el cual posee una pendiente bastante pronunciada, casi vertical, con una altura aproximada de 10 metros, indicando que este no cuenta con Obras de Protección. Como medida emergente, los habitantes han tratado de revegetar la zona para evitar mayor erosión en el sector.
- En el canal se pudo observar un flujo constante de Aguas Negras proveniente del desvío provisional realizado por ANDA mientras lleva a cabo unas reparaciones en el sector. Este flujo sigue erosionando el talud, permitiendo que las dimensiones de la socavación sigan aumentando.

Fotografía 1 Canal abierto donde descarga Sistema de Aguas lluvias de la zona, actualmente flujo causante de erosión es Aguas Negras desviada por ANDA mientras se realizan trabajos temporales en su red del sector

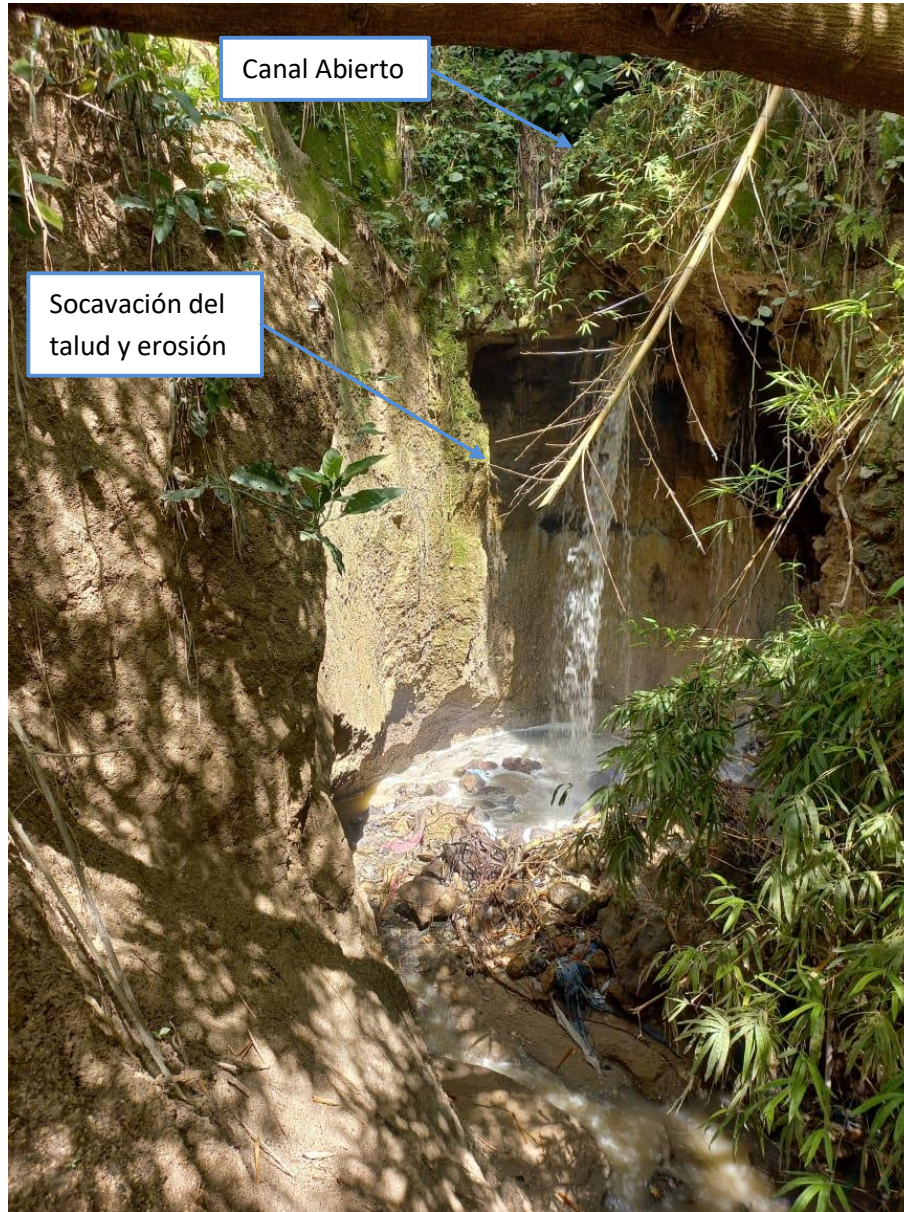
Fotografía 3. Erosión por debajo de Canal Abierto debido al flujo constante de Aguas Negras

- Se debe contar con un plan de evacuación ante emergencias por parte de Protección Civil Municipal para todos los habitantes de la zona.
- Solicitar a ANDA la colocación de un tapón temporal (suelo-cemento) en la zona donde se está filtrando el agua, o alternativamente la construcción de un bordillo dentro del canal, para dirigir directamente las aguas negras hacia pozo. Estas acciones deben realizarse y permanecer en el lugar mientras duren los trabajos que ANDA está realizando en su red. Posteriormente, este tapón deberá ser removido de igual forma que el desvío de las aguas negras hacia el sistema de aguas lluvias.

- Reparar la zona de colapso parcial, apuntalando la zona y rellenando la base de soporte del canal con material selecto debidamente compactado; de ser posible, con suelo-cemento.

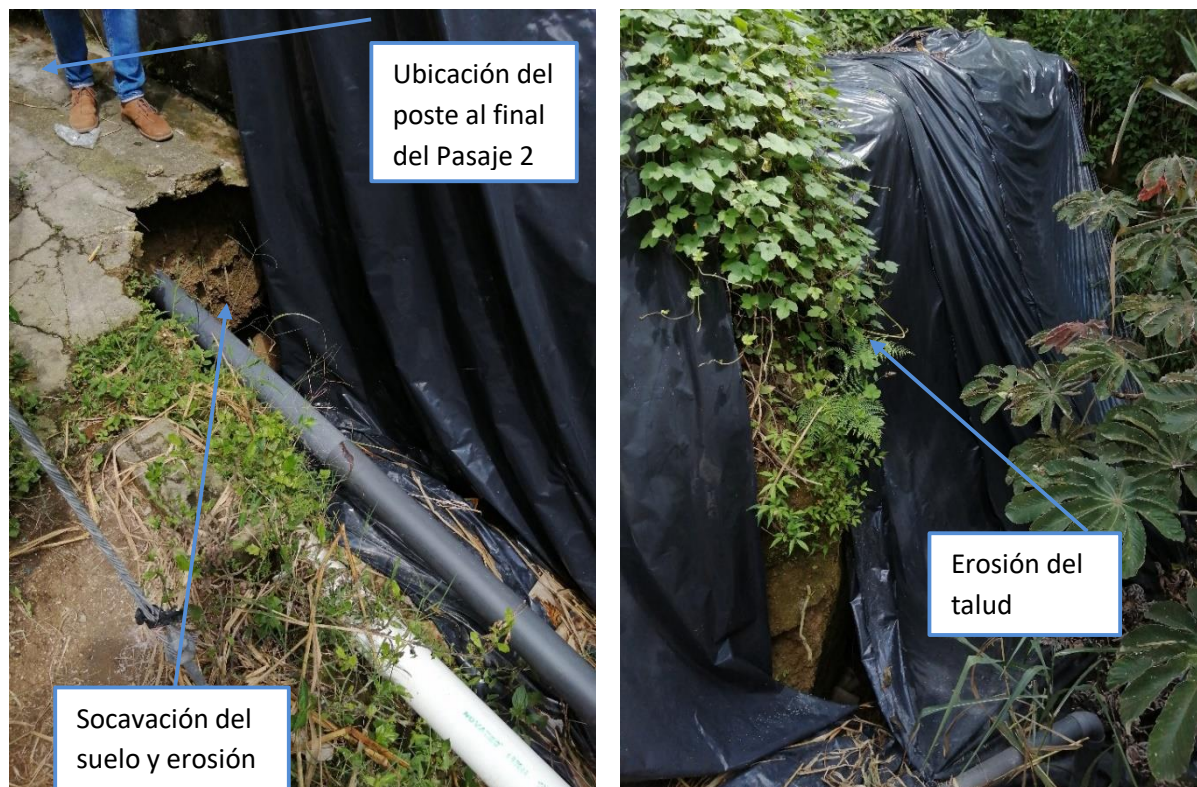
- El Pasaje 1 es el punto más alto de los márgenes de la quebrada donde varios lotes y viviendas han sido abandonadas. En el Pasaje 2 la erosión ha provocado que un poste de alumbrado eléctrico ubicado al final del pasaje se encuentre a pocos metros de colapsar, pues se ha perdido el soporte del piso del pasaje y el suelo de los márgenes (ver **fotografía 4**). En el Pasaje 3, se pudo observar erosión del suelo y gran cantidad de basura producto de la acumulación por parte de los habitantes de esa zona. En el Pasaje 4, también se observa erosión en el talud del margen izquierdo de la quebrada generando riesgo para estos habitantes (ver **fotografía 5**).

Fotografía 4. Estado actual del final del Pasaje 2.

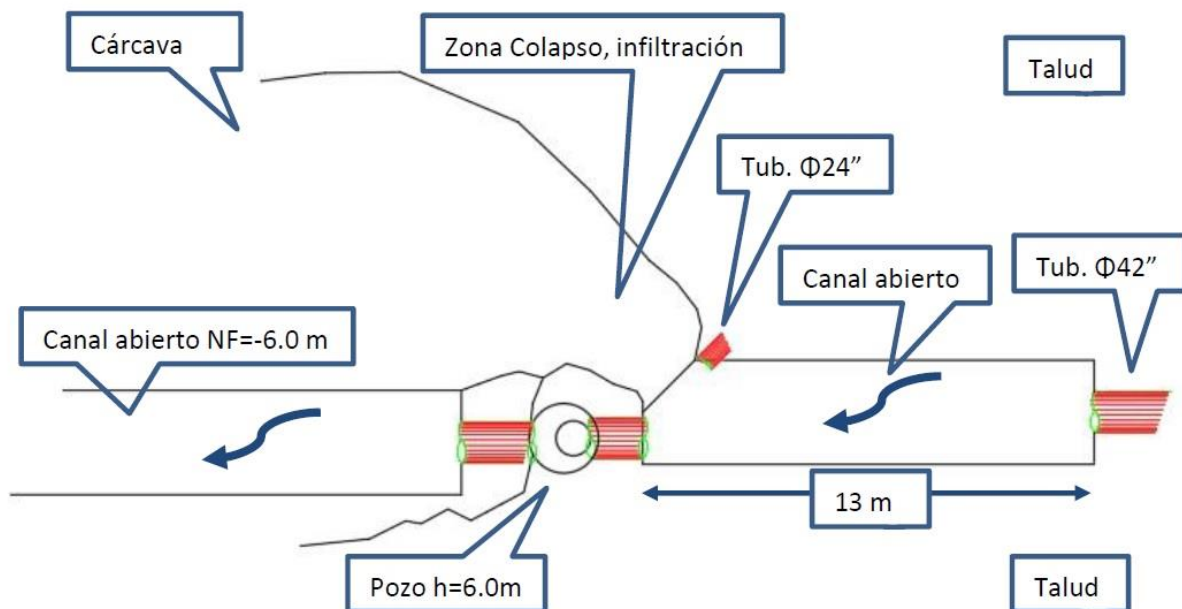
La problemática fue inspeccionada por DACGER en octubre de 2021, donde se identificó la formación de una cárcava por el colapso parcial de un tramo de canal abierto de aproximadamente 0.5 m de diámetro; en la **Imagen 2**, se muestra un esquema de la problemática detectada en 2021 y en la **Fotografía 1**, se puede observar el estado del lugar al momento de la primera inspección.

**Imagen 2.** Esquema representativo realizado en 2021 de funcionamiento de Sistema de Aguas Lluvias dañado. Tomado de Informe Ref. VMOP-DACGER-075-2021.

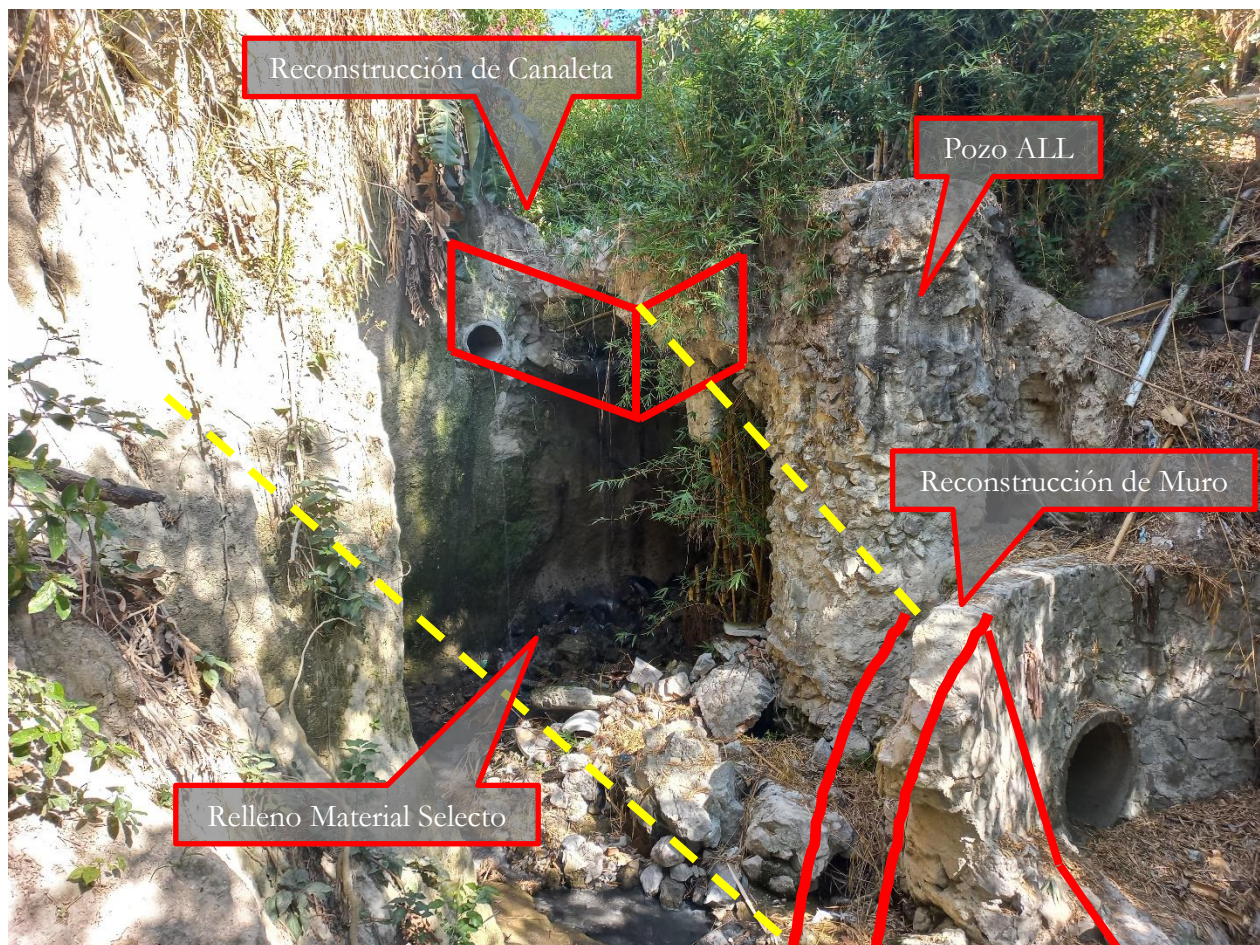
**Imagen 3.** Esquema representativo de actividades a realizarse para la reparación de la cárcava y la rehabilitación de Sistema de Aguas Lluvias.

A partir de lo observado en campo y tomando como referencia la **Imagen 3**, se recomienda llevar a cabo las siguientes acciones:

- Proceder a la reconstrucción de un Muro de Mampostería de Piedra de 6.0 m de altura para que este funcione como cabezal de descarga y para la protección de Pozo de Aguas Lluvias. Las dimensiones de este muro deberán ser establecidas y/o ajustadas en función de las características topográficas y de suelos del entorno.
- Relleno y perfilado de cárcava con material selecto, el cual podrá ser material compactado mecánicamente o bien, una combinación de lodocreto en la parte inferior, seguido de suelo compactado en la parte superior, de modo de agilizar los procesos constructivos; este relleno servirá como soporte de Canaleta y brindará confinamiento al Pozo de Aguas Lluvias.

- Reconstrucción del tramo de canaleta colapsado de aproximadamente 3.0 m de longitud, con Mampostería de Piedra con su repello, de modo de evitar infiltraciones; en paralelo, se deberá realizar la reconexión de la tubería de 24”
- Es necesario realizar la revisión del Pozo de Agua Lluvias y, en caso fuese necesario, proceder a la reparación de éste.
- Para realizar las obras mencionadas, es necesario llevar a cabo previamente una topografía de detalle, así como un estudio de suelos del sector y la revisión hidráulica del sistema colapsado, de modo de garantizar que las mismas satisfagan las particularidades de la zona.

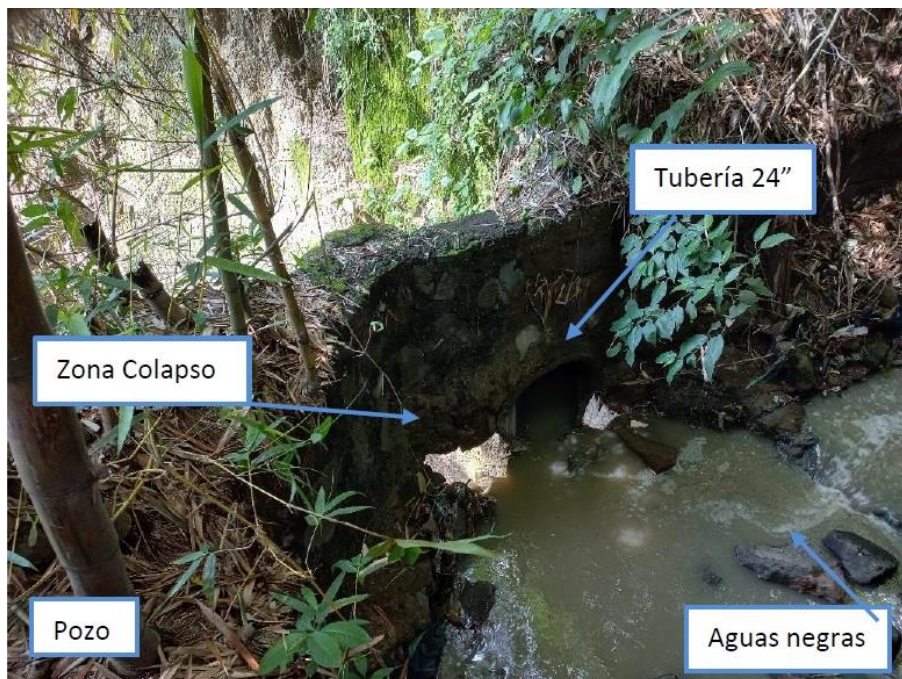
**Fotografía 1.** Vista de parte alta de canaleta donde se estaba filtrando el agua hacia talud natural (zona actualmente colapsada) Tomado de Informe Ref. VMOP-DACGER-075-2021.

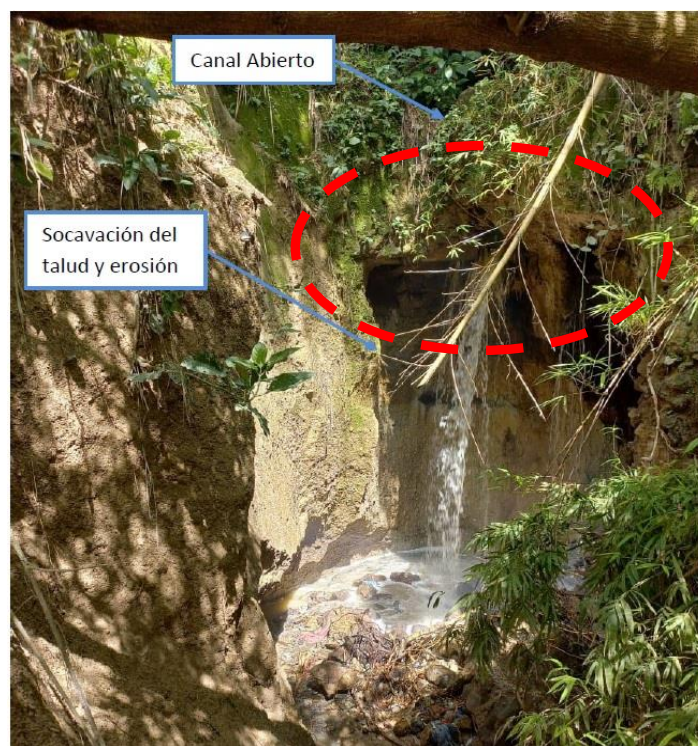
Como se observa en la **Fotografía 2**, en la inspección realizada en 2021 existía una porción de aproximadamente 1 m de canaleta que se encontraba en voladizo, producto de la socavación en talud natural ubicado al margen derecho de canaleta y pozo.

**Fotografía 2.** Estado de cárcava en 2021; obsérvese enmarcado, zona colapsada actualmente. Tomado de Informe Ref. VMOP-DACGER-075-2021.

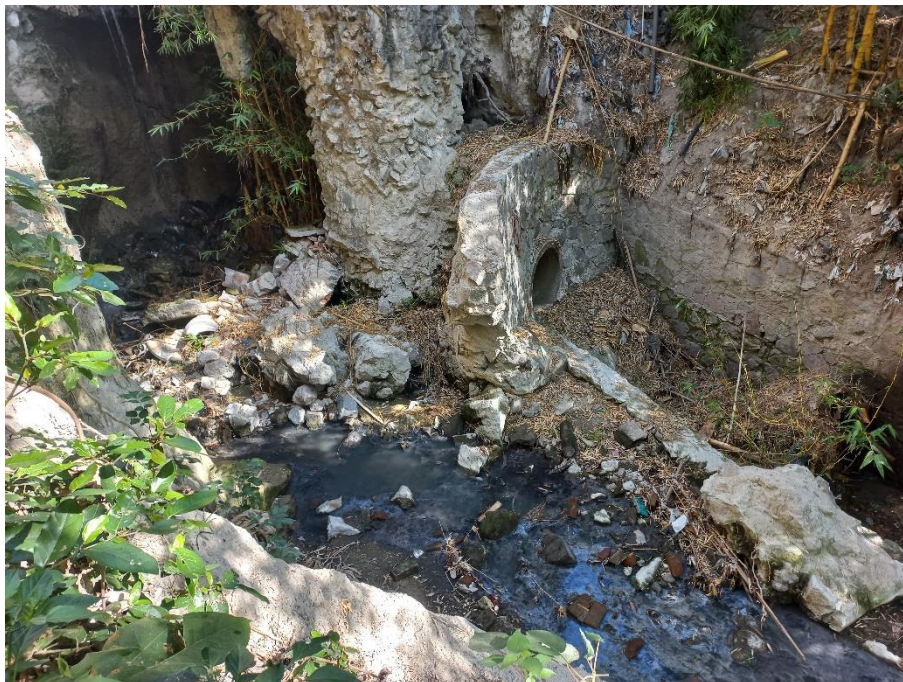
En la visita de inspección realizada en febrero 2023, se pudo observar que con la falta de obras en el sector, la erosión hacia el talud ha aumentado, propiciando que la cárcava incremente de tamaño hacia

margen derecho. Así mismo es de indicar que se ha producido el colapso de un tramo de canaleta de una longitud aproximada de 3.0 m, dejando totalmente expuesta la estructura de Pozo; por las condiciones prevalecientes en el sitio no fue posible acercarse hasta la estructura del Pozo para identificar daños en éste (ver **Fotografías 3 y 4**).

- La falta de obras emergentes y/o medidas de mitigación /reparación han propiciado el aumento de las dimensiones de la cárcava producto de la erosión del agua lluvia, generando además el colapso de un tramo de canaleta y la exposición del pozo de aguas lluvias.
- De no realizarse obras antes de la temporada de lluvias 2023, se corre el Riesgo que la erosión aumente hasta alcanzar las viviendas más cercanas, pudiendo afectar la estabilidad de las mismas.

**Fotografía 3.** Colapso de Muro de mampostería para protección y cabezal de descarga; obsérvese estructura de Pozo expuesta; febrero 2023

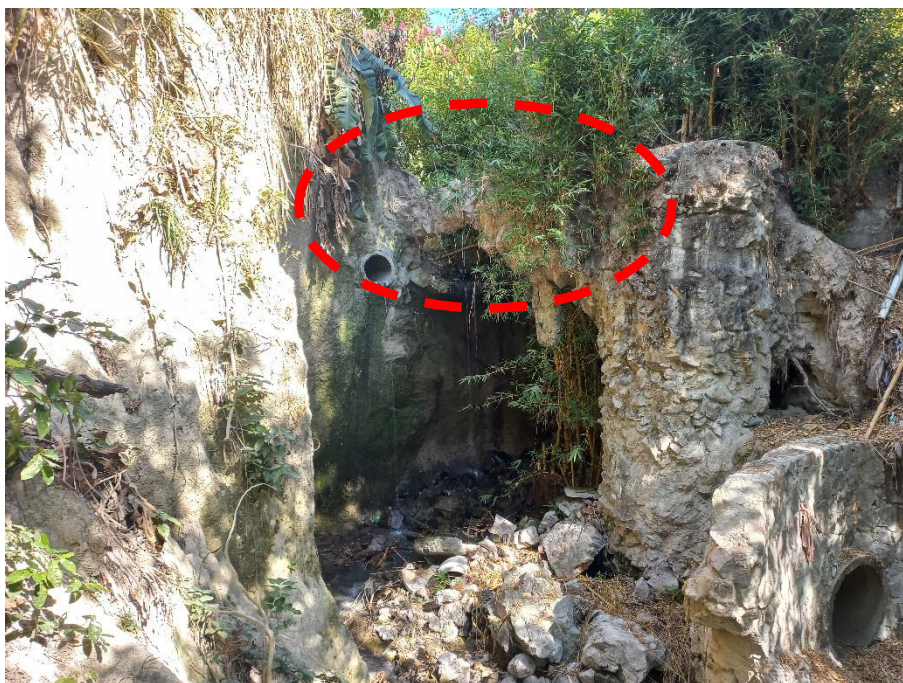
**Fotografía 4.** Zona de colapso de Canaleta
