REF. No. VMOP-DACGER-SD-013-2023
INSPECCIÓN TÉCNICA: EROSIÓN MARGEN DERECHO RÍO COMASAGUA,
ISLA DE SAN BLAS, LA LIBERTAD.

- **Objeto de la Inspección:** Verificar problemática asociada al desbordamiento y erosión de margen derecho de Río Comasagua en complejo habitacional Isla de San Blas, La Libertad.
- **Fecha y hora de la Inspección:** 16 de junio de 2023; 8:50 a.m.
- **Personal de Inspección DACGER:**

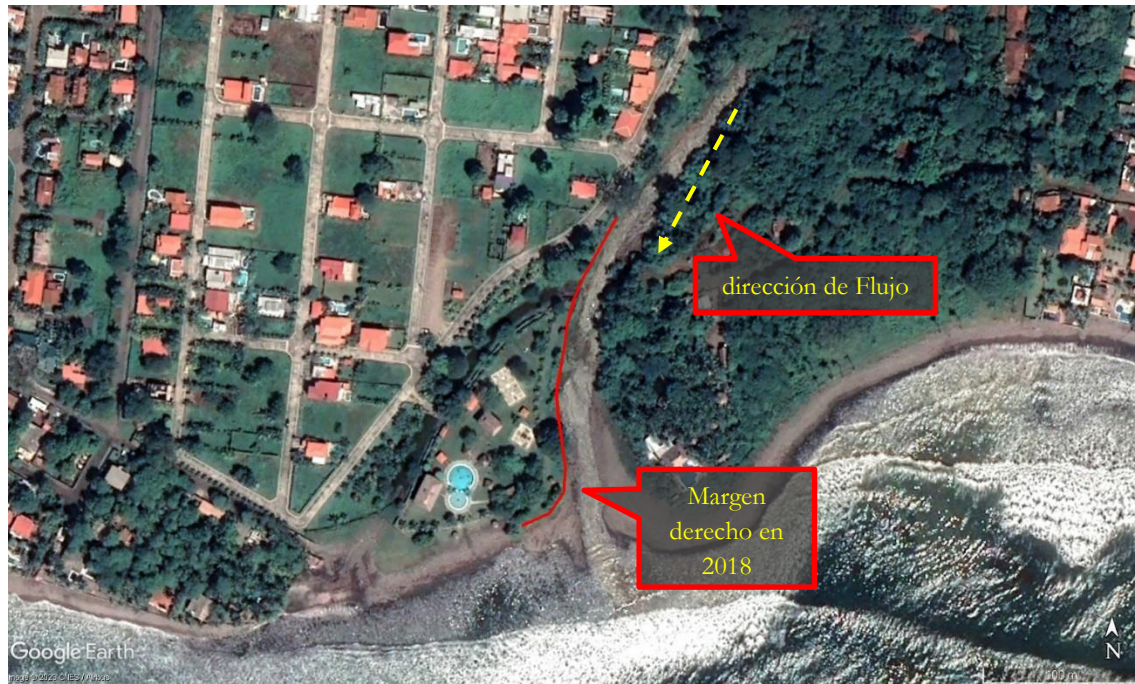
Imagen N° 3. Ubicación de margen derecho en 2018; antes de desbordamiento de Río. Fuente: Imagen de *Google Earth*, julio 2018

Hacia aguas abajo, en las cercanías a la Casa Club, se revisó la Cartografía Nacional 1:25,000 vigente de 1981 preparada con Fotografías aéreas de 1978 la cual muestra que antes de la existencia del Condominio Recreacional, el cauce principal del Río, era a través del Cauce identificado como Canal “secundario” en la actualidad; por lo que la Casa Club, se encuentra emplazada en un banco de arena depositado por el mismo Río en sus diferentes dinámicas de deriva de cauce en el cono aluvial, antes de desembocar hacia el mar o pudiera tratarse de un banco de arena artificial realizado en alguna etapa constructiva; Ver Imagen 6; en dicha imagen, también se ha superpuesto la capa de Ríos elaborada por el MARN en donde se puede confirmar que el cauce principal del Río ha sido a través del canal secundario y se ha enmarcado con línea Roja, el Margen derecho existente en 2018 (mostrados en las Imágenes 3 y 4) antes de los últimos procesos erosivos

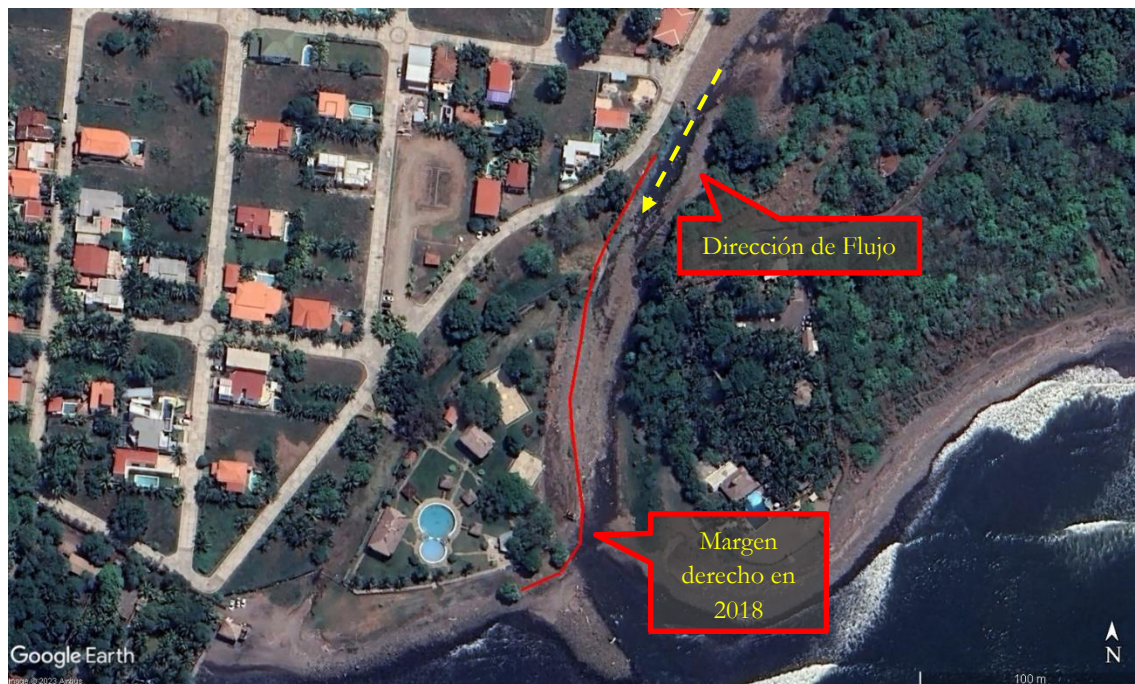
Según los residentes, la problemática se agudizó hace aproximadamente 2 años, cuando el Río creó un meandro hacia el margen derecho y con las fuertes lluvias, desbordó e inundó hasta 80 m lineales hacia adentro del Condominio en la zona de la casa club, perdiéndose una porción aproximada de 20 m de terreno debido a la erosión hidráulica. En las Imágenes 3 y 4, se muestra con Imágenes satelitales (2018 y 2023), la erosión causada por el Río hacia el Margen izquierdo, degradando la propiedad y en las Fotografías 1 y 2, se muestra el estado actual de la propiedad en la zona mayormente afectada (Casa Club).

Imagen N° 4. Ubicación de margen derecho en 2023; erosión de hasta 20 m en dirección de Casa Club. Fuente: Imagen de *Google Earth*, julio 2023

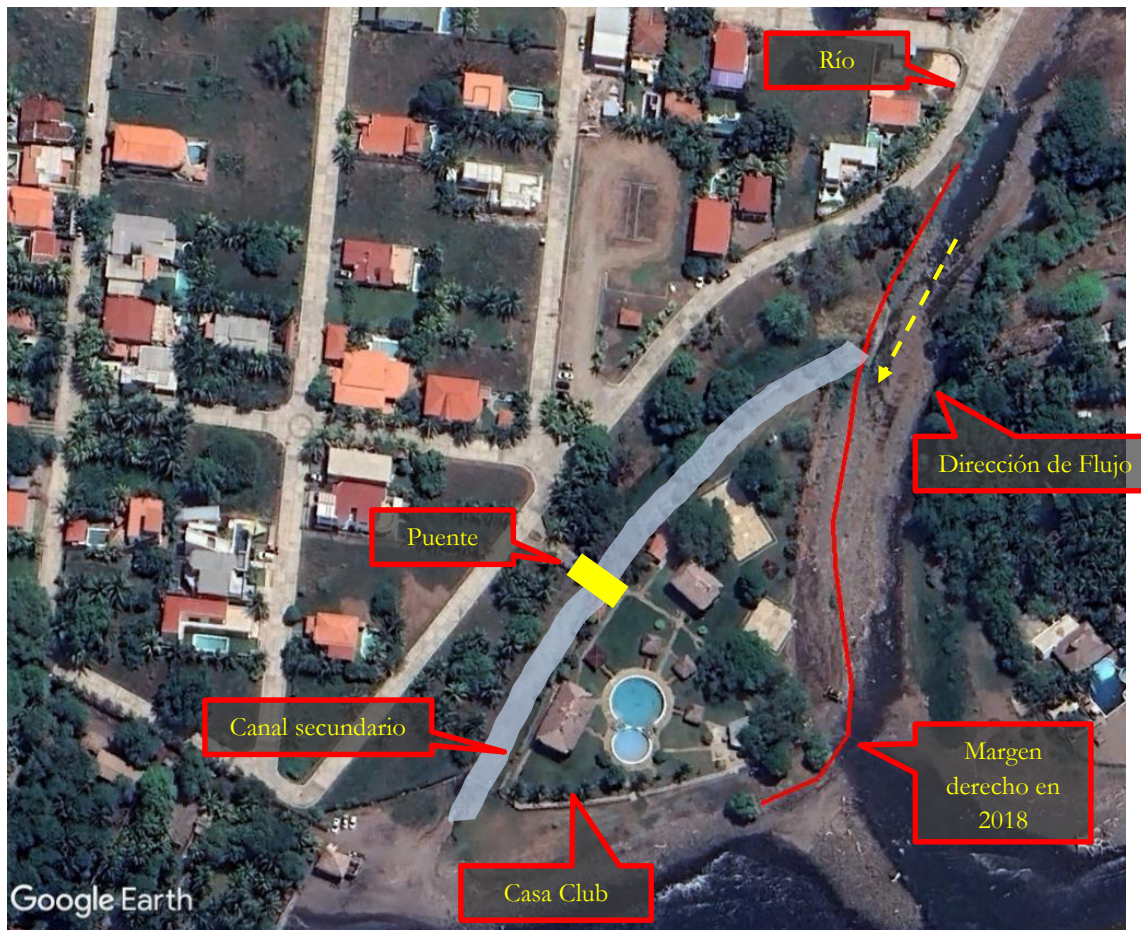
Durante el recorrido, se observó un canal “secundario” al alineamiento actual del río en donde éste se desvía y bordea la zona de Casa Club (Ver Imagen 5 y Fotografías 5 y 6); según comentaron los habitantes, para crecidas grandes del río, dicho canal desborda aumentando el área de inundación de la Casa Club.

Imagen N° 5. Canal “secundario” a alineamiento actual de Río Comasagua; obsérvese Casa Club aislada para eventos extraordinarios. Fuente: Imagen de *Google Earth*, julio 2023

Por lo antes expuesto, y ante la falta de obras de conducción que obliguen al Río a mantenerse en cierta dirección, éste busca naturalmente su cauce original, manteniendo como planicie de inundación la zona en donde se ubica la Casa Club; por lo tanto mientras no existan obras de encauzamiento forzado, el Río seguirá inundando en sector erosionando desde su cauce actual hacia el margen derecho en búsqueda de su antiguo cauce.

- Si se desea proteger la zona de emplazamiento de Casa Club, en los 300 m restantes en los contornos a desvío de cauce actual hacia cauce antiguo (canal “secundario”) se recomienda la construcción de muro de protección para encauzar el flujo suprimiendo totalmente el canal secundario; para lo cual es necesario:

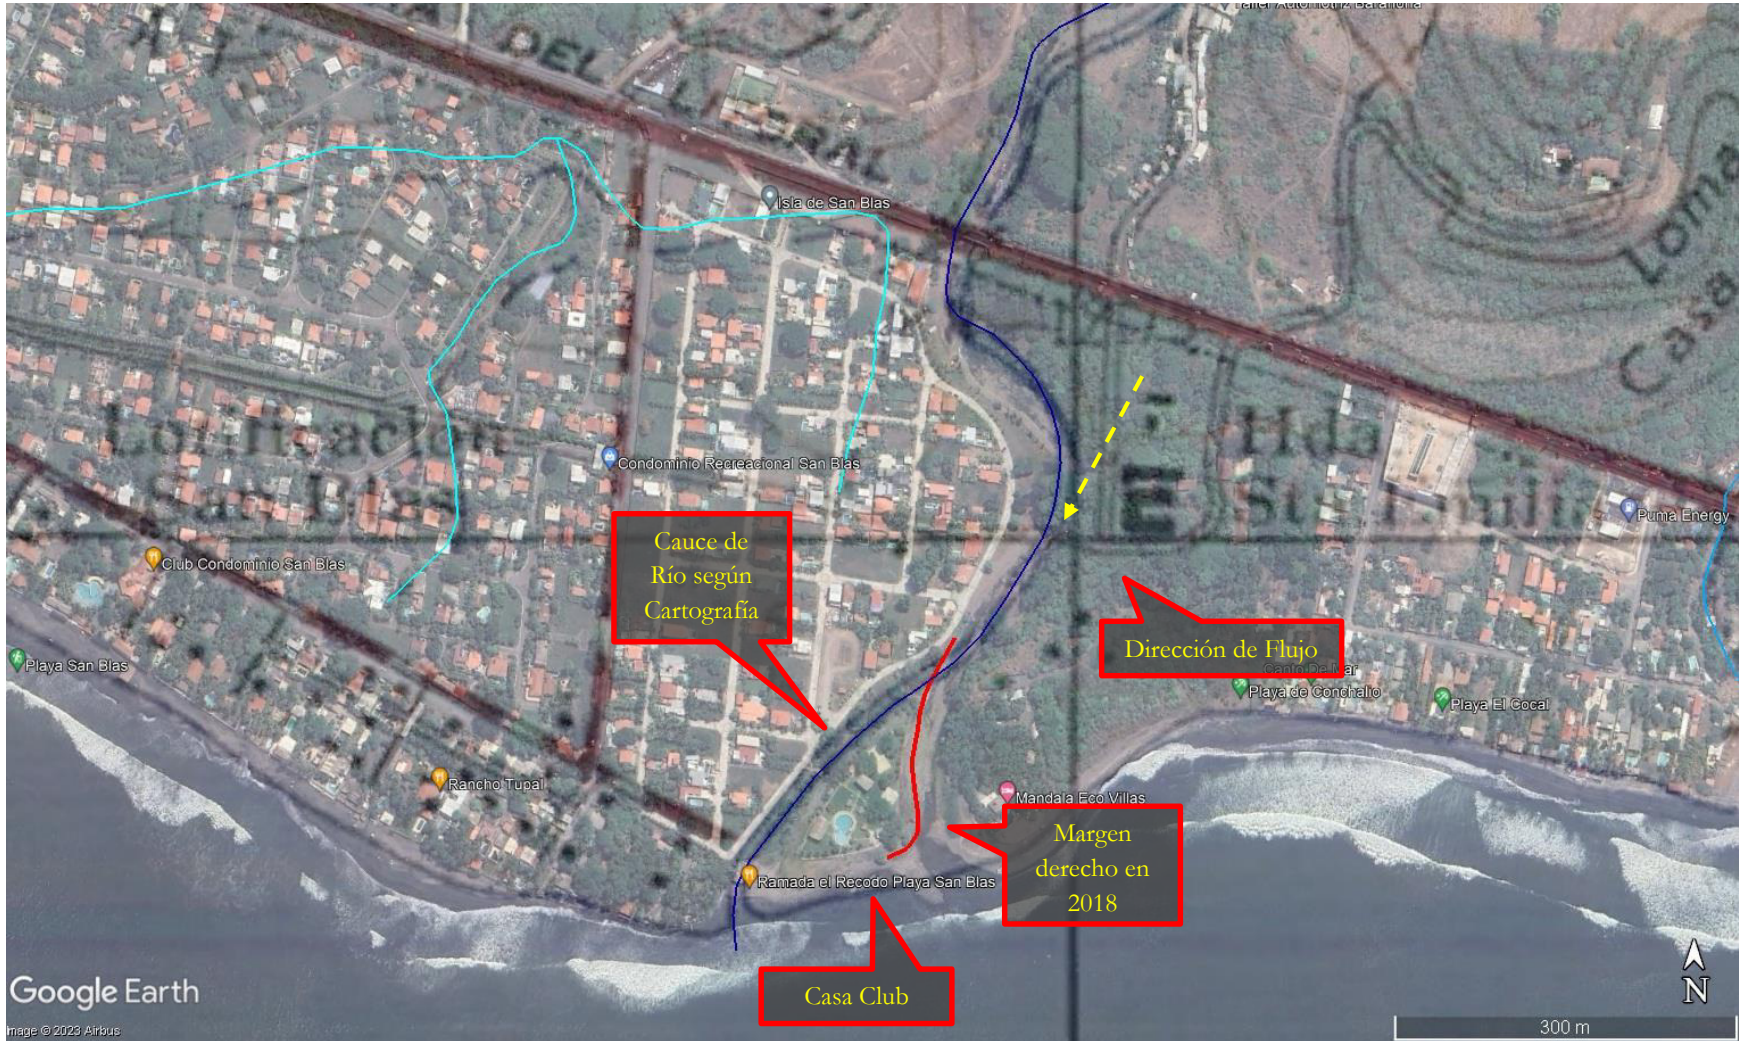
Imagen N° 6. Cauce real de Río Comasagua, mostrado en Cartografía 1:25,000, superpuesto con Imagen satelital actual. Fuente: Imagen de *Google Earth*, julio 2023

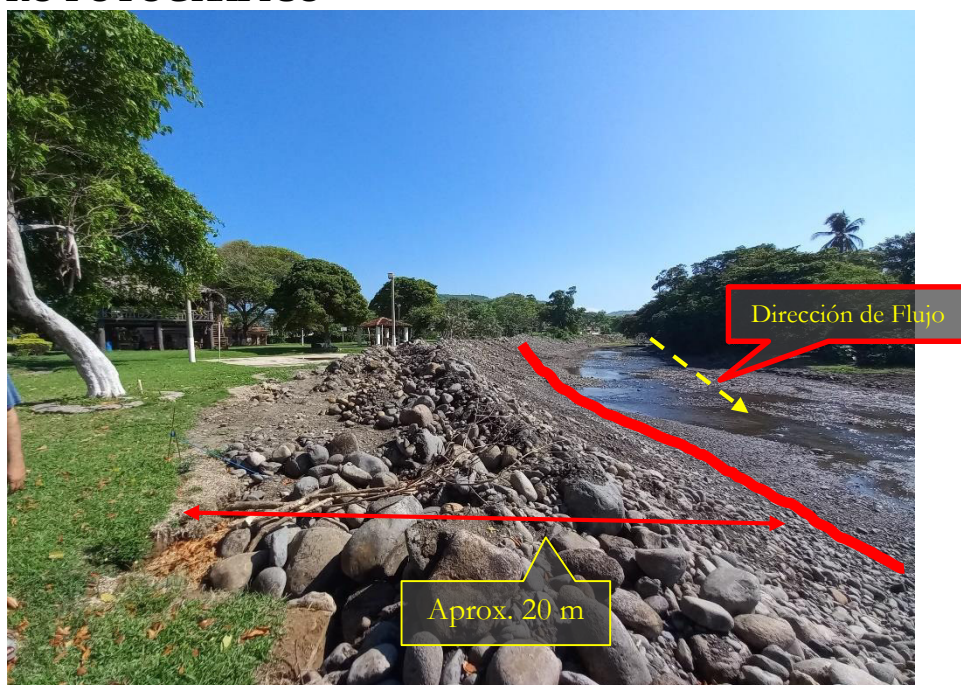
Fotografía N° 1. Zona de erosión hacia margen derecho de Río; línea roja, muestra margen en 2018

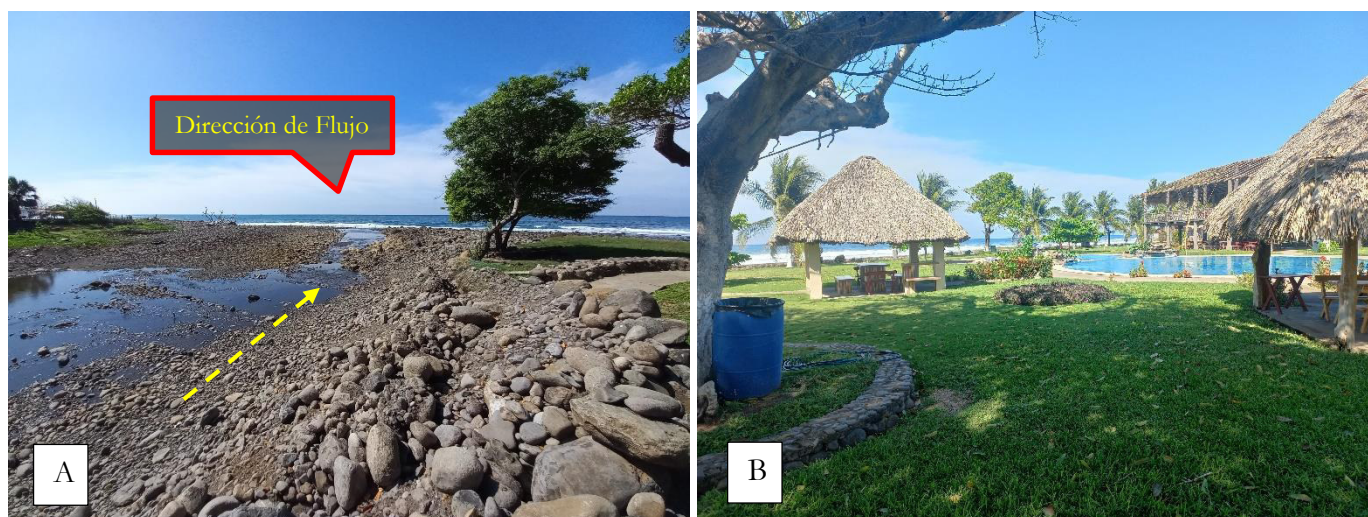
Fotografía N° 2. A) Zona de desbordamiento de Río hacia margen derecho antes de desembocadura, B) zona de casa club inundada

- Como medida inmediata, limpieza del cauce, removiendo árboles, troncos y escombros que puedan obstruir el flujo base del Río.
- Cuando se identifiquen crecidas del Río, se recomienda restringir el paso de personas hacia la Casa Club.

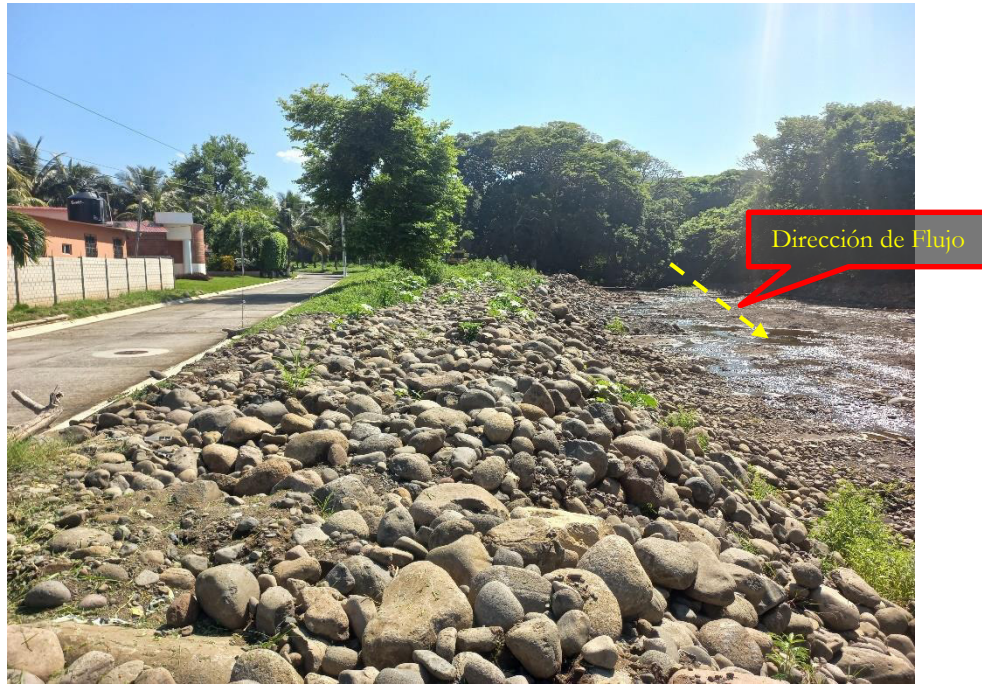
En las cercanías al Puente sobre la CA-02, existía un muro de protección que colapsó parcialmente debido a la acción del agua con las diferentes crecidas, y como medida emergente, el MOPT llevó a cabo una limpieza del Río consistente en desazolve de este y colocación de material pétreo hacia margen derecho para conformar borda; Ver Fotografías 3 y 4. Los residentes manifestaron su satisfacción y agradecimiento y a la vez, solicitan se lleven a cabo Obras definitivas ya que la borda consiste en material volcado y temen que ante un evento hidrometeorológico fuerte, ésta colapse nuevamente.

Fotografía N° 3. Zona de colapso de Borda; punto de desbordamiento de Río, material visible en fotografía, es material volcado en tareas de limpieza del cauce realizado por el MOPT

- Reconstrucción de Borda/ muro de protección en el margen derecho del Río dañado en los últimos inviernos.
- Desazolve continuo del cauce de Río depositando los pétreos de mayor tamaño hacia los márgenes para protección de borda y/o muro de protección lateral.

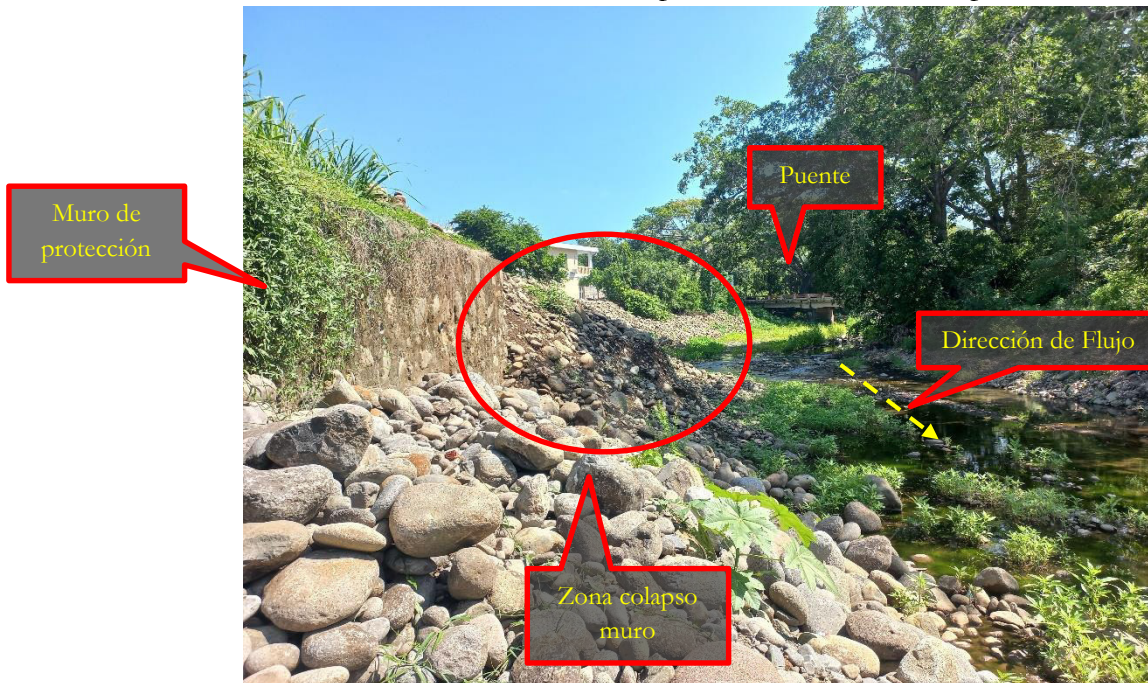
Según lo observado en campo, en las cercanías al Puente de Carretera el Litoral, el colapso parcial de muro de protección, se debe principalmente a la falta de mantenimiento al pie del muro para evitar el proceso erosivo sobre éste.

Fotografía N° 4. Zona de colapso de muro de protección en margen derecho de Río, aguas abajo de Puente sobre la CA-02

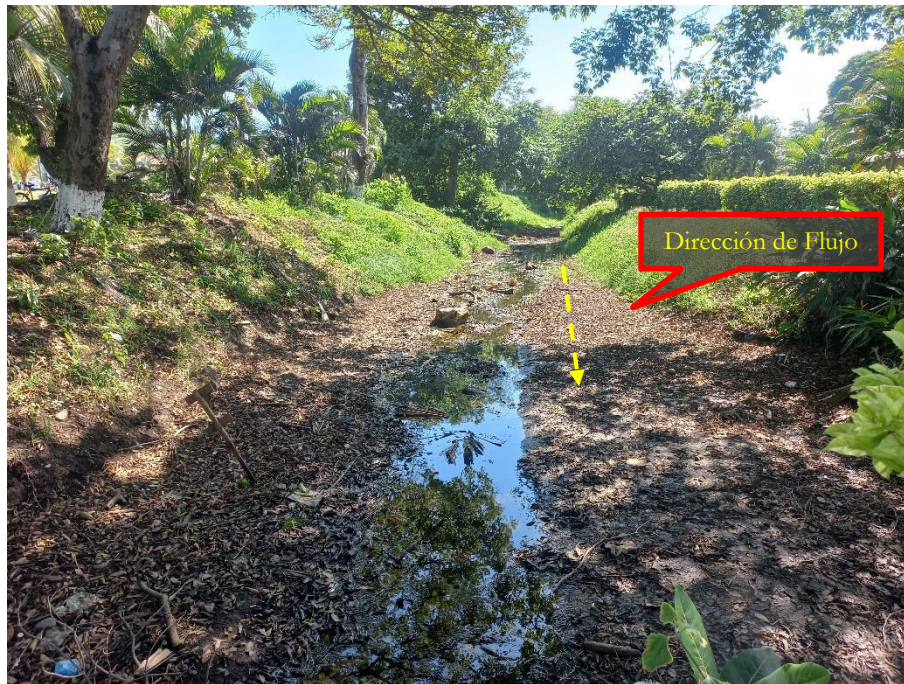
Fotografía N° 5. Cauce de Canal secundario donde el agua se desvía e inunda Casa Club; canal pertenece a antiguo cauce del Río, según cartografía.

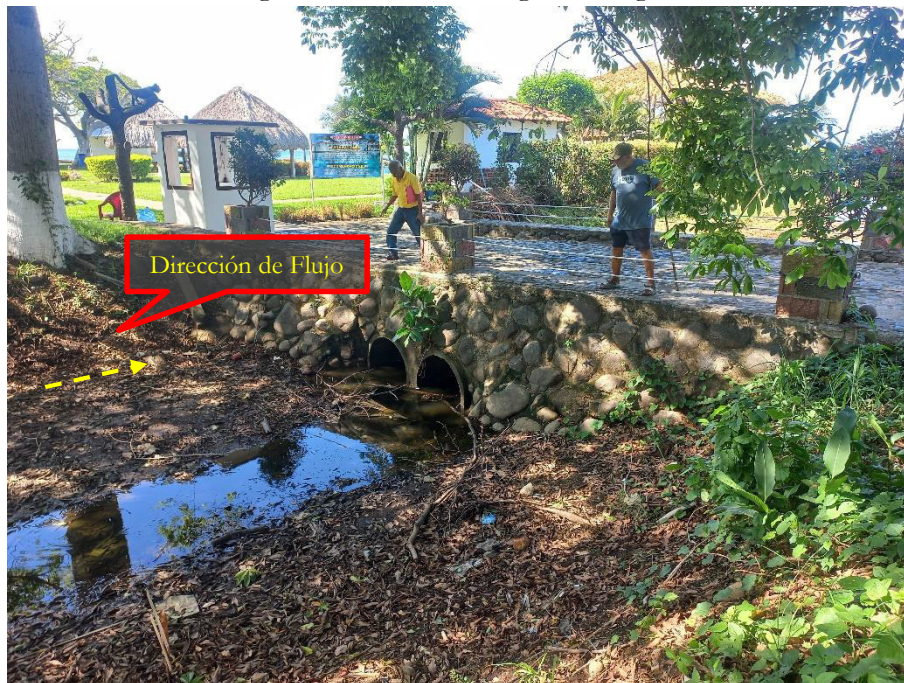
Fotografía N° 6. Obra de paso existente sobre canal secundario para pasar de solo residencial a Casa Club (zona desbordamiento de Río)

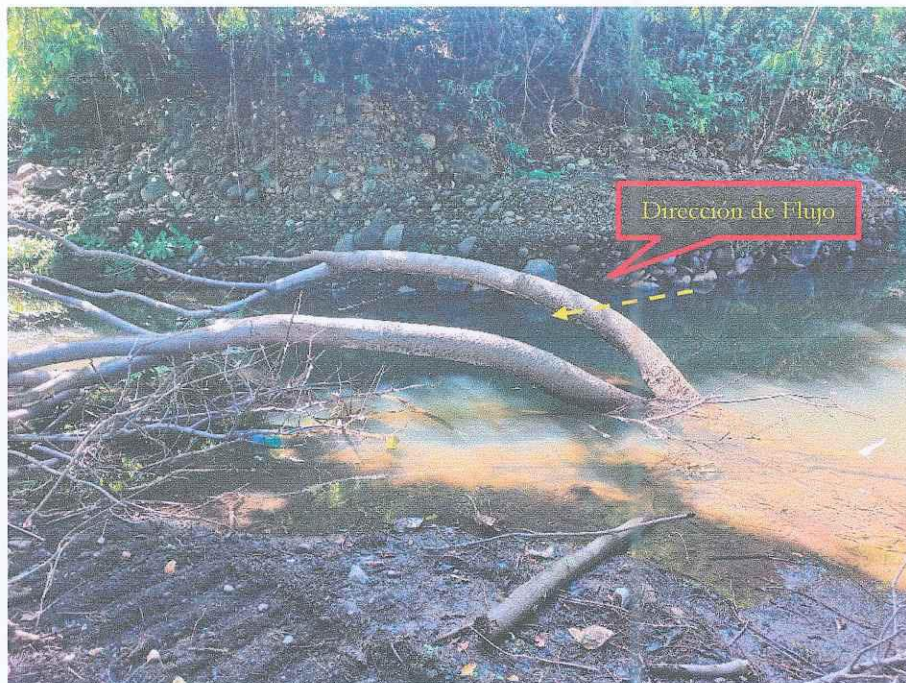
Como dato adicional, en el recorrido dentro del cauce se pudo observar árboles y otro tipo de escombros arrastrados por el flujo de agua después de las labores de limpieza y desazolve que llevó a cabo el MOPT

Fotografía N° 7. Acumulación de escombros (troncos y sedimentos) en cauce de Río después de obras de limpieza realizadas por MOPT
