INFORME REF. VMOP-DACGER-019-2023
**INFORME TÉCNICO: PROBLEMÁTICAS ASOCIADAS AL MANEJO DE LAS AGUAS
LLUVIAS Y COLAPSO DE MURO DE MARGEN DERECHO DE RÍO TUTUNICHAPA,
COLONIA EL BOSQUE, MUNICIPIO Y DEPARTAMENTO DE SAN SALVADOR.**

1. OBJETO DEL INFORME:

Evaluar la situación de riesgo reportada por habitantes del Pasaje El Río, Colonia El Bosque, Municipio y Departamento de San Salvador.

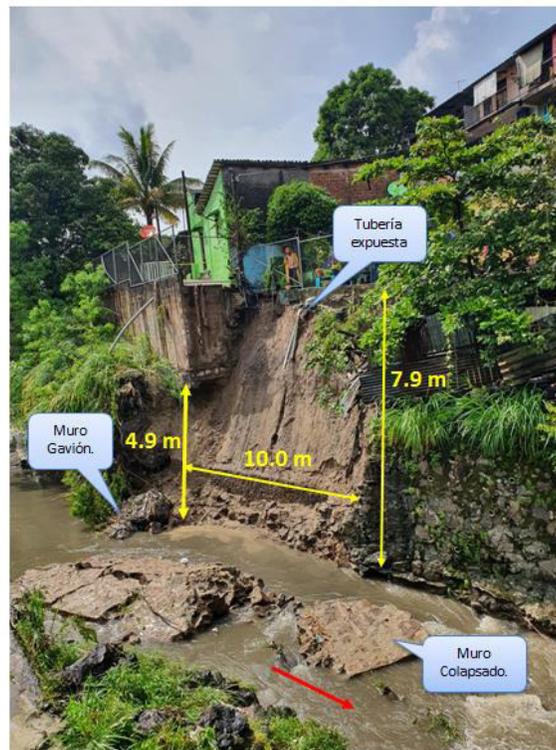
Los efectos de la Tormenta Tropical Julia que impactó el territorio salvadoreño los días del 9 al 11 de octubre del año 2022, con fuertes lluvias y vientos, ocasionó el colapso de parte del muro de mampostería de piedra, ubicado al pie del talud, sobre la margen izquierda del Arenal Tutunichapa el colapso del muro se produjo el 17 de octubre del mismo año, ocasionando el desprendimiento de material del talud, dejando expuesta una tubería de aguas grises y las fundaciones de un muro tapial de mampostería de bloque de concreto, así como el colapso de una parte de un muro gavión que se desarrolla aguas arriba del punto colapsado (ver **fotografía N°1**).

Fotografía N°1. Muro colapsado sobre margen izquierda del Arenal Tutunichapa, y talud expuesto. Foto de archivo Informe REF. VMOP-DACGER-059-2022

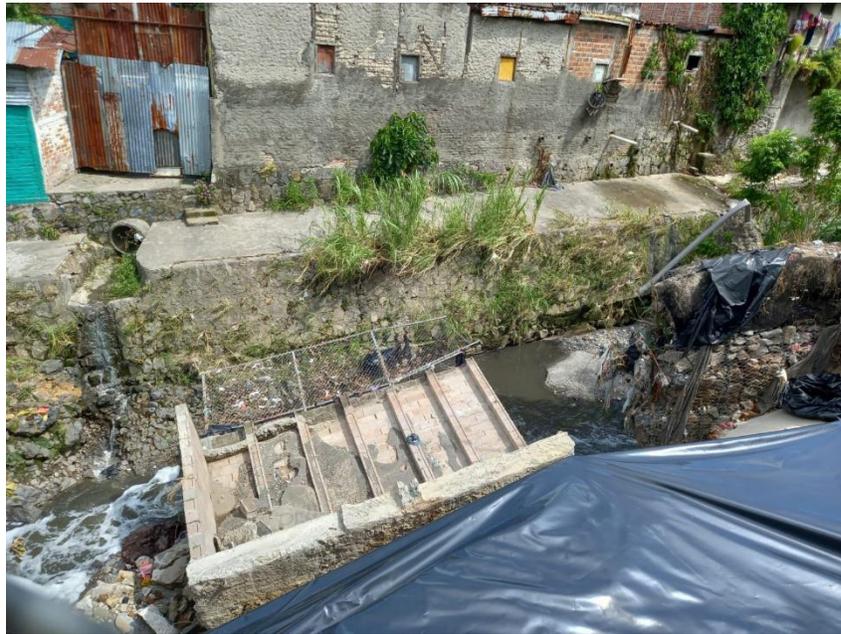
- El 22 de junio se produjo el colapso de muro de mampostería de bloque de concreto debido a la erosión al pie del talud, sobre la margen izquierda del Arenal Tutunichapa. Dicho muro estaba apoyado sobre un muro gavión colapsado el pasado 17 de octubre del 2022 (ver **fotografías N°2**).

Fotografía N°2. Colapso de muro de mampostería de concreto

- El Colapso del Muro se produjo por la erosión al pie de éste, debido a la falta de protección causada por deficiente mantenimiento y reparación del Muro gavión después de eventos extremos.
- Las tres viviendas frente del muro colapsado y las viviendas ubicadas a lo largo del pasaje El Río en una distancia aproximada de 16 m, actualmente presentan un **Alto Riesgo ante deslizamiento**, poniendo en peligro la vida de los habitantes del Pasaje El Río.

- Remover el muro de mampostería de concreto colapsado que se encuentra sobre el lecho del Arenal Tutunichapa para garantizar una mejor sección hidráulica que lleve el flujo del río en ese sector, ya que en la temporada de lluvia se corre el riesgo de que obstruya el cauce y que la aguas se desvíen hacia el margen izquierdo erosionado aún más el pie del talud.

- Próximamente proceder a la reconstrucción de un muro de mampostería en el trazo del anterior muro de mampostería de piedra colapsado el pasado 17 de octubre del 2022, además de realizar la conformación del respectivo material de relleno. El alineamiento y dimensiones finales de este muro deberán estar basados en los resultados de un estudio hidrológico-hidráulico en la zona, de modo de garantizar su adecuado funcionamiento durante crecidas en la época invernal.

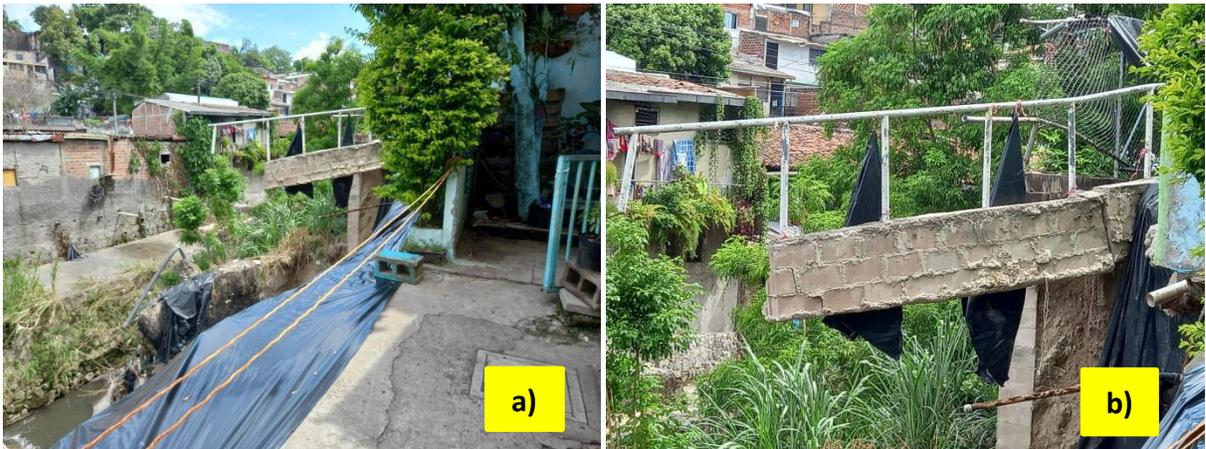
- Posterior al colapso del muro, la erosión ha aumentado hacia el margen izquierdo, haciendo colapsar el pasaje peatonal e interrumpiendo la conectividad hacia las viviendas.

- Se identificó que son 3 las viviendas afectadas por esta problemática, siendo éstas las casas # 121 A, 126 y 128, sin embargo, con el aumento de la erosión, actualmente son 17 familias se han quedado sin acceso a sus viviendas, al colapsar la pasarela de acceso a las viviendas, **fotografía N°3a y 3b**

Fotografía N°3. a) Vista de viviendas afectadas, b) pasarela colapsada

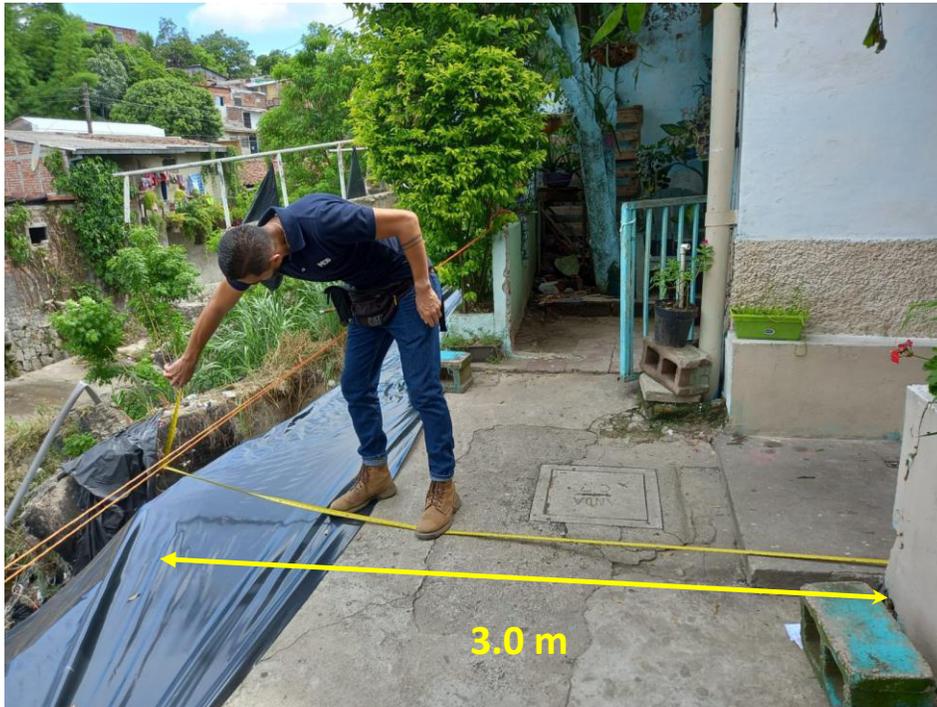
- La altura del muro colapsado es de aproximadamente 3.60 m medidos desde la base del muro y una distancia de 6 m, indicándose que al final del muro, se había instalado malla ciclón. Cabe mencionar que días previos a la inspección, algunos propietarios habían colocado plástico sobre el talud expuesto, para evitar la erosión del mismo (ver **fotografía N°4**).

- La distancia de la zona afectada es de 16 m aproximadamente y entre la corona del talud y la vivienda más cercana a la zona afectada siendo la casa #128 es de 3m.

Fotografía N°4. Distancia entre corona del talud y acceso a vivienda

- Es necesario realizar la conformación de obras de protección ante erosión con la siembra de vegetación sobre el talud resultante entre el muro y el pasaje, así como también es importante la poda de árboles y remoción de los mismos sobre la corona del talud.
