MOPT-DACGER-212-31/08/2023

Asunto: Solicitud de Información No. 087-2023

REF. No. VMOP-DACGER-SG-016-2023
INSPECCIÓN TÉCNICA EN REPARTO SANTA MARGARITA POR
DESLIZAMIENTOS JUNTO AL RÍO URBINA QUE AFECTA VIVIENDA DEL
PASAJE 7.

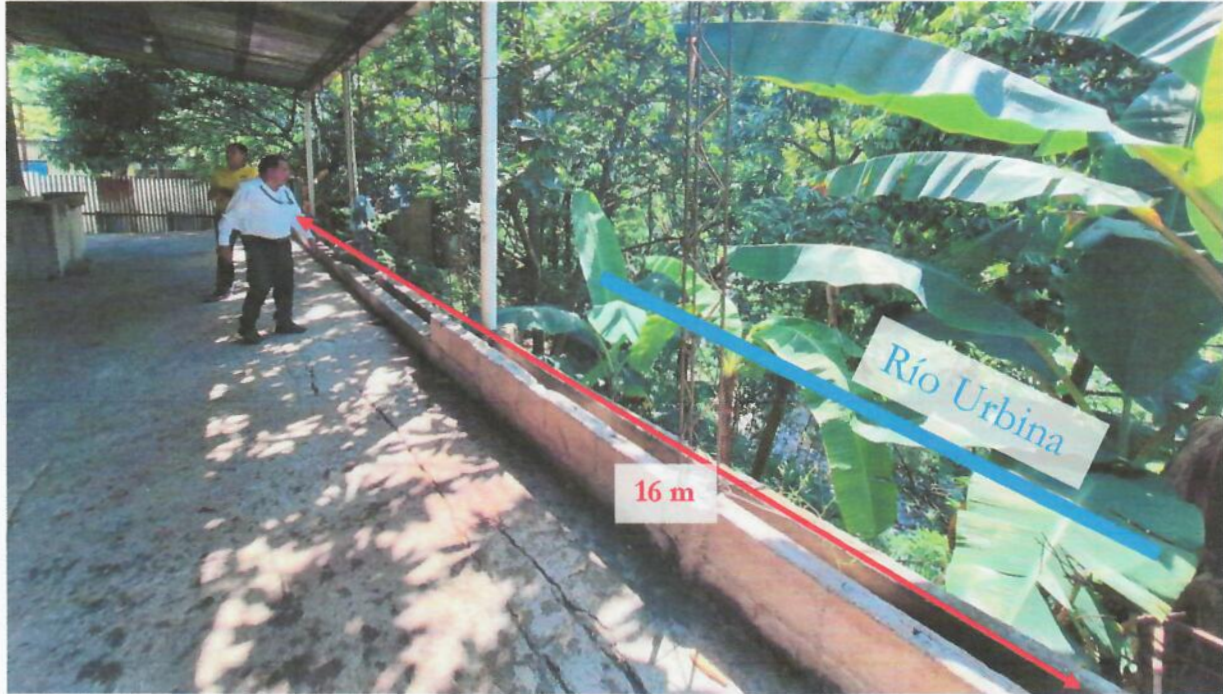
El talud sobre el cual está localizada la vivienda tiene una altura aproximada de 32 m y está cubierto por vegetación silvestre y algunos árboles de gran tamaño. La vivienda tiene una terraza que colinda con el talud y tiene una longitud de 16 m aproximadamente (ver Imagen 2), justo al terminar la terraza existe una superficie plana de 3.8 m de ancho y luego la topografía del terreno se vuelve muy pronunciada, tipo barranco. (Ver Imagen 3)

Para evitar la erosión y así proteger la vivienda, el propietario ha conformado barreras con llantas. En la vivienda actualmente se alojan 5 personas.

Imagen 2. Vista de la vivienda No. 6 del Pasaje 7 y el talud colindante con Río Urbina

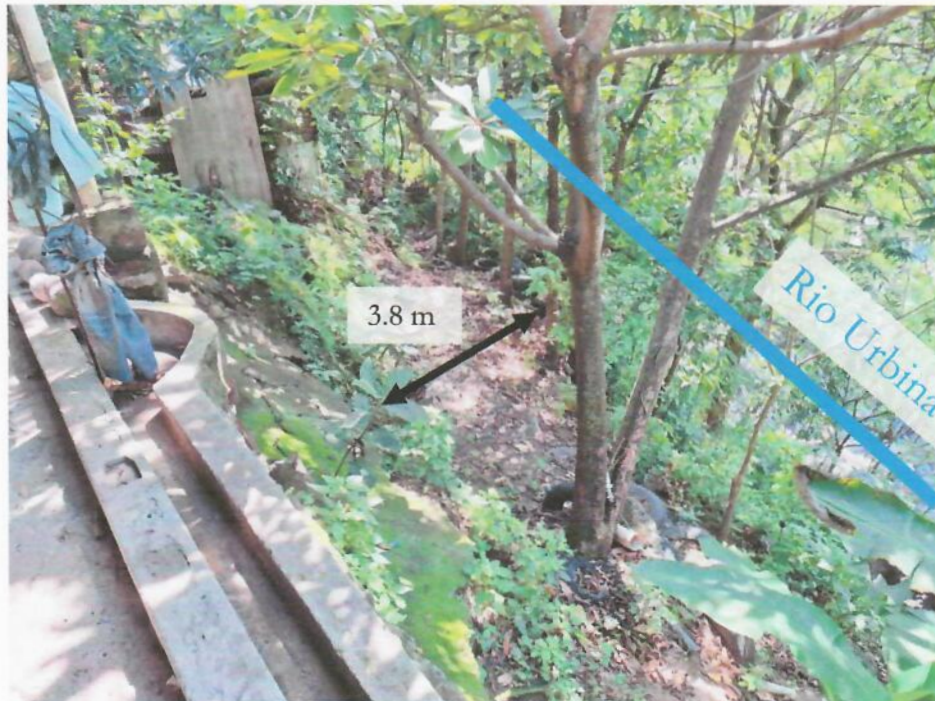
Imagen 3. Vista del perfil de talud junto al Río Urbina

En función de los daños observados en el sitio, se estima que los desprendimientos ocurridos en el talud colindante con la vivienda han sido producto de la erosión producida por las crecidas del flujo de Río Urbina en el pie del talud durante la época invernal, provocando la saturación de los suelos y el consecuente desprendimiento de material, dejando al descubierto el talud y más cercano a la vivienda.

Bajo las condiciones actuales observadas, se estima que la parte posterior de la vivienda presenta un Riesgo Moderado a Alto ante la ocurrencia de deslizamientos en la zona.

- Se recomienda gestionar el apoyo con la Comisión Municipal de Protección Civil y con Alcaldía Municipal de Ciudad Delgado para mitigar la problemática en la zona mientras se ejecutan obras de protección en las márgenes de Río Urbina, de modo de proteger el talud durante la época invernal. Como medidas temporales se podrá considerar la colocación de plástico sobre la superficie del talud, así como barreras provisionales.

- Debido al alto proceso erosivo que se está presentando en el cauce del Río Urbina, se recomienda la construcción de obras de protección en el cauce, sugiriéndose el uso de una serie de muros guardaniveles y un muro de protección en las márgenes del talud para recuperar y estabilizar el sector; la cantidad y dimensiones de los muros de protección del talud y muros guardaniveles deberá ser determinada a partir de un estudio hidrológico e hidráulico en el sector.
- Para llevar a cabo unas propuestas definitivas es necesario realizar la topografía de detalle del sector e identificar todas las áreas problemáticas, además se deben realizar estudios de estabilidad de taludes y ensayos geotécnicos con el fin de obtener un diseño para reconformar el área derrumbada.

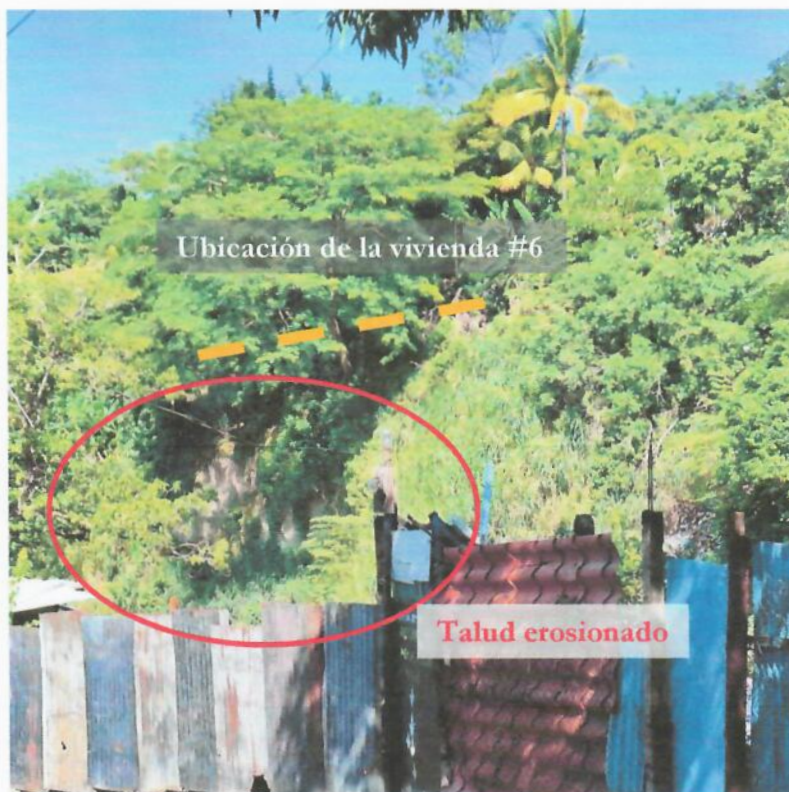
Aparentemente no existen descargas de aguas negras o aguas lluvias sobre el talud, aunque no se pudo corroborar en su totalidad ya que no existía forma de llegar hasta el cauce del Río. (ver Imagen 4)

Imagen 4. Vista del talud desde el otro lado del Río Urbina.
