REF. No. VMOP-DACGER-SD-015-2023
INSPECCIÓN TÉCNICA A COMUNIDADES: GRAN BRETAÑA I, II, III,
BENDICIÓN DE DIOS Y LETONA, MUNICIPIO DE SAN MARTIN,
DEPARTAMENTO DE SAN SALVADOR

REF. No. VMOP-DACGER-SG-017-2023
INSPECCIÓN DE RECONOCIMIENTO EN DIVERSOS PUNTOS DE RIESGO
EN EL DEPARTAMENTO DE SAN SALVADOR

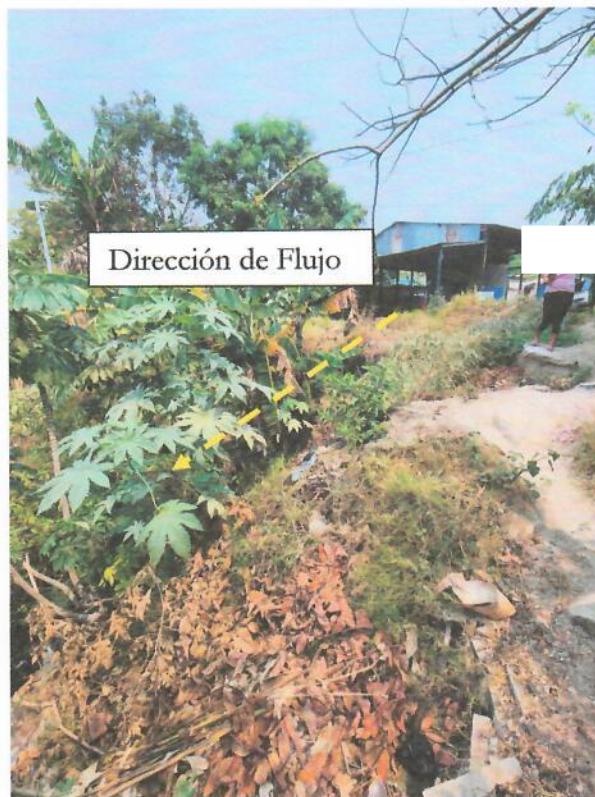
El sector se emplaza en las coordenadas 13°43'53.63"N, 89° 4'5.39"O al Sur de la Autopista de Oro, hacia el extremo Sur-Oriente de la carretera. De acuerdo a lo identificado en el sitio existe una formación de Cárcava al Final del Pasaje "A", que de acuerdo a los comentarios de los habitantes del sector, el fenómeno de erosión es producto de la inadecuada canalización de las aguas de escorrentía superficial en los alrededores de la zona, la cual, al ser el punto topográfico más bajo, toda la escorrentía se dirige a esta zona, provocando que el flujo erosione el rostro de la cárcava aumentando sus dimensiones. Abonado a esto se identifica que el suelo que conforma la zona es una arena limosa, altamente susceptible a la erosión hidráulica y eólica, por lo que la falta de obras de protección, tales como muros guardaniveles y/o muro cabezal de descarga, provoca que la erosión sea completamente directa hacia el rostro, aumentando drásticamente las dimensiones de las mismas. La comunidad a través de sus habitantes realizó tareas de protección del rostro de la cárcava, utilizando llantas, bordillos con mezcla de grout, entre otros. La cárcava posee dimensiones de 12 m. de altura y 18 m. de ancho y ha generado un cauce producto de la canalización de las aguas lluvias el cual aumenta con cada invierno, afectando el acceso a las viviendas que se ubican en este sector.

Fotografía 1. Formación de Cárcava por inadecuada canalización de flujo de escorrentía y falta de obras de protección.

- Construir las obras hidráulicas necesarias para la adecuada conducción del flujo de escorrentía superficial de la zona, así como obras de protección de descarga del flujo hacia el terreno natural, tales como: cabezales de descarga, muros de guarda niveles, entre otros.

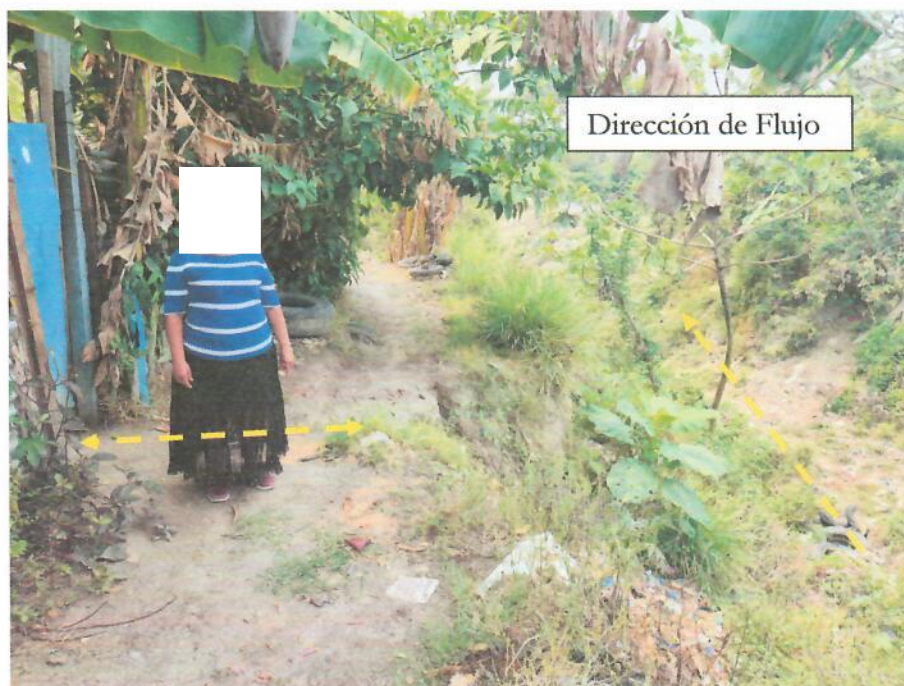
Fotografía 2. Cauce formado por la nano cuenca; se identifica el riesgo por ingreso a las viviendas, por la erosión de cauce.

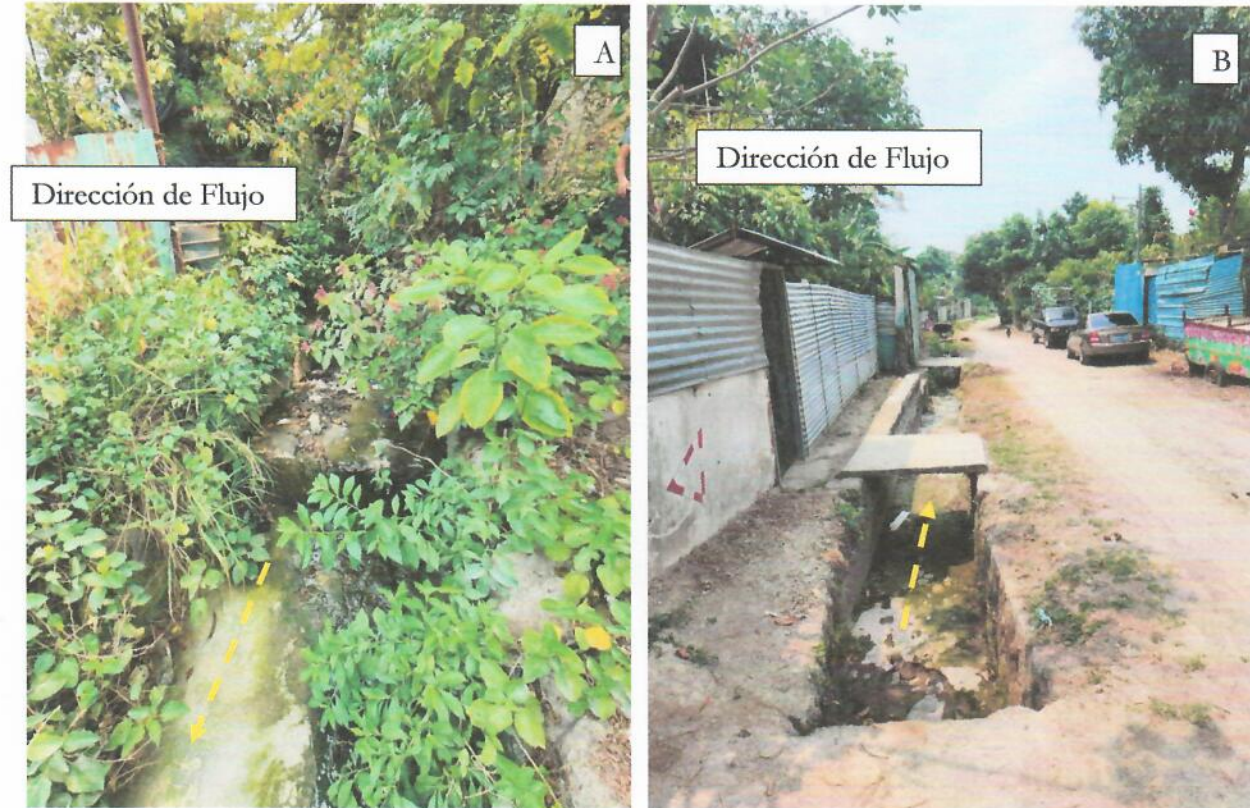
Este sector se emplaza en las coordenadas $13^{\circ}43'52.4''N$, $89^{\circ}4'3.93''O$ al Sur de la Autopista de Oro y la problemática reportada por los habitantes del sector consiste en inundaciones provocadas en la zona debido una canalización inadecuada de aguas lluvias desde el sector de la Autopista de Oro. En la zona se identifica un derramadero de mampostería de piedra y posterior una canaleta de sección rectangular, con dimensiones de 0.40 m de ancho y variable en su tirante, iniciando con 0.6 m de altura de tirante y luego la sección disminuye a 0.20 m hacia aguas abajo provocando que el flujo ocupe toda la sección de la calle de acceso. Otro factor que abona a la problemática es que en algunos sectores se identificó la existencia de material sólido de arrastre, generando obstrucciones en la sección hidráulica y en algunos casos el flujo ocupa la sección de la calle de acceso.

Fotografía 3. a) Derramadero y canaleta identificado en la zona, b) Sección hidráulica inicial de la canaleta.

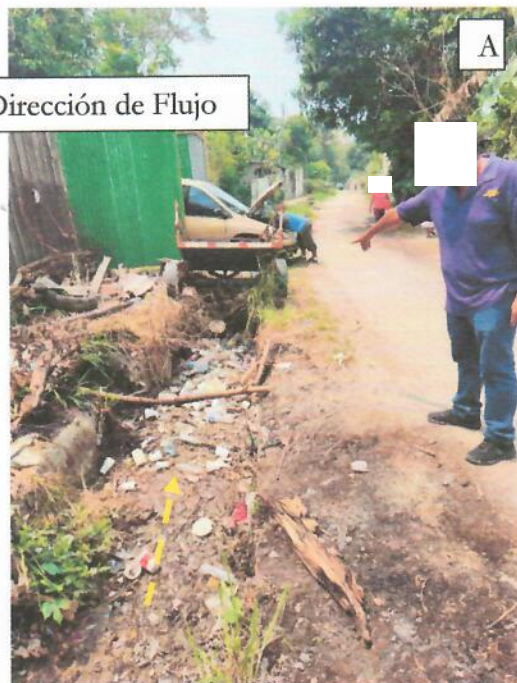
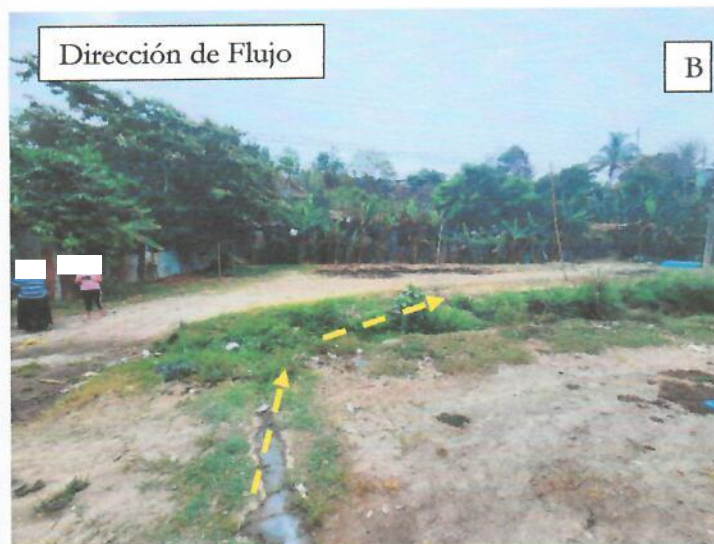
Fotografía 4. a) Obstrucción por basura en canaleta, b) Sección hidráulica de canaleta inexistente en la zona de estudio.

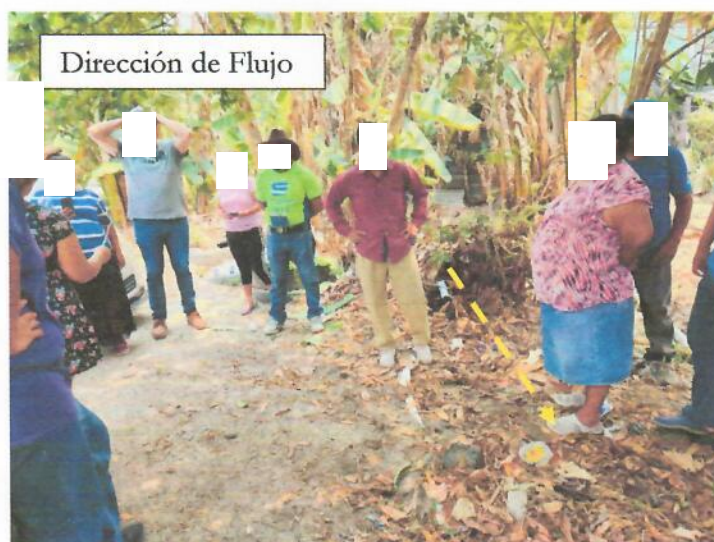
Continuando con la inspección se observó la formación de una cárcava ubicada en las coordenadas $13^{\circ}43'57.7''N$, $89^{\circ}5'2.39''O$, que actualmente posee dimensiones de 8 m. de ancho, 7 m. de largo y 12 m. de profundidad. El origen de la misma es debido a la acumulación de flujo y falta de obras de canalización y protección, erosionando el rostro de la cárcava; en la zona se identifica que, para contrarrestar el avance de la cárcava, la comunidad ha decidido realizar rellenos con ripio y escombros.

Fotografía 5. Tareas de limpieza para evitar obstrucciones en el drenaje de la zona.

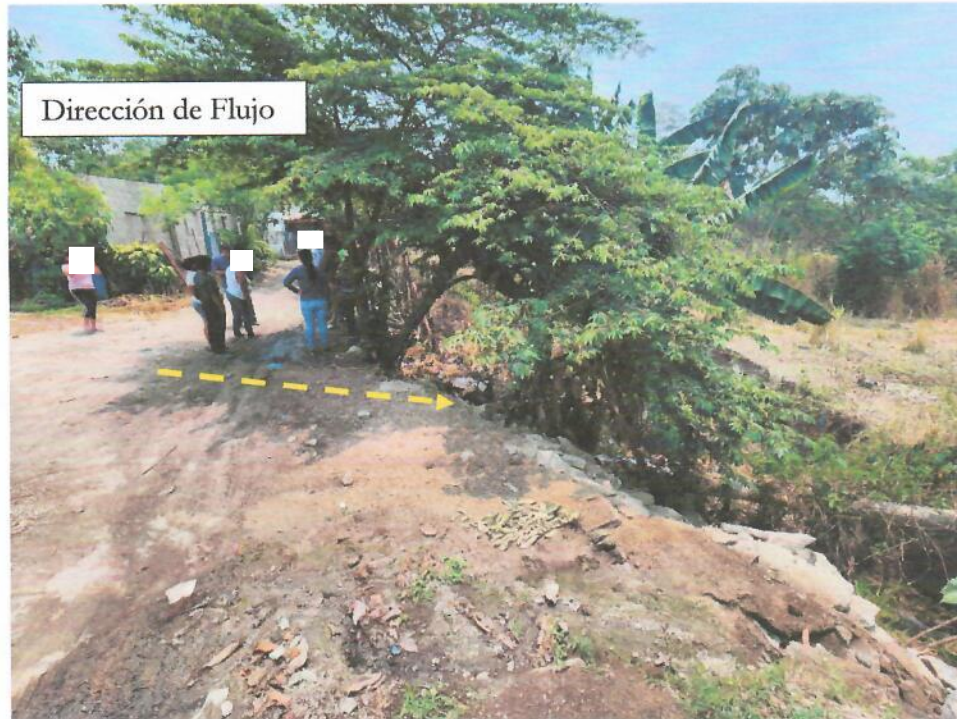
Fotografía 6. Relleno con ripio, tierra, escombros entre otros.

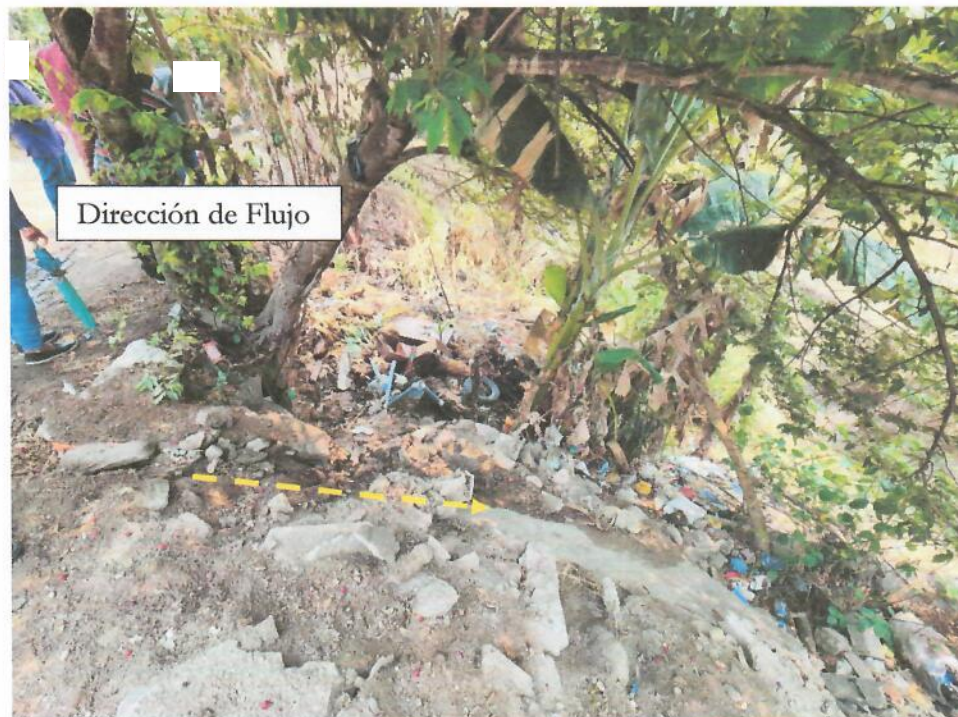
Fotografía 7. Relleno con ripio, tierra y escombros realizado por la Comunidad.

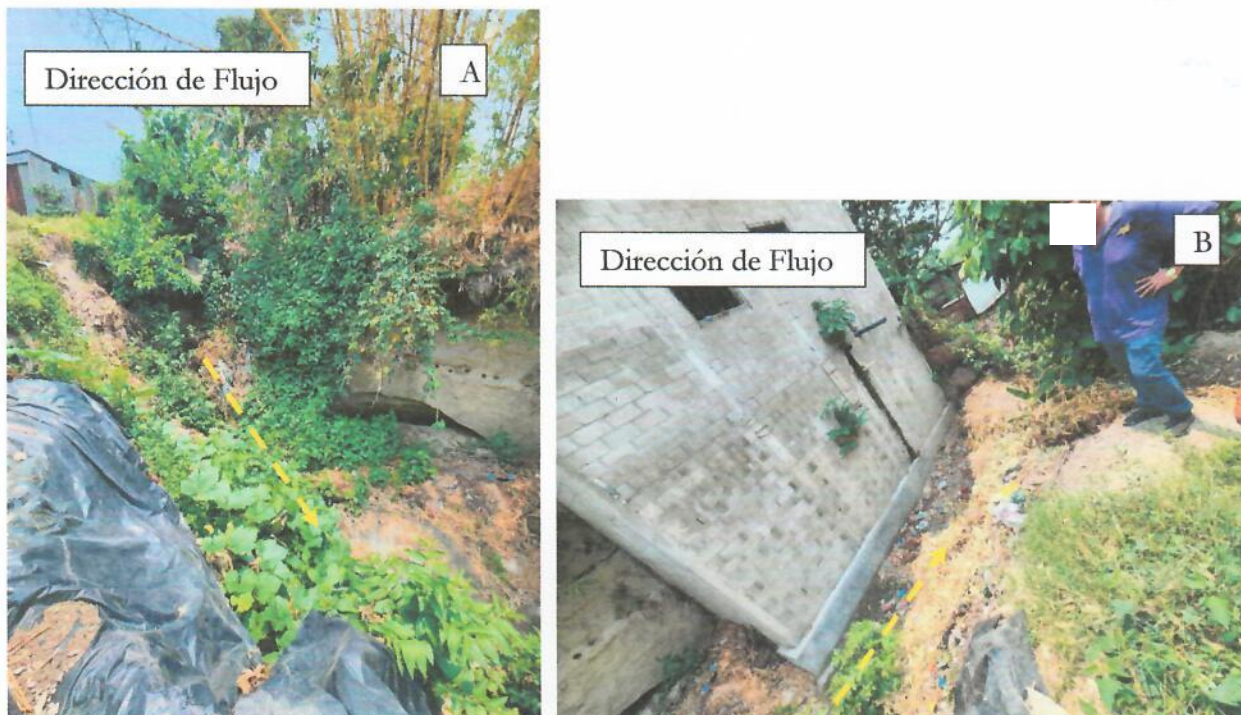
Realizando el recorrido hacia el Poniente de la Comunidad Sector Bendición de Dios, se identifica otra cárcava en las coordenadas $13^{\circ}43'59.9''N$, $89^{\circ}4'59.9''O$, a consecuencia de la falta de obras de protección y canalización de obras hidráulicas, notando que este sector posee las preferencias de acumulación del flujo de los sectores circundantes, provocando la erosión del terreno; en el cauce formado por la acumulación de flujo de la nano cuenca se identifica una vivienda la cual genera obstrucciones al paso del agua provocando un vórtice hidráulico, aumentando el esfuerzo cortante y la capacidad erosiva del flujo.

Fotografía 8. a) Escorrentía Superficial erosionando por acumulación de flujo b) Edificación obstruyendo el libre paso de vaguada

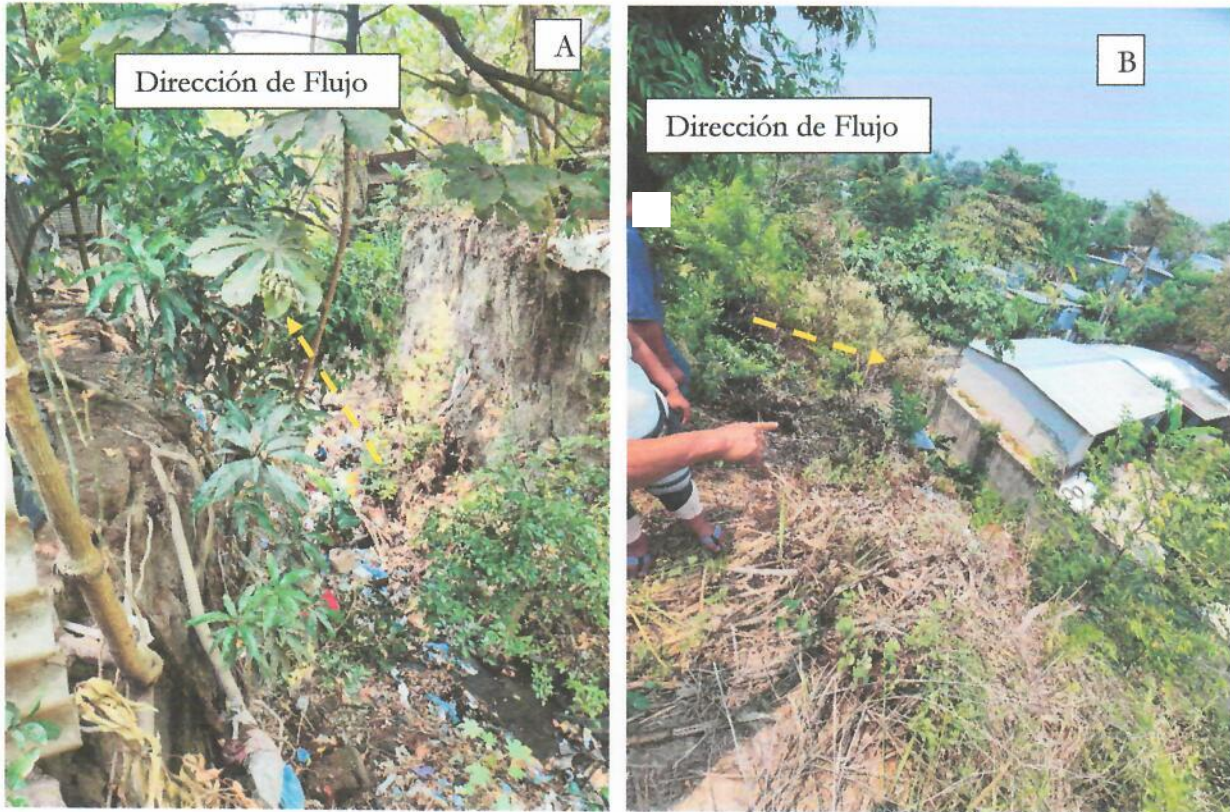
Posteriormente nos dirigimos hacia el Nor-Oriente en donde se ubica una tercera cárcava formada al igual de las anteriores por falta de obras de canalización y protección a las vaguadas en las coordenadas $13^{\circ}44'49.1''N$, $89^{\circ}5'50.2''O$, que posee dimensiones de 8.5 m de ancho y 10 m de longitud y 12 m. de altura; es de indicar que en este sector las viviendas se ubican a escasos 10 m. en proyección horizontal de la corona de la cárcava.

Fotografía 9. a) Canalización generada por escorrentía superficial b) probable zona de falla por deslizamiento y aumento de dimensiones de cárcava.

- Realizar obras de estabilización de taludes y laderas susceptibles a deslizamientos, las cuales deberán estar basadas en resultados de análisis de estabilidad de taludes que sean realizados en el sitio.
- Realizar gestiones de ordenamiento territorial para los habitantes de la zona, ya que se identifica que existe infraestructura en los pasos de agua o en las cercanías de la corona del talud.
- Notificar al Ministerio de Vivienda sobre la condición de riesgo que poseen algunas viviendas de las comunidades inspeccionadas para que puedan realizar las gestiones de levantamiento topográfico, censos familiares, entre otros, para brindar una solución habitacional a los afectados por los fenómenos antes descritos.

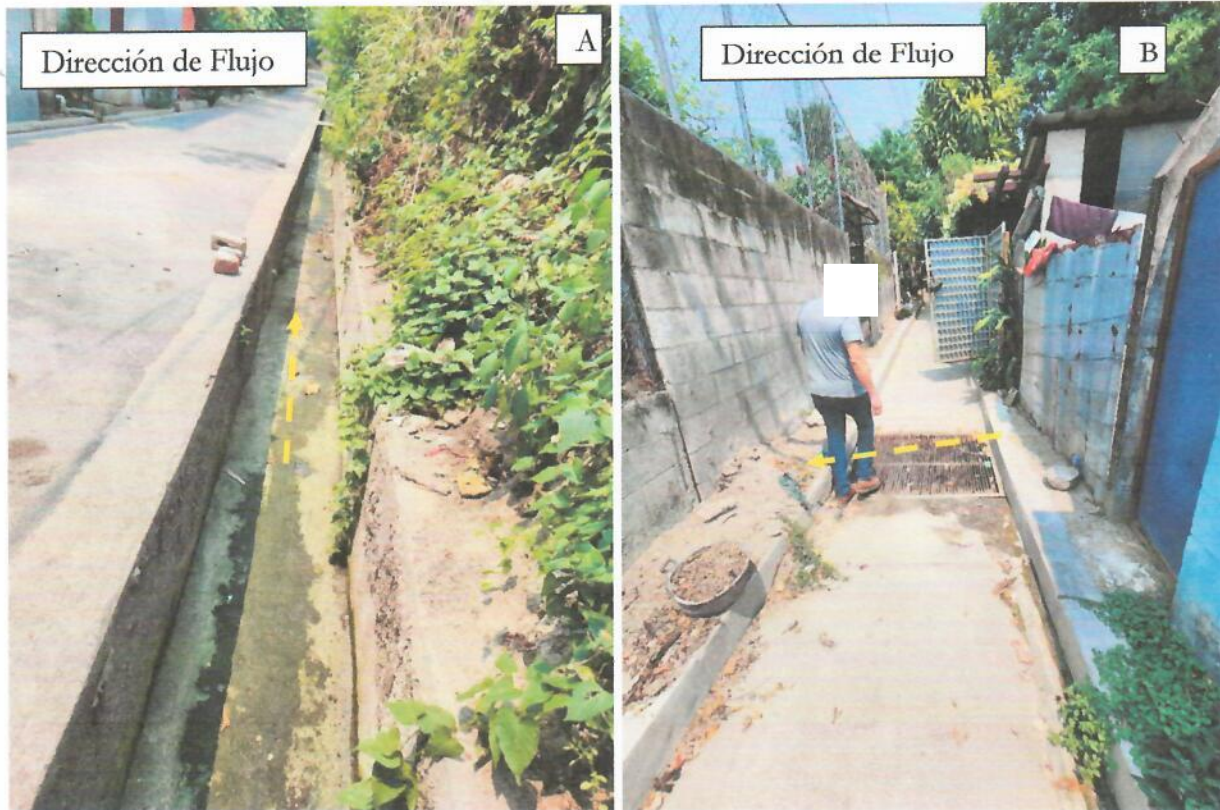
En la Comunidad Letona que se ubica hacia el Norte de la Autopista de Oro, aproximadamente a 3 Km, del desvío de la CA-01, se pudo identificar que la comunidad ha sido beneficiada con la construcción de obras de urbanización y conducción del flujo de escorrentía superficial. De acuerdo a lo indicado por los habitantes, se tienen registros de inundaciones en la zona de la descarga hacia vaguada, afectando a las viviendas circundantes; de acuerdo a lo identificado en el sitio, las inundaciones alcanzan un tirante de 1.30 m. por encima de la rasante durante eventos convectivos de corta duración y gran intensidad, posteriormente el flujo acumulado es evacuado por el sistema de drenaje. En el sitio se identifica una tubería de 18 pulgadas de diámetro que al momento de la inspección se encontraba sin obstrucciones, sin embargo, Según lo comentado por los habitantes de la zona, el diámetro de la tubería de descarga no posee suficiente capacidad hidráulica. . Recorriendo

Fotografía 10. a) Obras de urbanización, canalización de aguas lluvias b) zona de inundación altura máxima de tirante alcanzada 1.30 m.

- Realizar un estudio hidrológico e hidráulico para el adecuado diseño de las obras de conducción de las aguas lluvias del sector y proponer obras integrales del manejo, conducción y disposición del flujo de escorrentía superficial generada por la zona.
- Realizar las gestiones con MIVI para brindar una solución habitacional a las familias que ocupan las viviendas que se ubiquen a lo largo del sistema de drenajes construido.

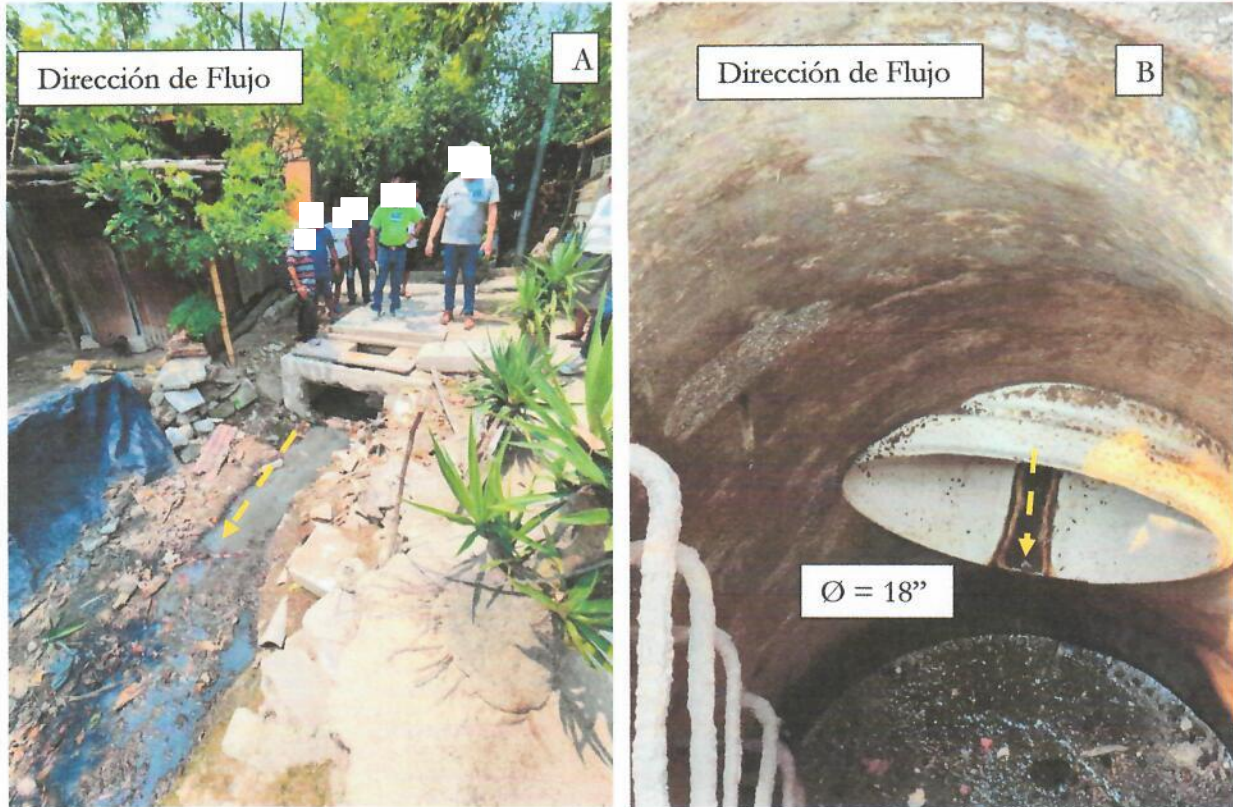
Fotografía 11.

a) Descarga de escorrentía superficial a vaguada natural b) tubería del sistema de aguas lluvias conducción 18 pulg.

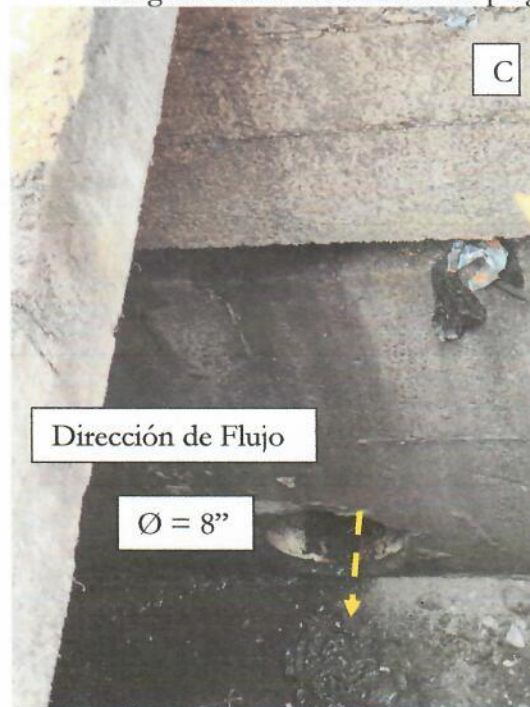
Fotografía 12.

hacia aguas abajo el sistema de drenaje, se identifica una caja hidráulica en donde la tubería de descarga posee un diámetro de 8”.

c) Descarga del sistema de aguas lluvias Comunidad Letona, reducción de sección hidráulica de 18 pulg a 8 pulg.

Con respecto a este sector, se considera que las obras de canalización deben poseer una servidumbre de paso y no realizarlas donde se ubiquen viviendas, debido a posibles obstrucciones y/o fallas en el sistema de drenajes que rápidamente pueda ser intervenido. Adicionalmente, la falta de capacidad Hidráulica de las obras de conducción es la principal causa de las inundaciones del sector.

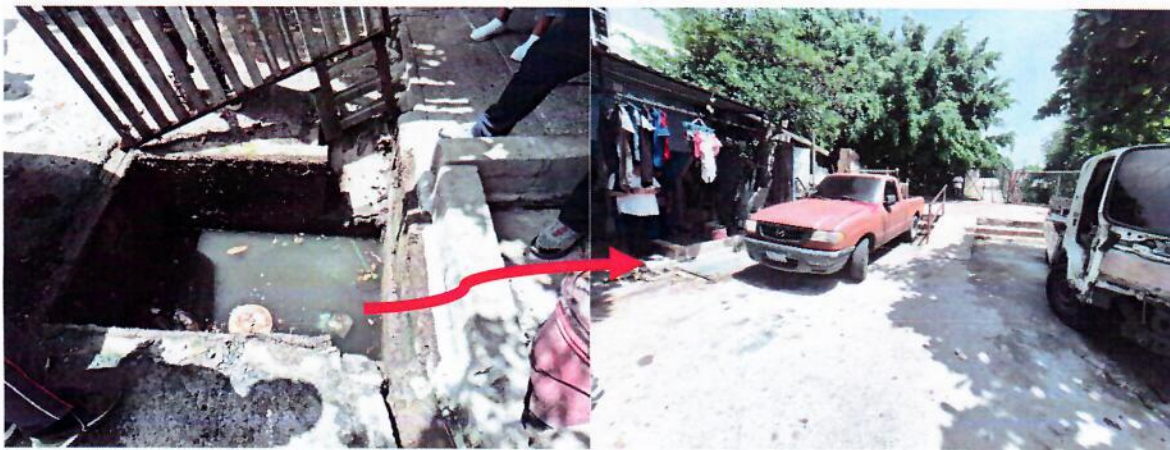
En la Comunidad Hermosa Providencia existe obstrucción en el sistema de drenaje de aguas lluvias, por lo que, cuando se generan lluvias de gran intensidad, el agua no se evacua correctamente y se inundan las calles. Existe un informe previo que aborda la problemática con referencia No. MOP-DACGER-SD-034/2016. INFORME DE INSPECCIÓN: ESTANCAMIENTO DE AGUA POR DRENAJE OBSTRUIDO EN COMUNIDAD HERMOSA PROVINCIA, SAN SALVADOR. En el Punto 1, ver la **Imagen 6** se puede observar que la caja se encuentra con agua empozada, y de acuerdo a lo indicado por los habitantes, ésta siempre permanece así. El Punto 2 se localiza en la entrada de la comunidad, donde se ubican 2 cajas de aguas lluvias que rebalsan e inundan la entrada a la comunidad, complicando el acceso a la misma.

Imagen 7. Punto 1: obstrucción de caja

- ✓ Comunidad La Hermosa Providencia
 - Es necesario rehabilitar el sistema de drenajes de aguas lluvias existente en el lugar, para lo cual se deberá quitar la obstrucción que se observa en la caja para garantizar que el agua sea evacuada de manera adecuada.
 - Limpiar todos los tragantes y canaletas del sistema para eliminar desechos sólidos que puedan obstruir la red y evitar que esta tenga un funcionamiento adecuado.

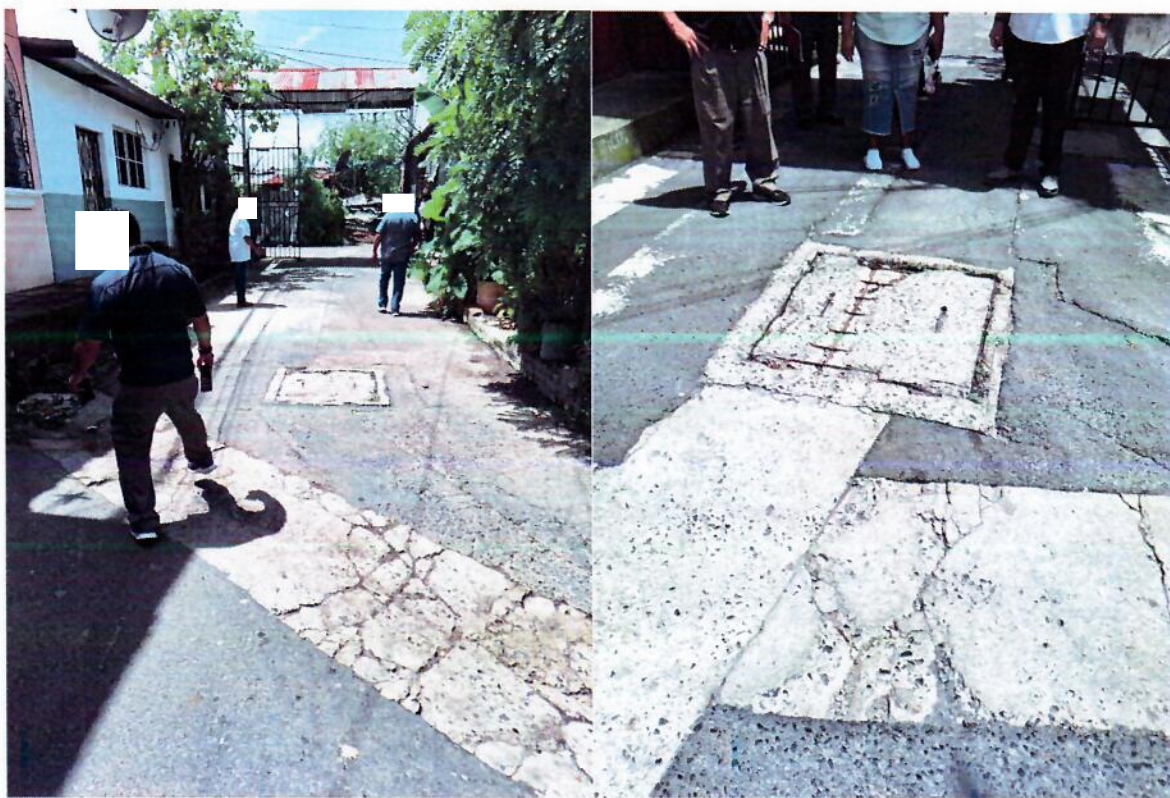
Imagen 8. Entrada a la Comunidad, Punto 2.

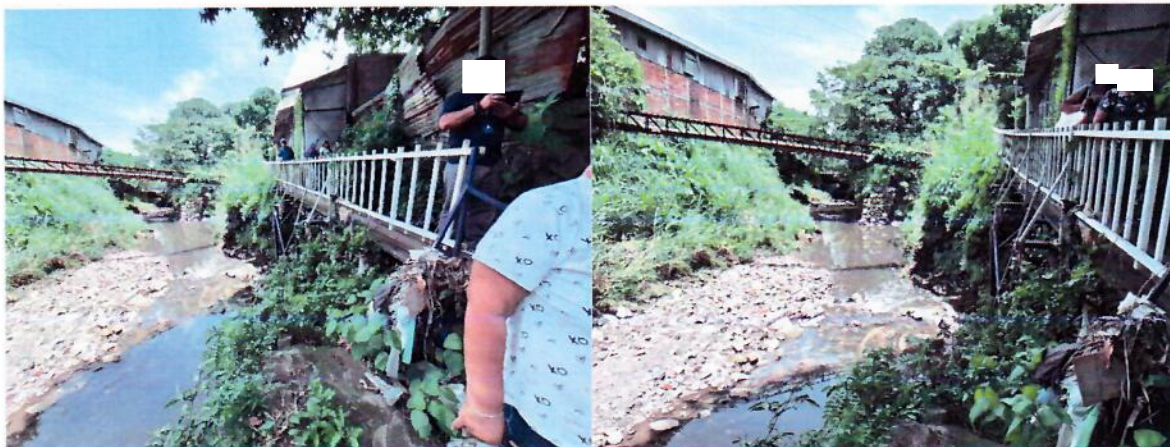
Los habitantes mencionaron que la Tormenta Mitch en 1998, ocasionó daños y pérdida parcial del muro de protección de las casas y protegía una zona peatonal, con lo que se perdió parte del terreno, por lo

que se han visto en la necesidad de poner un puente peatonal, el cual ya se encuentra en malas condiciones; es de indicar que éste es el único punto de acceso para las familias que habitan en el sector. En base a lo observado se estima que se necesita proteger alrededor de 60 m del margen derecho para proteger las casas se encuentran a la orilla de la Quebrada la Mascota.

Imagen 9. Sector donde se necesita muro de protección en margen derecho

- ✓ Avenida 29 de agosto, Barrio Candelaria y Boulevard Venezuela
 - -Se recomienda realizar un levantamiento topográfico de detalle y un análisis hidrológico-hidráulico de la Quebrada La Mascota en este sector, para poder determinar las crecidas máximas que se tienen en la zona durante lluvias extremas, considerando los escenarios de cambio climático correspondientes.

- En base a los resultados obtenidos en el análisis hidrológico-hidráulico, se podrá definir la ubicación y dimensiones de los muros de protección necesarios en la margen derecha de la Quebrada, estimándose como mínimo una longitud de intervención de 60-70 metros lineales.

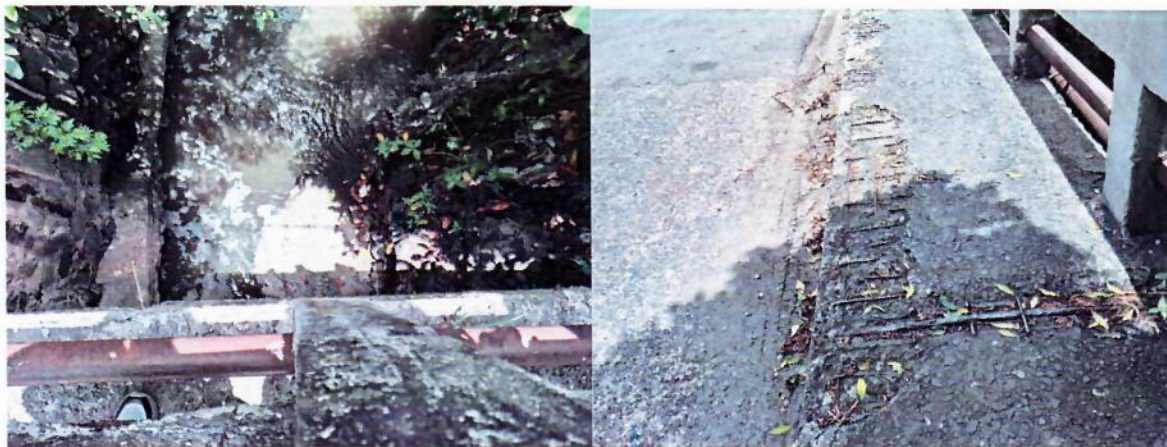
El puente ubicado sobre la Av. 29 de agosto presenta una estructura visiblemente deteriorada, además se observó que parte de su cama hidráulica presenta erosión y en algunos sectores ya se ha perdido. En la acera del puente se puede observar que el acero se encuentra expuesto, no se observaron hundimientos o depresiones en la losa del puente, sin embargo, se deberá de realizar una inspección de carácter estructural para determinar con mayor precisión la magnitud de los daños.

Imagen 10. Daños observados en Puente sobre Av. 29 de agosto

- En cuanto al puente existente sobre la Av 29 se recomienda realizar una evaluación estructural para determinar el nivel de daño que este posee.
- Es necesario proceder a la reparación/reconstrucción de la cama hidráulica dañada en el sector del puente sobre la Av. 29 de agosto, de manera de garantizar la protección ante socavación de las fundaciones del mismo. Para ello se podrá considerar la colocación de concreto ciclópeo en al menos 0.50 m de espesor, o en función de las oquedades que se encuentren en el sitio.

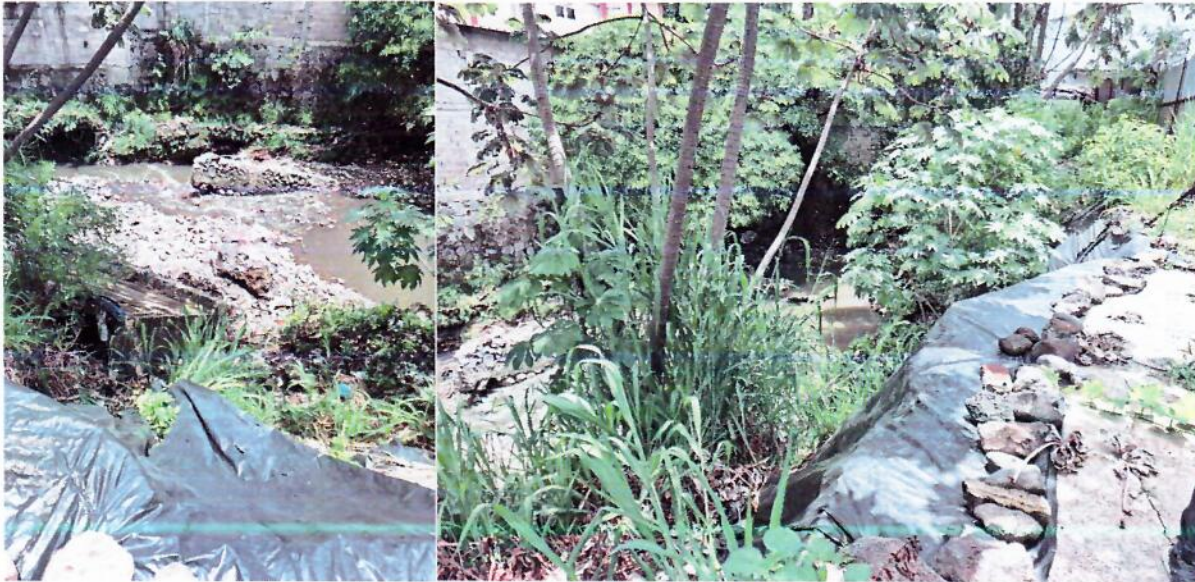
Los habitantes de la casa 843 menciona ubicada en la Av. 29 de agosto mencionaron que la Tormenta Mitch ocasionó la pérdida parcial del muro de protección de su vivienda, la cual colinda con la Quebrada La Mascota, y por lo tanto año con año ha ido perdiendo material del talud y este se acerca más a su vivienda. Los habitantes han colocado plástico en todo el sector para proteger de manera provisional el talud ante la erosión hídrica.

Imagen 11. Vivienda con problemas de erosión en talud por Quebrada La Mascota.

- Se recomienda tomar en consideración los resultados obtenidos en el análisis hidrológico-hidráulico para poder determinar la ubicación y dimensiones necesarias para el muro de protección de la casa No. 843, considerando además una zona de protección, de modo de garantizar la seguridad de los habitantes de dicha vivienda.

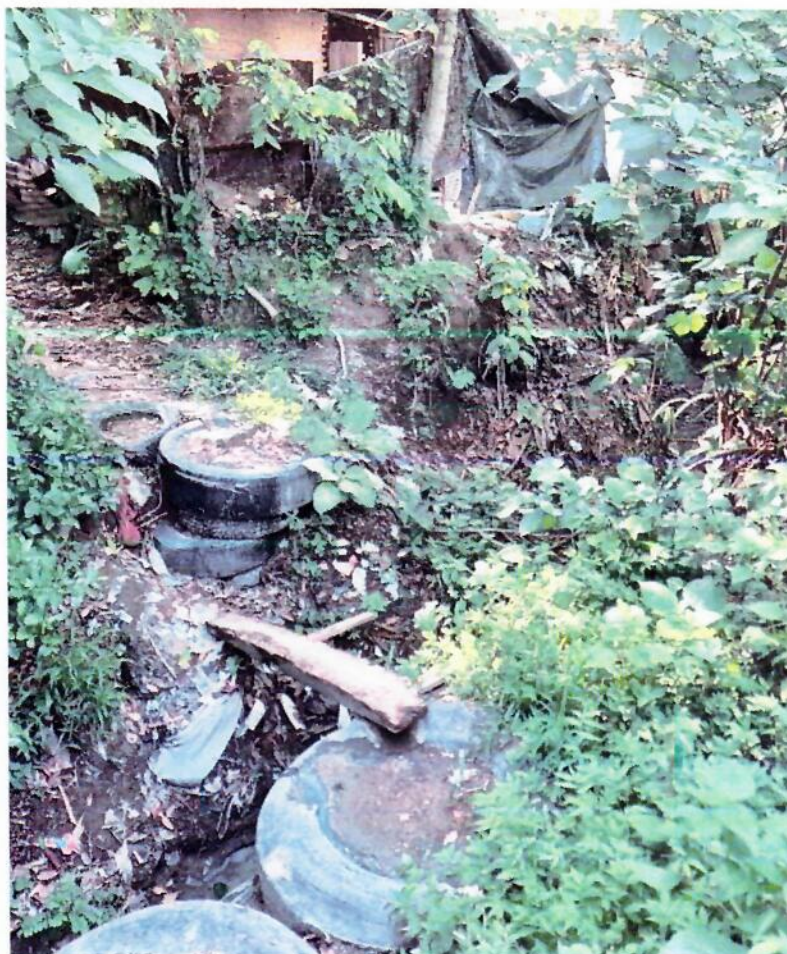
En el sector conocido como Finca la Gran Bretaña se encuentran 4 comunidades: 15 septiembre, Bendición de Dios, Milagro de Dios y Monseñor Romero, las cuales suman alrededor de 400 viviendas. El problema en este sector radica en el inadecuado manejo de las aguas lluvias y aguas negras, las cuales discurren por las calles sin ningún control. Además, en dicho sector se encuentran las descargas de aguas lluvias proveniente desde la Carretera de Oro, lo cual genera profundo surcos de erosión en todo el sector (ver Imagen 14). También existe una quebrada sin nombre, que es alimentada por toda el agua que llega al sector, la que está erosionando las márgenes de la misma y ha provocado que se pierda parte de los terrenos que colindan con la quebrada (ver Imagen 15).

Imagen 14. Surcos de erosión por aguas lluvias observados en punto 7

- ✓ Finca Gran Bretaña.
 - Tomando en consideración que todo el sector no cuenta con sistema de aguas lluvias ni de aguas negras, se recomienda formular un proyecto integral para la solución de esta problemática, que incluya la introducción de ambos sistemas para beneficio de la comunidad, de modo que cuenten con dichos servicios básicos. Es recomendable que se gire una petición a ANDA para la inclusión del sistema de aguas negras en la zona.

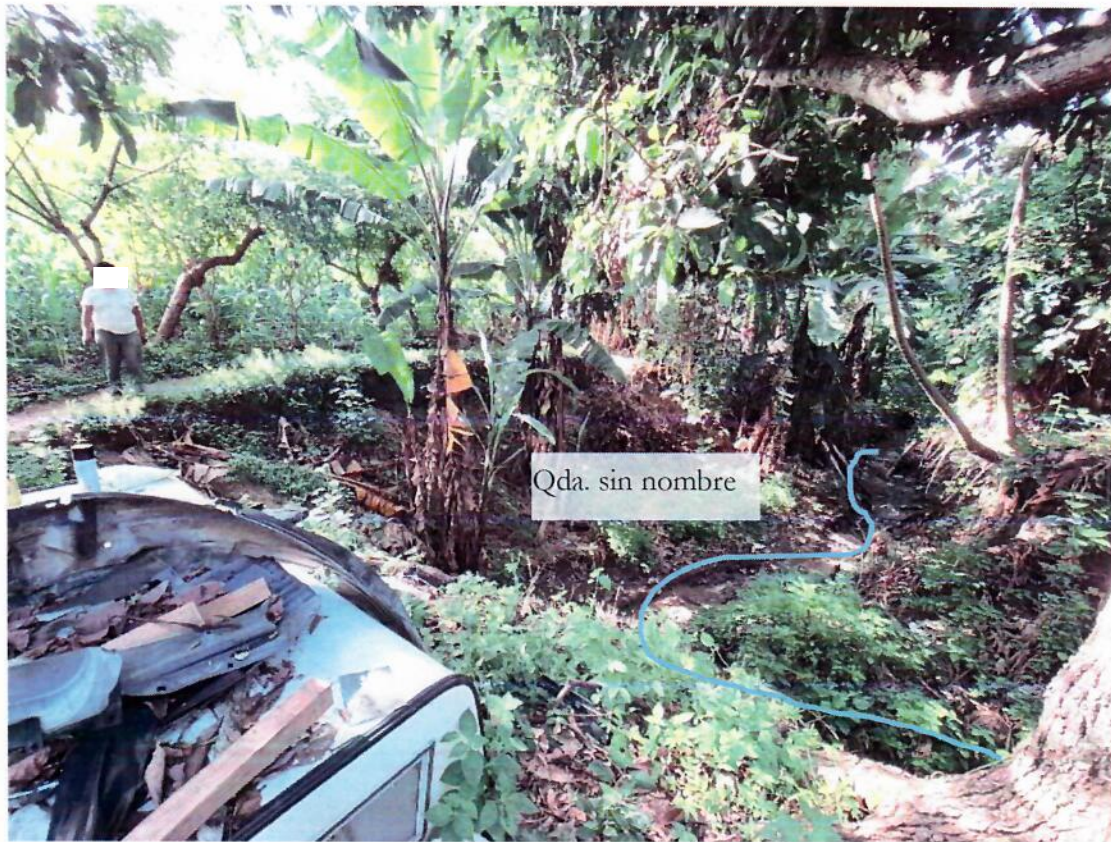
Imagen 15. Quebrada sin nombre del sector, Punto 8

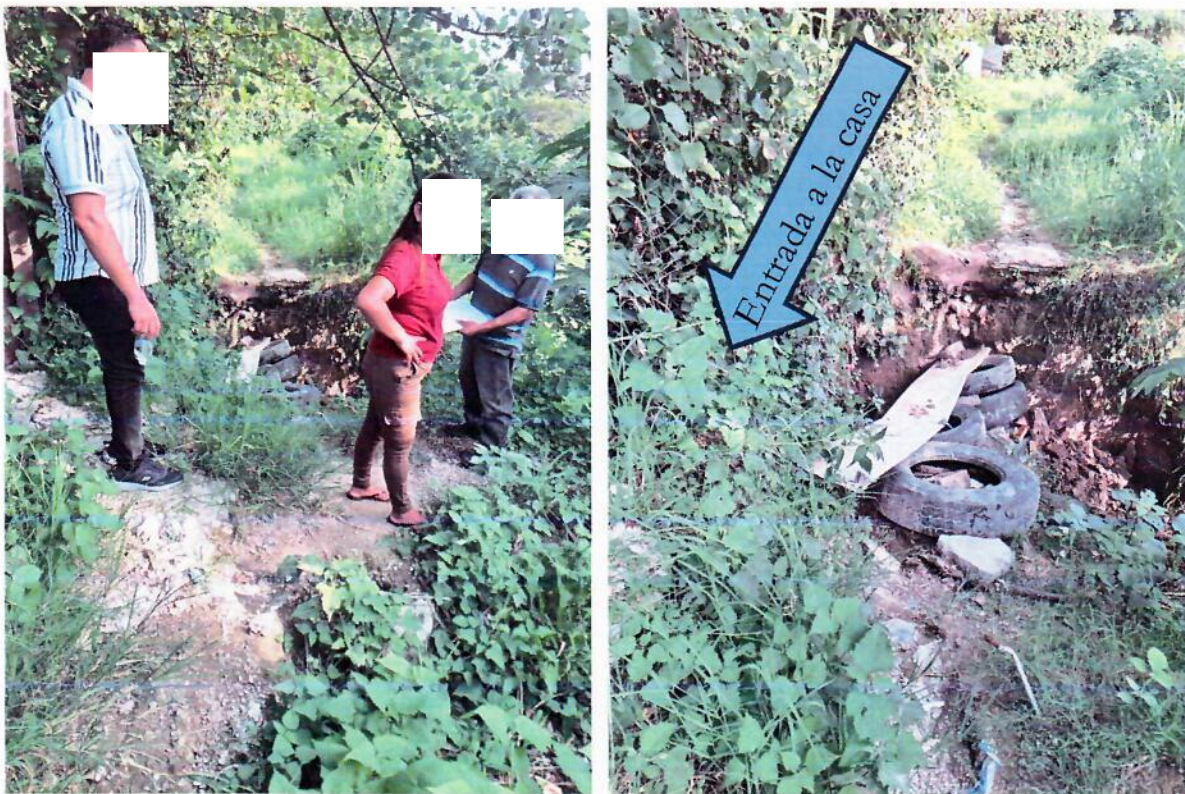
El punto 9 está ubicado dentro de la Comunidad Monseñor Romero y la problemática se encuentra en el punto bajo del sector donde se recolecta buena parte del agua que llega al sector, la cual ha erosionado la zona hasta formar una cárcava que está dejando incomunicada a parte de la comunidad (aproximadamente 10 familias), porque se ha perdido parte del camino. El avance de la cárcava es tal que está por llegar a la entrada de la casa (ver Imagen 16). Los habitantes provisionalmente han colocado llantas y ripio con la intención de rellenar un poco el sector para mantener un acceso. Dado a que es el punto más bajo se puede crear una canaleta que canalizar el agua hacia un sector alejado de las viviendas.

Imagen 16. Punto 9. Cárcava que afecta el paso y el ingreso a la vivienda

- En el sector de la cárcava existente en la Comunidad Monseñor Romero, de manera provisional se recomienda construir un bordillo en la corona de la cárcava para evitar que el agua discurra directamente sobre ella e incremente sus dimensiones.

- Es necesario diseñar un sistema de captación de las aguas lluvias que discurren en este sitio para evacuarlas de manera adecuada, y posterior a esto se podrá conformar el relleno para recuperar el acceso y garantizar la conectividad segura de las 10 familias que actualmente se encuentran incomunicadas.

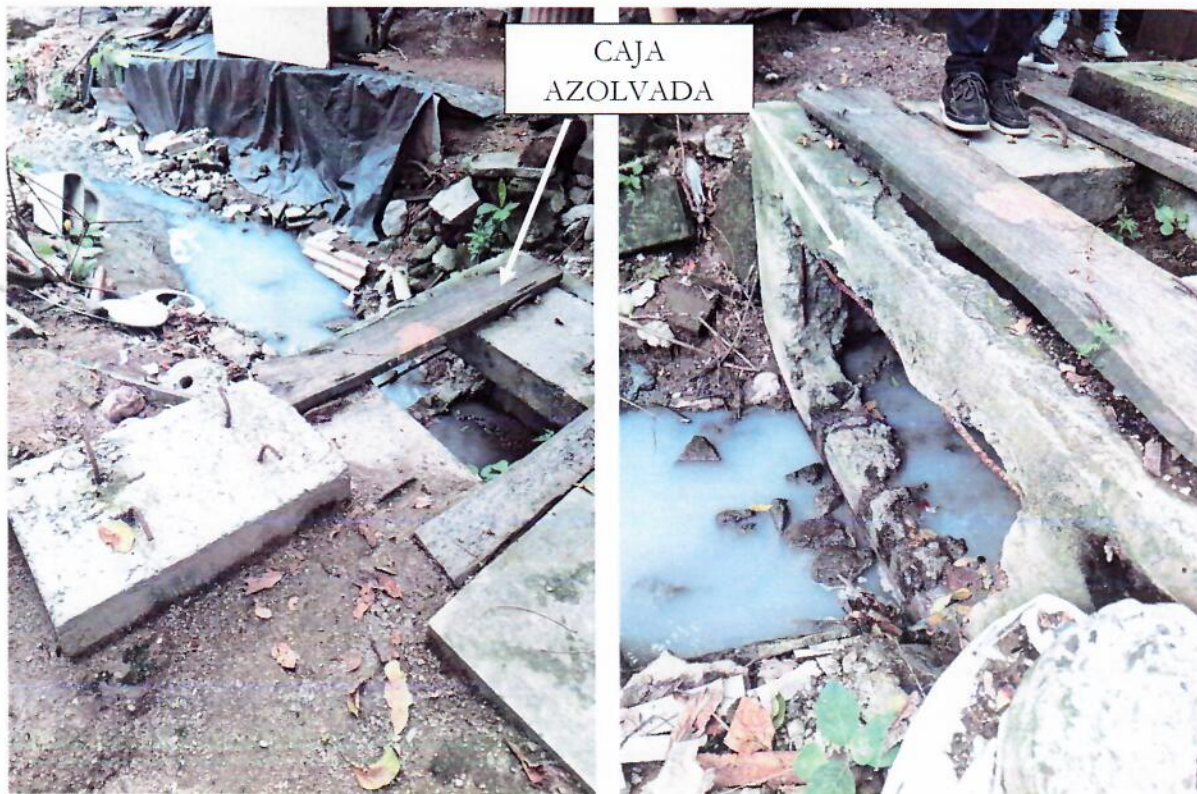
De acuerdo a lo indicado por los habitantes, las tuberías de agua lluvias se construyeron en el sector hace aproximadamente 15 años, sin embargo, la problemática empezó hace un par de años, notando que algunos sectores se inundaban cuando llovía, por lo que los habitantes revisaron las canaletas, pozos y cajas y se dieron cuenta que una caja estaba completamente obstruida, lo que impedía evacuar el agua del sector, produciendo así las inundaciones. Para evitar otras inundaciones, los habitantes decidieron romper dicha caja para dejar que el agua rebalsara y fluyera por la superficie.

Imagen 17. Caja azolvada la cual rompieron los habitantes para dejar salir el agua.

- ✓ Comunidad Letona
 - Se deberá de rehabilitar el sistema de drenajes de aguas lluvias existentes del lugar, para lo cual es necesario quitar las obstrucciones existentes en la caja, de modo de garantizar el paso del agua y el buen funcionamiento del sistema.

- Es necesario reconstruir la caja de captación que los habitantes rompieron, para brindar la continuidad necesaria al sistema de manejo de aguas en la zona.
- Se debe mantener una limpieza periódica de todos los tragantes y canaletas del sistema para eliminar desechos sólidos que puedan obstruir la red y ocasionar inundaciones en la zona. Aunado a esta limpieza, se recomienda implementar jornadas de concientización con la Comunidad para el adecuado manejo de la basura.
