## **INFORME DE OBRAS ADICIONALES Y COMPLEMENTARIAS**

**“ESTABILIZACIÓN DE TALUDES AFECTADOS POR LA TORMENTA JULIA”**

**“ESTABILIZACIÓN DE TALUDES CONTIGUO AL AEROPUERTO INTERNACIONAL  
DE ILOPANGO, S.S. - CUENCA CHAGÜITE.”**

## INFORME DE COMPENSACIONES GESTIÓN SOCIAL

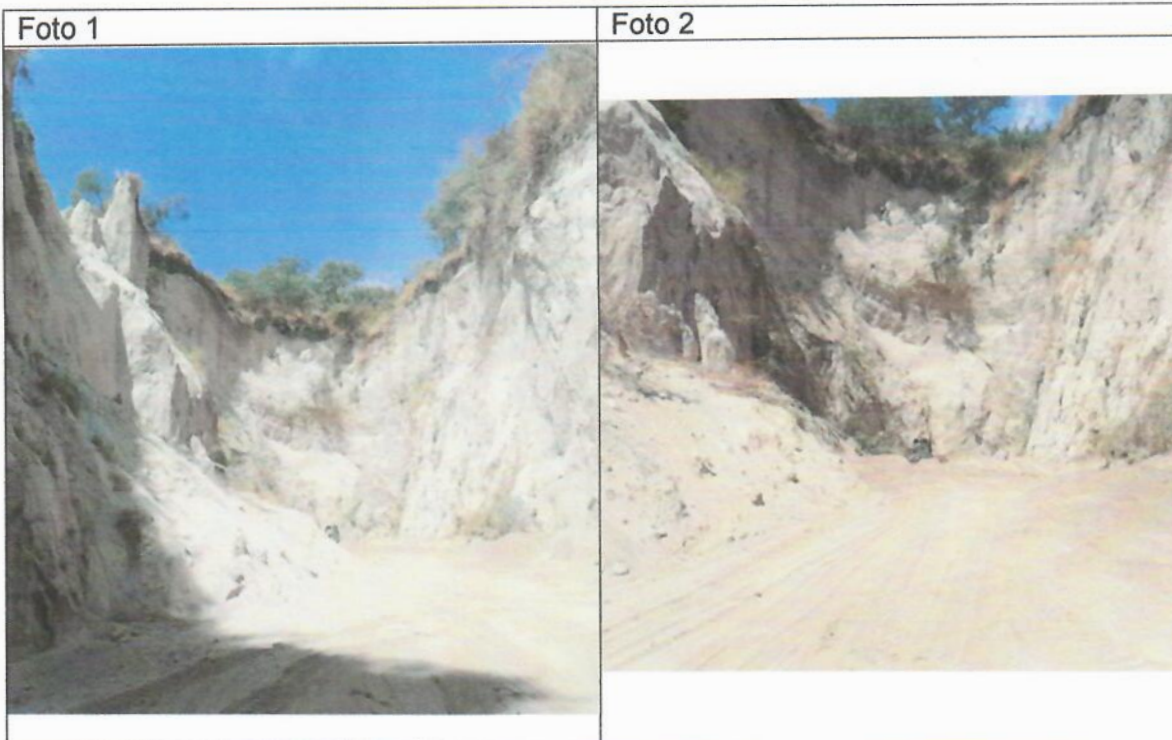
Fotografía de cárcava existente antes de la intervención de las obras complementarias.

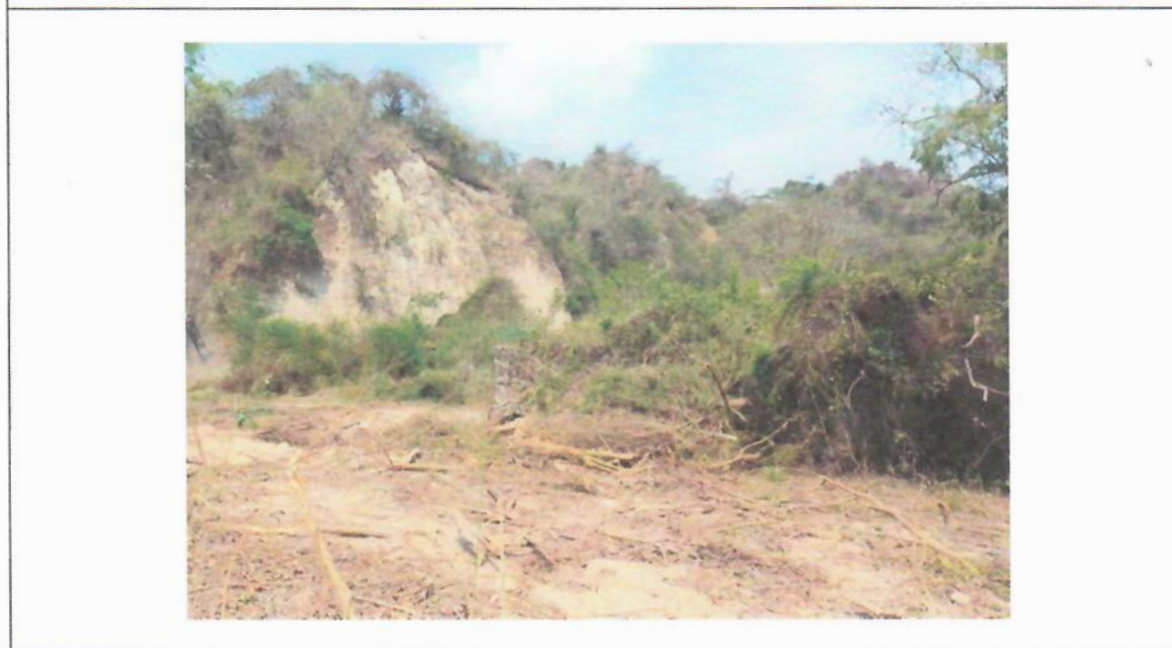
Foto 3

Cárcava adyacente a la Fuerza Aérea de El Salvador, antes de ser intervenida por las obras complementarias, donde se ha estabilizado la erosión del talud.

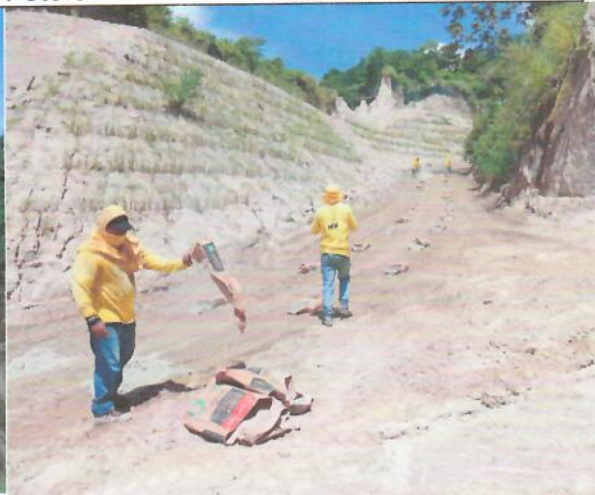
Foto 5

Conformación de taludes y estabilización de los mismos, en el sector cercano a la Residencial Santa Lucía.

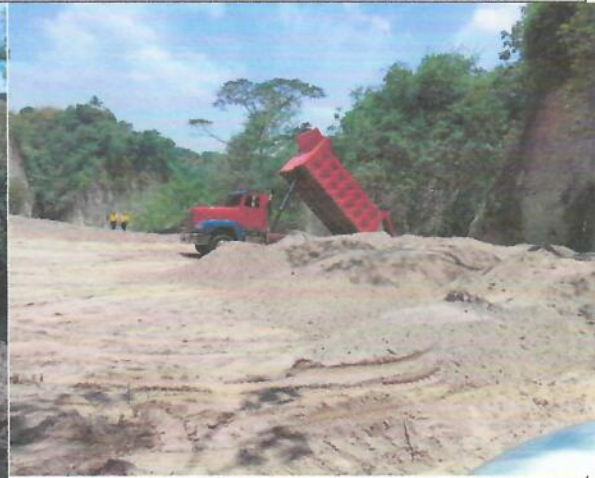
Foto 7

Relleno de cárcava en el sector de la Fuerza Aérea, donde se han conformado la estabilización de taludes.

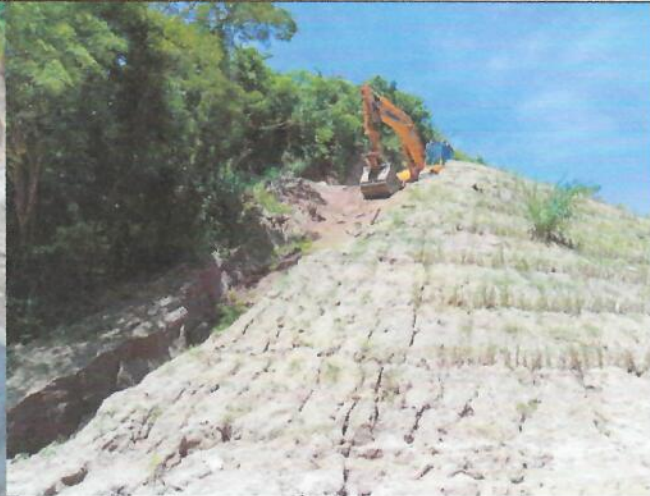
Foto 10

Construcción de canaleta en corona de talud.

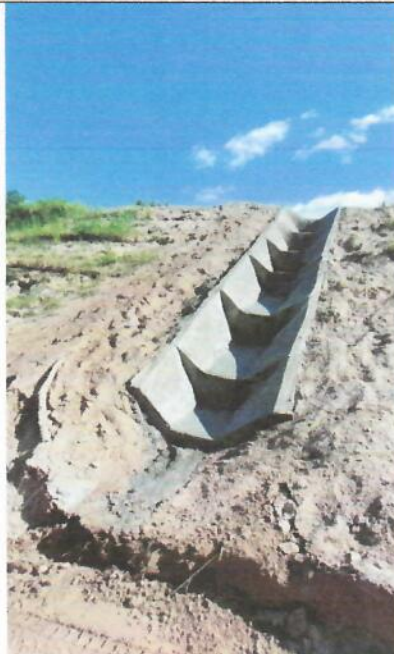
Foto 11

Canaletas para el drenaje de corrientillas, las cuales serán canalizadas desde la corona del talud, con la finalidad de prevenir erosiones.

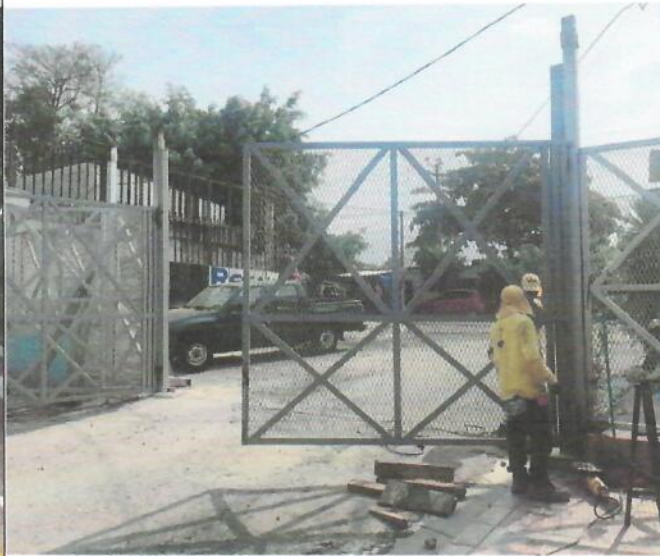
Foto 4

Instalación de portón, con dimensiones con mayor longitud.

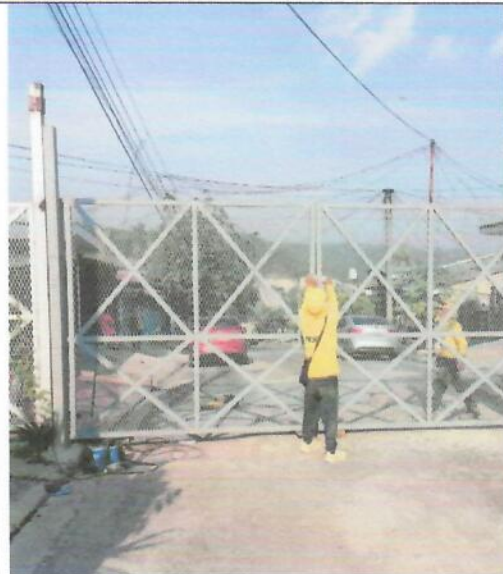
Foto 5

Instalacion de portón, con nuevo diseño de doble hoja.

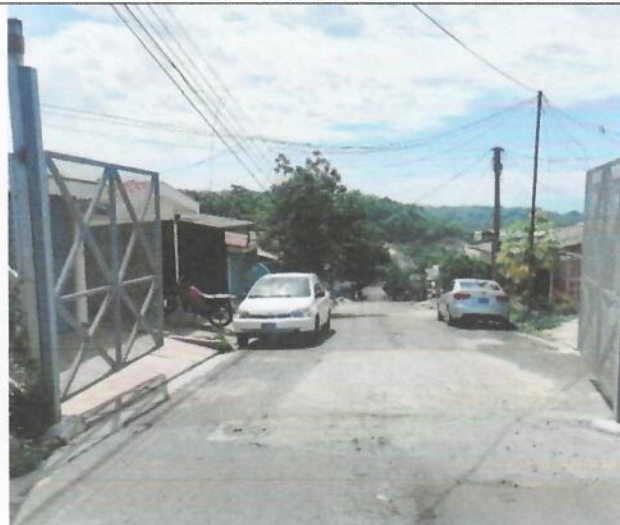
Foto 6

Portón ya en funcionamiento, por parte de los habitantes de la residencial Santa Lucía.

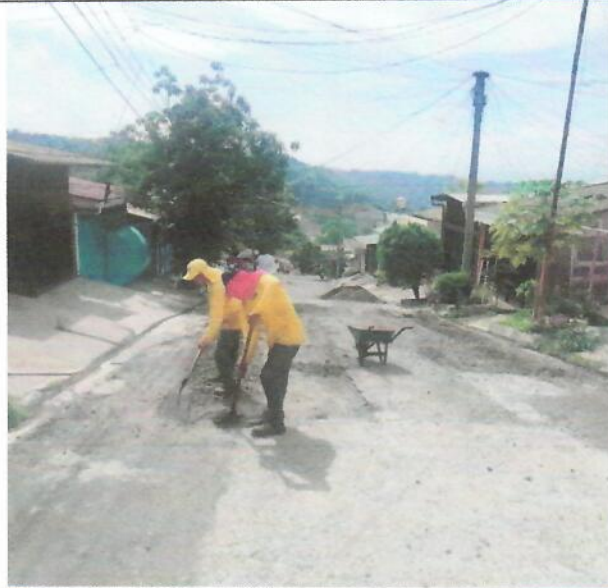
Foto 11

Del jueves 6 hasta el día martes 11 de julio, equipo de la constructora realizó obras de bacheo y colocación de asfalto, como parte de las obras compensatorias.

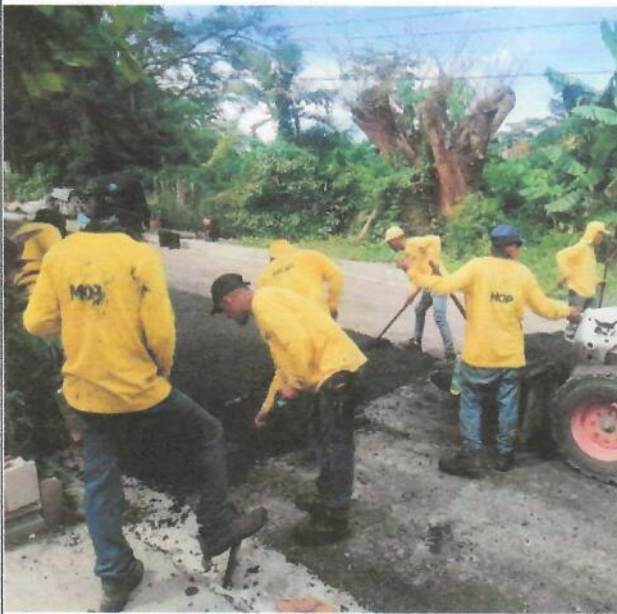
Foto 13

Personal de DISA colocando mezcla asfáltica donde fue acopiada la piedra en pasaje Los Cinco.

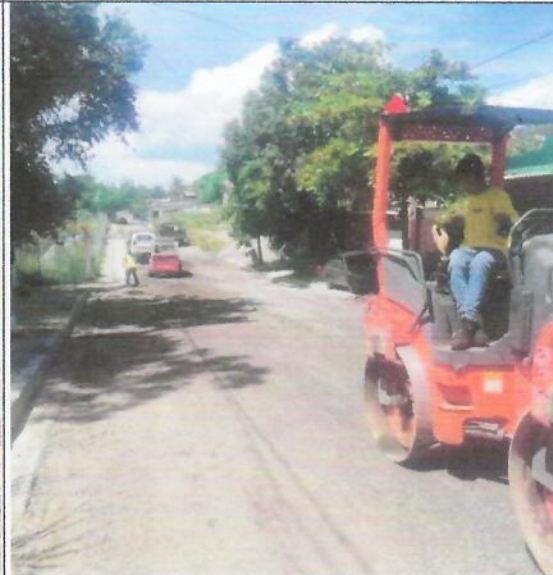
Foto 14

Compactación de uno de los laterales de la Av. Santa Lucía.

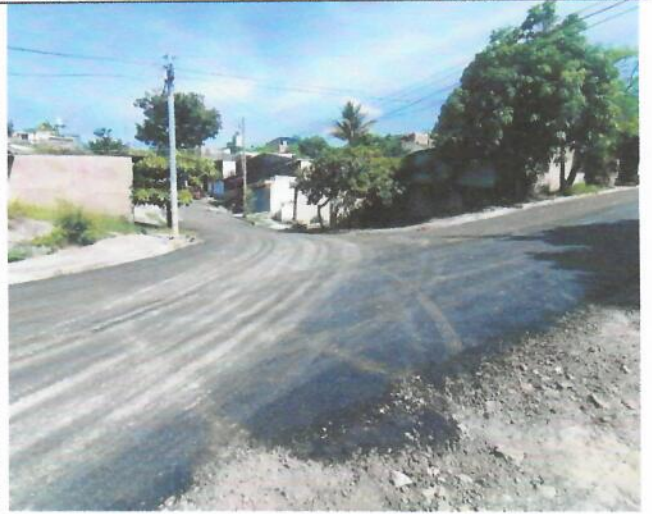
Foto 16

Intersección del pasaje N 2, pasaje Los Cinco y Av. Santa Lucía, con la hechura y colocación de asfalto.

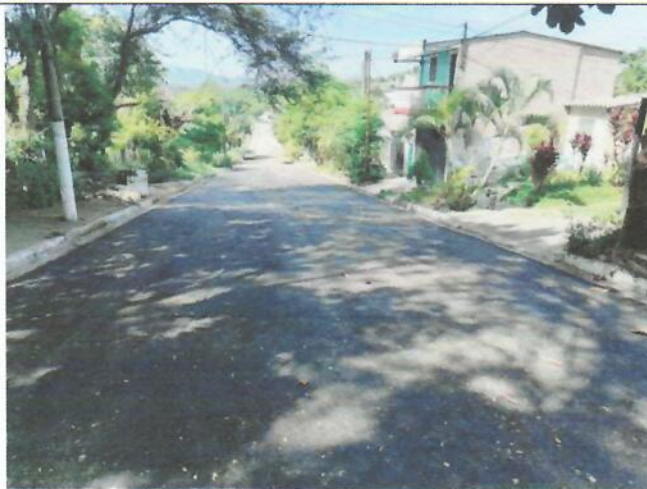
Foto 17

Recarpeteo del área del pasaje Los Cinco, donde fue colocada la piedra.

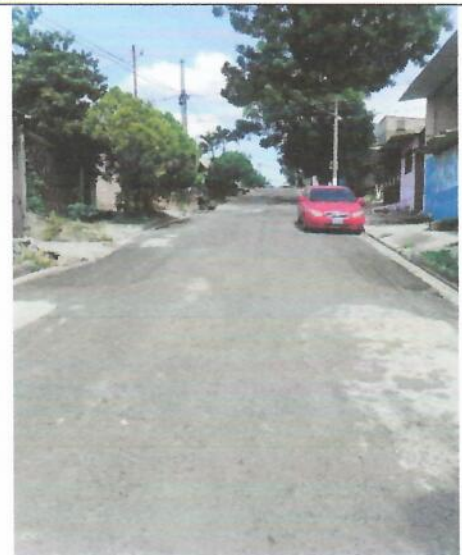
Foto 18

Pasaje N°2, donde se puede observar el bacheo sobre ambos laterales.
