INFORME REF. VMOP-DACGER-038-2021

INFORME TÉCNICO: EVALUACIÓN DE TALUD EROSIONADO COLINDANTE A VIVIENDAS UBICADAS SOBRE PROLONGACIÓN JUAN PABLO II, ENTRE 75ª AV. NORTE Y CALLE SAN ANTONIO ABAD, PASAJE LLORT, MUNICIPIO Y DEPARTAMENTO DE SAN SALVADOR.

REF. No. VMOP-DACGER-SG-011-2023
INSPECCIÓN TÉCNICA POR DESLIZAMIENTO EN PASAJE LLORT
CONTIGUO A LA QUEBRADA LOS COJOS.

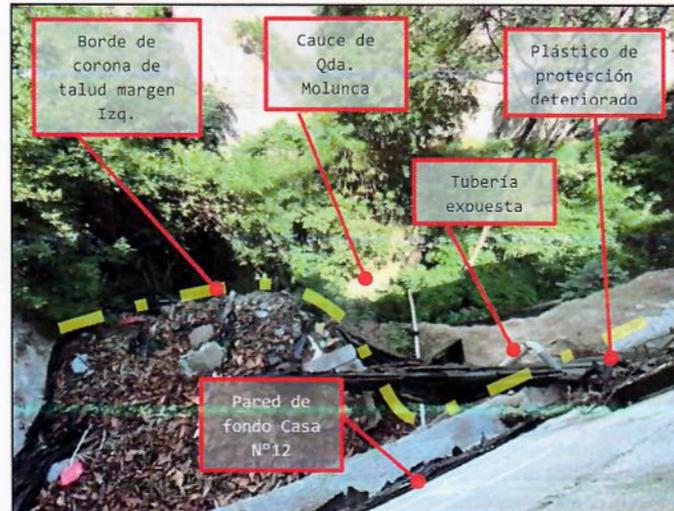
- La inspección se inició en la casa número 12 (ver **Imagen N° 2**), donde el propietario del inmueble externó su preocupación por la erosión del talud que ha venido ocurriendo y la cercanía actual que se ha generado de la parte posterior de su propiedad hacia este. Esta condición se pudo verificar al observar la cercanía que hay del inmueble hacia la corona del talud, que incluso se han empezado a descubrir las fundaciones de la pared de fondo (ver **Fotografía N°1**). Acá también pudo observarse que, debido al deterioro del rostro del talud, ha dejado al descubierto parte de las tuberías, presuntamente de agua potable.

Fotografía N° 1. Vista desde la parte posterior de la Casa N° 12 hacia corona de la Quebrada Molunca.

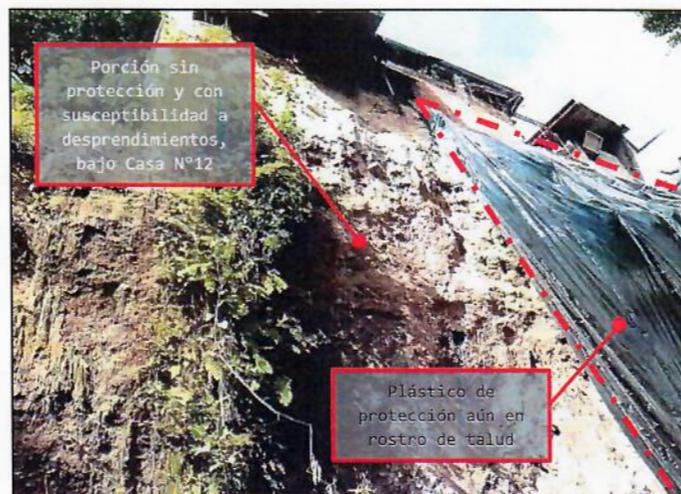
- Debido a esta condición, los residentes se organizaron para colocar plástico de protección sobre el rostro del talud descubierto, en una altura promedio de 18.00 metros de talud y en una longitud de 3.00 metros (ver **Fotografía N° 2**). Al momento de la inspección, estas protecciones estaban deterioradas o parcialmente inexistente, principalmente en la porción de la Casa N° 12, donde han ocurrido nuevos derrumbes.

Fotografía N° 2. Vista desde el pie del talud y plástico colocado para evitar erosión. Fotografía provista por propietario.

- De manera temporal, como protección se deberá retomar la colocación adecuada de plásticos sobre el rostro del talud, de modo de evitar que continúe la erosión hídrica en la superficie. Se recomienda gestionar esta acción con el apoyo de la Alcaldía de San Salvador y/o de Protección Civil para tal fin.

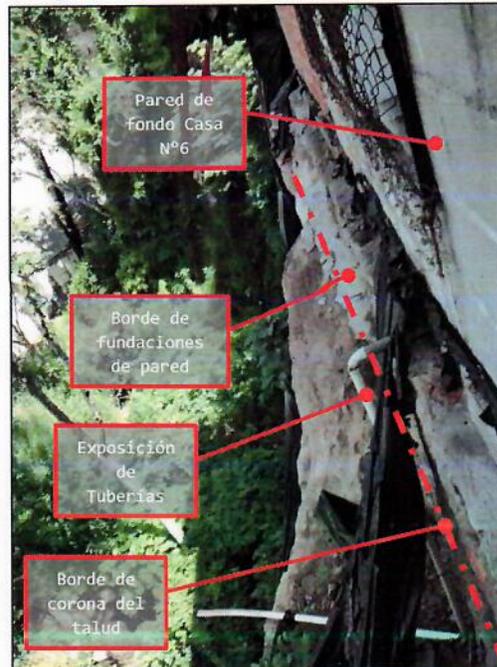
- Posteriormente se evaluó la condición de riesgo en la Casa N°6 (ver **Imagen N° 2**), la cual presenta situación similar de riesgo a la anterior (ver **Fotografía N° 3**). Los propietarios de este inmueble indicaron que mandaron a construir un muro de bloques en

la parte superior de la margen de la quebrada, y en su base colocaron un muro de gaviones para evitar erosión, lo cual no ha impedido la degradación del rostro del talud de la margen izquierda de la quebrada.

Fotografía N° 3. Pared exterior de Casa N° 6 y borde de corona de talud de margen izquierda de quebrada.

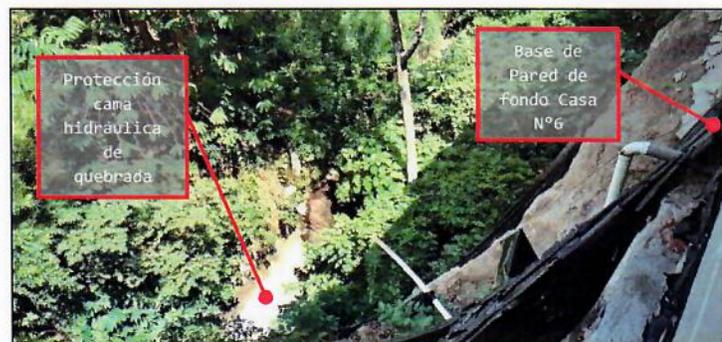
- Los residentes informaron que la profundidad de la quebrada ha ido aumentando notoriamente desde años anteriores. Al momento de la inspección se estimó que la profundidad media de la quebrada, desde el nivel interior de los inmuebles afectados, es de 18.00 metros. Por otro lado, como afirman los residentes del pasaje, se pudo verificar que solo se han ejecutado obras de protección hacia la margen derecha de la misma, y, según lo observado durante la visita, se ha construido además un canal hidráulico sobre el cauce de la quebrada (ver **Fotografía N° 4 y N°5**).

Fotografía N° 4. Fondo de quebrada con presencia de obras de protección de cama hidráulica, vistas respecto a ubicación de Casa N°6.

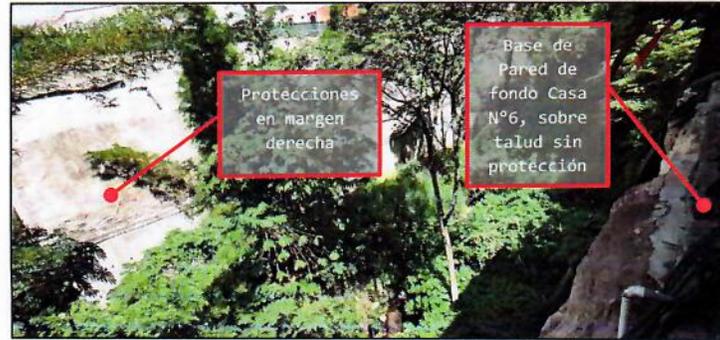
Fotografía N° 5. Obras de protección hacia la margen derecha de la quebrada, vistas respecto a ubicación de Casa N°6.

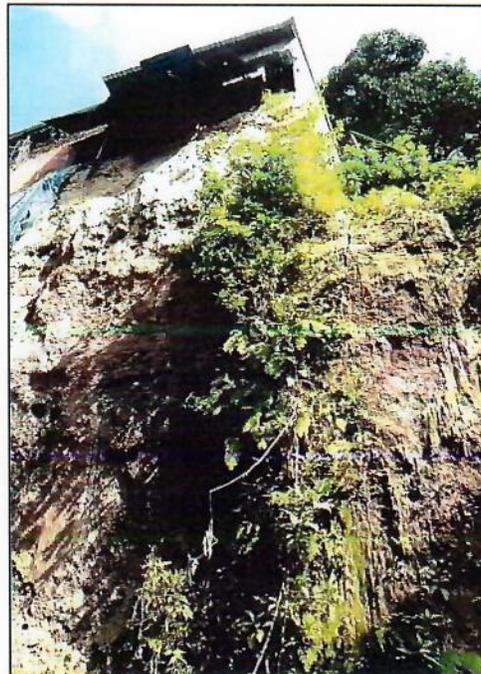
Fotografía N° 6. Vista desde el pie del talud hacia Casa N°6, observándose falta de protección hacia su rostro. Fotografía provista por propietario.

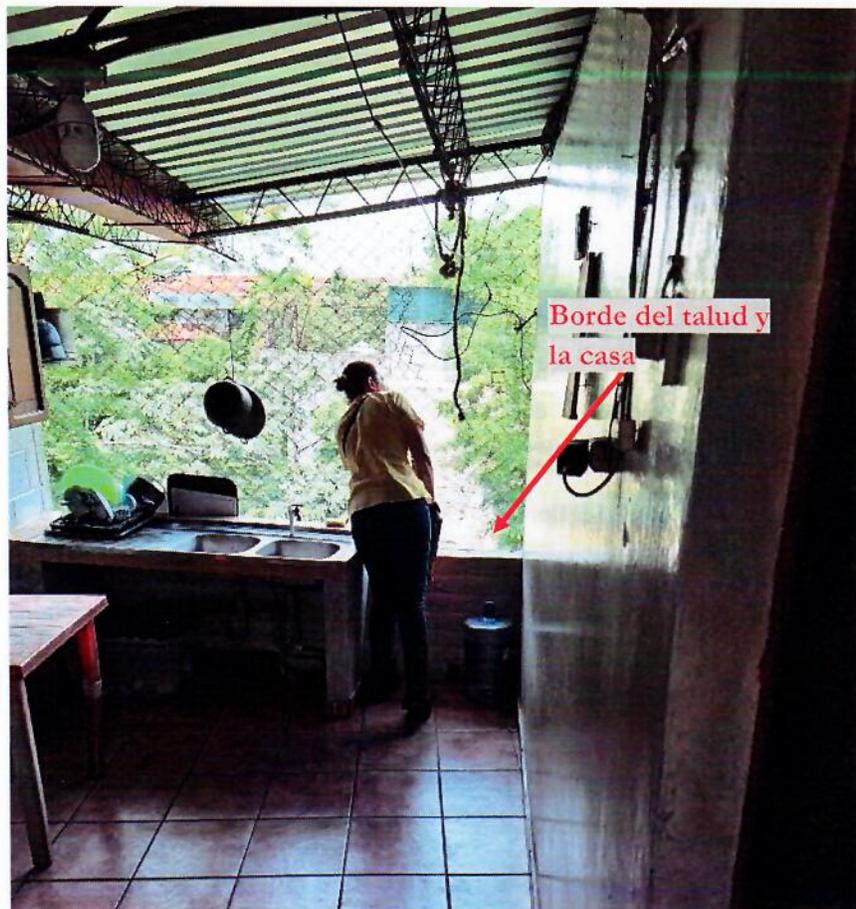
Imagen 2. Vista de la pared posterior de la casa sobre la corona del talud

Los daños observados en el talud se deben a que la margen izquierda de la Quebrada Los Cojos no cuenta con ninguna protección por lo que, cuando hay crecidas, este sector se ve afectado por erosión hídrica, perdiendo material en la base e inestabilizando el talud.

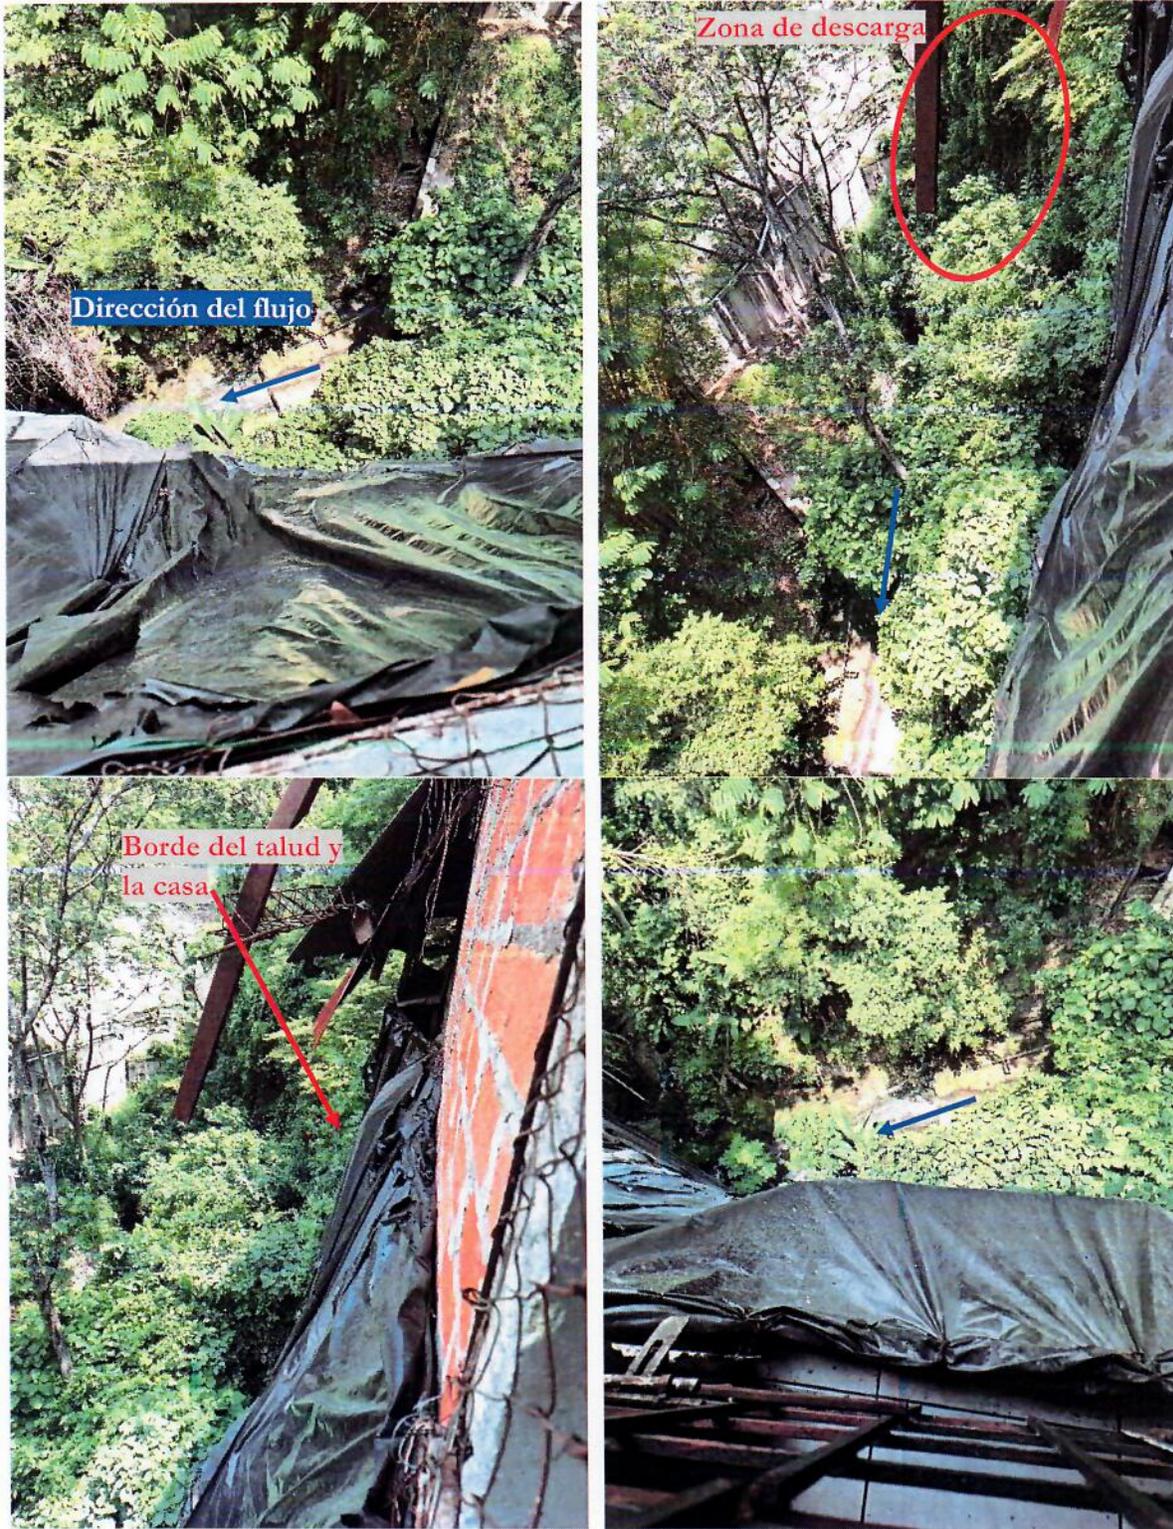
Imagen 3. Vista de la casa 9 y borde del talud

Cabe mencionar que la casa No. 9 carece de zona de retiro o de protección respecto al borde del talud, ya que sus edificaciones están situadas justo en el borde del mismo.

Por lo anterior, la parte posterior de la vivienda No. 9 del Pasaje Llord presenta un Riesgo de Moderado a Alto ante posibles afectaciones por deslizamientos o desprendimientos de suelos en la zona, pudiendo causar inestabilidad de la pared situada justo al borde del talud.

- A corto plazo se recomienda mantener cubierta con plástico la corona del talud en la casa 9, con el objeto de evitar la erosión hídrica y su afectación por la escorrentía superficial o la lluvia directa que puedan ocasionar desprendimientos de material.

- Se recomienda gestionar la colocación del plástico en el talud con la Comisión Municipal de Protección Civil de la Alcaldía de San Salvador.
- Se solicita a los habitantes de la propiedad 9 restringir el uso del área afectada (patio posterior) y habitaciones ubicadas sobre la corona del talud, así mismo evitar colocar peso adicional en la corona del mismo bajo las condiciones actuales, pues esto puede propiciar nuevos desprendimientos de suelos y afectar la estabilidad estructural de la zona.
