MINISTERIO DE
OBRAS PÚBLICAS
Y DE TRANSPORTE

**INFORME VISITA TÉCNICA
OBRA DE PASO (BADÉN) SOBRE QUEBRADA EL PASO U HONDA
CANTONES CERRO PELÓN Y SANTA CLARA, MUNICIPIO DE
PASAQUINA, DEPARTAMENTO DE LA UNIÓN**

NOVIEMBRE DE 2022

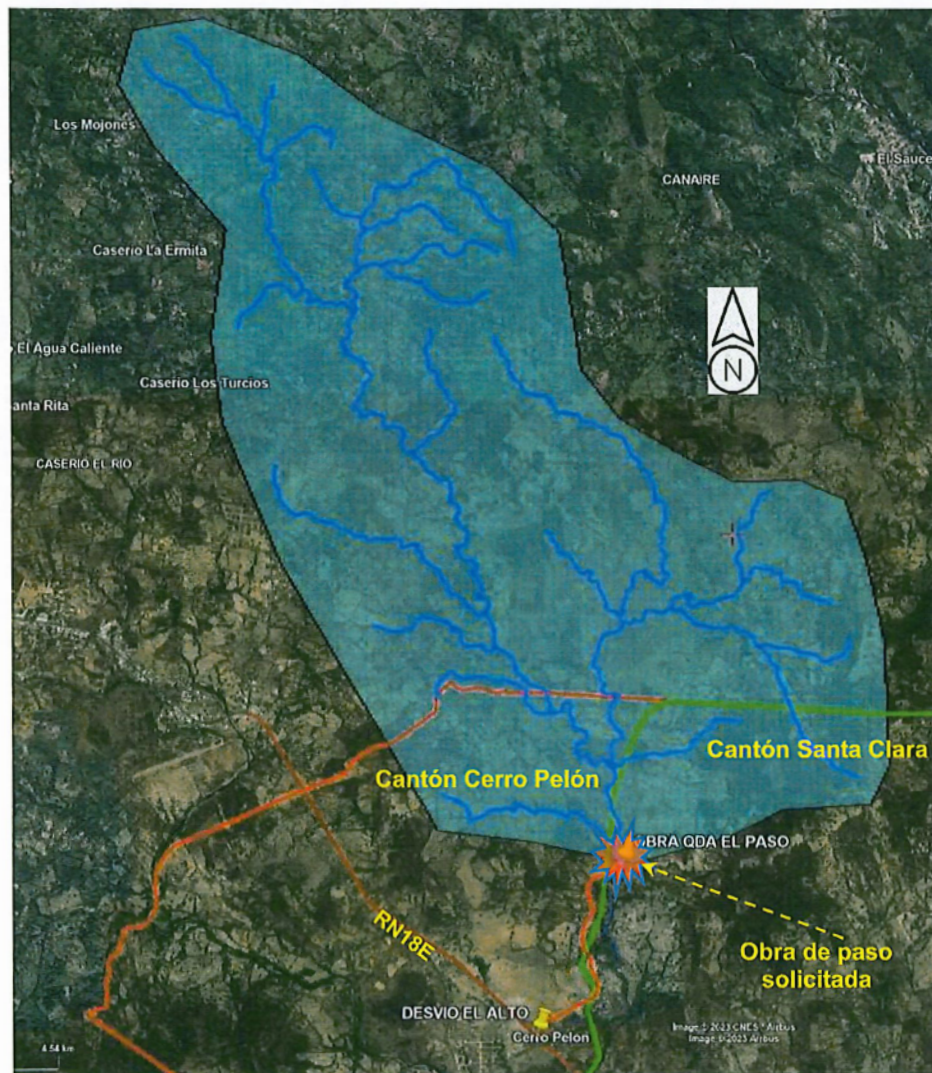
Imagen 3- Esquema de cuenca hidrológica aproximada

De la visita realizada se observó que la zona del emplazamiento donde se solicita la construcción de un puente vehicular es de topografía plana, según testimonios de los habitantes del lugar, cuando ocurren eventos de lluvia torrenciales, no se puede transitar por la obra de paso porque la escorrentía de la Quebrada Honda u Paso es sumamente peligrosa y tarda horas en bajar el caudal. Al hacer un análisis rápido del punto de interés en lo relacionado a la cuenca aguas arriba, se observa que convergen 22 afluentes aproximadamente, haciendo una cuenca aproximada de 32.30 Km², (ver imagen 3).

22 afluentes aproximadamente haciendo una cuenca hidrológica aproximadamente de 32.30 Kms²

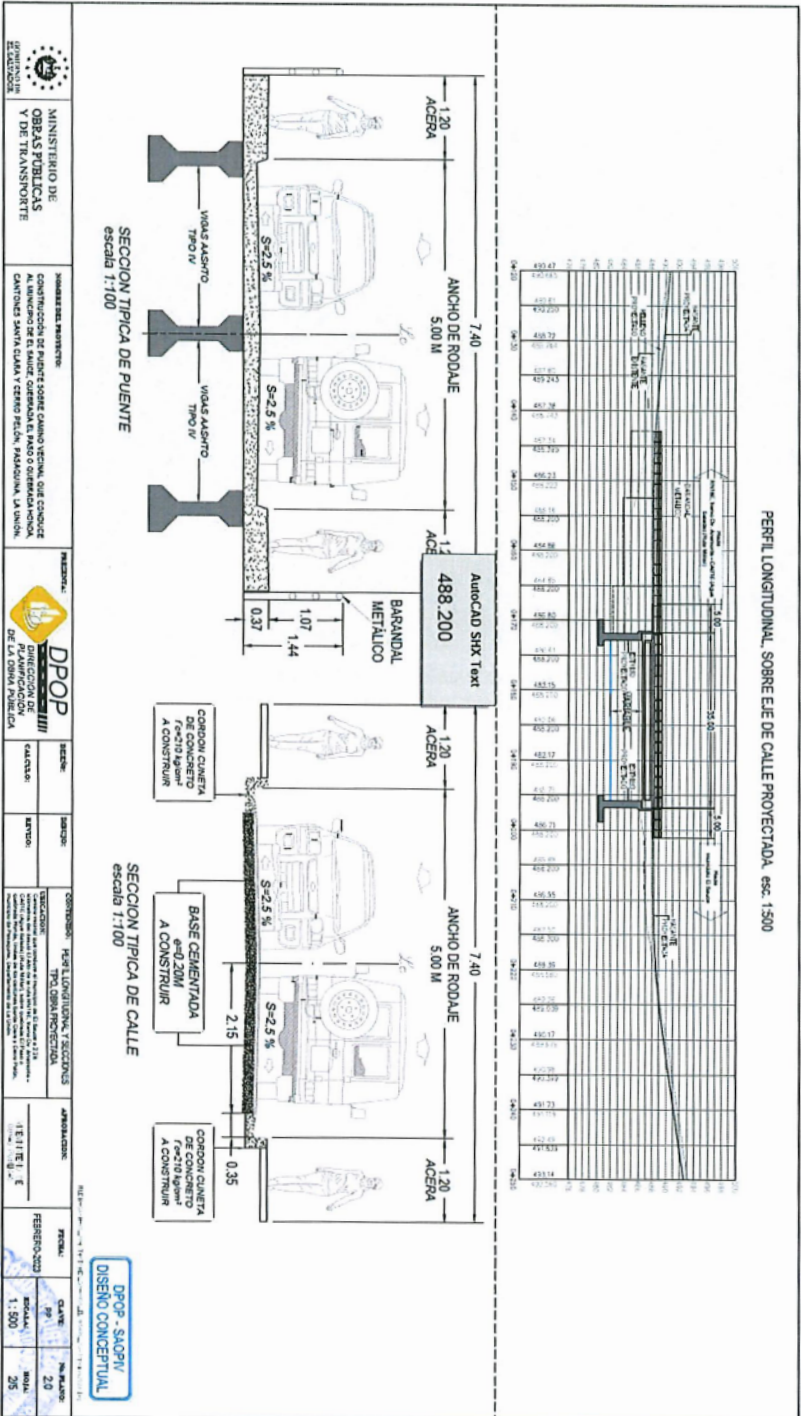
9. Diseño conceptual del puente

- De acuerdo a un análisis preliminar y viendo la cuenca, y la topografía de mapa Google, en condiciones de la visita, se estima que requiere un puente de aproximadamente de 35.00 m de largo, de 7.40 m de ancho, con dos carriles de 2.50 m, uno por sentido, más aceras de 1.20 m a cada lado.
- La estructura propuesta a nivel conceptual en un puente de 35.00 m, de un claro, de concreto armado con losa de 0.20 m de espesor, tres vigas tipo AASHTO IV, y dos estribos de concreto armado de 7.00 m de alto por 7.00 m de largo, con sus respectivas zapatas.

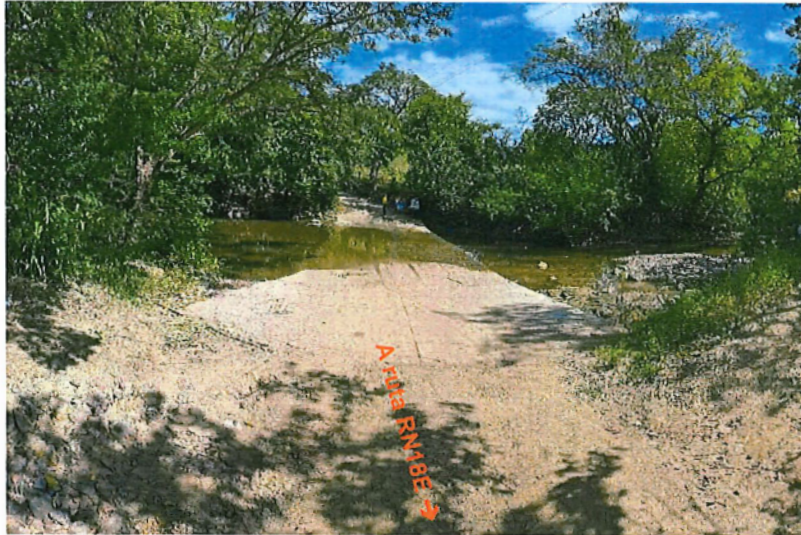
En el cauce de la quebrada Honda o Quebrada El Paso, a la fecha de la visita está construido un badén de concreto de 30.00 m de largo por 6.50 m de ancho, (ver foto 1). Se puede observar que el cauce de la quebrada es amplio y bastante plano, la pendiente de llegada sobre el camino vecinal es mínima y la pendiente de salida es un poco más pronunciada.

FOTO 1, Obra de pasa existente, badén de concreto de 30.00 m de largo por 6.50 m de ancho
