REF. No. VMOP-DACGER-035-2023
INFORME TÉCNICO: INSPECCIÓN DE EVALUACIÓN DE RIESGOS EN
LOTES N°18 Y N°19, CANTÓN SAN ANTONIO ABAD, MUNICIPIO Y
DEPARTAMENTO DE SAN SALVADOR.

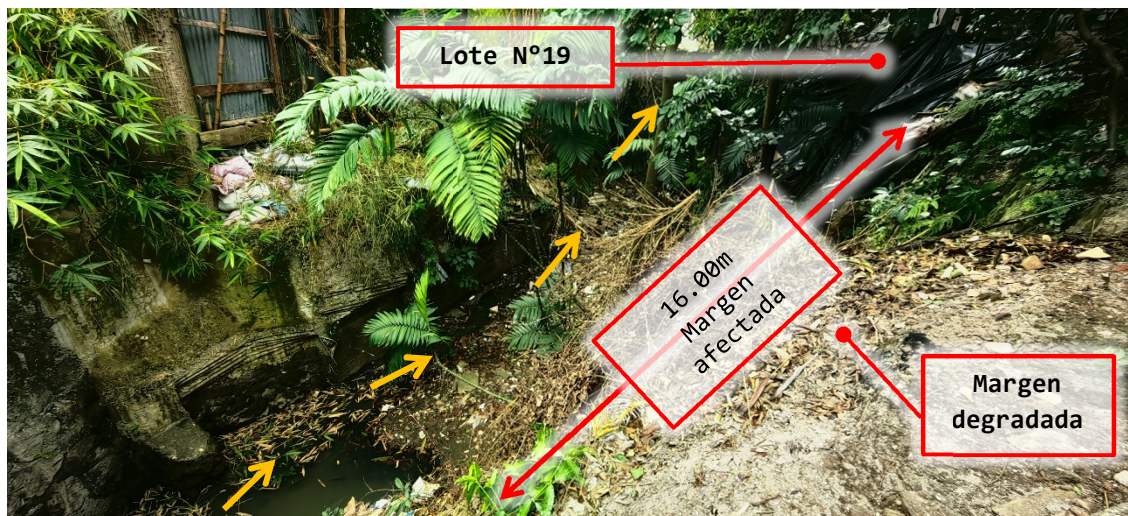
Al iniciar la inspección se observó que existe degradación del margen derecho de la quebrada, en al menos 16.00 metros de longitud y en su altura total (desde nivel de cauce hasta su corona), dejando expuesto a los efectos de erosión asociada las inclemencias del tiempo, a la escorrentía superficial y al flujo de la quebrada a los materiales que componen el talud del margen derecho, (ver **Fotografía N° 1**). La porción afectada posee una altura promedio de 4.00 metros. Este tramo de margen afectada se midió desde el borde de aguas abajo de una obra de paso localizada sobre dicha quebrada, la cual se localiza a 4.00 metros sobre el lecho de la misma, la cual brinda acceso hacia otras propiedades desde el Pasaje Chaparrastique (ver **Fotografía N° 2**). Con respecto al Lote N°19, es de indicar que éste se localiza a menos de 1.00 metro del borde de la corona de dicha porción de margen degradada.

Fotografía N° 1. Porción de margen derecha, desde aguas abajo de obra de paso existente.

- Como medida de protección temporal y ante la época lluviosa, se sugiere colocar membranas plásticas sobre el rostro actual de la porción de margen degradada en toda su longitud, (16.00 metros) con una altura de 4.00 metros, con el objeto de evitar que la erosión continúe.

- Como medidas de protección en la zona y con el fin de reducir el grado de riesgo hacia el Lote N°19 ante las actuales condiciones de degradación de la margen antes descrita, se recomienda la construcción de un muro de protección desde el nivel de cauce de la quebrada, con una altura vista de 4.00 metros, y con una longitud promedio de 16.00 metros. Para el diseño de este muro previamente se sugiere realizar un estudio de suelos y un análisis hidrológico –

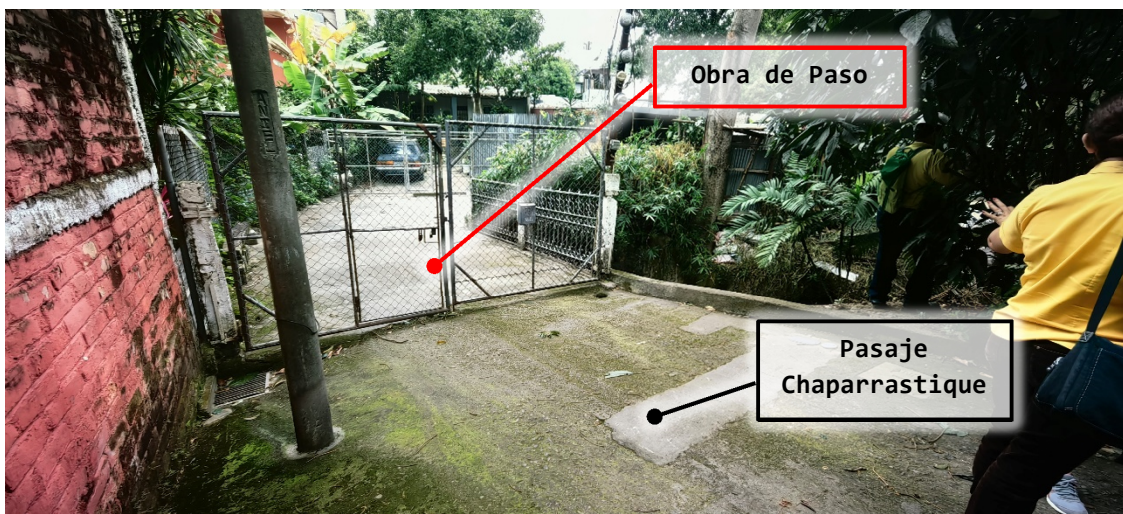
Según comentarios de un representante del propietario del Lote N°19, la porción de la margen que se ha degradado es en sí el Lote N°18, cuyo dueño actual es el mismo del Lote N°19, lo cual se constató mediante un plano de levantamiento de lindero del mismo presentado por el representante del propietario (ver **Fotografía N° 4**). Se informó también que ambos lotes fueron adquiridos entre los años 1980 y 1985, tiempo en el cual el Lote N°18 se encontraba sin ninguna afectación, y dicha quebrada no se había expandido a las dimensiones actuales. También indicar que la obra de paso mencionada fue construida de manera informal, en el año 1985, a raíz de los cambios que fue experimentando dicha quebrada y para mantener el acceso hacia las propiedades existentes al costado norponiente (ver **Fotografía N° 2**).

Fotografía N° 2. Vista general hacia obra de paso existente sobre quebrada sin nombre.

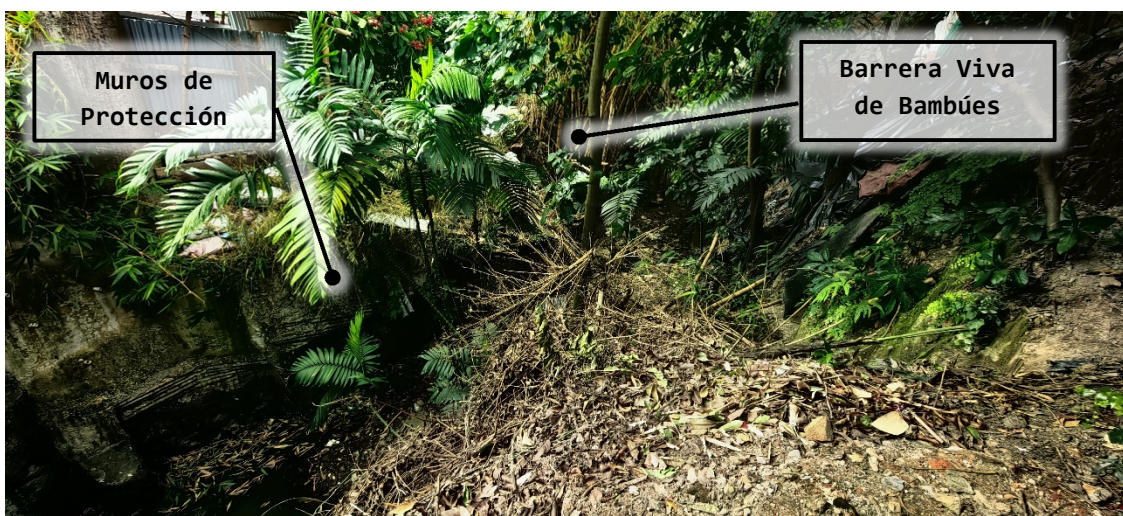
Por otra parte, se constató que las propiedades contiguas a la margen izquierda de dicha quebrada, y frente al Lote N°19, se encuentran protegidas por muros que sobresalen desde el cauce de la quebrada. También, a 16.00 metros hacia aguas abajo, en la margen izquierda, se constató la presencia de una barrera viva conformada por bambúes (ver **Fotografía N° 3**), y a 28.00 metros, hacia la margen derecha, se han construido más muros de protección, lugar donde la dirección del flujo de la quebrada cambia de sentido hacia el norponiente.

Fotografía N° 3. Presencia de muros de protección y barreras vivas de bambúes en margen izquierda de quebrada, aguas abajo de obra de paso y frente a Lote N°19.

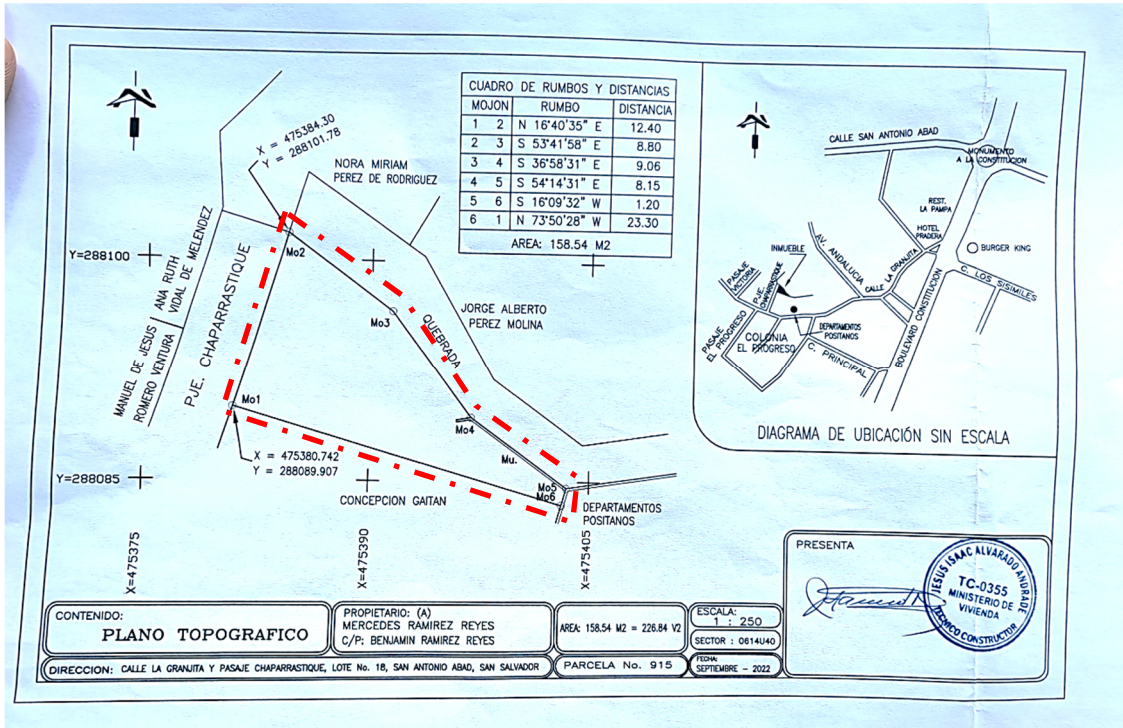
Fotografía N° 4. Constancia de existencia de Lote N°18, contiguo a la margen derecha de la quebrada existente.

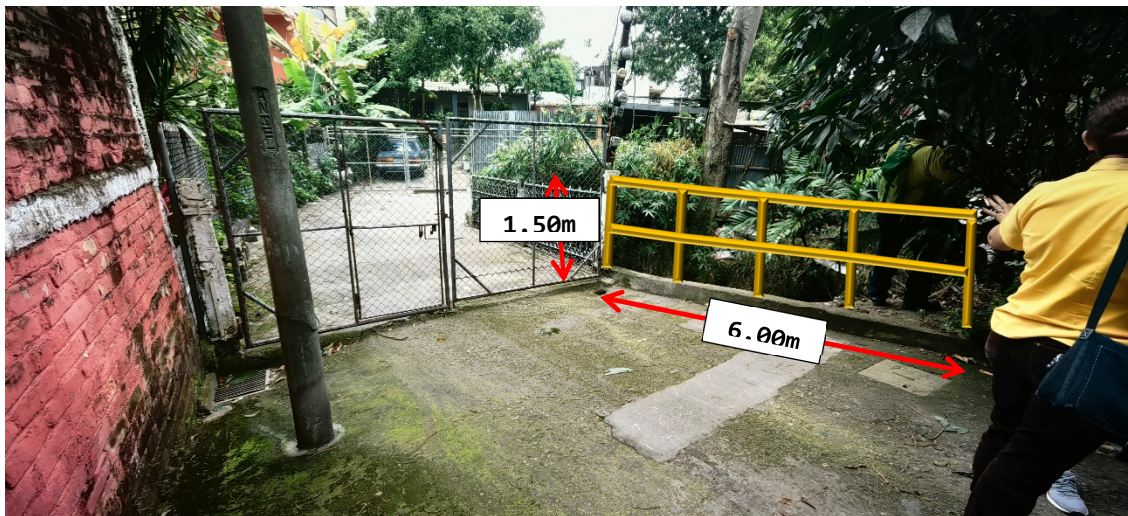
Fotografía N° 5. Colocación de barandal de protección propuesto, en proximidad con Lote N°18.

- Es necesario instalar un barandal de protección de al menos 6.00 metros de longitud por 1.50 metros de altura, elaborado de tubo metálico de 2 pulgadas, sobre el cordón localizado al costado sur poniente del Lote N°18, para evitar accidentes a los peatones que circulen sobre el Pasaje Chaparrastique (ver **Fotografía N° 5**).
