**REF. No. VMOP-DACGER-005-2024**  
**INSPECCIÓN TÉCNICA: A COLONIA LOS ANGELES FINAL CALLE 8 DE  
NOVIEMBRE, PLANES DE RENDEROS, PANCHIMALCO, DEPARTAMENTO  
DE SAN SALVADOR.**

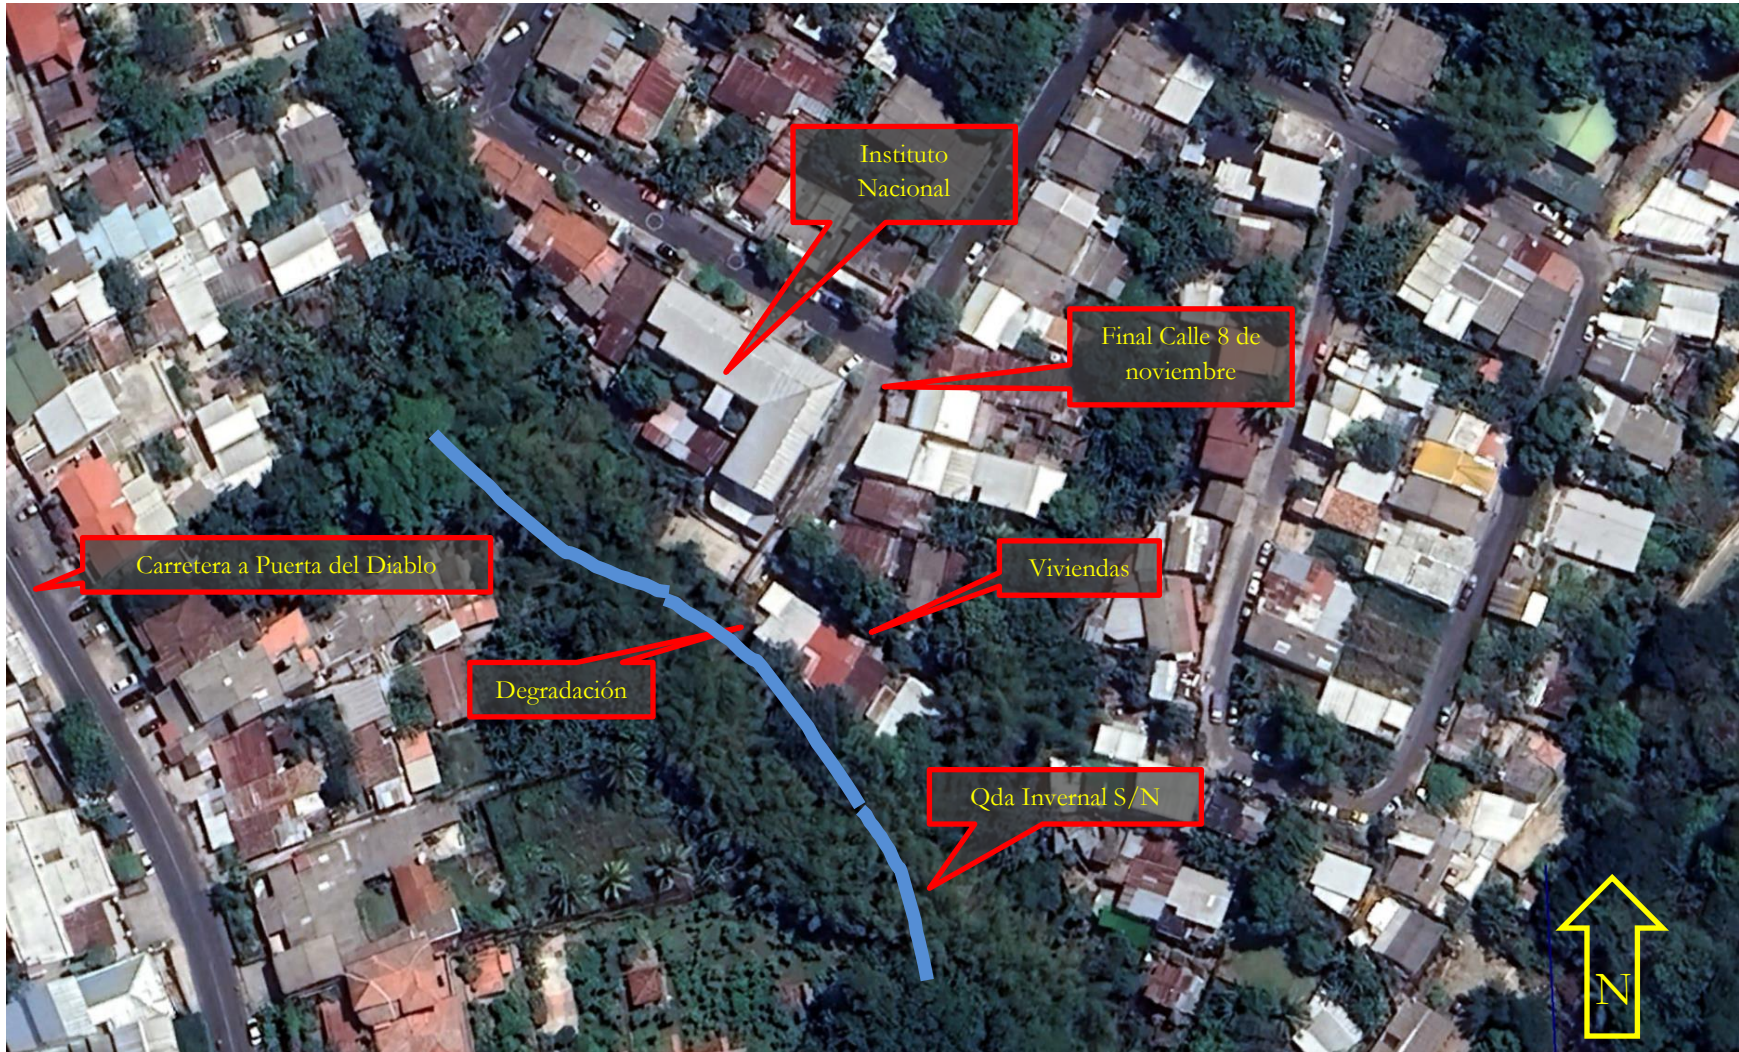
Se identifica que al costado Nor-Poniente de la problemática de erosión y degradación de margen, se ubica el Instituto Nacional “Profesora Bertha Fidelia Cañas, código 11491, el cual el muro perimetral de la cancha de baloncesto de la institución se ubica a escasos 3 m. de la problemática por erosión, la cercanía con la infraestructura escolar pone en riesgo ALTO de colapso parcial y/o total de la cancha y aulas, debido al aumento de las dimensiones, ver Imagen 2, Fotografías 2 y 5.

Imagen N° 2. Detalle de zona afectada y características de entorno. Fuente: Imagen de *Google Earth*, diciembre 2023

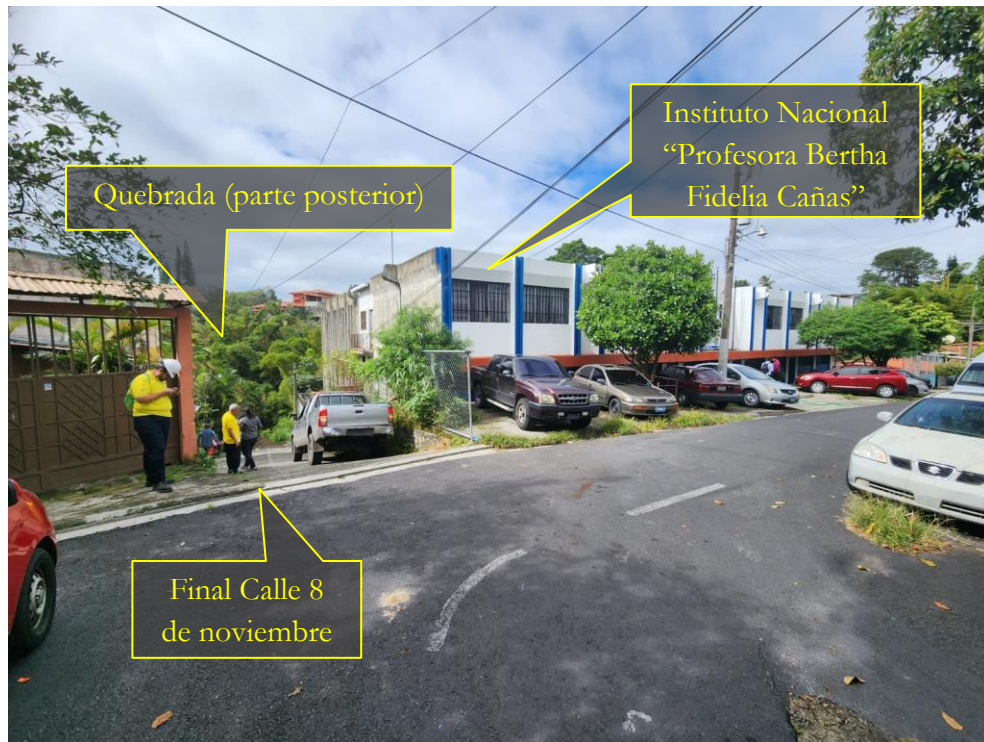
Como se observa en las fotografías 1 y 2, la calle 8 de noviembre posee una pendiente de alrededor del 25 %, lo que produce un aumento en las velocidades del flujo, la cual se ve reflejada en el aumento de las dimensiones de la degradación de la margen izquierda de la quebrada invernial. La topografía de la Colonia Los Ángeles, se puede considerar en un rango de ondulada a muy ondulada empezando desde la calle de acceso de la colonia con la Ruta Nacional 6S, la cual conduce hacia los Planes de Renderos generando que todo el flujo de escorrentía superficial de la microcuenca se canalice hacia la Calle 8 de noviembre. Se pudo observar parte de los vestigios de las obras hidráulicas construidas en la zona, la cual consiste en una canaleta rectangular de ancho de 0.30 m y tirante de 0.70 m. construida de bloques de concreto, ver fotografías 3 y 5. Debido a las altas pendientes, la altura del fondo del cauce, y las precipitaciones en ese momento, no se pudo ingresar a la quebrada para realizar las mediciones respectivas de sus dimensiones, pero se infiere que la quebrada invernial posee dimensiones de 12 m.

Fotografía N° 1. Ubicación de problemática Colonia Los Ángeles, Planes de Renderos.

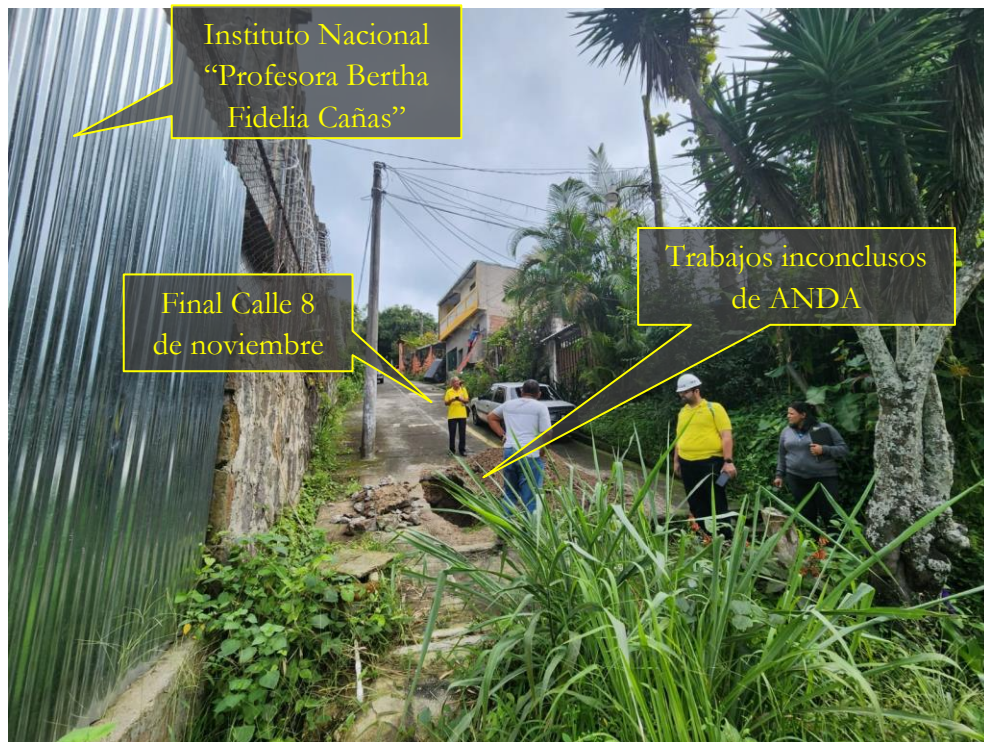
Fotografía N° 2. Vista hacia aguas arriba Calle 8 de noviembre.

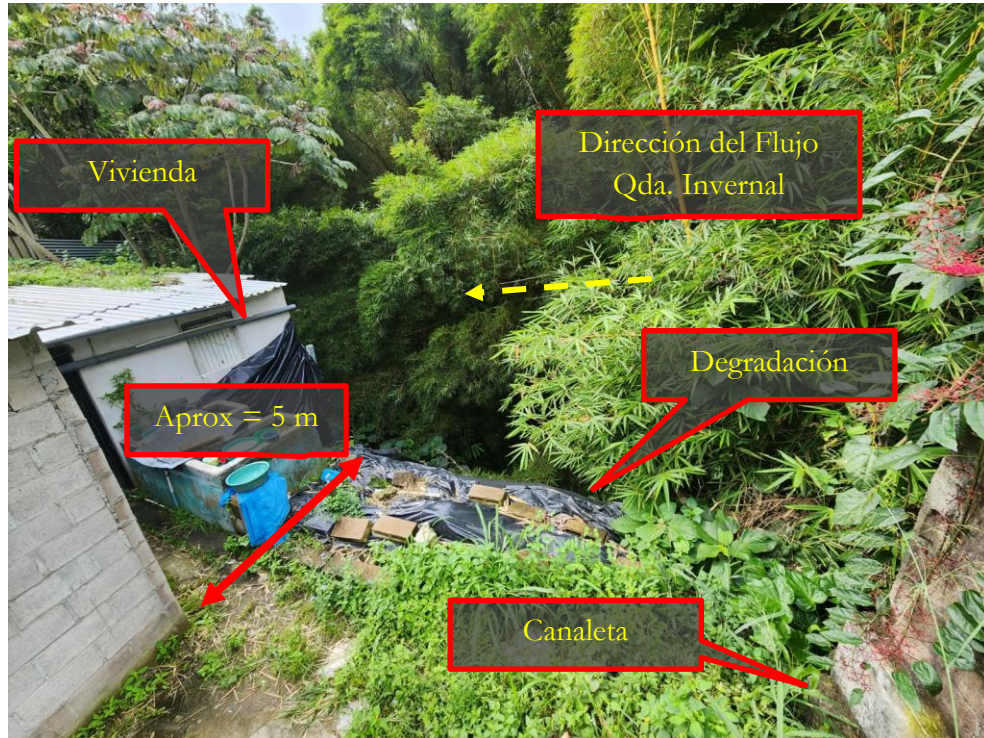
De acuerdo a los propietarios el problema de erosión empezó para la Tormenta Tropical Amanda y Cristóbal (mayo y junio de 2020), generando el colapso parcial de la obra de canalización de la escorrentía superficial de la Calle 8 de noviembre, que disponía el flujo hacia el cauce de una quebrada invernial, ubicada hacia el Sur – Poniente de la Colonia Los Ángeles, la cual es afluente hacia el Rio Aguesho. En dicha ocasión la cantidad de escorrentía generada por el evento fue tal que desbordó la obra de canalización, generando erosión en la porción de talud que sostenía la estructura hidráulica provocando el colapso de una porción, adicionalmente a esto, el cauce de la quebrada invernial alcanzo niveles de tirantes nunca observados, produciendo erosión de la margen izquierda de la quebrada, ver Fotografías 3 y 4, colindante con la parte posterior de cuatro (4) viviendas.

de altura de fondo y 10 m. de ancho de cauce, al momento de la inspección, se identifica un cauce cubierto por vegetación generalizado por bambú. Ver fotografías 3 y 4.

Fotografía N° 3 Vista panorámica Quebrada Invernal y Vivienda en riesgo)

- A los habitantes de las viviendas, restringir el paso de manera definitiva de sus viviendas en una distancia mínima de 5 m. medidas desde la margen de la quebrada invernal hacia adentro de sus viviendas, ver fotografía 3.

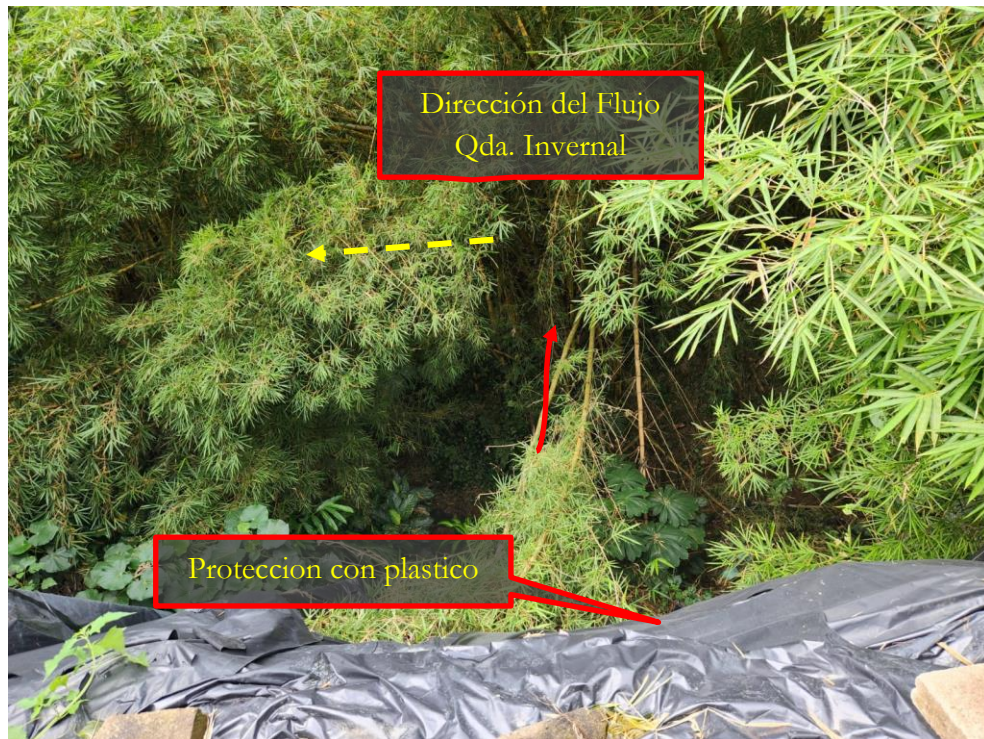
Fotografía N° 4. Vista de planta hacia quebrada invernal.

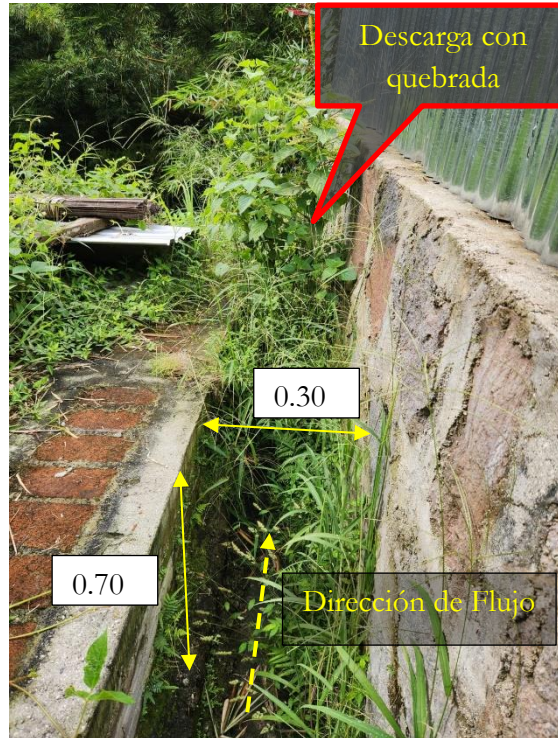
Fotografía N° 5. Canaleta de descarga de aguas lluvias, Final Calle 8 de noviembre.

- Es necesario realizar estas obras debido a la cercanía del Instituto Nacional “Profesora Bertha Fidelia Cañas, código 11491, ya que este se encuentra colindante con la degradación de la margen izquierda de la quebrada Invernal, la cual se encuentra en un riesgo ALTO, por aumento en dimensiones y socavación de estructura de muro colindante perteneciente al Instituto.

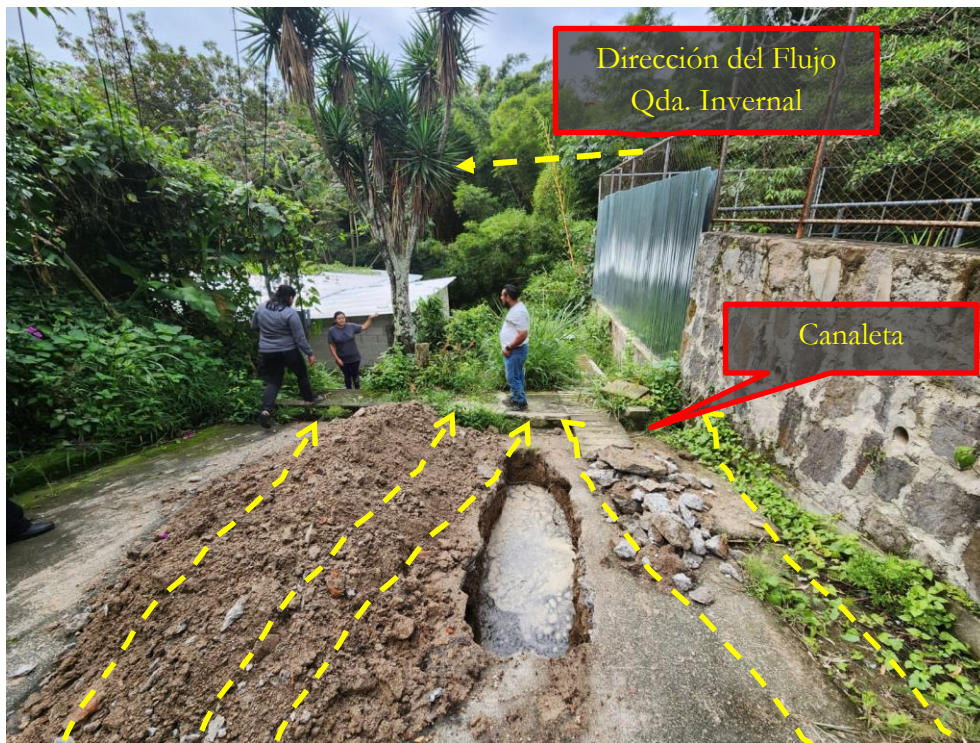
Al momento de la inspección los habitantes de la zona informaron que ANDA, realizó unos trabajos de reparación en la red de aguas negras, dejando la apertura de la excavación, sin señalización. En el momento se informó a COEMOPT para que realice las gestiones pertinentes. Ver fotografía 6.

Fotografía N° 6. Líneas de escurrimiento superficial y trabajos inconclusos de ANDA.
