REF. VMOP-DACGER-030-2023
INFORME TÉCNICO: INSPECCION A CÁRCAVA EN FINAL CALLE VERACRUZ,
REPARTO LOS SANTOS I, SOYAPANGO, SAN SALVADOR.

1. OBJETO DEL INFORME:

Evaluar la situación de riesgo ante la evolución de un problema de erosión retrograda ocasionado por el colapso de un sistema de drenaje de aguas lluvias que propició la formación de una cárcava de grandes dimensiones en las inmediaciones del Reparto Los Santos 1 del municipio de Soyapango. Los flancos de dicha cárcava presentan en la actualidad situaciones de inestabilidad.

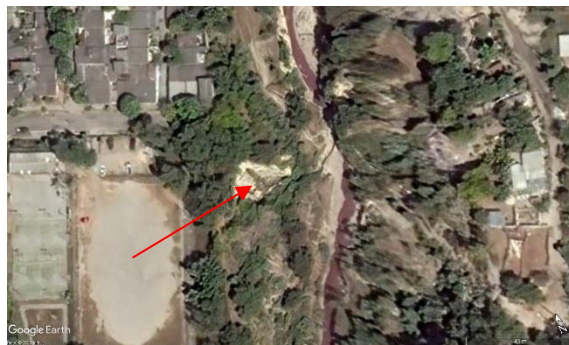
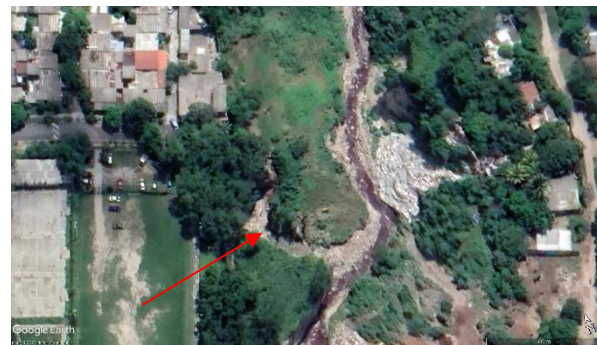
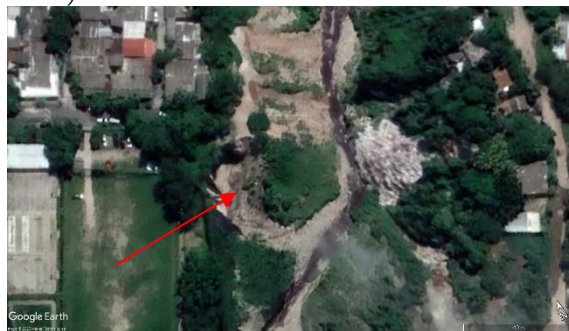
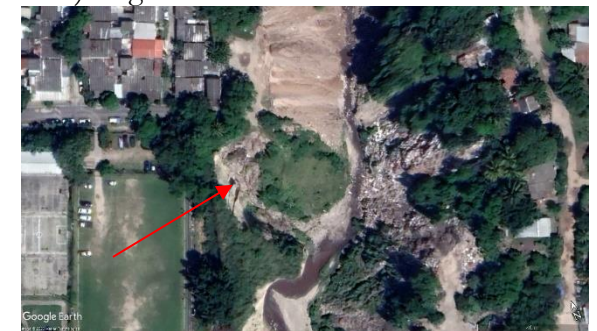
Imagen 1. Evolución de Cárcava en imágenes Satelitales (Google Earth ©)

La morfología de la zona producto de la cárcava generó una oquedad en forma irregular de 18 m de profundidad desde el nivel de terreno del vértice, en la Calle Veracruz, hasta el cauce del Río Sumpa. En principio la cárcava se desarrollaba de manera perpendicular al Río Sumpa en su margen izquierda; este desarrollo primigenio es aún evidente en la configuración geométrica actual. El avance más reciente se da de manera casi paralela a rumbo del río, en sentido norte, hasta avanzar de manera perpendicular al eje de la Calle Veracruz (Imagen 1).

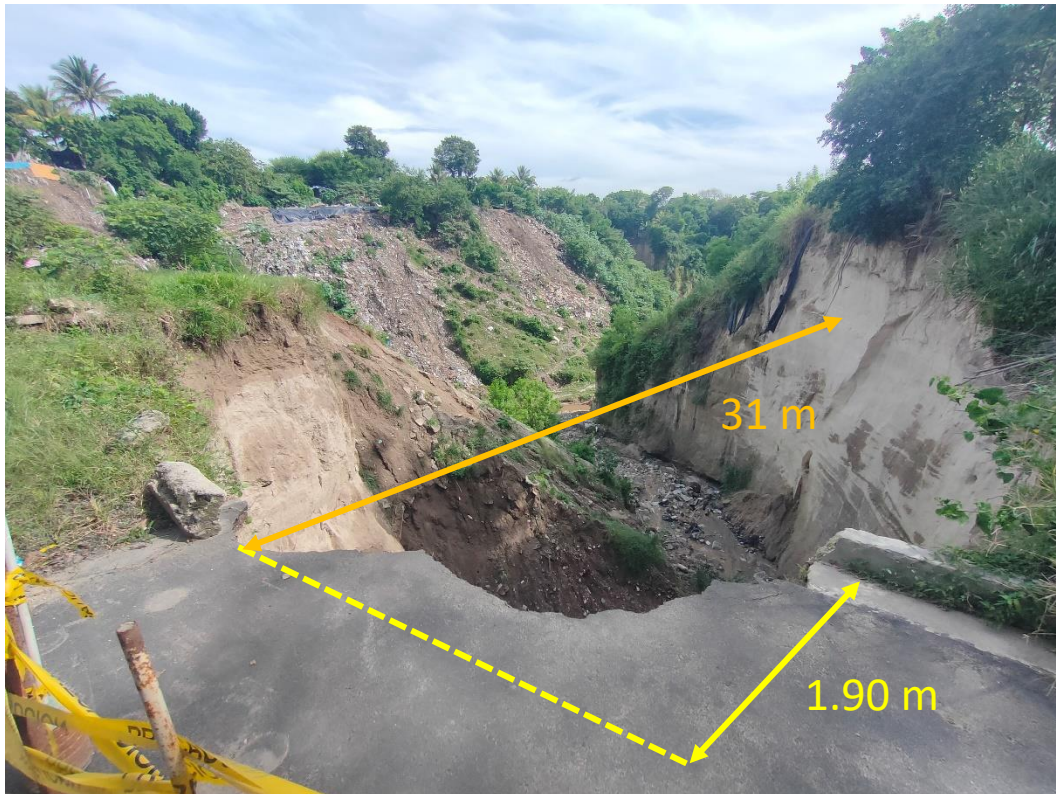
Imagen 1. Vista de problemática desde el vértice de la cárcava.

Al momento de la inspección el vértice de la Cárcava se ha adentrado aproximadamente 2.0 m en el lateral de la Calle Veracruz, medidos desde el cordón cuneta de esta vía. La vivienda más próxima es la número 78 E del Pasaje San Miguel y Calle Veracruz, que se encontraba a únicamente 6 m de distancia del vértice de la cárcava. En la zona adyacente a esta vivienda se ha llevado a cabo por parte del propietario una restitución de material a modo de relleno, con cierto nivel de compactación; esta situación en principio puede haber ralentizado el avance de la cárcava.

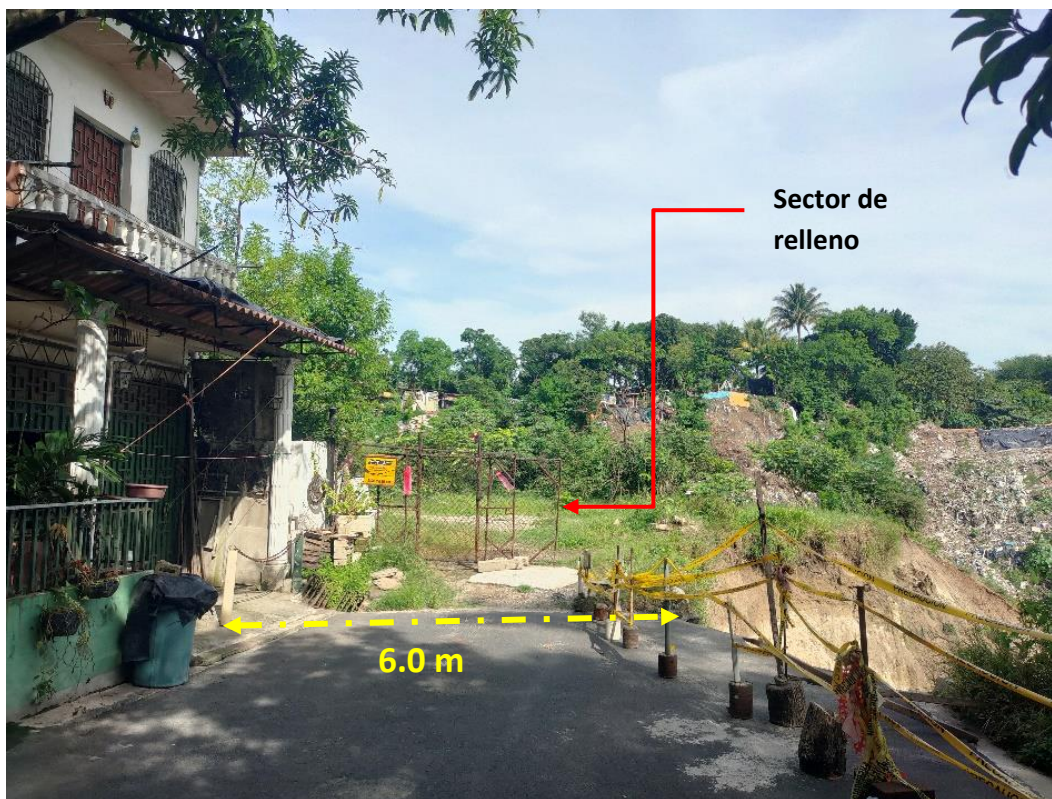
Imagen 2. Estado actual de Final de Calle Veracruz y Pasaje San Miguel.

El final de la Calle Veracruz se ubica en un punto de elevación mínima con respecto a todo el alineamiento de dicha vía y en general se encuentra a una elevación similar con respecto al resto del Block E del Reparto Los Santos. Esta situación hace que adicionalmente al flujo proveniente del colector de 36” previamente identificado, la escorrentía superficial conducida en la Calle Veracruz discurra por el vértice de la cárcava, lo que genera una nueva fuente de erosión.

Es de indicar que se desconoce la configuración del sistema de drenaje de aguas lluvias. El pozo ubicado al final de la Calle Veracruz se encuentra cubierto por la carpeta asfáltica, por lo que no pudo definirse la condición del pozo y sus conexiones.

- Es necesario restablecer las obras de descarga desde el final de la Calle Veracruz hasta el cauce del Río Sumpa. Dicha obra puede ser desarrollada por conducción superficial, mediante canales y gradas disipadoras, o de modo sub-superficial, mediante colectores y pozos. La distancia necesaria por cubrir asciende aproximadamente a 70 metros con un desnivel de al menos 15 metros.

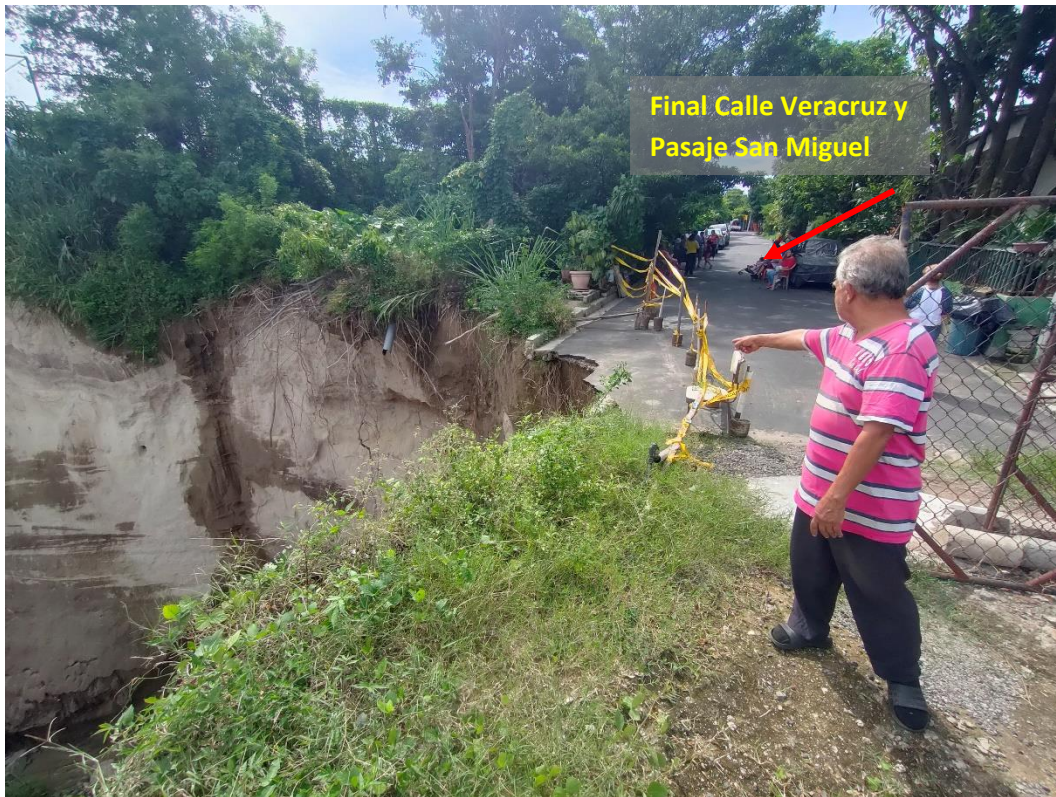
Imagen 3. Vista de problemática desde flanco izquierdo.

En cuanto a la Geología de la zona por su ubicación, próxima al Lago de Ilopango, la mayor parte del material superficial es del tipo Tierra blanca joven (TBJ), correspondiente al depósito s4 de la Formación San Salvador. Este material presenta un alto grado de susceptibilidad ante la erosión hídrica. Esto es compatible con las arenas limosas y limos arenosos observados en el sector.

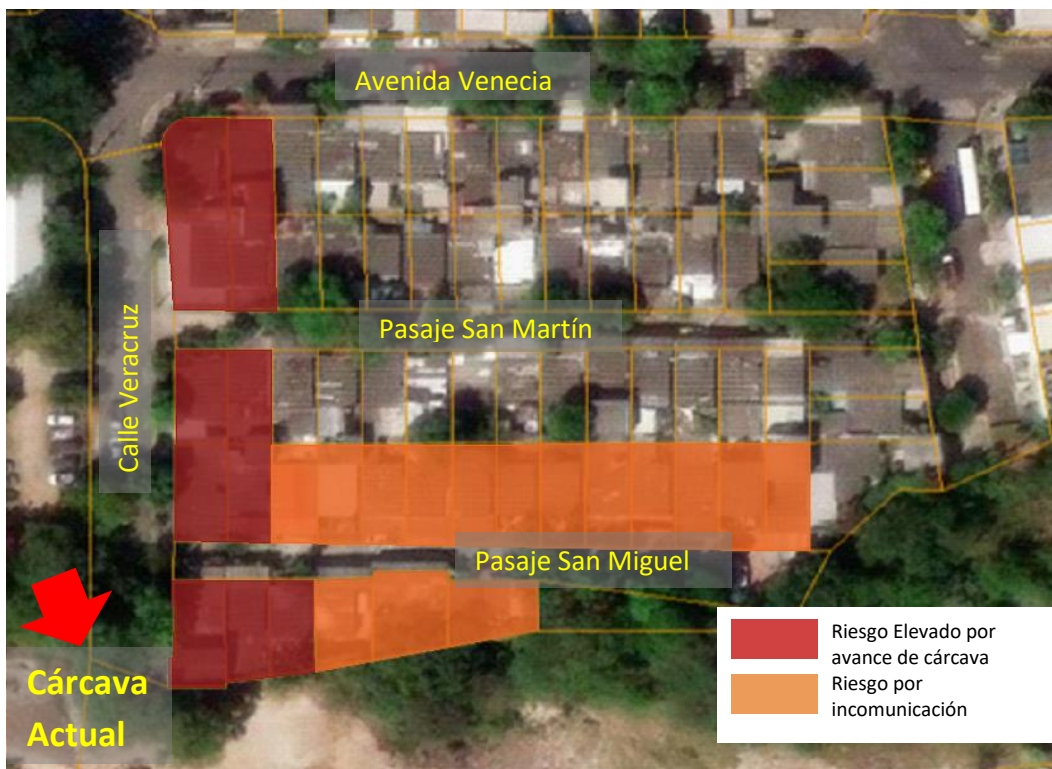
Es de indicar que las viviendas contiguas a la Calle Veracruz presentan un Alto Riesgo por Deslizamiento y subsecuente colapso, por el grado de avance de la cárcava, adicional a la amenaza que implica para las viviendas la potencial pérdida de conectividad del Pasaje San Miguel, dejando incomunicadas a 20 viviendas en total.

- Se estima que existe un **Alto Riesgo a Deslizamiento y Colapso** por el avance de cárcava en las siguientes viviendas del Block E, en el entendido que el colector de Aguas lluvias discurre por la Calle Veracruz:
 - o Del Pasaje San Miguel: Viviendas No. 66,65, 78, 79 y 80.
 - o Del Pasaje San Martín: Viviendas No. 38, 39, 63 y 64.
 - o De la Avenida Venecia: Viviendas No. 36 y 37.
- Todas las viviendas del Pasaje San Martín poseen un **riesgo latente de incomunicación** en caso de materializarse el avance de la cárcava, por lo que debe gestionarse la pronta intervención de la problemática en la zona.

Imagen 4. Riesgos identificados.

- Se recomienda realizar un estudio de suelos en la zona y un análisis de estabilidad global de los taludes que conforman las márgenes del Río Sumpa en este punto, de modo de proponer obras de protección acordes a la problemática prevaleciente en el sitio.

- Para atender la problemática de la zona de manera integral, es necesaria la construcción de obras de protección en ambos márgenes del río, así como obras de control del flujo en el cauce, tales como muros guardanivel, cuyo diseño deberá basarse en los resultados de un estudio hidrológico-hidráulico en la zona, que abarque al menos 300 m aguas arriba y 200 m aguas abajo del punto objeto de estudio.

- Posterior a las obras de protección al pie de los taludes, se deberá reconformar el talud para brindar soporte a la calle y mayor estabilidad a las viviendas contiguas. Este relleno deberá ser realizado con material competente, libre de materia orgánica y arcilla, adecuadamente compactado.

- Se recomienda proteger el talud conformado mediante la colocación de cobertura vegetal idónea para el tipo de suelo a colocar, o bien, colocando concreto lanzado reforzado (shotcrete), de manera de evitar la erosión superficial del talud. Además, se deberá brindar de una adecuada red de drenaje superficial mediante la construcción de canaletas en la corona del talud y bajantes o derramaderos.
