REF. VMOP-DACGER-046-2023
INSPECCIÓN TÉCNICA DE SEGUIMIENTO POR FORMACIÓN DE CÁRCAVA
POR COLAPSO DE DESCARGA DE AGUAS LLUVIAS, LOTIFICACIÓN LOS
VÁSQUEZ, SOYAPANGO, SAN SALVADOR.

Evaluar la situación de riesgo existente ante la progresión de erosión ocasionada por colapso parcial de sistema de aguas lluvias.

REF. No. VMOP-DACGER-SD-002-2023
**INSPECCIÓN TÉCNICA DE SEGUIMIENTO POR FORMACIÓN DE
CÁRCAVA POR COLAPSO DE DESCARGA DE AGUAS LLUVIAS,
LOTIFICACIÓN LOS VÁSQUEZ, SOYAPANGO, SAN SALVADOR.**

INFORME TÉCNICO: FORMACIÓN DE CÁRCAVA POR COLAPSO DE DESCARGA DE SISTEMA DE AGUAS LLUVIAS, LOTIFICACIÓN LOS VÁSQUEZ Y REPARTO LOS SANTOS 2, SOYAPANGO, SAN SALVADOR.

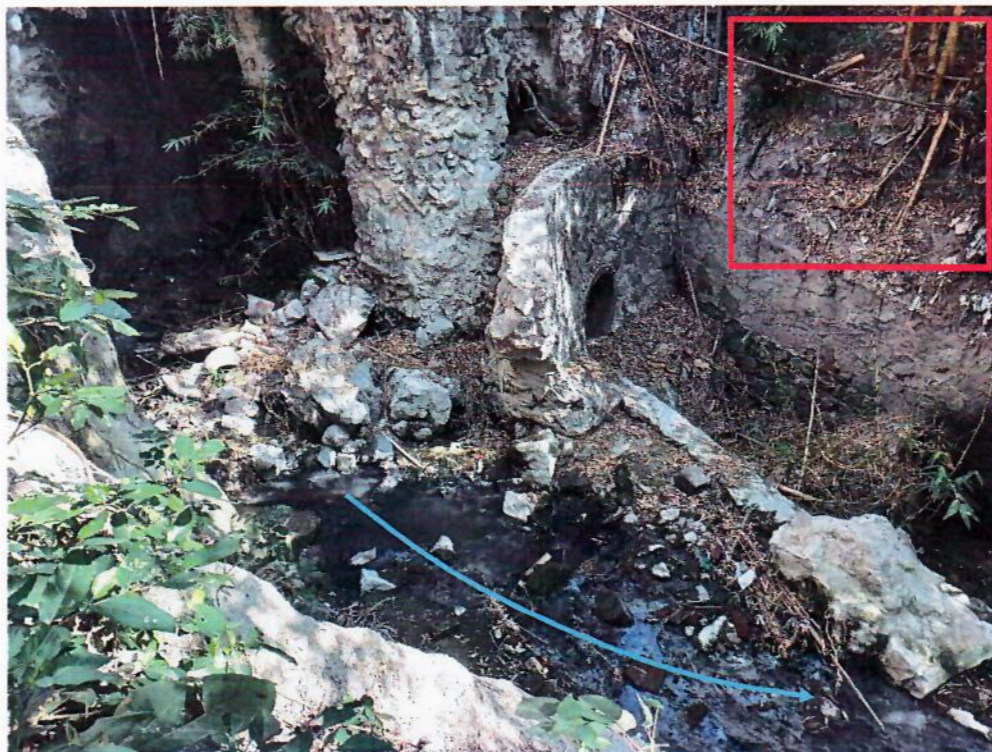
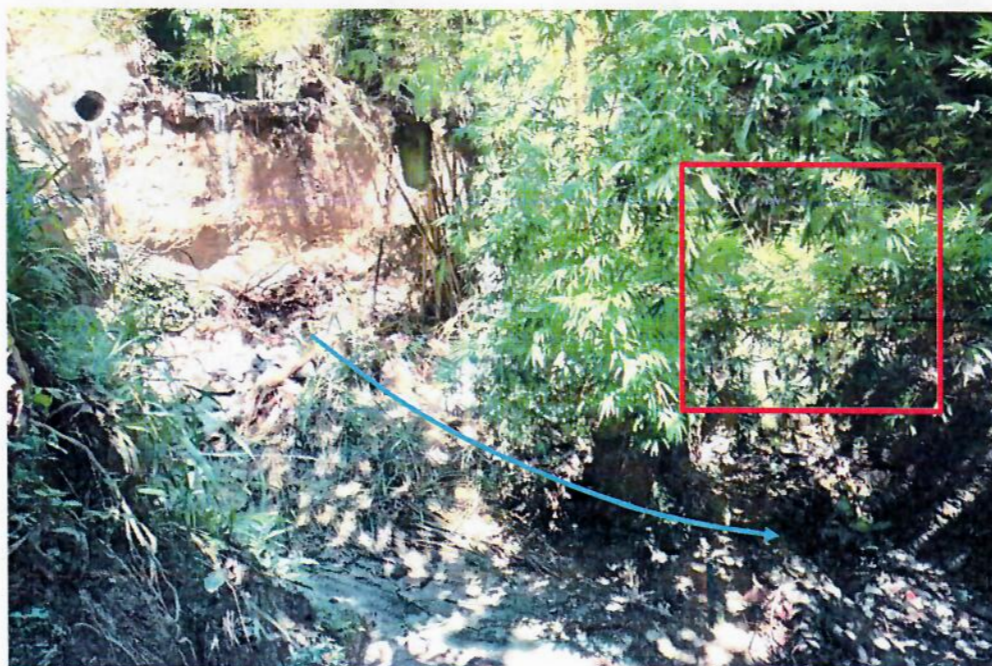
En principio el cabezal de descarga del sistema de drenaje de la zona, claramente identificado en febrero de 2023 en la inspección cita, sigue en el mismo lugar es decir no ha aumentado sus dimensiones la cárcava produciendo el colapso parcial o total de la estructura de protección, pero a pesar de esto, se identifica el cabezal obstruido a la vista debido al colapso de una porción de bambúes, los cuales se pueden identificar en las imágenes comparativas. El pozo también se observa inicialmente sin aparente daño estructural al momento de esta inspección. Las condiciones de riesgos prevalecientes tales como: deslizamiento de porciones de laderas y taludes, así como el colapso parcial de estructura de descarga limito el acceso para realizar una observación de detalle de esta situación.

Figura 2. Situación de febrero de 2023 (arriba) y de noviembre de 2023 (abajo). Nótese colapso en borde izquierdo.

Tal como se identificó en la inspección realizada en febrero 2023, la falta de obras en el sector, aumenta la erosión hacia el talud, propiciando que la cárcava incremente de tamaño hacia ambos márgenes.

- En el sector del primer colapso proceder a la construcción de un Muro de Mampostería de Piedra de 6.0 m de altura de tal manera que este funcione como cabezal de descarga y sirva para la protección de Pozo de Aguas Lluvias, adicional a esto la construcción de derramadero con

- elementos de disipación de energía. Las dimensiones de este muro deberán ser establecidas y/o ajustadas en función de las características topográficas y del estudio de suelos respectivo.

- Efectuar el relleno y el perfilado de la cárcava con material selecto, el cual podrá ser material compactado mecánicamente o bien, una combinación de lodocreto en la parte inferior, seguido de suelo compactado en la parte superior, de modo de agilizar los procesos constructivos; este relleno servirá como soporte de una canaleta y brindará confinamiento al Pozo de Aguas Lluvias.

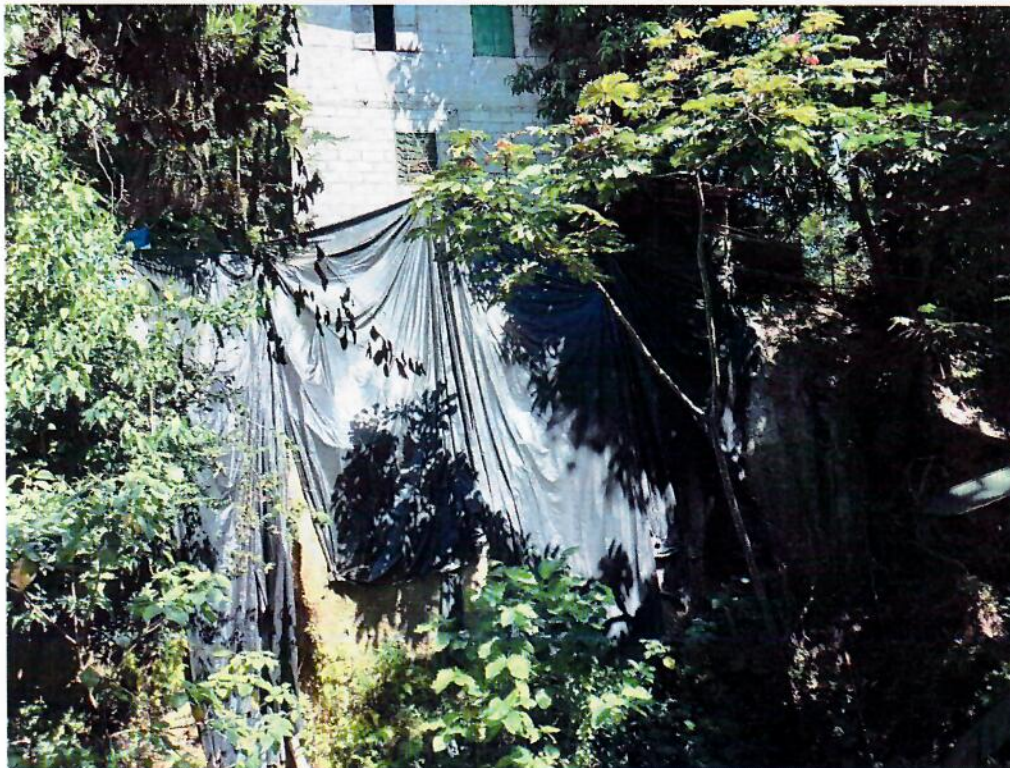
Aguas debajo de la zona del colapso, aproximadamente a 50 m, se identificó un sector en el cual se ha perdido por completo la canalización generando la exposición de una ladera vertical en cuya cima se encuentra, cuando menos, una vivienda en riesgo que se encuentra en la zona de protección de la quebrada.

Figura 3. Vista general de talud vertical en margen izquierdo.

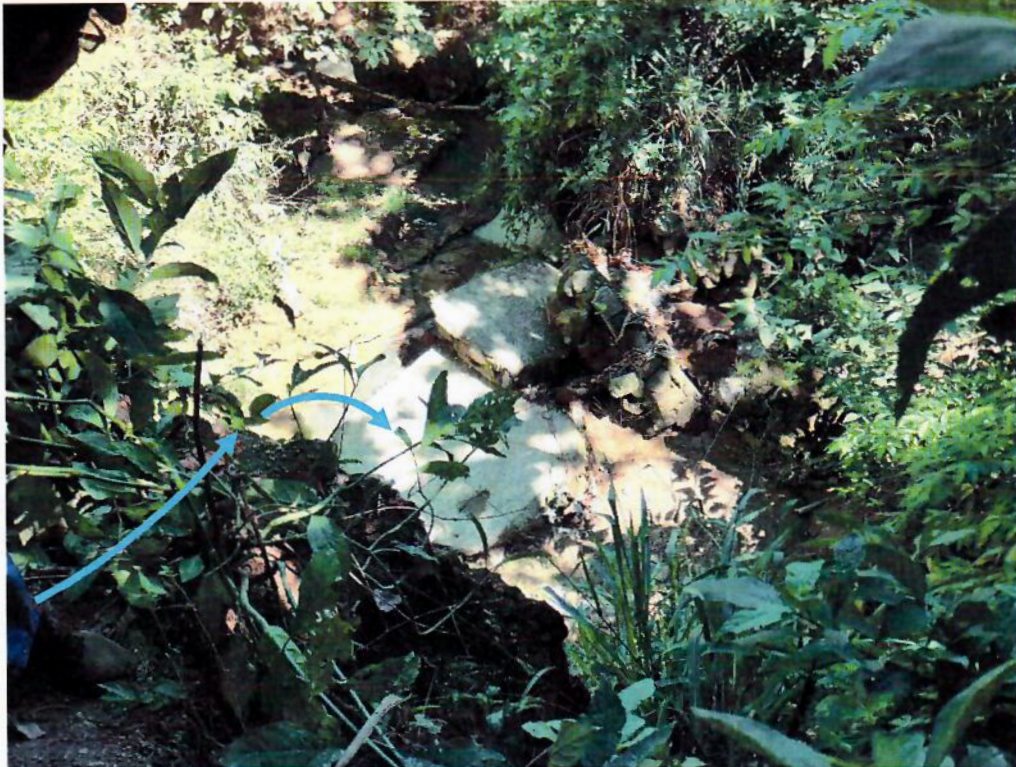
A 75 metros del colapso previamente identificado, se constató otro colapso del sistema de drenaje, de un canal abierto, de aproximadamente 10 m de desnivel. Por las condiciones del sector no pudo identificarse la situación con mayor detalle, e inclusive en las fotografías la falta de perspectiva impide apreciar la dimensión del colapso global. Se cree que la estructura afectada correspondía puntualmente a unas gradas disipadoras o similar.

Figura 4. Colapso 2. A 75 metros aguas abajo.

- Es necesario realizar la revisión del Pozo de Agua Lluvias y, en caso fuese necesario, proceder a la reparación de éste.
 - Reconstruir la obra de canalización y sus respectivos disipadores de energía en el sector del segundo colapso y hasta donde sea necesario en virtud de estudio hidrológico e hidráulico.

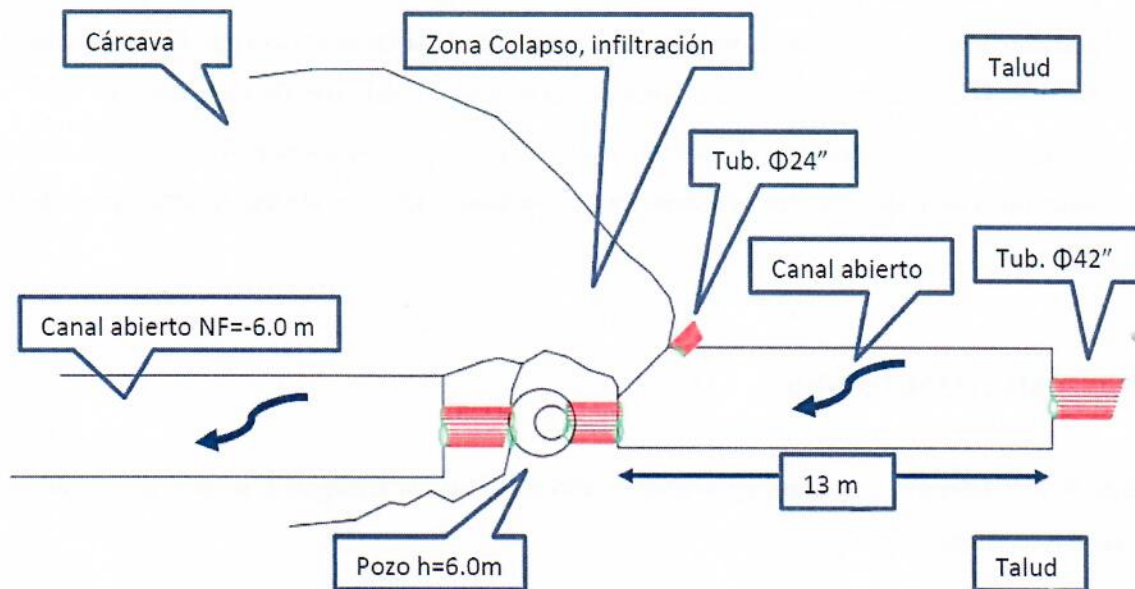
La problemática fue inspeccionada por DACGER en octubre de 2021, donde se identificó la formación de una cárcava por el colapso parcial de un tramo de canal abierto de aproximadamente 0.5 m de diámetro; en la **Imagen 2**, se muestra un esquema de la problemática detectada en 2021 y en la **Fotografía 1**, se puede observar el estado del lugar al momento de la primera inspección.

Imagen 2. Esquema representativo realizado en 2021 de funcionamiento de Sistema de Aguas Lluvias dañado. Tomado de Informe Ref. VMOP-DACGER-075-2021.

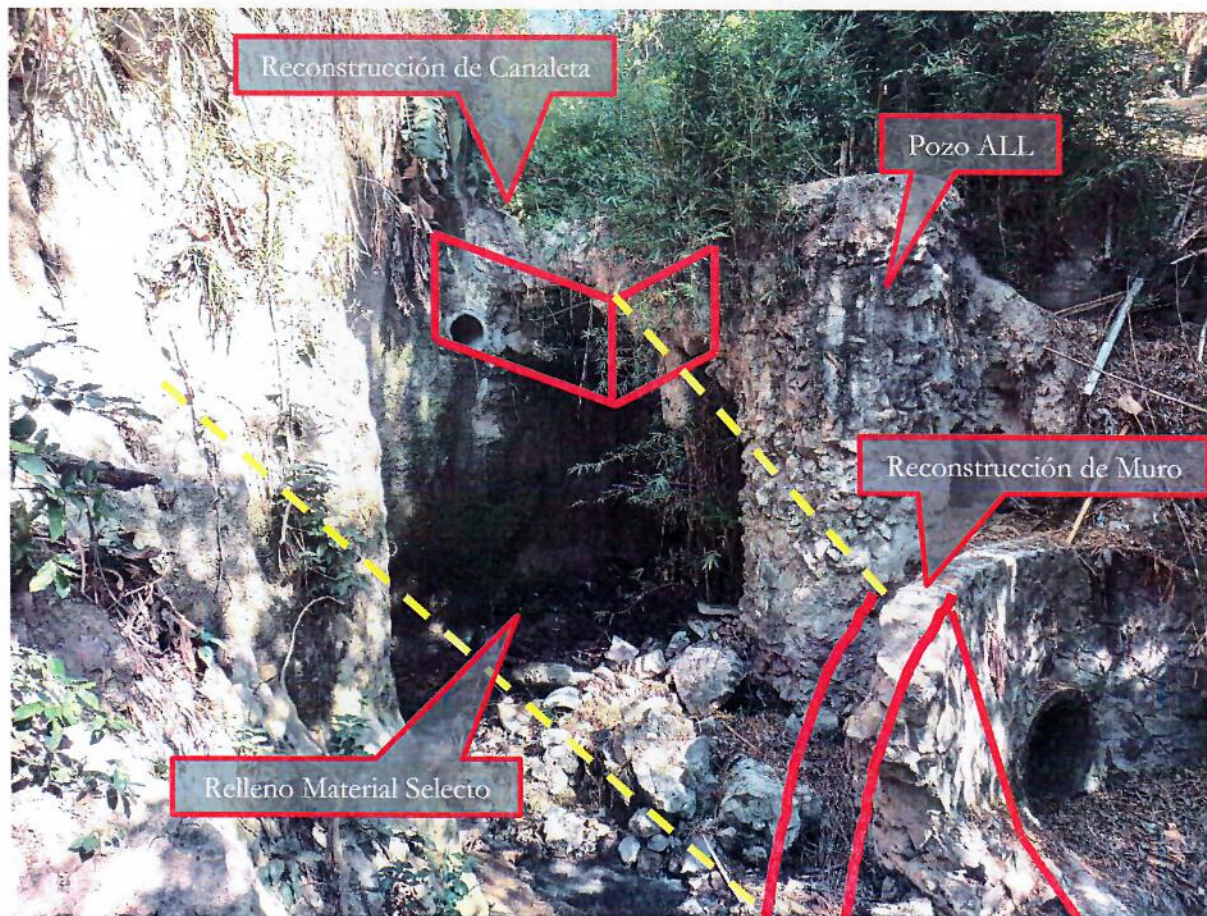
Imagen 3. Esquema representativo de actividades a realizarse para la reparación de la cárcava y la rehabilitación de Sistema de Aguas Lluvias.

- Proceder a la reconstrucción de un Muro de Mampostería de Piedra de 6.0 m de altura para que este funcione como cabezal de descarga y para la protección de Pozo de Aguas Lluvias. Las dimensiones de este muro deberán ser establecidas y/o ajustadas en función de las características topográficas y de suelos del entorno.
- Relleno y perfilado de cárcava con material selecto, el cual podrá ser material compactado mecánicamente o bien, una combinación de lodocreto en la parte inferior, seguido de suelo compactado en la parte superior, de modo de agilizar los procesos constructivos; este relleno servirá como soporte de Canaleta y brindará confinamiento al Pozo de Aguas Lluvias.

- Reconstrucción del tramo de canaleta colapsado de aproximadamente 3.0 m de longitud, con Mampostería de Piedra con su repello, de modo de evitar infiltraciones; en paralelo, se deberá realizar la reconexión de la tubería de 24”
- Es necesario realizar la revisión del Pozo de Agua Lluvias y, en caso fuese necesario, proceder a la reparación de éste.
- Para realizar las obras mencionadas, es necesario llevar a cabo previamente una topografía de detalle, así como un estudio de suelos del sector y la revisión hidráulica del sistema colapsado, de modo de garantizar que las mismas satisfagan las particularidades de la zona.

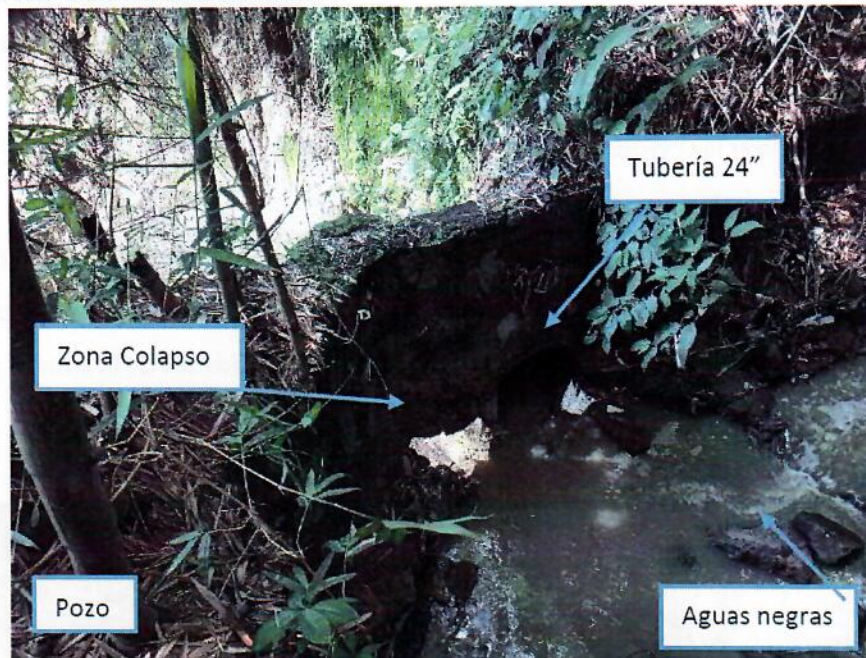
Fotografía 1. Vista de parte alta de canaleta donde se estaba filtrando el agua hacia talud natural (zona actualmente colapsada) Tomado de Informe Ref. VMOP-DACGER-075-2021.

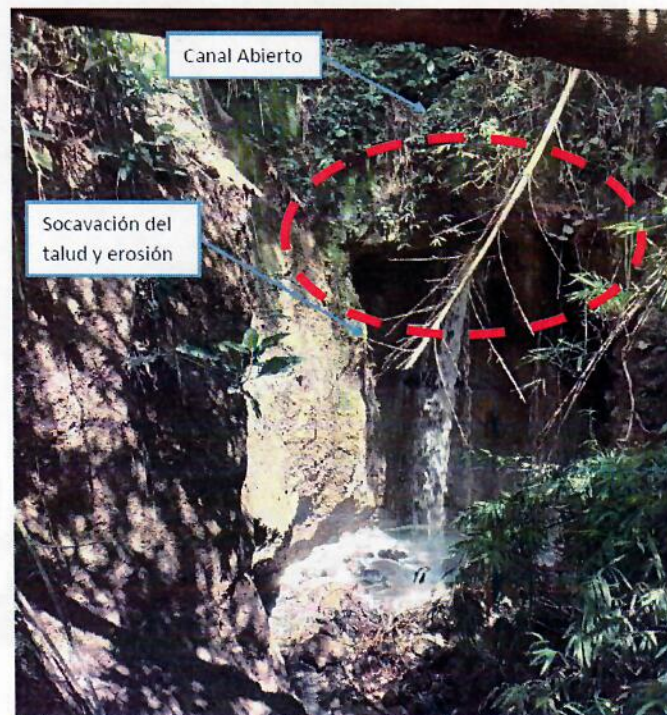
Como se observa en la **Fotografía 2**, en la inspección realizada en 2021 existía una porción de aproximadamente 1 m de canaleta que se encontraba en voladizo, producto de la socavación en talud natural ubicado al margen derecho de canaleta y pozo.

Fotografía 2. Estado de cárcava en 2021; obsérvese enmarcado, zona colapsada actualmente. Tomado de Informe Ref. VMOP-DACGER-075-2021.

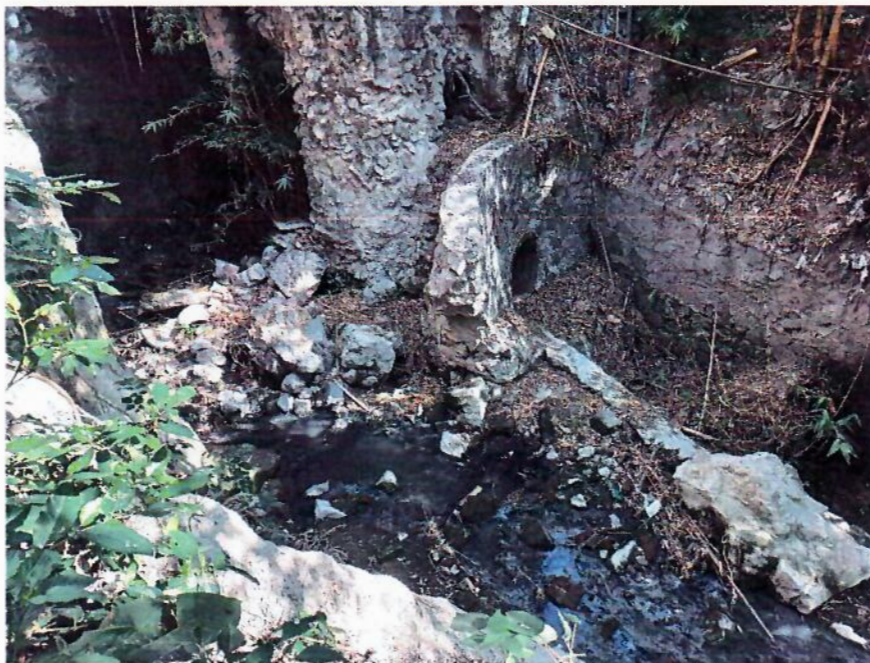
margen derecho. Así mismo es de indicar que se ha producido el colapso de un tramo de canaleta de una longitud aproximada de 3.0 m, dejando totalmente expuesta la estructura de Pozo; por las condiciones prevalecientes en el sitio no fue posible acercarse hasta la estructura del Pozo para identificar daños en éste (ver **Fotografías 3 y 4**).

Fotografía 3. Colapso de Muro de mampostería para protección y cabezal de descarga; obsérvese estructura de Pozo expuesta; febrero 2023

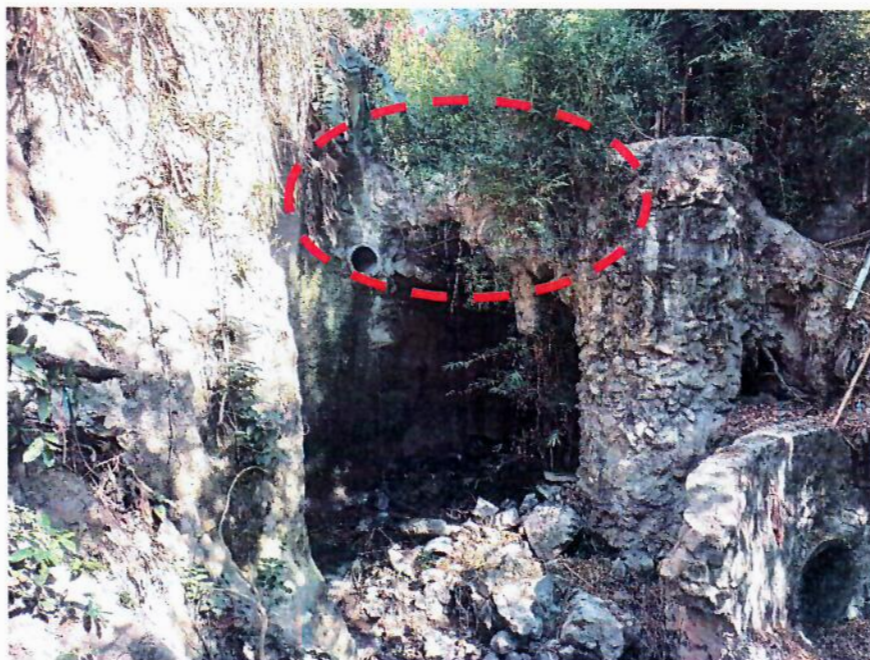
Fotografía 4. Zona de colapso de Canaleta

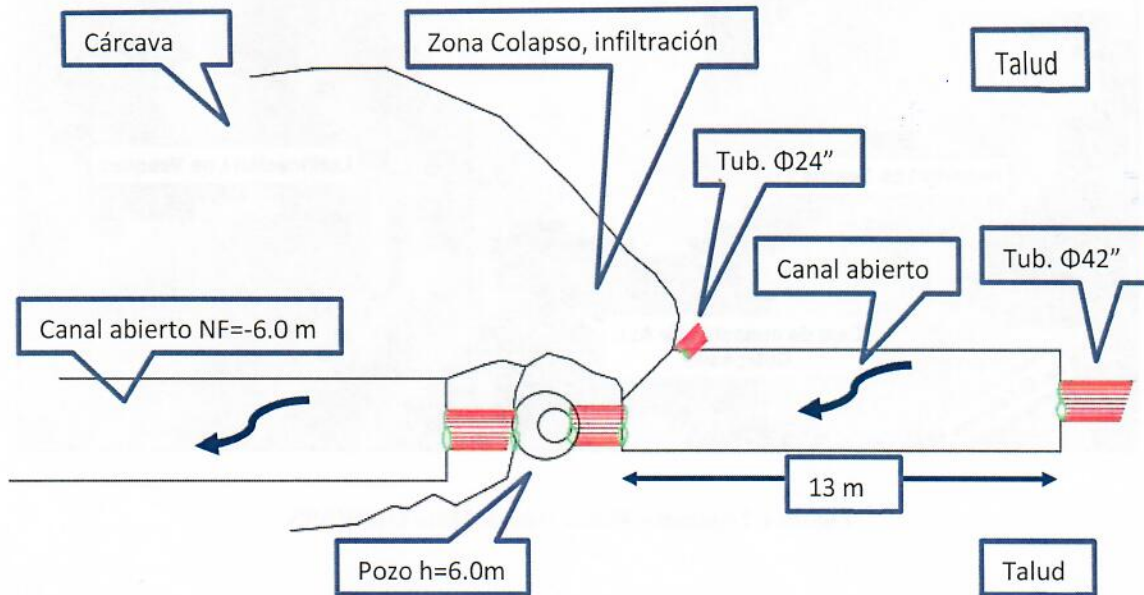
Problemática 1: Colapso parcial de canaleta abierta del Sistema de Drenajes de Aguas lluvias. Ver **Figura 5:**

- Justo en la zona de transición para conectar el canal con el pozo construido para controlar la caída a nivel de la Quebrada (aproximadamente 6.0 m de desnivel), en el margen derecho, se observó el colapso parcial de un tramo mayor a los 0.5m de diámetro; en dicho punto el agua se ha estado infiltrando, lo que ha erosionado el talud y la base de relleno en donde se apoya

el canal; indicando que el material prevaeciente en la zona se identifica como Tierra Blanca. La erosión y su consecuente socavación, una porción del canal ha quedado en el aire. Ver **Fotografía 3**. Al momento de la inspección, el pozo no presentaba daños que pudieran afectar su estabilidad estructural.

Figura 5. Diagrama de descarga de Sistema de Aguas lluvias.

- Reparar la zona de colapso parcial, apuntalando la zona y rellenando la base de soporte del canal con material selecto debidamente compactado; de ser posible, con suelo-cemento.

- Reconstruir la zona de colapso parcial del canal, con mampostería de piedra y colocar un repello en todo el canal para evitar infiltraciones.
- Se deben conformar los taludes en las partes de la ladera de la quebrada que presenten deslizamientos y reconfigurarlos adecuadamente dependiendo de las características de la zona, brindando la protección debida mediante la revegetación del sector, evitando construcciones en las cercanías a la corona, ya que debe garantizarse la zona de protección o retiro según los requerimientos establecidos en la normativa nacional.

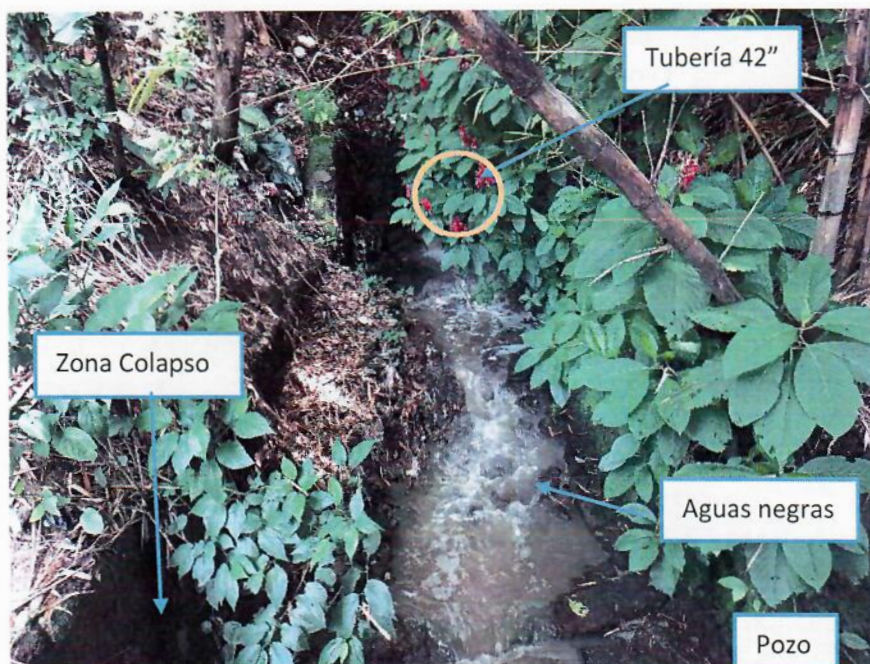
- La zona con problemas corresponde a un tramo del canal abierto mostrado en la **Fotografía 1 y 2**, que recoge las aguas lluvias de la Comunidad a través de una tubería de 42" de diámetro y conecta con un pozo de altura aproximada de 6 m, para finalmente descargar hacia Quebrada Invernal S/N. El tramo de canal abierto tiene una longitud aproximada de 13 m.

Fotografía 1 Canal abierto donde descarga Sistema de Aguas lluvias de la zona, actualmente flujo causante de erosión es Aguas Negras desviada por ANDA mientras se realizan trabajos temporales en su red del sector

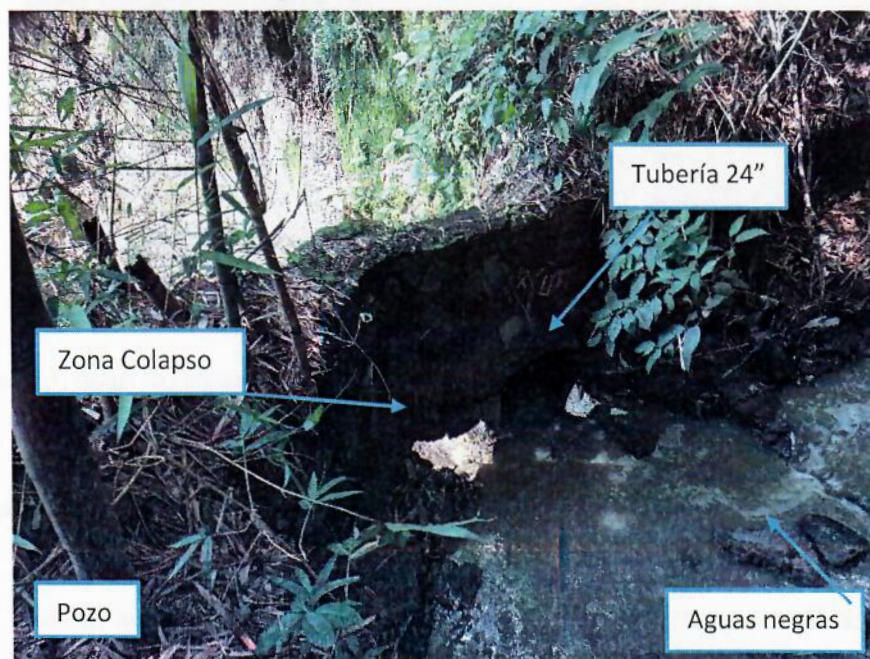
- Con la pérdida de material, la erosión ha afectado a todo el talud; el cual posee una pendiente bastante pronunciada, casi vertical, con una altura aproximada de 10 metros, indicando que este no cuenta con Obras de Protección. Como medida emergente, los habitantes han tratado de revegetar la zona para evitar mayor erosión en el sector.
- En el canal se pudo observar un flujo constante de Aguas Negras proveniente del desvío provisional realizado por ANDA mientras lleva a cabo unas reparaciones en el sector. Este flujo sigue erosionando el talud, permitiendo que las dimensiones de la socavación sigan aumentando.

Fotografía 2 Zona de Colapso de Canal Abierto, mostrado en Figura 5; al fondo obsérvese talud erosionado

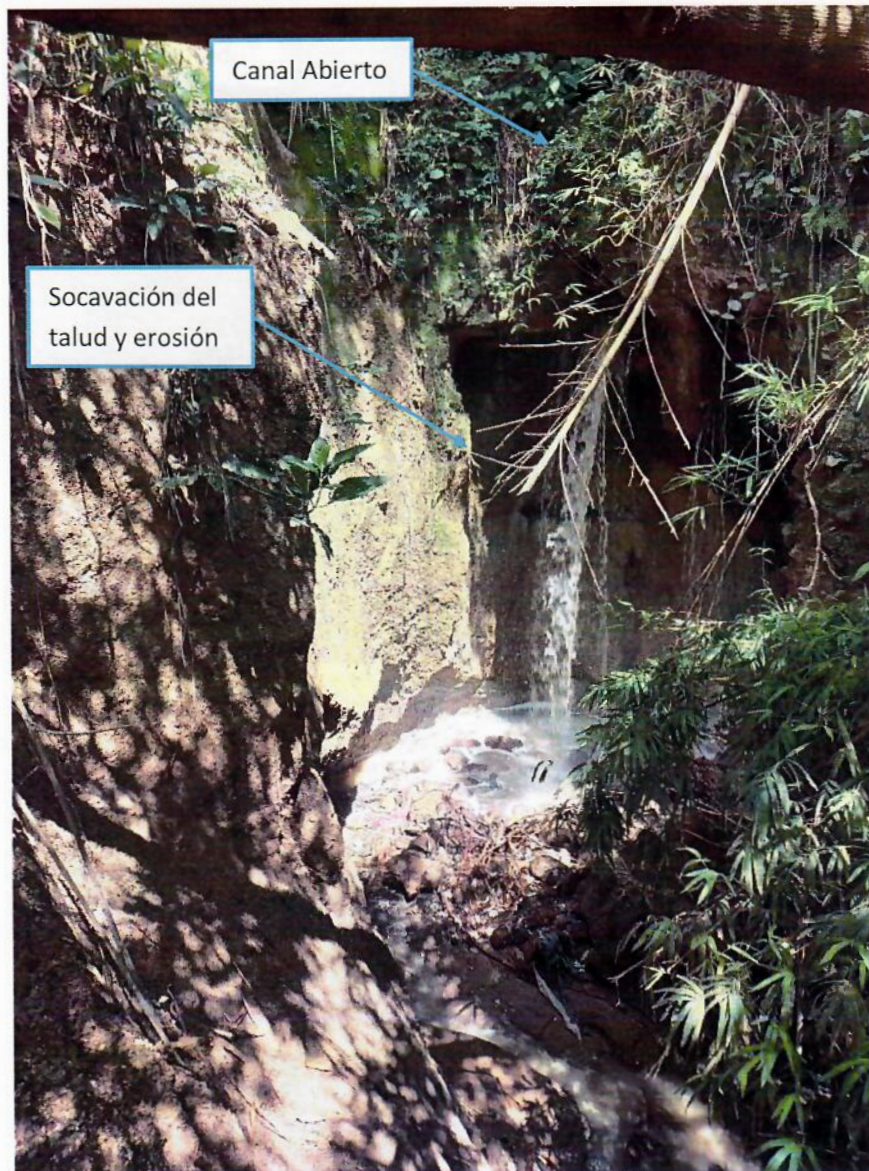
Fotografía 3. Erosión por debajo de Canal Abierto debido al flujo constante de Aguas Negras

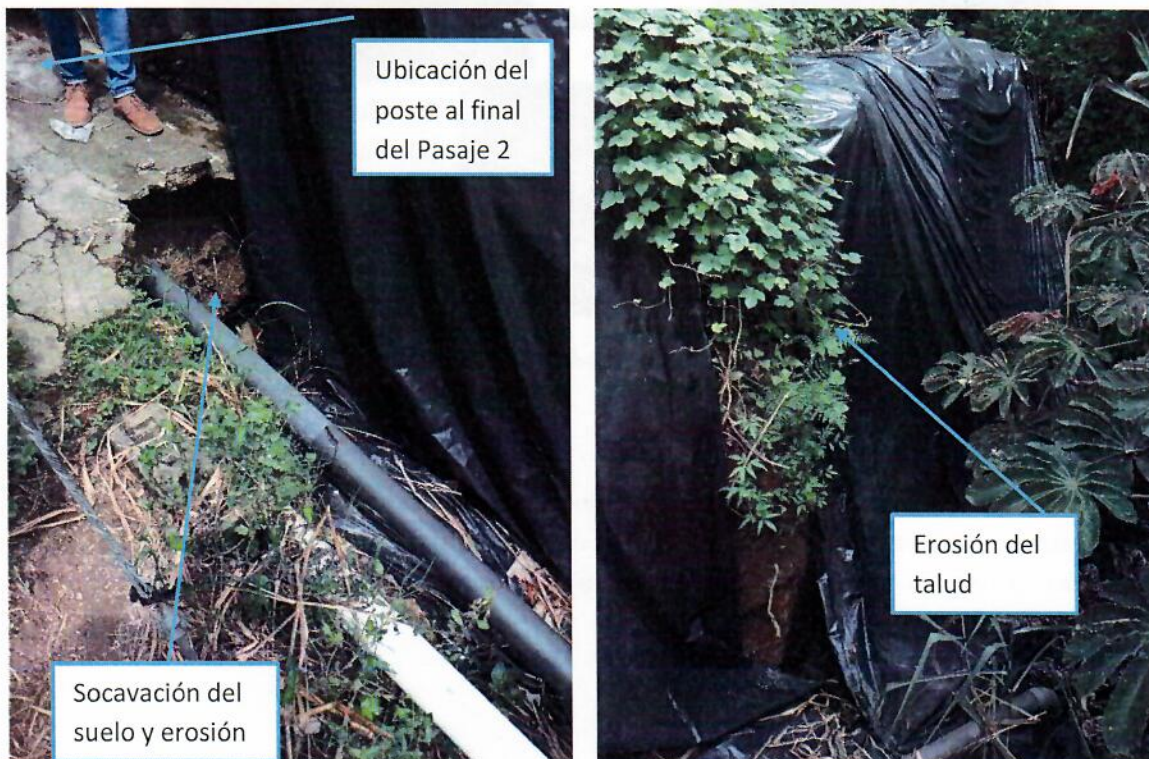
Fotografía 4. Estado actual del final del Pasaje 2.

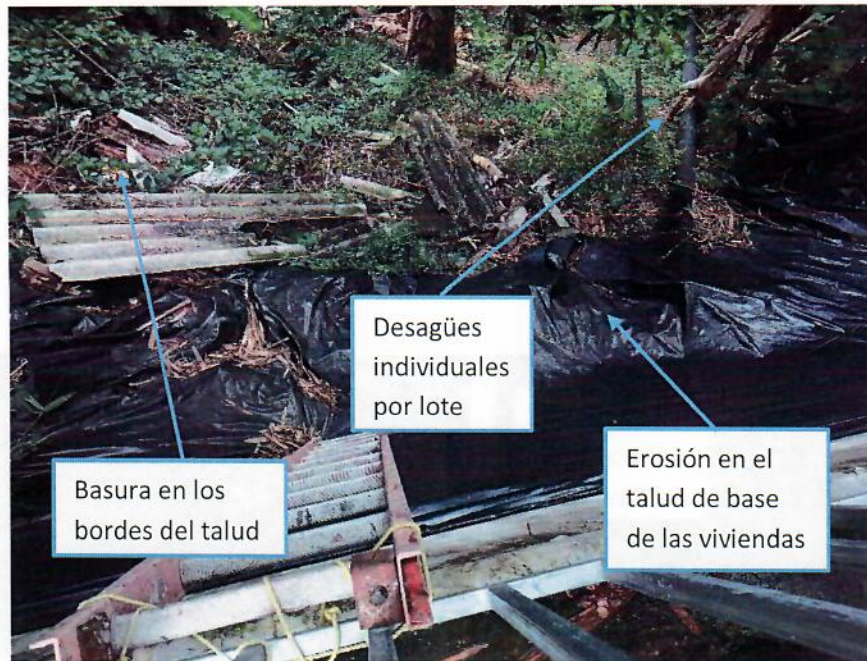
- El Pasaje 1 es el punto más alto de los márgenes de la quebrada donde varios lotes y viviendas han sido abandonadas. En el Pasaje 2 la erosión ha provocado que un poste de alumbrado eléctrico ubicado al final del pasaje se encuentre a pocos metros de colapsar, pues se ha perdido el soporte del piso del pasaje y el suelo de los márgenes (ver **fotografía 4**). En el Pasaje 3, se pudo observar erosión del suelo y gran cantidad de basura producto de la acumulación por parte de los habitantes de esa zona. En el Pasaje 4, también se observa erosión en el talud del margen izquierdo de la quebrada generando riesgo para estos habitantes (ver **fotografía 5**).

Fotografía 5. Estado actual de Final del Pasaje 4.
