REF. No. MOP-DACGER-SD-005/2020

**INFORME DE INSPECCIÓN: SEGUIMIENTO A COLAPSO TRAMO DE BÓVEDA EN  
INSTALACIONES DE EDIFICIO BICENTENARIO (RED SALVADOREÑA DE  
MEDIOS, CANAL 12), ANTIGUO CUSCATLÁN, LA LIBERTAD.**

**FECHA DE INSPECCIÓN:** 15 de agosto de 2020.

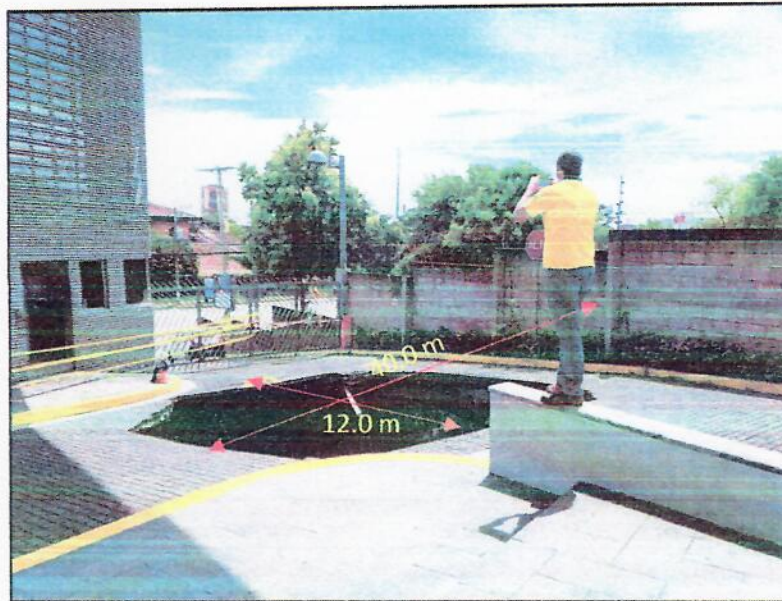
- De acuerdo a lo identificado en la zona se observa la remoción de escombros provocados por el colapso suscitado el día 11 y 12 de agosto del presente año, debido a la generación y canalización del flujo de escorrentía producto de evento hidrometeorológico suscitado el día 14 de agosto. Ver **Fotografía 1**.

Fotografía N° 1. Oquedad formada en calle de acceso interno de Edificio Bicentenario de RSM producto de la ampliación Colapso de tramo de Bóveda sobre Quebrada El Piro.

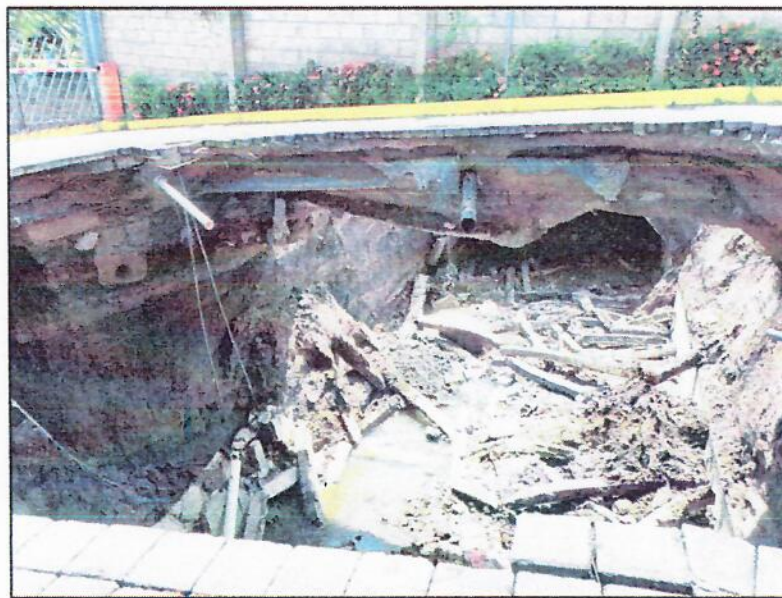
- Se identifica una ampliación en las dimensiones de la cárcava formada por la erosión hidráulica de la Quebrada El Piro de aproximadamente 3 m. hacia ambos márgenes, lo anterior es debido a que el colapso de la estructura dejando al suelo que conforma las márgenes de la quebrada completamente expuestas. Por lo que el aumento en las dimensiones de la cárcava hacia las columnas de apoyo de edificio Bicentenario es sumamente grave, ya que al quedarse sin apoyo puede generar el colapso parcial de dicha estructura. Ver **Fotografía 2**.

Fotografía N° 2. Arrastre de escombros de colapso debido a evento hidrometeorológico del 14 de agosto.

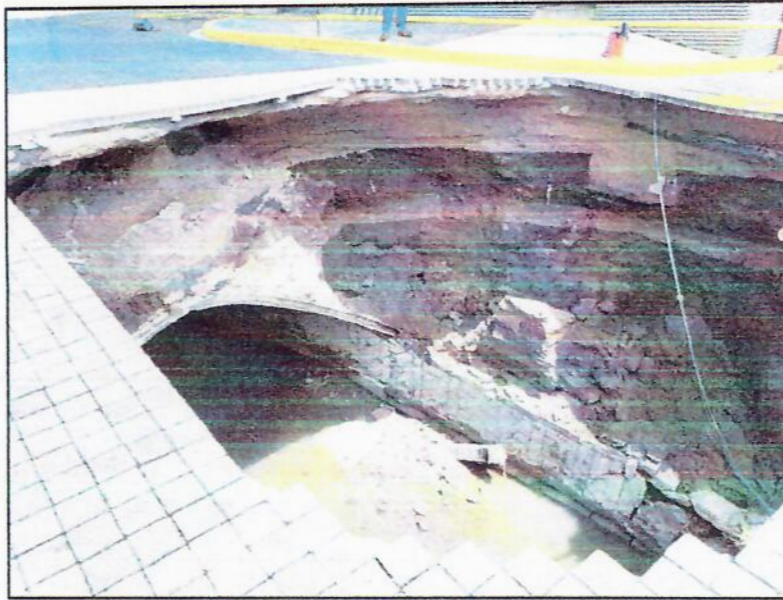
- El colapso de la estructura de bóveda fue debido al asentamiento de los muros de apoyo de los arcos, lo anterior es debido a la falta de mantenimiento de la cama hidráulica la cual es inexistente en los tramos colapsados. Ver **Fotografía 3**.

Fotografía N° 3. Muros de apoyo completamente dañados por asentamiento.

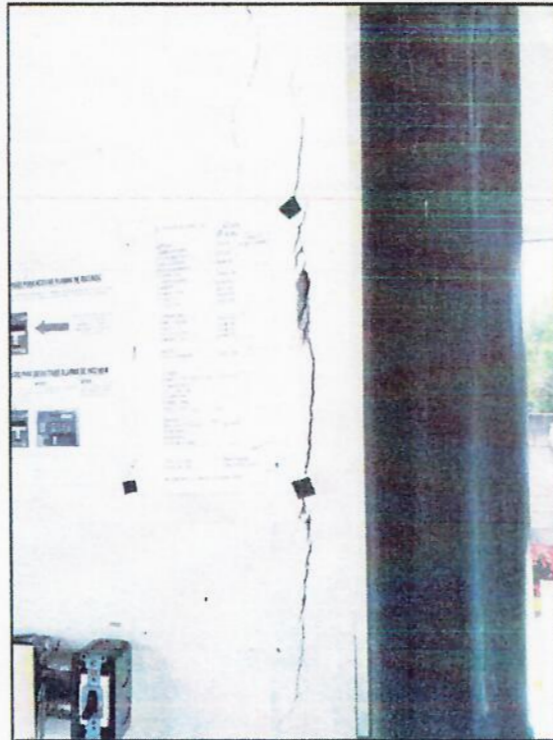
- Se identifican agrietamientos en la columna de apoyo del edificio en donde se ubica la caseta de seguridad, las cuales de acuerdo a identificación visual se ha verificado poseen dimensiones de 4 mm de ancho a lo largo de todo el elemento estructural, al momento de la inspección no se contaba con equipo de medición de profundidad de grietas, pero se infiere que la grieta ha traspasado todo el elemento. Ver **Fotografía 4**.

Fotografía N° 4. Agrietamiento de Columna de Apoyo, caseta de seguridad de edificio.
