REF. No. VMOP-DACGER-010-2024
INFORME DE INSPECCIÓN TÉCNICA A BÓVEDA SOBRE QUEBRADA EL
PIRO TRAMO CA-01, ANTIGUO CUSCATLÁN, LA LIBERTAD

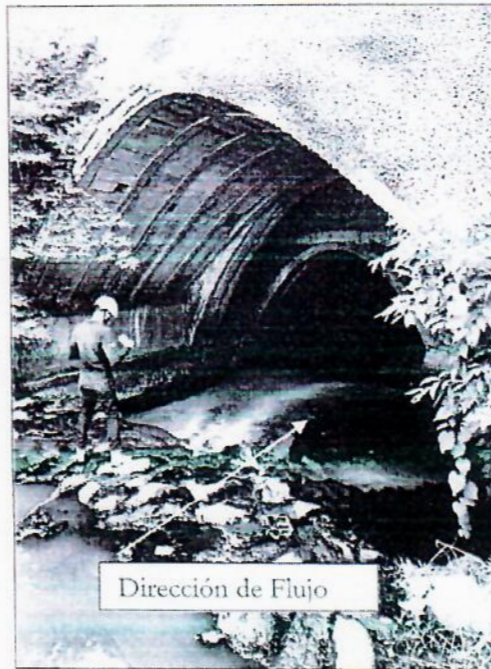
Fotografía 1. Ingreso a Bóveda Quebrada El Piro sector Edificio de Red Salvadoreña de Medios.

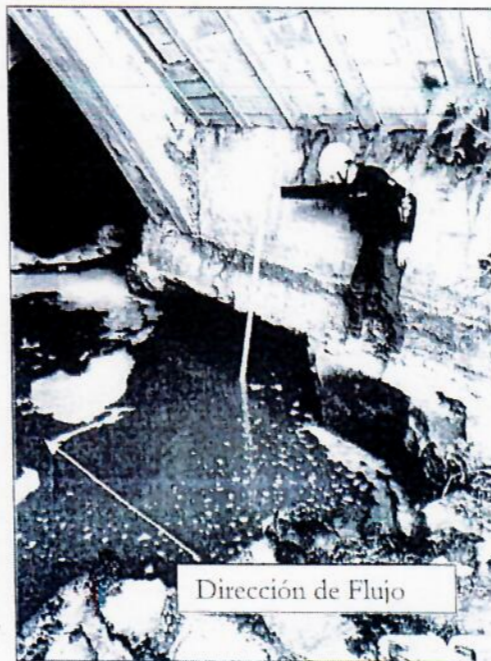
Al indagar el estado de la subsección contigua a la margen izquierda, se pudo observar que ésta presenta daños por socavación hacia su costado de margen derecha y cerca de la salida del tramo de múltiples secciones, en una longitud de 4.50 metros, con una profundidad aproximada de 50.00 centímetros, con lo que se ha comprometido parte de la cama hidráulica y quedando al descubierto parte de la base del muro lateral. Por otra parte, también se observó pérdida puntual de la cama hidráulica al centro y próximo al inicio del tramo de múltiples secciones. Por lo restante de esta subsección, no se observaron daños hacia su arco. Es de indicar que, el final de este tramo se localiza aproximadamente bajo el desvío de la Carretera Panamericana hacia el Bulevar Santa Elena.

Fotografía 2. Socavación de cama hidráulica y muros de soporte. H = 1.0 m. aprox.

necesario atender a la brevedad los daños puntuales detectados, tales como los daños por corrosión en el acero de refuerzo de las viguetas del tramo de losa, contiguo al puente a la entrada de la obra de drenaje, así como la socavación en la base de los muros y cama hidráulica en la subsección contigua a margen izquierda en el tramo de múltiples secciones; y los agrietamientos en el arco semicircular, al interior de la subsección central del tramo antes mencionado; y, en general se requiere el reemplazo de aquellas bovedillas dañadas o la reposición de aquellas perdidas.

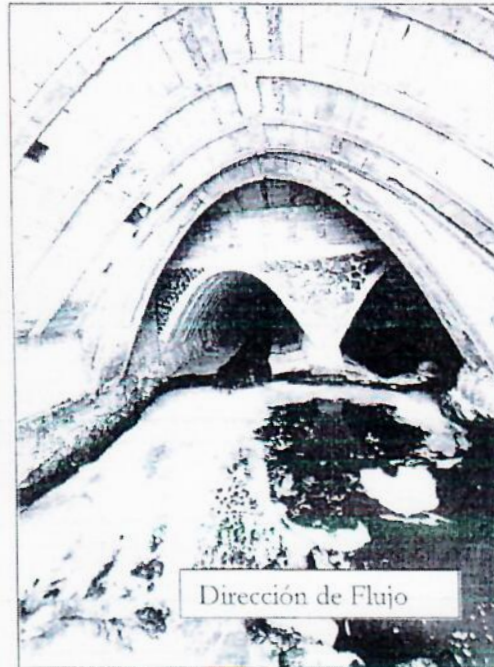
Fotografía 3. Cambio de sección bóveda doble.

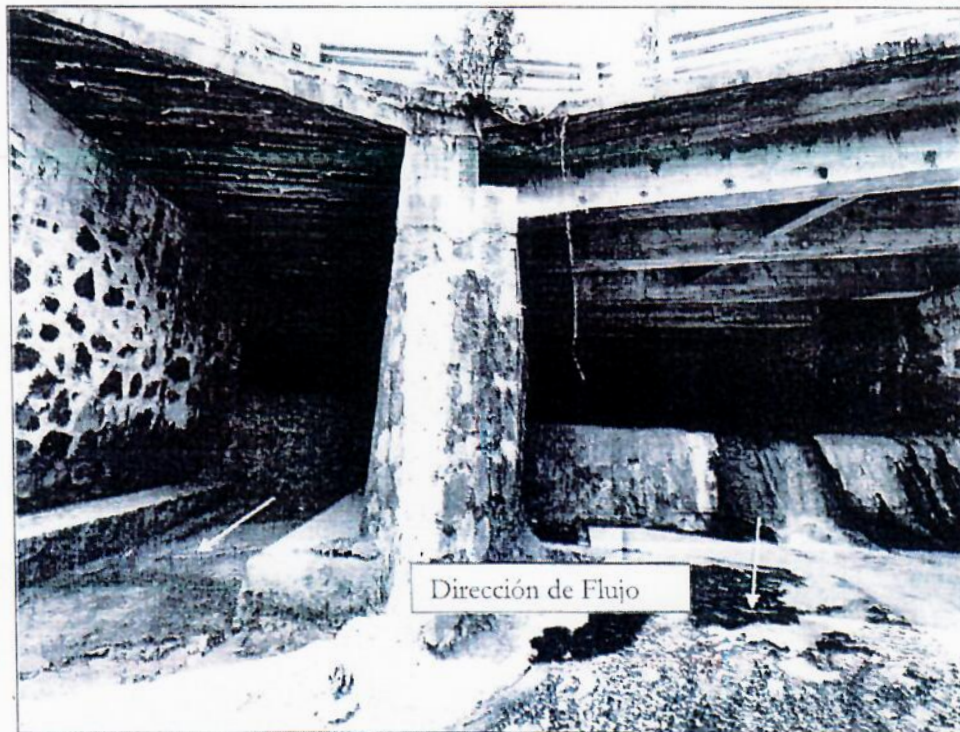
Fotografía 4. Descarga de estructuras hacia tramo de quebrada a cielo abierto.

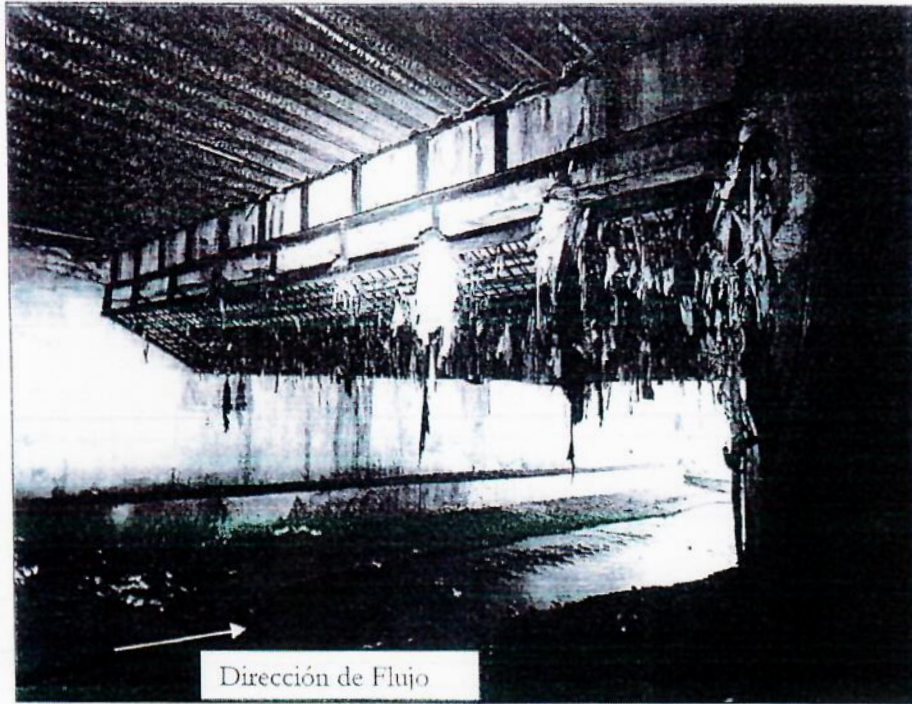
En cuanto a la segunda salida, colindante a la margen izquierda de la quebrada, esta tiene una sección rectangular, definida por una obra de paso que habilita el desvío de la Carretera Panamericana, a la altura de Chivo Pets, en dirección al carril que conduce hacia San Salvador. Dicha obra de paso, definida por vigas y losa de concreto armado, se apoya en muros de mampostería de piedra con cabezales de concreto armado, y su cama hidráulica también se deduce que es de concreto armado. Esta porción tiene 7.00 metros de longitud, paralelo al flujo de la quebrada, y un ancho de 9.00 metros sobre la quebrada, indicando que no presenta daños importantes.

Fotografía 5. Tramo de sección de estructura de puente, sección hidráulica rectangular.

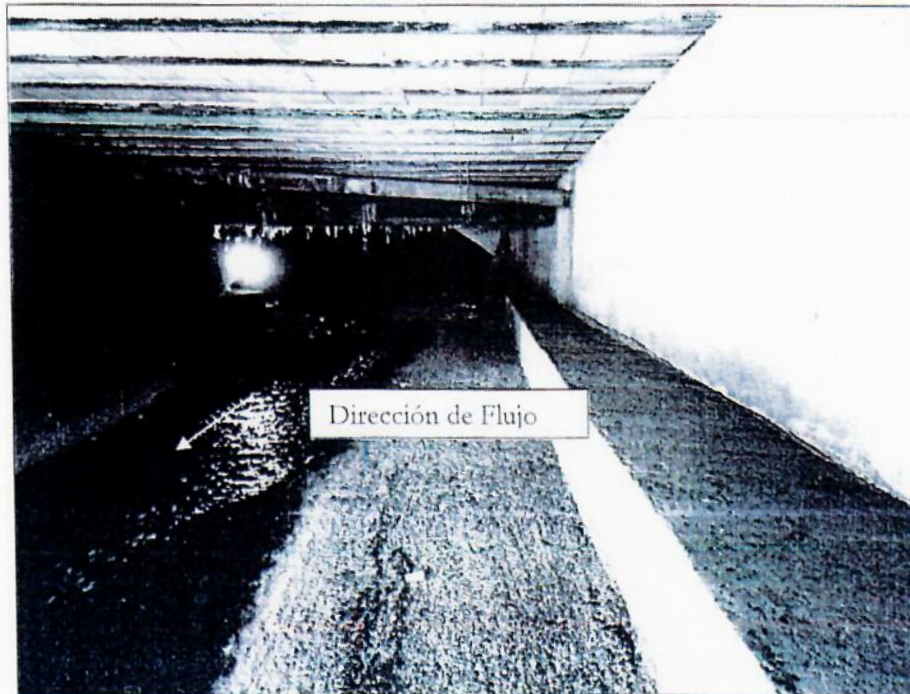
Fotografía 6. Vista hacia aguas arriba sección hidráulica rectangular.

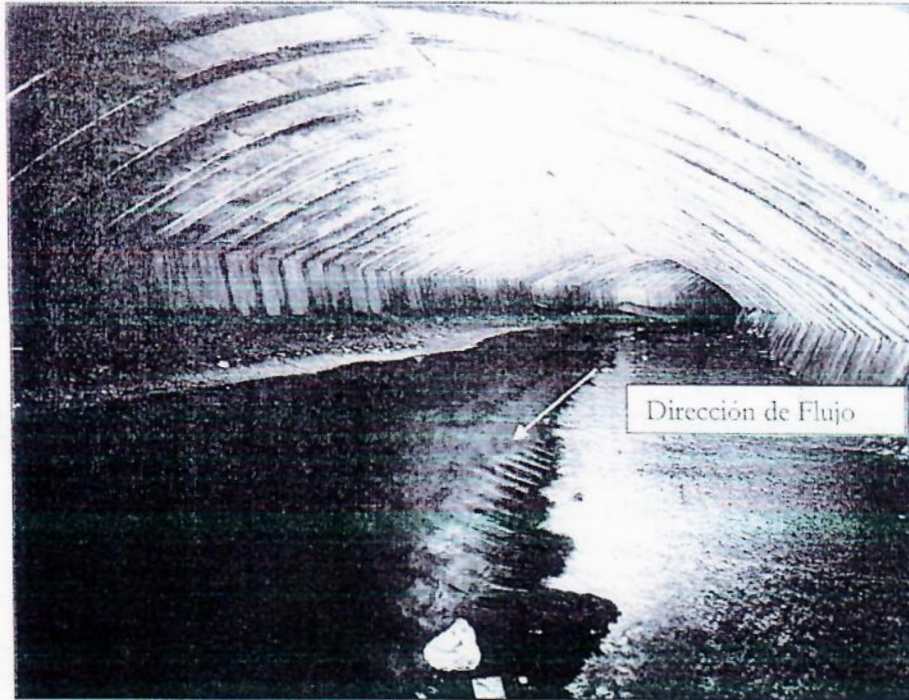
Fotografía 7. Cambio de sección de bóveda tramo bajo Carretera Panamericana, sección de semi arco.

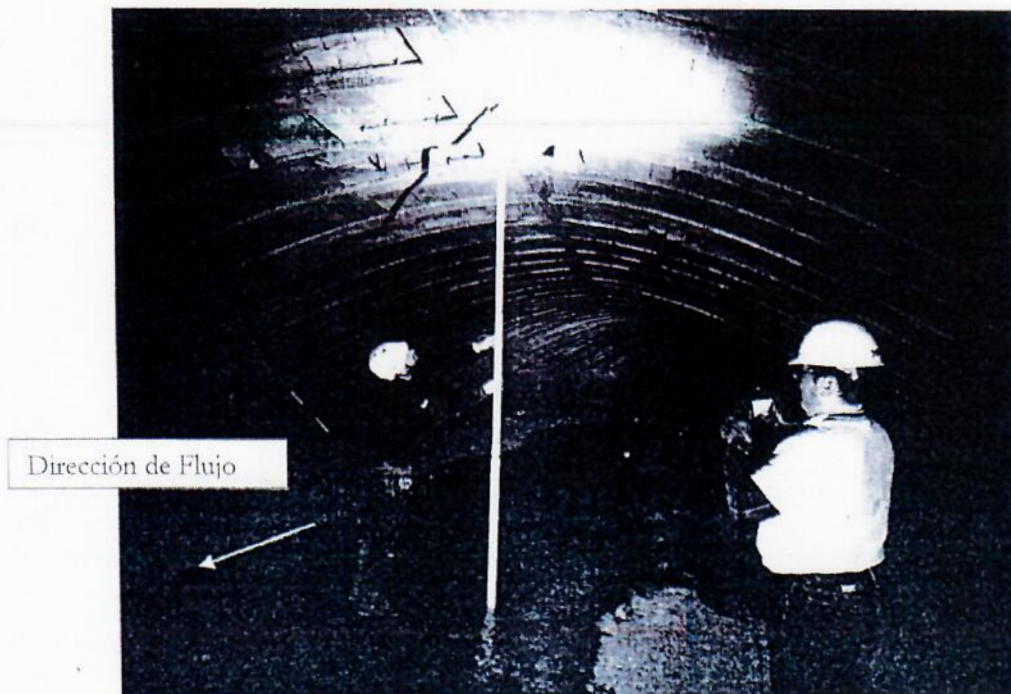
Prosiguiendo al interior de la obra de drenaje se encontró una bóveda de sección parabólica, de viguetas y bovedilla de concreto armado, con un ancho de 9.80 metros, una altura total al centro de 3.50 metros y se apoya sobre muros de concreto armado de 1.50 metros de altura. El tramo de bóveda con esta sección es de aproximadamente 30.00 metros de longitud, y no se detectaron daños importantes que representen un riesgo de colapso de la misma, aunque sí se detectaron pérdidas puntuales de bovedillas.

Fotografía 8. Tramo de bóveda bajo Carretera Panamericana, sección de semi arco, daños en bovedillas.

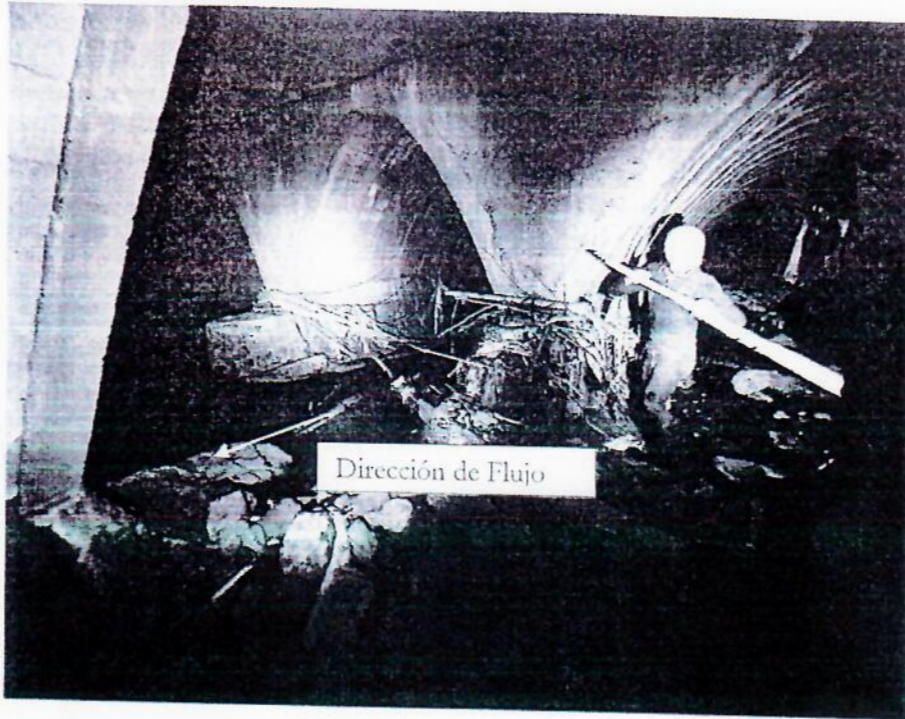
Fotografía 9. Cambio de sección de bóveda tramo colindante a Canal 12, sección de semi arco triple.

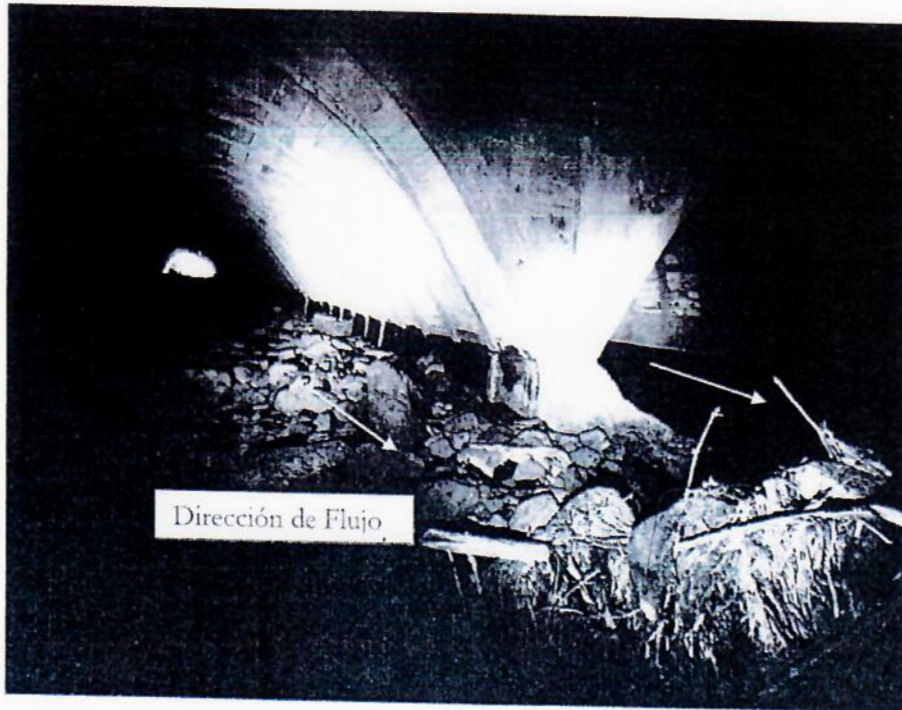
Fotografía 10. Cambio de sección de bóveda tramo colindante a Canal 12, sección de semi arco doble.
