**REF. No. VMOP-DACGER-017-2023**  
**INSPECCIÓN TÉCNICA POR PROBLEMÁTICAS ASOCIADAS AL MANEJO  
DE LAS AGUAS LLUVIAS Y EROSIÓN EN TALUD DE LA CALLE LAS LILAS,  
REPARTO SAN BARTOLO, TICSA, ILOPANGO, SAN SALVADOR**

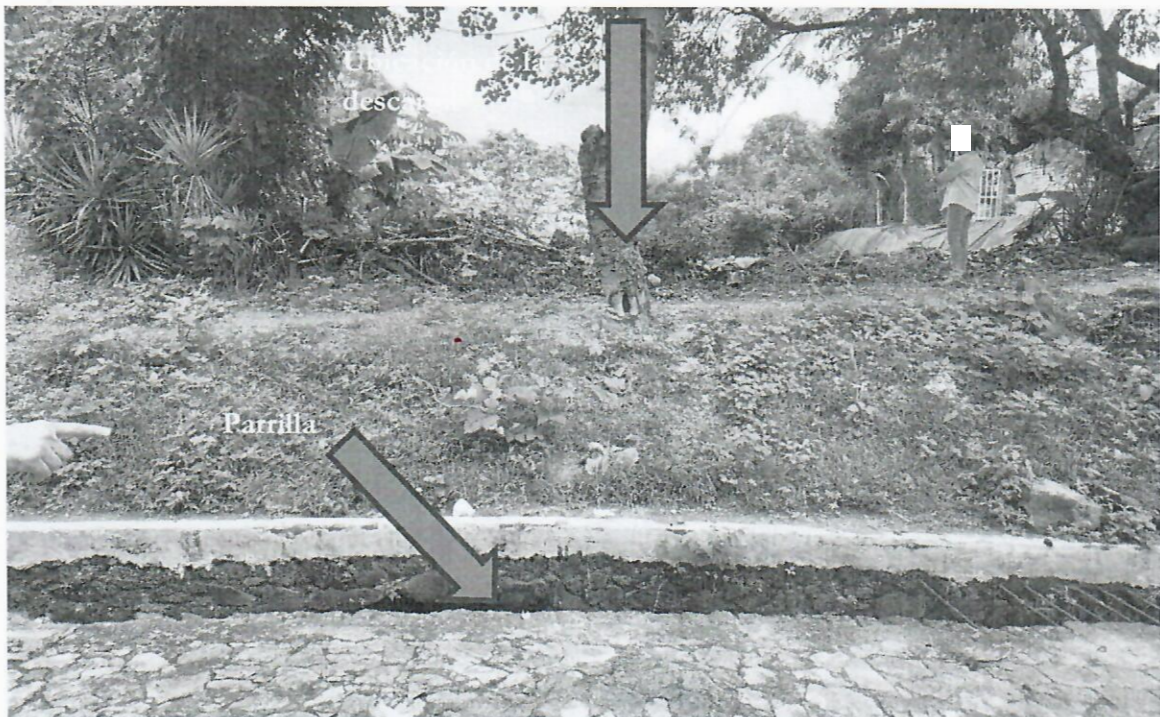
A solicitud de los residentes del final Pasaje Las Lilas, se llevó a cabo una visita de inspección para verificar los avances erosivos reportados en taludes y descarga de Sistema de Aguas Lluvias de la zona. La descarga se ubica al final del Pasaje Las Lilas donde se observó una canaleta al final de la calle, a la cual le han quitado parte de la parrilla para facilitar el acceso de la escorrentía superficial, ya que en el sector se acumula basura y obstruye la parrilla, inundando el sector.

Imagen 2. Vista general de Final del Pasaje Las Lilas.

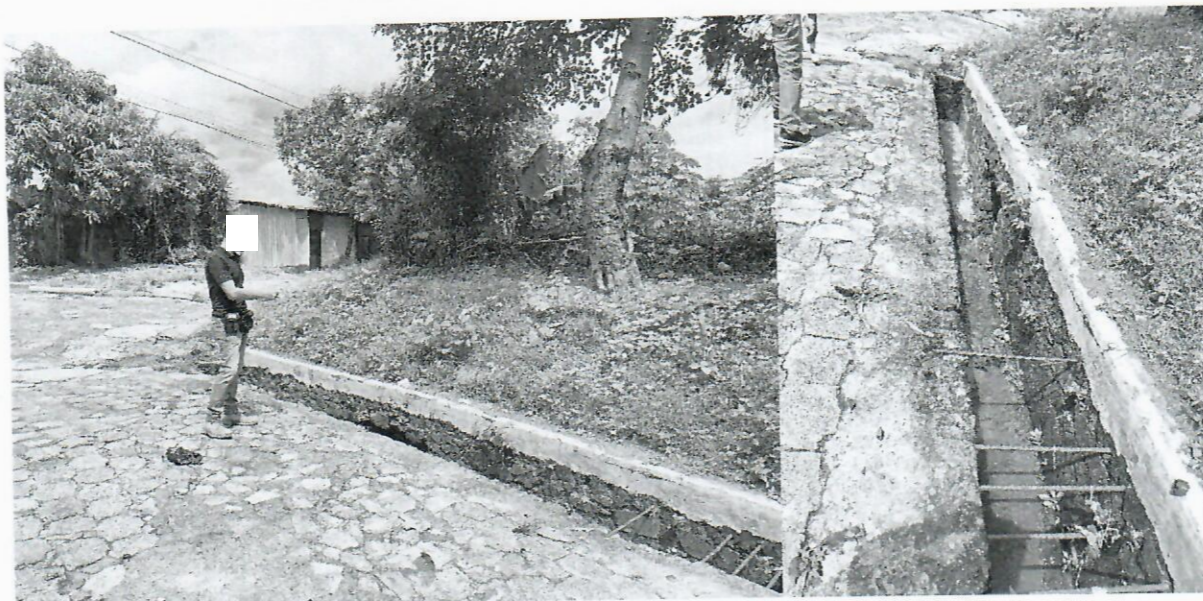
Imagen 3. Estado actual de la canaleta al final del pasaje

- Para impedir la expansión de la cárcava en los taludes laterales es necesario reconstruir/mejorar las gradas disipadoras de la descarga, así como la construcción de un emplantillado de piedra al final de la descarga, que funcione como cama hidráulica en la quebrada y evitar la erosión al pie de los taludes.

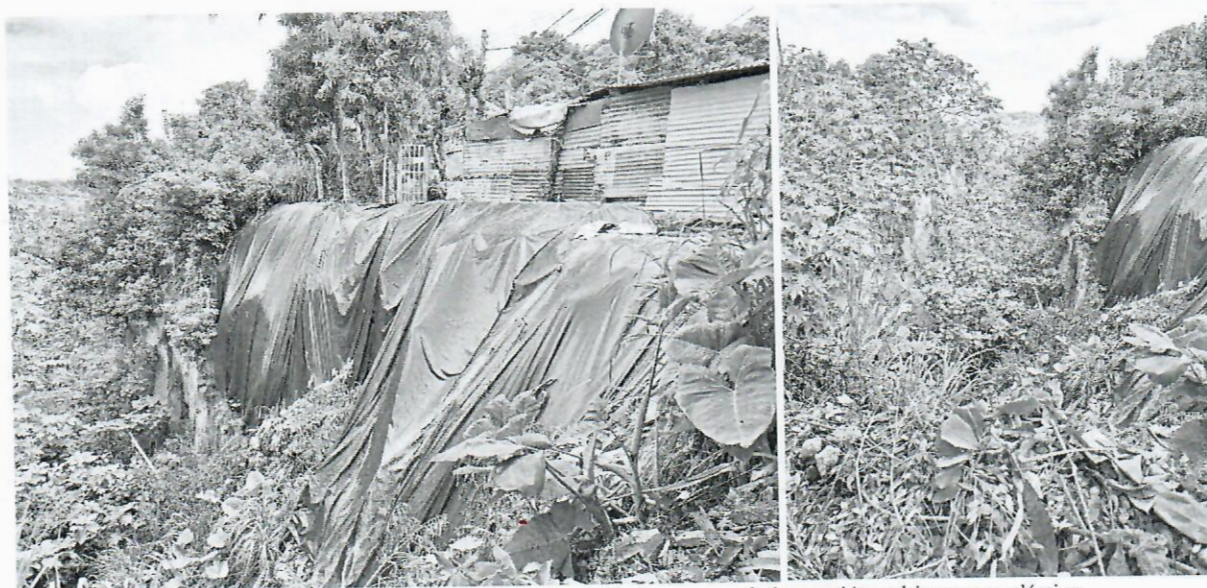
En la inspección se observó que la erosión de los taludes de los costados de la descarga ha aumentado aproximadamente 0.50 a 1.00 m en algunos sectores; la descarga no controlada está ocasionando erosión en el fondo, lo que desestabiliza la base de los taludes laterales. Debido a lo inestable del terreno no fue posible bajar al fondo de la quebrada para ver el estado y grado de erosión del cauce, pero se logró observar que al final de las gradas disipadoras el suelo se encuentra erosionado debido a la acción del agua y por la falta de una cama hidráulica. De la corona del talud hasta la última grada se observó un desnivel aproximado de 20 m, sin embargo, no fue posible medir la profundidad a la cual se encuentra el cauce por la abundante vegetación e inestabilidad del terreno.

Los taludes de ambos márgenes de la quebrada están compuestos por cenizas volcánicas, las cuales son altamente erosionables ante escorrentía cuando no poseen la suficiente cobertura vegetal. Los taludes laterales a la descarga colindan con viviendas (a menos de 1 metro de la corona) y calle los cuales se encuentran en Alto Riesgo por la ocurrencia de deslizamientos. Actualmente una porción de la corona del talud que colinda con las viviendas ha sido protegida provisionalmente con plástico, para impedir el ingreso de humedad.

Imagen 4. Vista de taludes laterales de la descarga y de la porción cubierta con plástico

La erosión observada en los taludes se debe a que la descarga final del sistema de aguas lluvias que se realiza de manera no controlada directamente sobre el talud, lo que ha el colapso parcial de su cama hidráulica, así como un alto grado de erosión en las proximidades.

- Proceder a la construcción de muros de protección al pie de los taludes en ambos márgenes de la Quebrada hasta su conexión con el Río Las Cañas, el cual podrá ser de mampostería de piedra, con una altura vista mínima de 6.00 m o en función de las crecidas máximas que se determinen a partir del estudio hidrológico – hidráulico realizado en el sector.

- Posterior a la construcción de dichos muros, se deberán reconformar los taludes existentes, los cuales serán revegetados para protegerlos de la erosión superficial. De proyectarse la conformación de rellenos en la zona, se deberán utilizar materiales libres de materia orgánica y ripio. Así mismo se deberá construir una adecuada red de drenaje en los taludes mediante canaletas en la corona y en la parte superior de los muros, conectadas por derramaderos y bajantes.
