REF. No. VMOP-DACGER-022-2022

**INSPECCIÓN TÉCNICA EN CENTRO ESCOLAR MONSEÑOR BASILIO
PLANTIER**

REF. No. MOP-DACGER-031/2017

INSPECCIÓN TÉCNICA – DAÑOS A INFRAESTRUCTURA DEL CENTRO ESCOLAR MONSEÑOR PLANTIER, DISTRITO 6, MUNICIPIO DE SAN SALVADOR

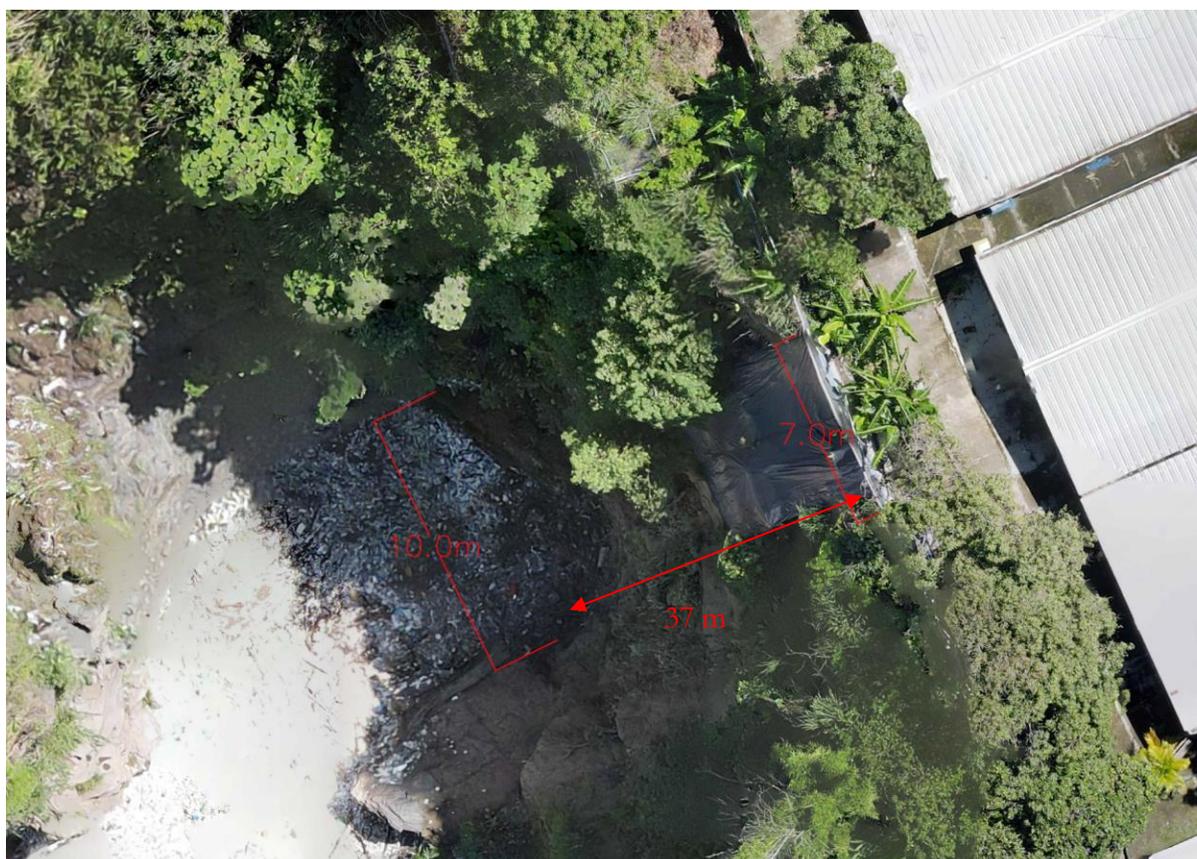
La problemática en el sitio de inspección se concentra en un talud de aproximadamente 37 metros de altura que se encuentra en la margen izquierda del Río Acelhuate y que presenta problemas de deslizamiento por erosión, ver **Imagen 2**. Esta problemática ha afectado la franja de protección del Centro Escolar Monseñor Basilio Plantier en su lindero poniente, llegando a derribar parte del muro perimetral en un tramo de 7 m.

Imagen 2. Dimensiones de problemática en talud, junio 2022

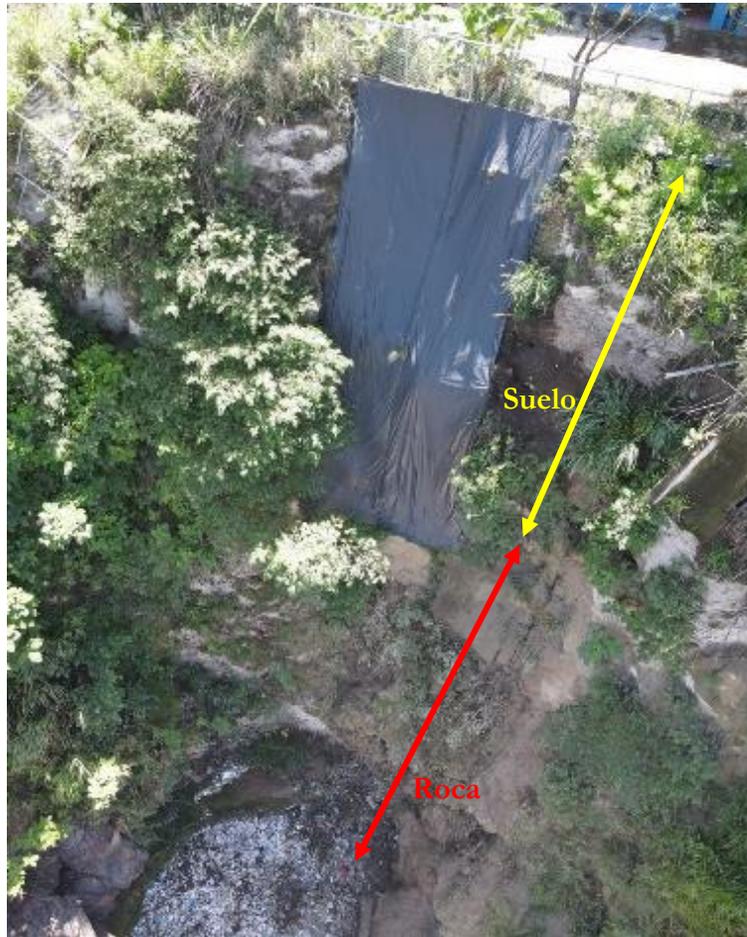
Debido a la dificultad de acceso a la parte baja del talud no se pudo inspeccionar a detalle las condiciones de esta zona; pero se utilizó equipo drone para poder realizar un registro fotográfico del sector y constatar el estado del talud. En el vuelo realizado se pudo verificar que en la margen izquierda del Río Acelhuate, en las inmediaciones de la zona afectada, se presentan dos estratos principales con características visuales bien diferenciadas, se observa lecho rocoso meteorizado al fondo y suelo como estrato superior (Ver **Imagen 3**).

Imagen 3. Tipos de materiales observados en el talud

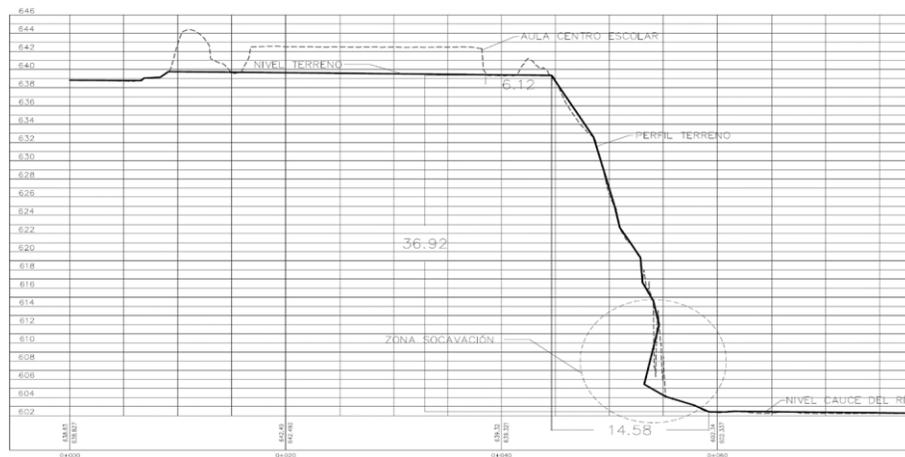
En la **Imagen 4**, se observa el perfil del talud generado a partir de la información adquirida en el vuelo con el equipo drone (ver además, informe Anexo). Como puede observarse en esa imagen, existen al momento de esta inspección un poco más de 6 metros de distancia entre las aulas y la corona del talud, también se observa que en la base del talud, a la altura del espejo de agua, existe una zona socavada. En la parte baja donde se observa roca se ha formado un amplio hueco de socavación, cuya profundidad no pudo ser verificada. La socavación afecta progresivamente el pie de talud en la margen izquierda, encontrándose el mayor impacto en el sector mostrado en la **Imagen 2**, la roca muestra una erosión de forma progresiva, contrario a lo que sucede en el sector contiguo que también está conformado por rocas.

Imagen 4. Perfil del talud

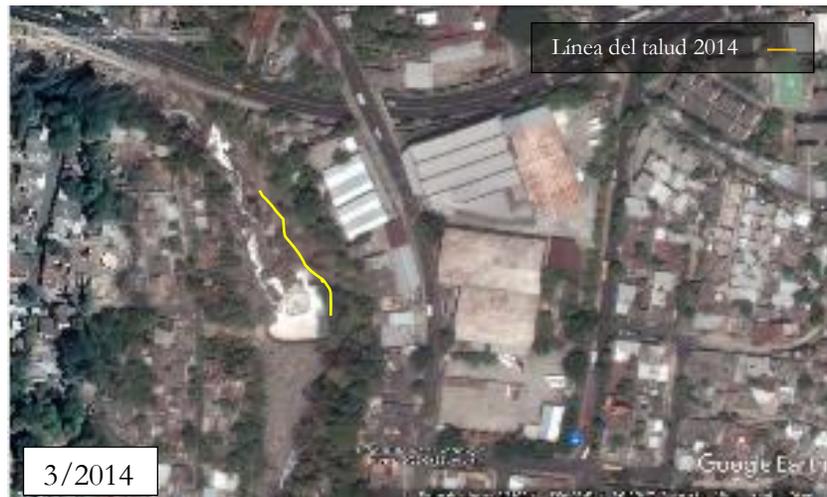
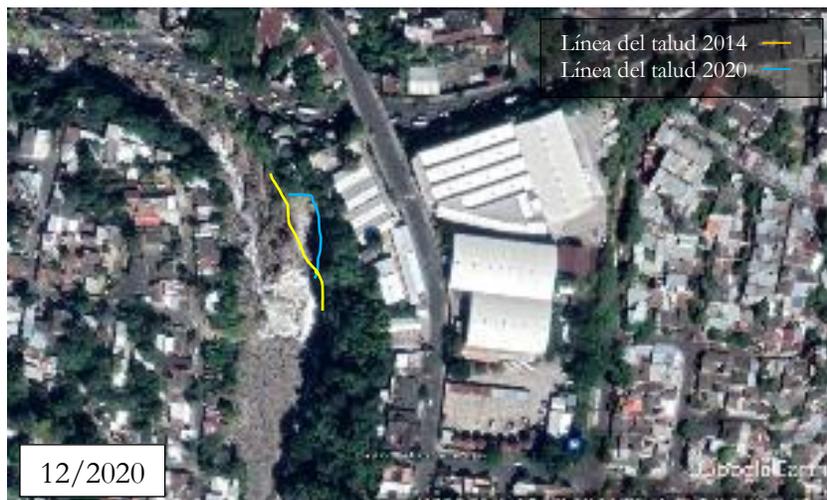
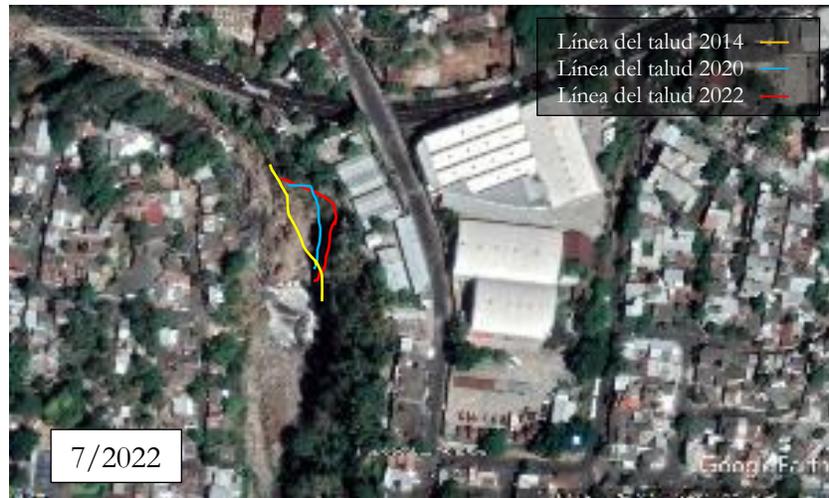
En la **Imagen 5**, se puede observar el cambio en el talud desde 2014 hasta el 2022, indicando con líneas de colores como ha retrocedido el talud. En la figura puede observarse que, aunque entre los años 2014 y 2018 no se aprecian cambios importantes, a partir del 2020 se pueden ver cambios significativos en su alineamiento.

Imagen 5. Comparación de cómo ha retrocedido la margen del Río Acelhuate contiguo al C.E. Plantier

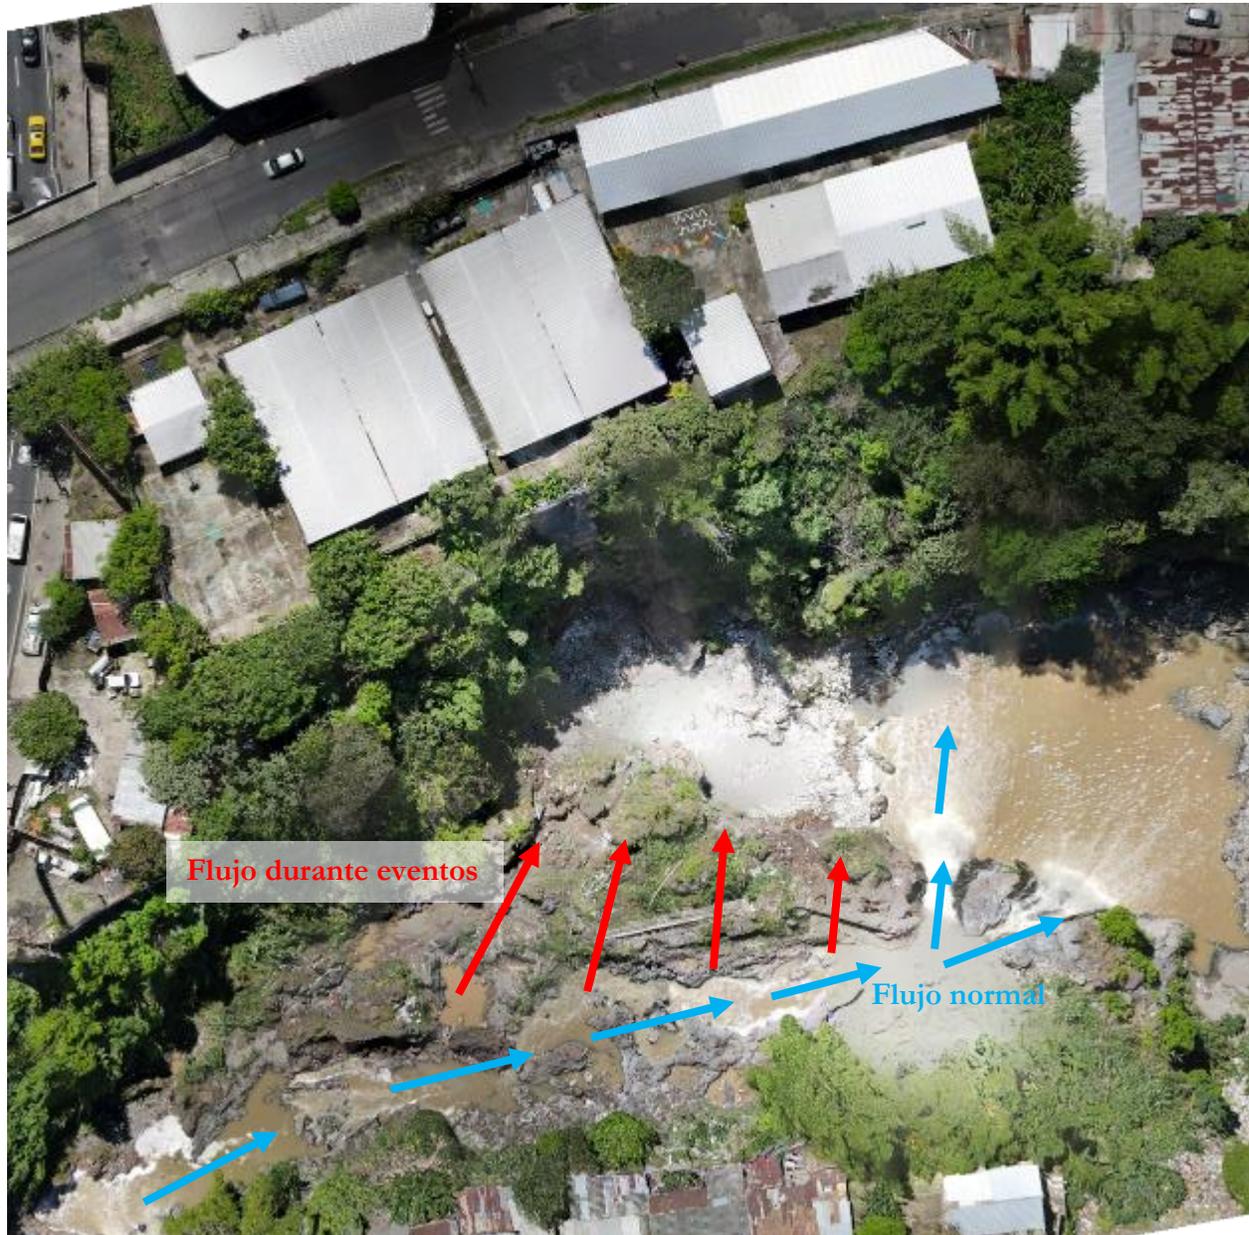
Si bien el flujo normal de agua en el cauce del río no golpea directamente el pie del talud afectado por la problemática, se observó material (aparentemente basura) que indicaba que en algunos eventos de lluvia el agua corre por diferentes sectores y en esos casos si afecta directamente el sector del talud inspeccionado (ver **Imagen 6**); Así mismo, si bien en este sector existe roca, es de hacer notar que este material se cree que es de mala calidad ya se observa que se encuentra meteorizado, lo que propicia mayor erosión en dicho sector.

Es de indicar que bajo las condiciones observadas en esta visita, considerando los efectos de erosión en el talud, la socavación existente en la base del mismo, así como su cercanía actual a las instalaciones del Centro Escolar, se considera que el sitio presenta una condición de Riesgo Alto por posibles deslizamientos, por lo que se hace necesaria su pronta intervención con el fin de salvaguardar la integridad de los estudiantes.

Imagen 6. Flujo del Río Acelhuate en el sector contiguo al C.E. Basilio Plantier.

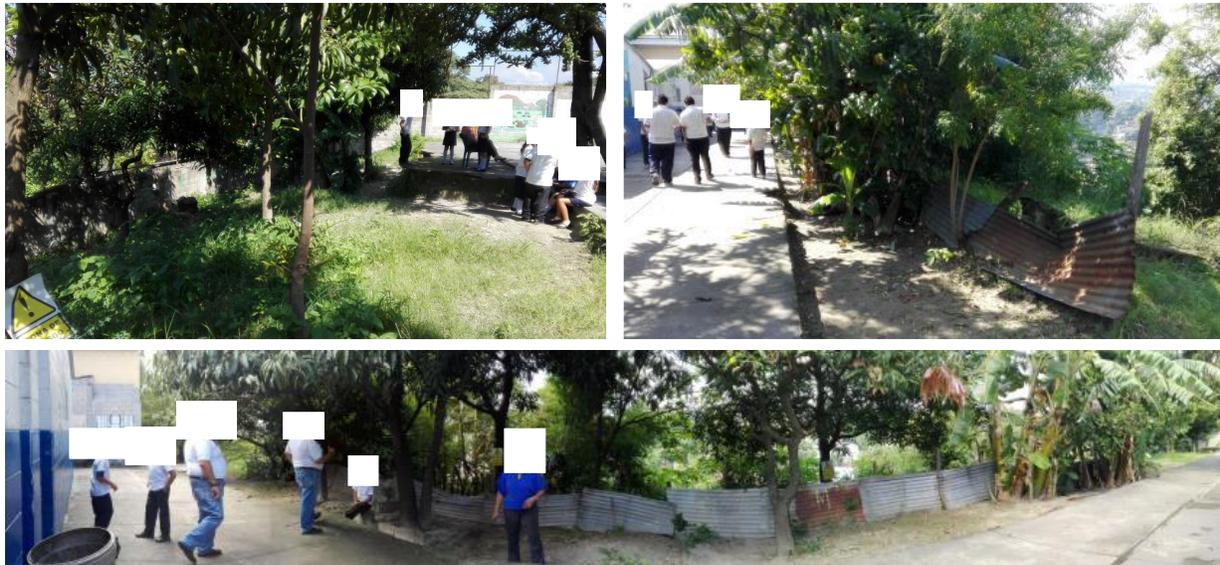
- La Directora del Centro Escolar manifestó que se rumora que el sector que compone la franja de protección del centro escolar corresponde a franja de relleno de material volcado, escenario que se considera muy probable dado que se constató que los terrenos que colindan con el Centro Escolar están conformados por dos terrazas, la superior (donde se encuentran las edificaciones) alejada en más de diez metros de la orilla del cauce; mientras que la inferior (con desnivel de seis metros) corresponde al estrato de roca que colinda con el río, cuyo ancho coincide con el ancho de la zona de protección del Centro Escolar (aproximadamente 15 m, ver **Figura 2**).

Figura 2. Vista general de franja de protección en lindero poniente de Centro Escolar afectado por deslizamiento.

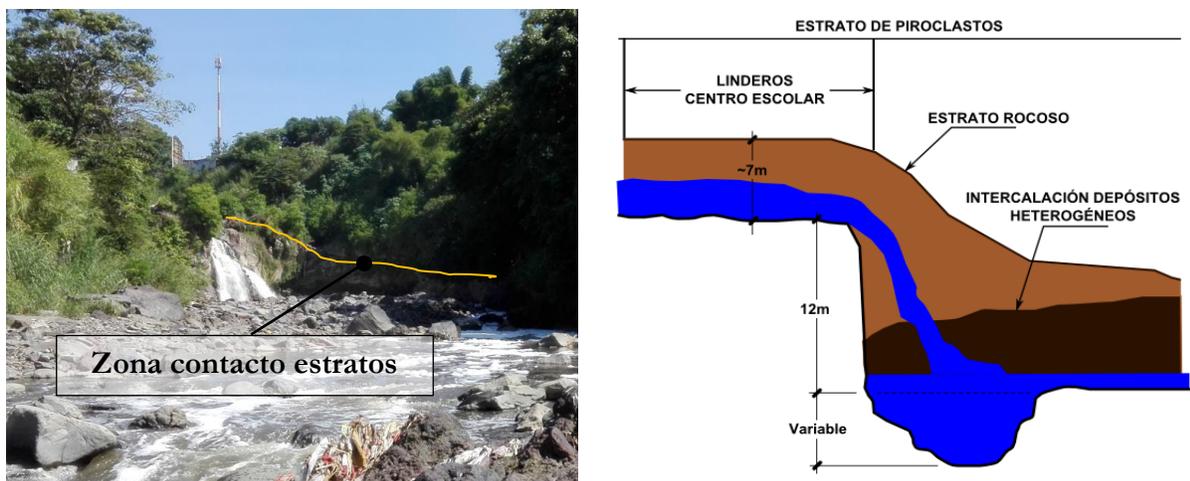
- Se pudo identificar la existencia de una caída vertical (knickpoint¹) en el lecho rocoso del río de aproximadamente doce (12) metros de altura (ver **Figura 3**), bajo la cual se ha formado un amplio hueco de socavación, cuya profundidad no pudo ser verificada, socavación que está afectando progresivamente el pie de talud en la margen izquierda, con mayor impacto en los estratos intercalados de suelo y fragmentos de roca, sin evidencia aparente de ser el detonante

Figura 3. Esquema de Knickpoint existente en cauce de río Acelhuate en las cercanías del Centro Escolar Monseñor Plantier. (Izquierda) Perfil longitudinal de cauce en base a DEM (GSD=10m); (Derecha) esquema de condiciones observadas en campo.

rocoso, con un canal de aguas medias encajonado más cercano a la margen derecha, por lo que los taludes de la margen izquierda, aguas arriba de la caída, solo se ven afectados durante avenidas² que lleguen a alcanzar un nivel cercano al estrato de material erosionable, por arriba del estrato rocoso, altura mayor a los 8m (ver **Figura 3**).

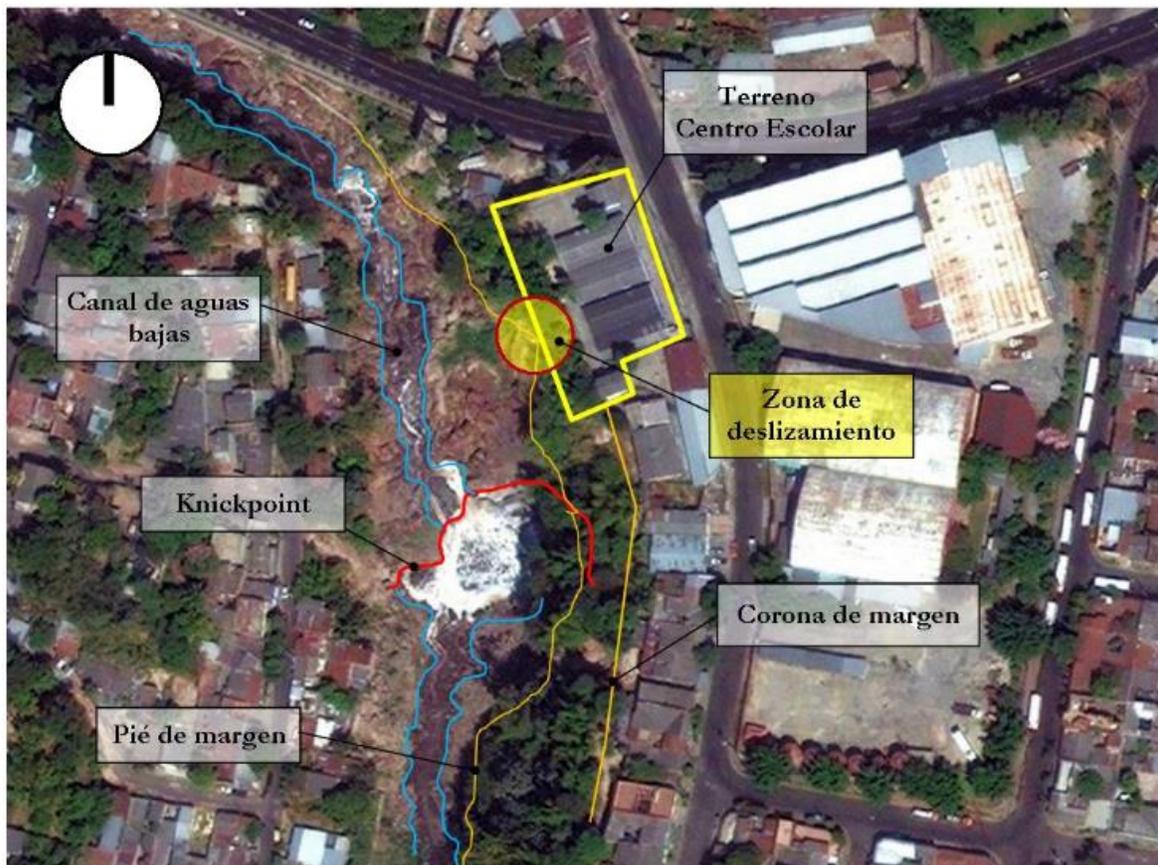
- La caída (knickpoint) se ubica justo a la altura del lindero sur del Centro Escolar (aproximadamente 20m al sur, ver **Figura 4**), es decir que el sector afectado por el deslizamiento se emplaza aguas arriba de dicha formación. El cauce del Río en este sector es

Figura 4. Ubicación de linderos de Centro Escolar en referencia a accidentes naturales en cauce del río Acelhuate.

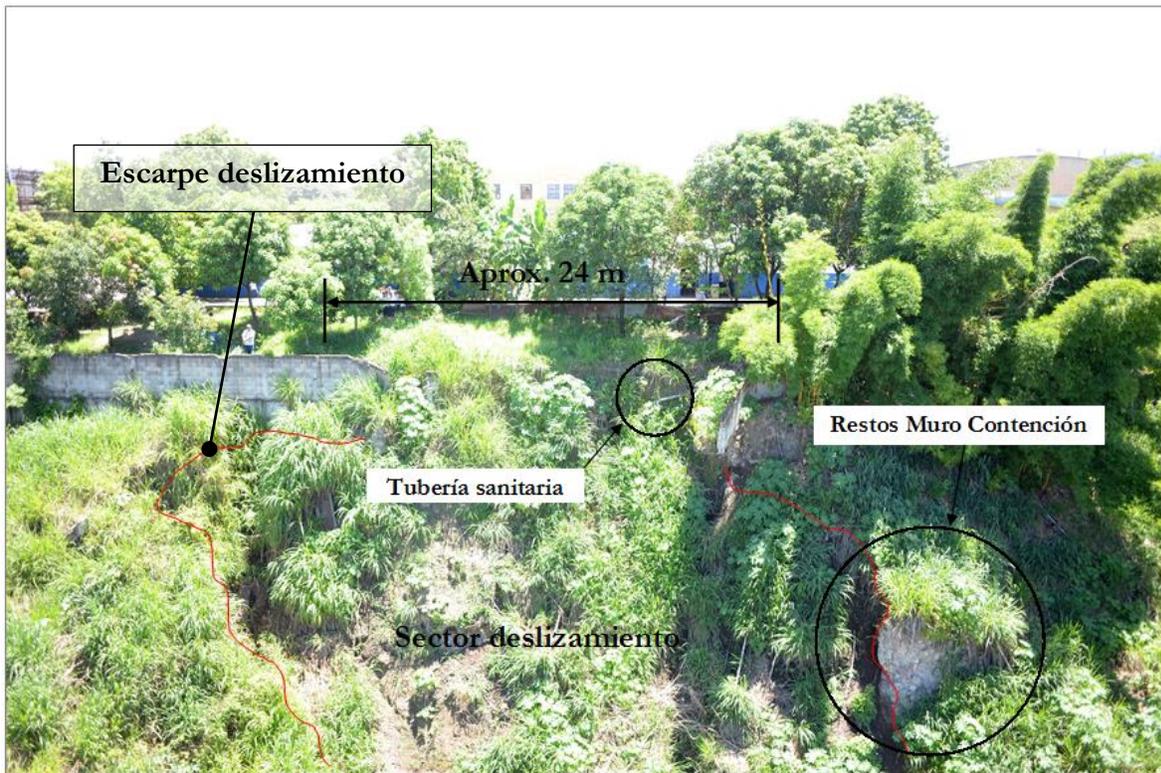
- Se verificó, mediante vuelo aéreo de baja altura (utilizando UAV³), que el muro perimetral del lindero poniente afectado por el deslizamiento, está compuesto por dos secciones, en la parte inferior un muro de contención a media ladera de aproximadamente dos (2) m de altura, sobre el cual se construyó el muro perimetral de protección, ambas secciones construidas con bloques de concreto y contrafuertes y se presume fueron construidas en períodos diferentes dada la marcada junta constructiva existente (ver **Figura 5**).

- Justo en el sector del deslizamiento y muro colapsado, se identificó la existencia de una línea de tubería de PVC dañada, con diámetro estimado entre 4 y 6 pulgadas proveniente del terreno colindante al lindero sur del Centro Escolar, y que se presume corresponde a línea de drenaje de aguas negras o aguas pluviales, dado que los servicios sanitarios de la escuela se ubican en el costado nororiental de la institución, se descarta que sea parte del sistema sanitario del Centro Escolar. Al momento de la inspección no se observó descarga de flujo (ver **Figura 5**).

Figura 5. Vista aérea de sector de muro colapsado en lindero poniente del Centro Escolar Monseñor Plantier.

- El vuelo aéreo de baja altura permitió identificar la existencia de restos aún en pie, de un muro de contención de mampostería de piedra de aproximadamente cuatro (4) metros de altura, que se presume se extendía a lo largo de la zona afectada por deslizamiento. La estructura corresponde a muro de media ladera, sin poder verificarse la profundidad de cimentación, ubicado a una altura aproximada de nueve (9) metros del lecho del río (nivel de estrato rocoso) (ver **Figura 5**).

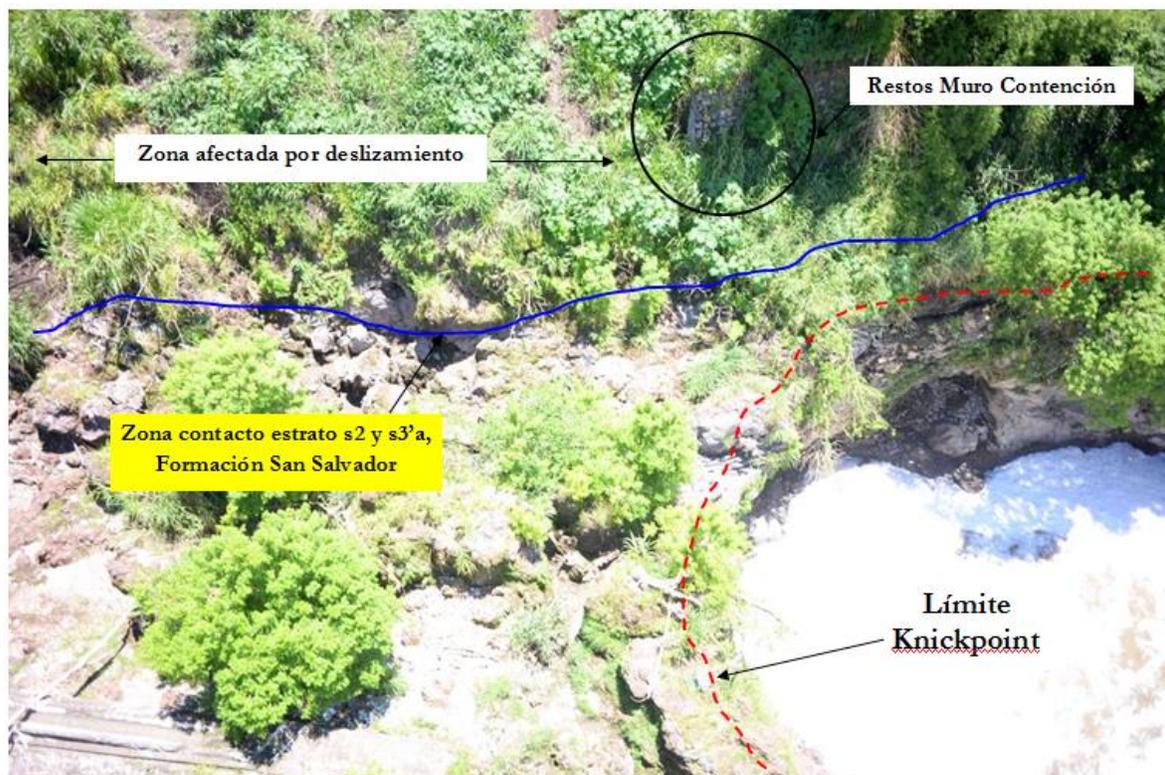
- Las fotografías aéreas de baja altura permitieron identificar la existencia de restos de un segundo muro de contención, ubicado al pie de talud (zona de contacto entre los dos estratos geológicos). Los restos se ubican cerca de knickpoint, a pocos metros aguas abajo del sector afectado y a nivel del lecho del río; se desconoce si la longitud de dicho muro se extendía a lo largo de todo el lindero poniente del Centro Escolar, pero se observaron restos de obras de mampostería a la misma altura de cimentación ubicadas aguas arriba del lindero del centro escolar, por lo que se presume que dicha estructura corresponde a una antigua protección de margen (ver **Figura 6**).

Figura 6. Esquema de ubicación muro de contención a pie de banco, bajo zona afectada por deslizamiento, en lindero poniente de Centro Escolar.

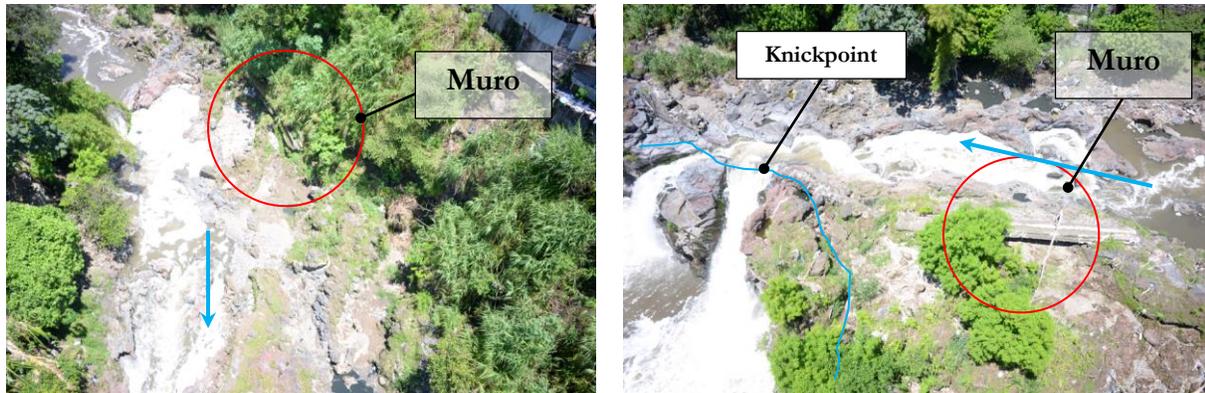
- Aguas arriba del sector afectado, se verificó la existencia de restos de un pequeño muro de protección, dentro de lo que actualmente constituye el cauce de aguas máximas, el cual se presume conformaba una antigua obra de canalización del río y protección a pie de banca, pero cuya cimentación no fue realizada sobre lecho rocoso en la mayor parte de su longitud, por lo que fue socavado y dañado. Si bien la altura de dicho muro no constituía una protección ante avenidas, si proporcionaba una protección ante caudales medios. El daño de

dicho muro es antiguo y ha provocado la degradación paulatina de la margen izquierda, afectando las condiciones del talud del Centro Escolar (ver **Figura 7**).

Figura 7. Restos de canalización en río Acelhuate, cercanías de Centro Escolar y aguas arriba de caída natural (Knickpoint)

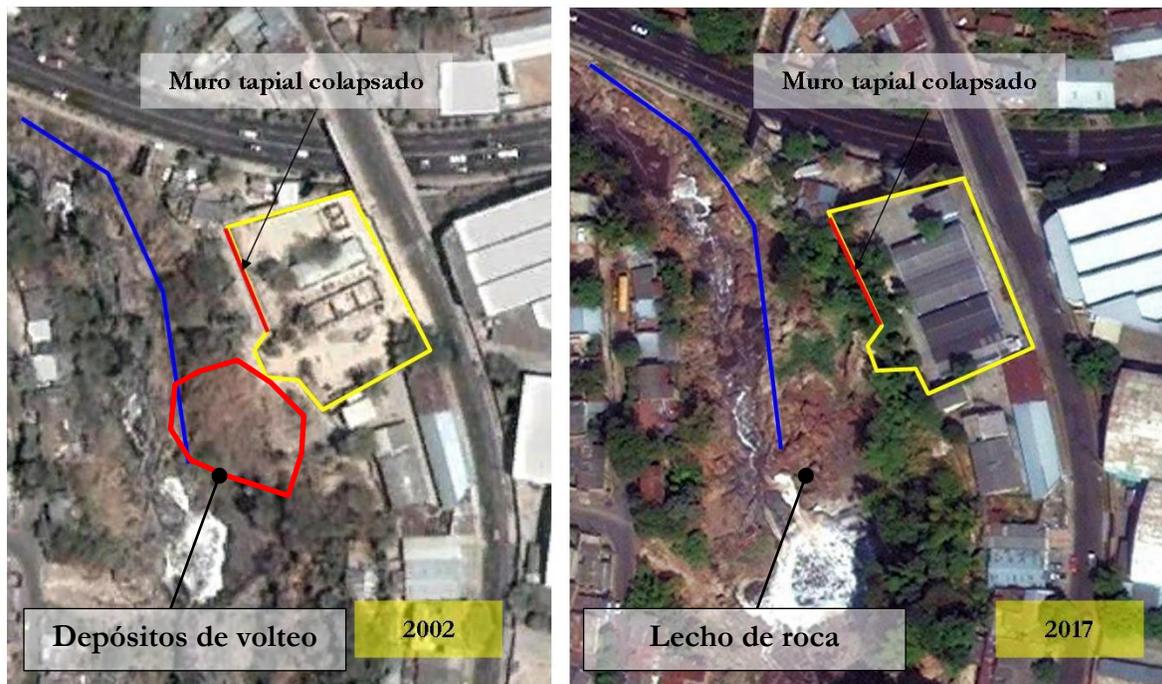
- Imágenes históricas de Google Earth del año 2002, que capturaron el Centro Escolar aún en construcción, muestran indicios que la franja de protección del Centro Educativo, afectada por el deslizamiento, puede corresponder a depósitos de material volcado, no consolidado, producto de los trabajos de terracería, evidencia que es congruente con lo observado en campo y con lo manifestado por la directora del Centro Escolar (ver **Figura 8**).

Figura 8. Condiciones de taludes durante construcción de Centro Escolar Monseñor Plantier y estado actual de degradación.
