REF. No. VMOP-DACGER-032-2024

INSPECCIÓN TÉCNICA PARA ACTUALIZACIÓN DE INFORMACIÓN EN CÁRCAVA DEBIDO A COLAPSO DE DESCARGA DE AGUAS LLUVIAS, LOTIFICACIÓN LOS VÁSQUEZ, SOYAPANGO, SAN SALVADOR.

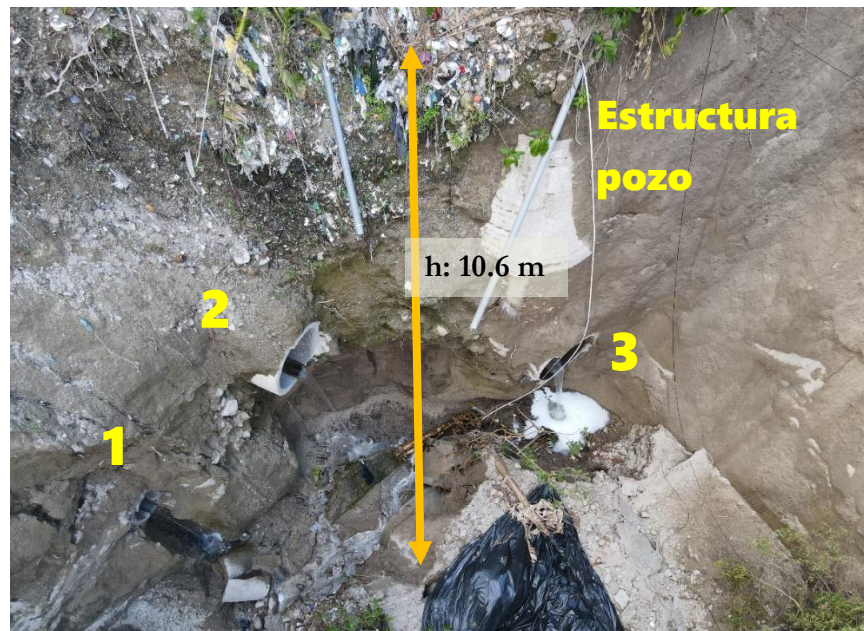
A la fecha de la inspección se pudo observar que en el sector de formación de la cárcava convergen 3 tuberías que pertenecen presuntamente al Sistema de Aguas Negras de la zona (ver imagen 2). Además de lo anterior, se identificaron diversas tuberías de PVC con diámetro aproximado de 2.54 cm (1”), que provienen de las viviendas ubicadas en la corona del talud.

De igual forma, se observa la estructura de un pozo que ya presenta exposición de sus cimientos.

Imagen 2. Vista de las 3 Tuberías existentes en sector de cárcava

El daño y posterior colapso de la descarga existente en el sector ha ocasionado que la zona se vuelva inestable debido a la acción permanente del agua sobre el suelo, pues el agua no ha dejado de fluir por las 3 tuberías mostradas en el sector de la cárcava, lo que propicia que las dimensiones de la misma sigan incrementando.

- Es necesario proceder a realizar la revisión del Pozo de Agua Lluvias existente, proceder a la reparación de éste. Debido a las condiciones actuales de exposición de los cimientos del pozo, se recomienda proveer a este de una adecuada capa de soporte para evitar su fallo o colapso.

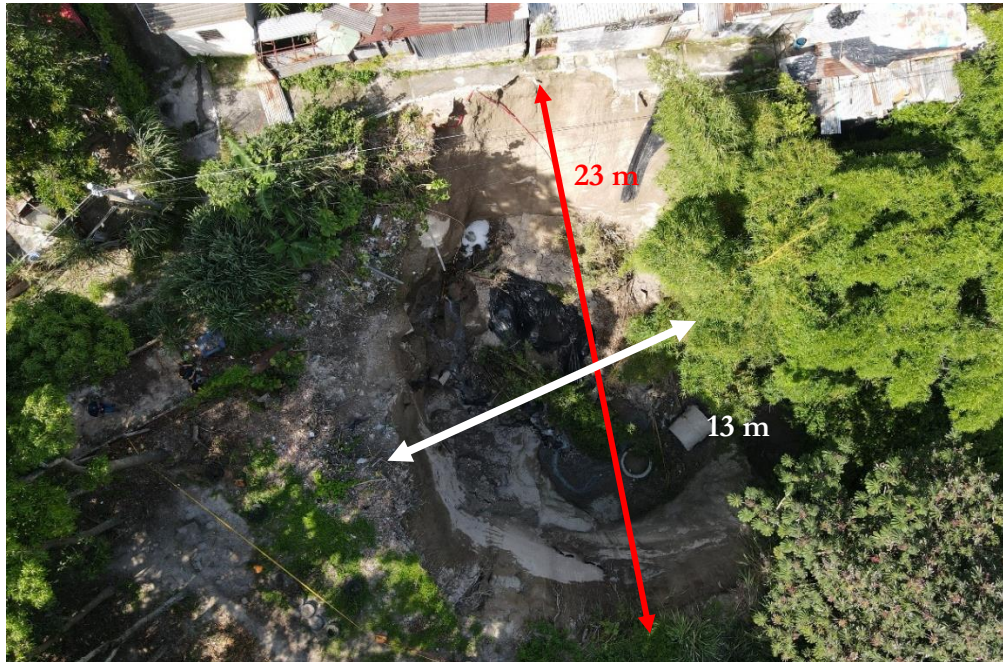
Imagen 3. Dimensiones actuales de cárcava

En la Imagen 3 se muestran las dimensiones de la cárcava al momento de la inspección, con una longitud de 23 m en sentido Norte-Sur y 13 m en sentido Este-Oeste, la profundidad de la cárcava es de 10.6 m aproximadamente. En la imagen 4 se observa el estado actual de la cárcava y su proximidad con las viviendas al momento de la inspección; tomando como base esta condición actual se ha elaborado un **Mapa de Riesgo por Colapso**, el cual se muestra en la Imagen 5.

- Proceder a efectuar el relleno y el perfilado de la cárcava con material selecto, el cual podrá ser material compactado mecánicamente o bien, una combinación de lodocreto en la parte inferior, seguido de suelo compactado en la parte superior, con el propósito de agilizar los procesos constructivos; este relleno servirá como soporte de una canaleta y brindará confinamiento al Pozo de Aguas Lluvias.

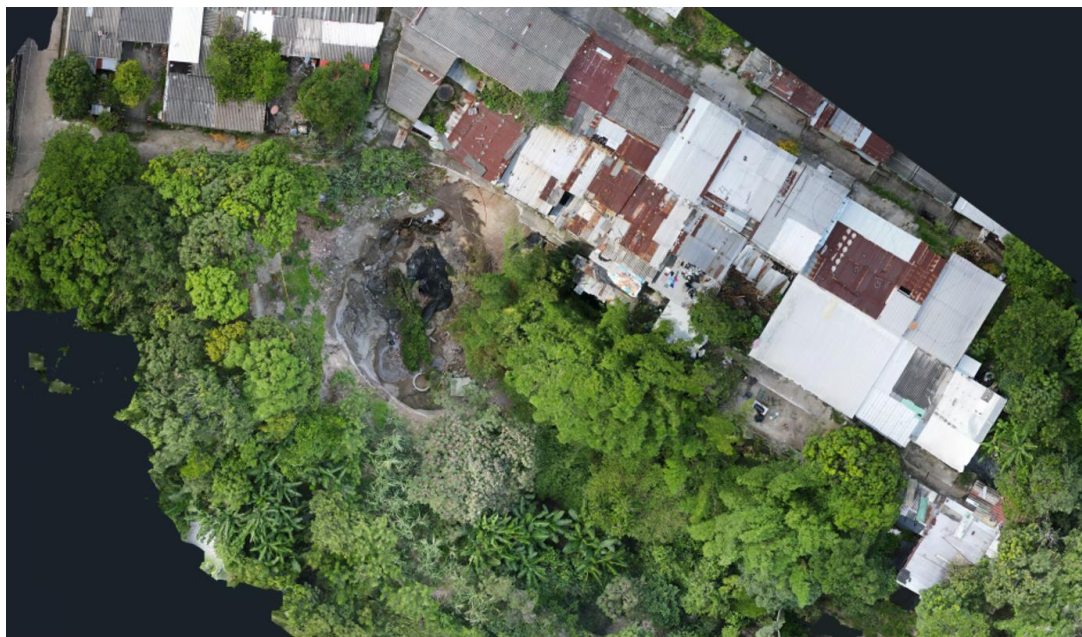
Imagen 4. Imagen del estado actual de la cárcava, producto del vuelo de Dron

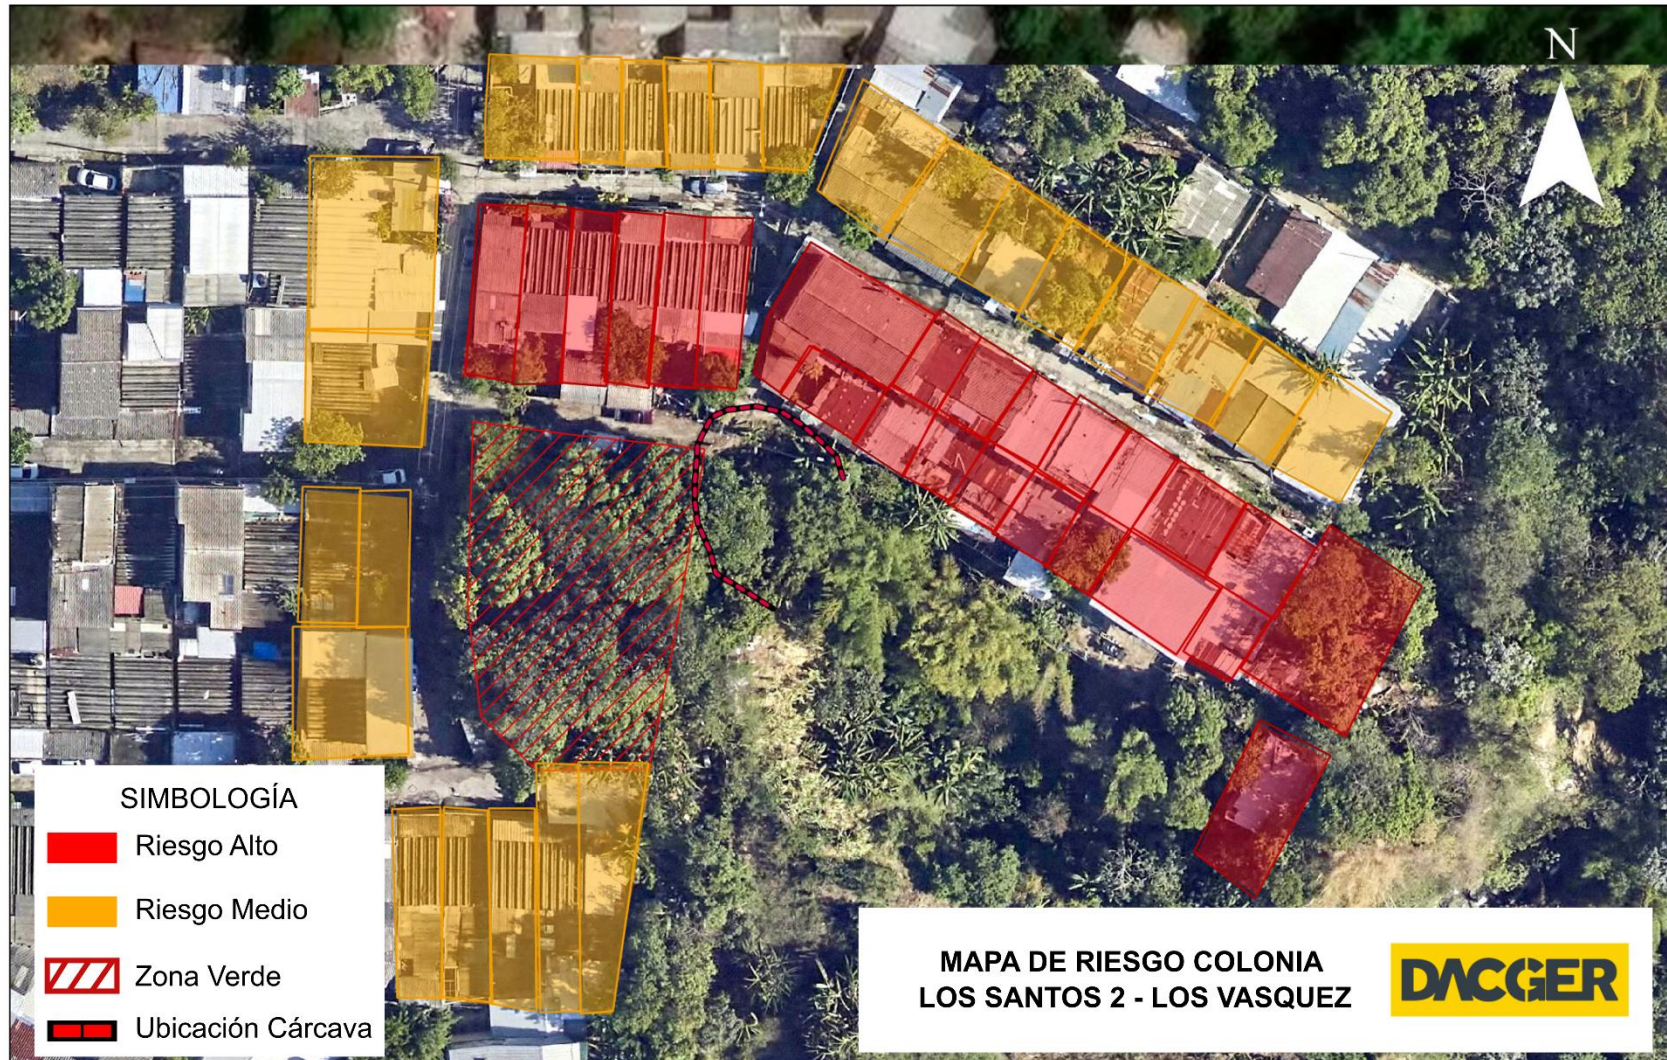
Imagen 5. Mapa de Riesgo por Colapso de las viviendas del sector.
