**REF. No. VMOP-DACGER-010-2023**  
**INSPECCIÓN TÉCNICA: ACTUALIZACIÓN DE LAS CONDICIONES EN CASA 4**  
**COLONIA CAMPOS DE VILLAVICENCIO CALLE A MONTSERRAT**

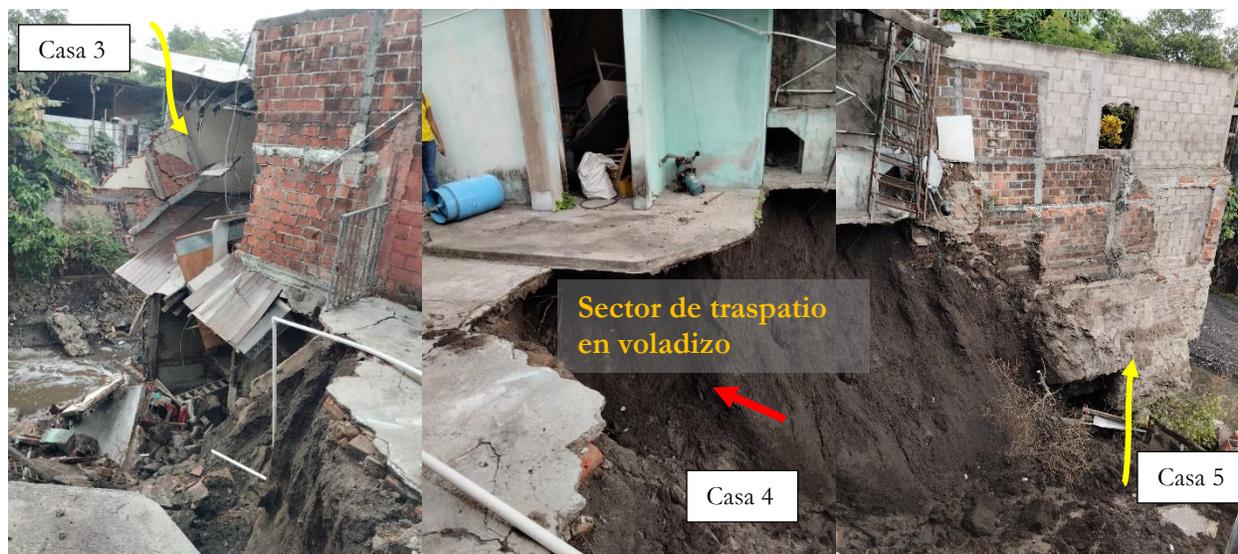
Durante la inspección pudo observarse que una parte del piso de concreto del patio se encuentra en voladizo (ver **Imagen 2**) y con evidentes grietas, indicando que de acuerdo a lo expresado por el residente se han perdido alrededor de 2 a 3 m de longitud del terreno. La diferencia de nivel entre la vivienda y el cauce del Arenal es de 10 m y la acumulación de material producto del deslizamiento ronda los 5 m de altura, tomando como referencia el lecho del Arenal.

**Imagen 2.** Situación actual en las casas # 3, 4 y 5

- Se recomendó en el sitio al propietario de la vivienda la colocación de plástico en el escarpe del talud y así prevenir futuros deslizamientos de material por la erosión superficial por las lluvias.
- Se solicitó a los habitantes de la propiedad No.4, evitar el uso del área afectada (patio) y habitaciones contiguas, ya que el sobrepeso en la corona del talud, bajo las condiciones actuales, puede propiciar nuevos desprendimientos de suelos y afectar la estabilidad estructural de la zona.
- Solicitar a Protección Civil la declaratoria de alta peligrosidad de las Viviendas Número 4, 5 y 6 de la Col. Campos de Villavicencio, debido a la cercanía con el río y a la progresión significativa de los daños verificados.

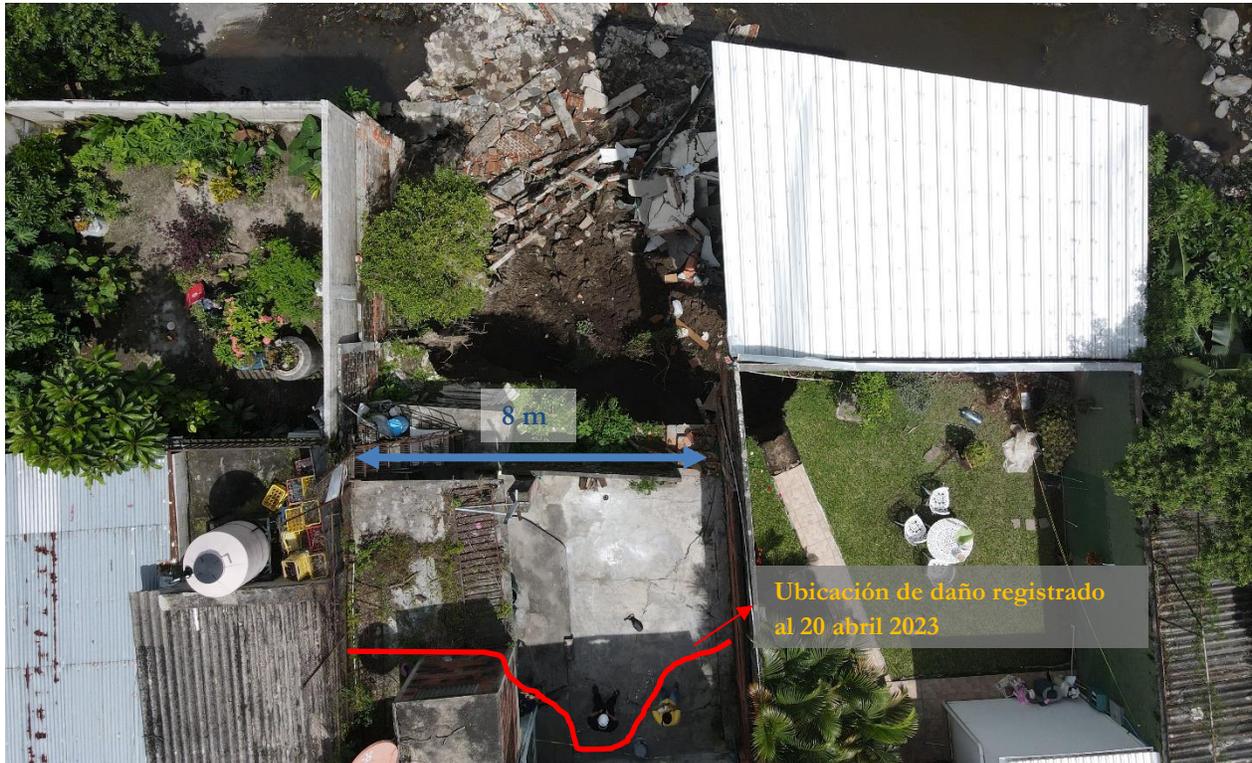
Se puede observar en la **Imagen 3**, una fotografía que muestra el estado del inmueble en octubre 2022 y una línea roja que marca el avance de los daños hasta el 20 de abril de 2023. Es de mencionar que los inmuebles No.3 y No.5 también poseen daños estructurales considerables.

**Imagen 3.** Comparación de daños fotografía tomada el 16 de octubre de 2022 y daños registrados el 20 de abril de 2023

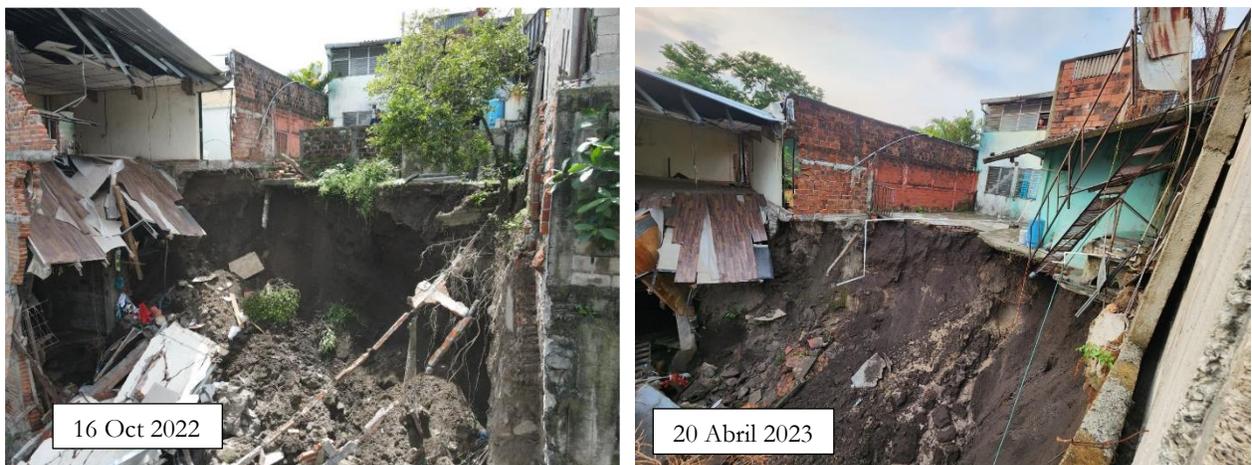
En la **Imagen 4**, se puede observar como el talud de la casa 4 ha retrocedido y ha hecho colapsar parte del piso y muro tapial del patio de la vivienda No.4

**Imagen 4.** Comparacion del estado del sector

Como se ha mostrado en las diferentes imágenes, existe una progresión considerable de los daños registrados en la casa de habitación No. 4, lo que se debe a la falta de obras de protección del talud ya

las características de los suelos que conforman el mismo, ya que se encuentra expuesto a las inclemencias del tiempo y la acción del río.
