REF. No. VMOP-DACGER-SPOP-022-2024

INFORME TÉCNICO: INSPECCIÓN DE EVALUACIÓN DE DAÑOS EN
MURO DE PROTECCIÓN DE MARGEN IZQUIERDA DEL ARENAL
TUTUNICHAPA, PARALELO A CALLE EL CIRO, ÁREA METROPOLITANA
DE SAN SALVADOR (AMSS), MUNICIPIO DE SAN SALVADOR CENTRO,
DEPARTAMENTO DE SAN SALVADOR

San Salvador, 14 de noviembre de 2024.

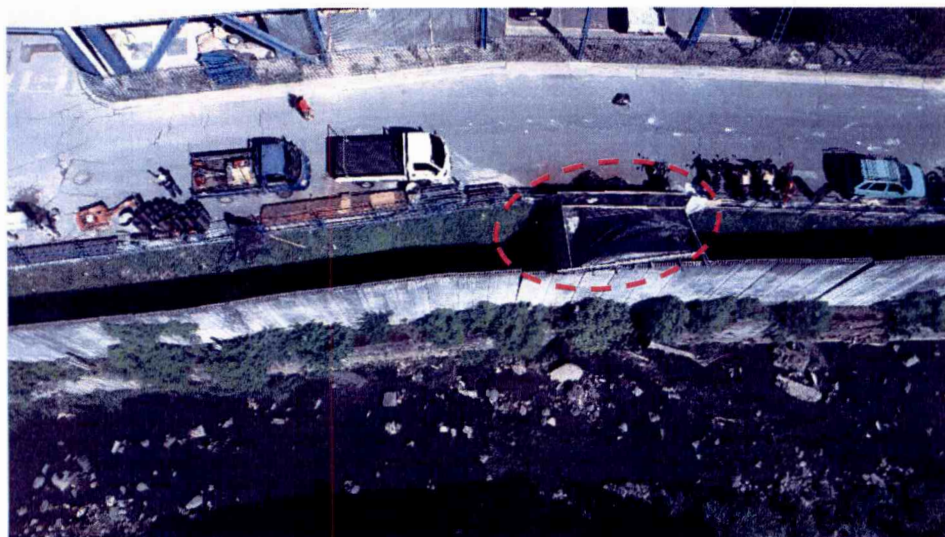
- Iniciando la inspección, el personal de *Pricesmart* mostró que una porción lateral de la Calle El Ciro, colindante con dicho muro, se ha socavado, en una longitud promedio de 5.00 m y un ancho de aproximadamente 1.00 m. En ese agujero se pudo ver partes del muro de protección y el fondo del cauce del Arenal Tutunichapa). Al momento de la inspección, personal de *Pricesmart* había colocado protecciones provisionales. (ver **Fotografía N° 1**).

Fotografía N° 1. Vista hacia socavación formada a un costado de Calle El Cirro, contiguo a margen izquierda del Arenal Tutunichapa. Nótese desplome en porciones de muro contiguas.

- Mantener las protecciones temporales en la parte socavada, para evitar que la misma se extienda.
- Colocar similares protecciones en los demás sitios donde se observó que las porciones de muro de mampostería de bloque se han dañado (ver **Fotografía N° 7**).
- Para la intervención integral de la zona, se deberá elaborar una carpeta técnica que contenga el diseño de reconstrucción de las porciones de muro dañadas, así como la evaluación y el reforzamiento del resto del muro inspeccionado. Para ello se recomienda a la Alcaldía Municipal de San Salvador Centro, o bien, a la Dirección de Obras Municipales, contratar una firma consultora para llevar a cabo la evaluación y diseño del reforzamiento del muro, en base a los estudios de ingeniería necesarios: estudio de suelos, estabilidad de talud, análisis hidrológico-hidráulico y diseño estructural.

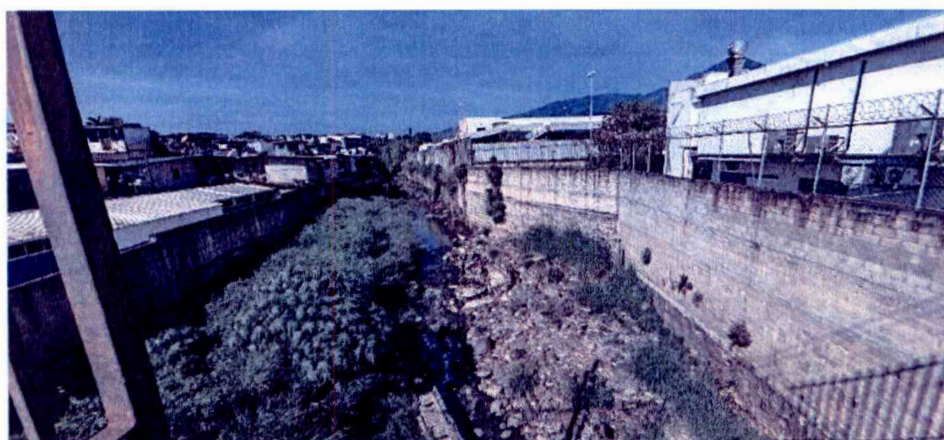
- Posteriormente, al observar las condiciones del muro desde la obra de paso de la 25a Avenida Sur, desde el costado oriente y hacia aguas arriba (ver **Fotografía N° 2**), se pudo apreciar a simple vista que una porción del mismo presenta un desplome considerable, al grado que se ha producido un corte vertical en el mismo, próximo a un punto de cambio de dirección, y donde su configuración cambia de mampostería de bloque de concreto a mampostería de piedra (ver **Fotografía N° 3**). Es de indicar que en el sector donde se ha producido el corte vertical, no se observó exposición o presencia de acero de refuerzo horizontal ni vertical.

Fotografía N° 2. Vista general del Arenal Tutunichapa, desde obra de paso sobre la 25a Av. Sur, hacia aguas arriba.

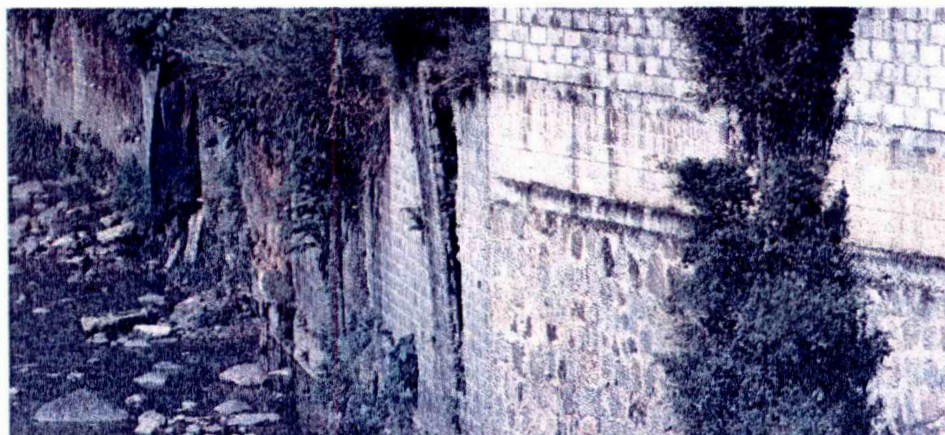
Fotografía N° 3. Vista hacia porción de muro desplomado en margen izquierda del Arenal Tutunichapa.

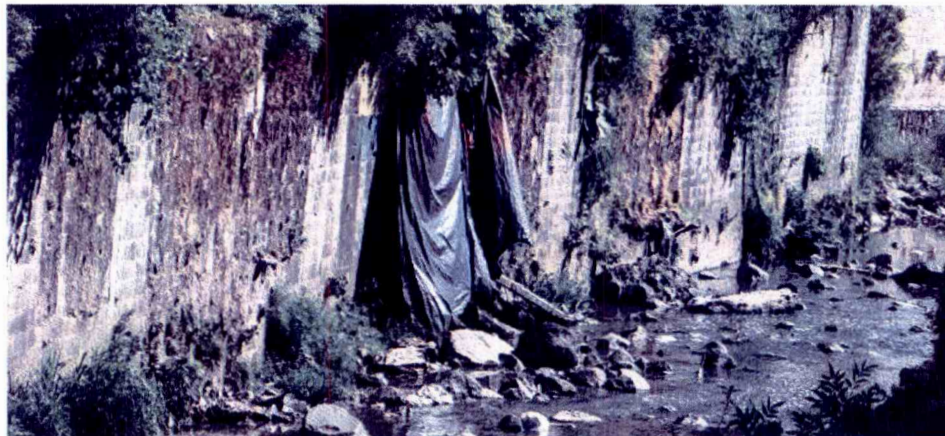
- Continuando con la inspección desde el muro de protección de margen derecha, en la Comunidad Tutunichapa, localizada a nivel de la corona de la margen derecha del Arenal Tutunichapa, se observó que una porción del muro de protección ha colapsado, dejando una oquedad a nivel de la Calle El Ciro, la cual fue mostrada por el personal de *Pricesmart* al inicio de la visita, y que al momento de la inspección, se observó con una cobertura de plástico de protección provisional (ver **Fotografía N° 1** y **N°4**). En esta zona también se observó la existencia de una tubería de aguas negras; cabe mencionar que personal de ANDA había intervenido esta tubería, pero no solucionaron la fuga, ya que se encuentra descargando directamente al río.

Fotografía N° 4. Vista hacia porción de muro colapsado, margen izquierda de Arenal Tutunichapa, en el sitio donde se ha producido la socavación a un costado de la Calle El Ciró.

- Es necesario que se realicen las gestiones pertinentes con ANDA para la reparación integral y efectiva de la tubería de aguas negras en la zona.

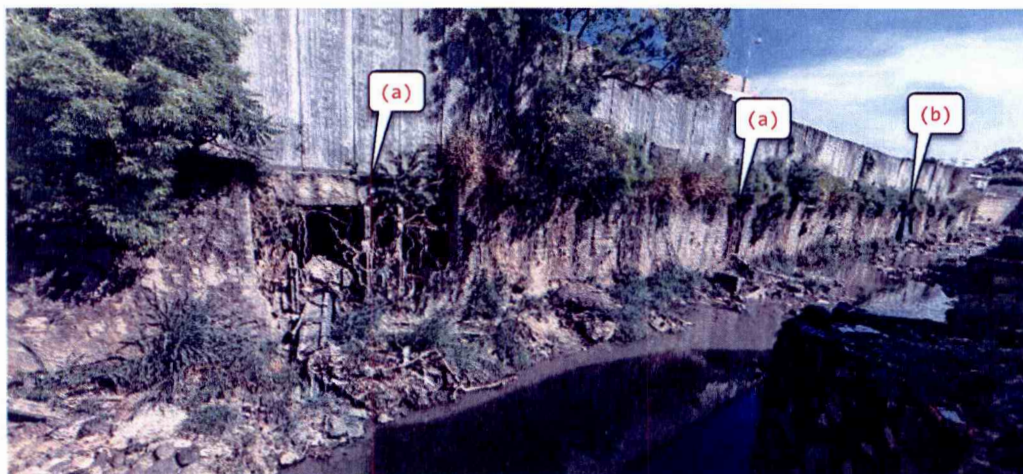
- A continuación, se pudo observar que el muro presenta otros tramos dañados, mostrándose en ellos fractura de las unidades de bloque de concreto, pérdida del rostro expuesto de los mismos y presencia de troncos y raíces de árboles, los cuales han ido propiciando dichos daños. Así también

Fotografía N° 5. Vista general de (a) otros tramos dañados, adicionales (b) al reconocido al inicio de la inspección, muro de protección de margen izquierda de Arenal Tutunichapa.

- Como medida permanente se requiere la demolición y reconstrucción de, al menos, los 5 tramos con daños detectados, aplicando las buenas prácticas de diseño y construcción de este tipo de obras de protección en márgenes de ríos y quebradas, desde sus fundaciones. Los nuevos muros deben poseer la capacidad tanto para soportar las sollicitaciones de empuje de tierra, en condiciones de gravedad y sismo, como también las cargas de vehículos pesados de la empresa *Pricesmart* El Salvador que circulan por la Calle El Ciró.

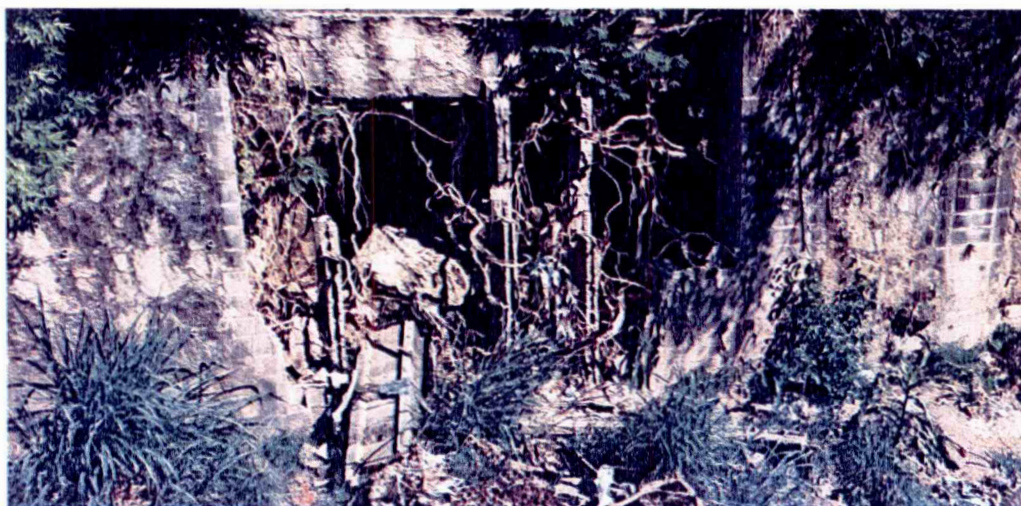
se pudo apreciar la falta de refuerzo horizontal (ver **Fotografía N° 5 y N°6**). En todo el recorrido, al menos se contabilizaron cinco (5) porciones de muro con los daños descritos, incluido el lugar señalado por los representantes de *Pricesmart*. El tramo total de dicho muro inspeccionado posee una longitud de 300 m, desde el punto con desplome considerable hasta una descarga de aguas servidas identificada hacia aguas arriba (ver **Fotografía N° 8**).

Fotografía N° 6. Vista en detalle de otra porción dañada de muro de protección, sin observarse refuerzo horizontal.

- Es de indicar que en el sitio se observó escaso refuerzo en las porciones afectadas del muro, lo que incide de manera directa en la disminución de la capacidad de carga del mismo ante los empujes actuantes, lo que aunado a la falta de relleno de las celdas de los bloques con concreto fluido ha propiciado los daños actuales. Esta condición indica que estas porciones del muro no contaban con la suficiente capacidad estructural y de conservación para hacer frente a las solicitaciones de empuje de tierra y erosión por flujo del Arenal Tutunichapa.

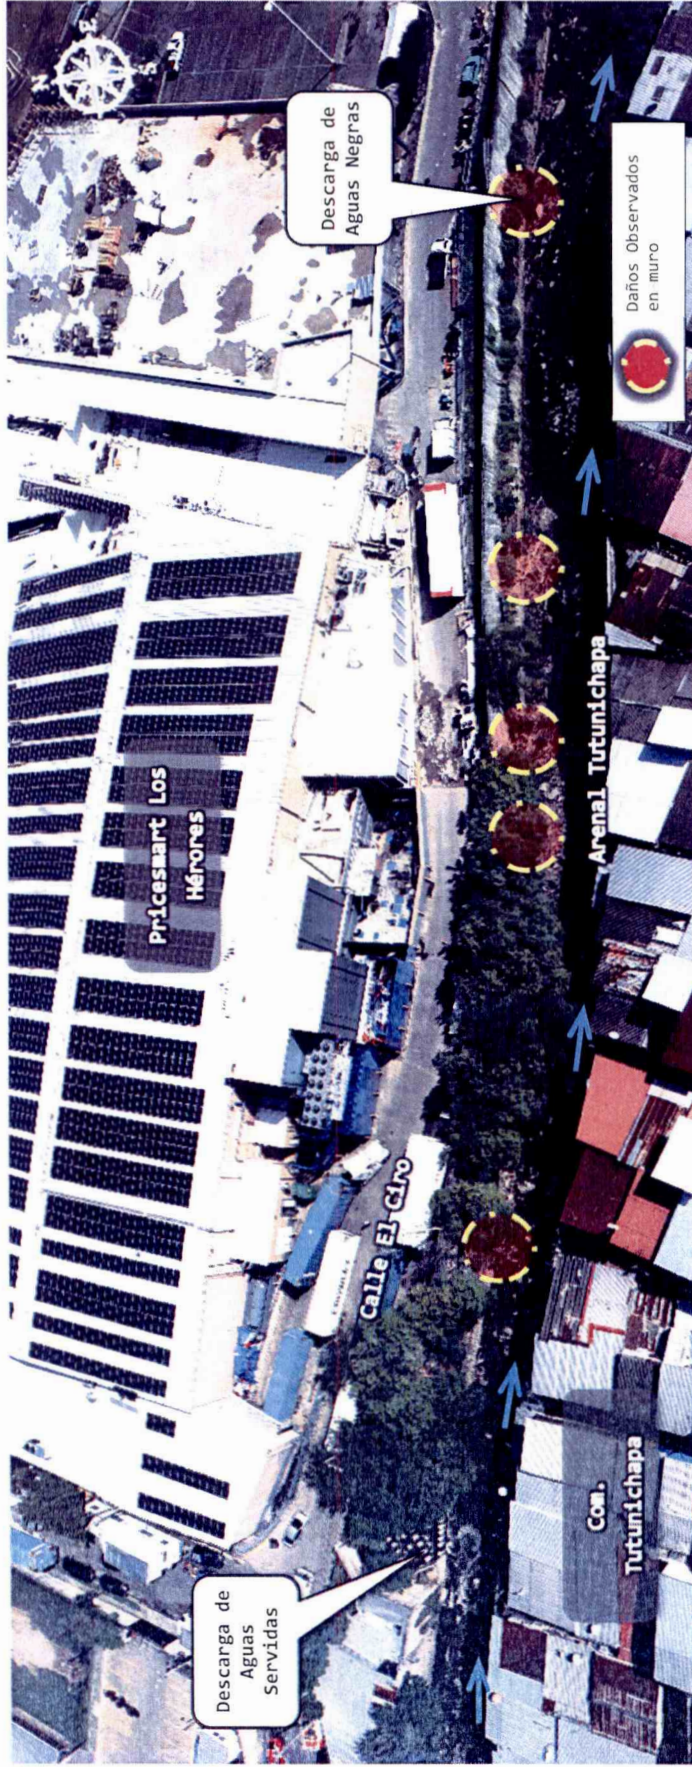
Fotografía N° 7. Vista general de ubicación de daños observados a lo largo de un tramo de protección en margen izquierda del Arenal Tutunichapa, contiguo a costado sur de "Prícesmart Los Hérores", con fotografía aérea el día de la inspección. Nótese presencia y paso de vehículos y camiones de carga sobre la corona del talud protegido por el muro dañado.

para sus operaciones logísticas a lo largo de la Calle El Ciró, colindante y a nivel de la corona de la margen izquierda del río; estas cargas dinámicas de vehículos pesados no habían sido previstas al momento de su diseño, e incrementa los empujes actuantes, por lo que debe dotarse de un refuerzo adecuado a dichas condiciones de carga.

- Es recomendable que se restrinja el paso o permanencia de vehículos de carga sobre Calle El Ciró mientras no se realice la intervención estructural del muro de protección de la misma, con el objeto de evitar el incremento de cargas actuantes en el talud, así como daños a la integridad de las personas, debido al alto riesgo por colapso parcial o total del muro.

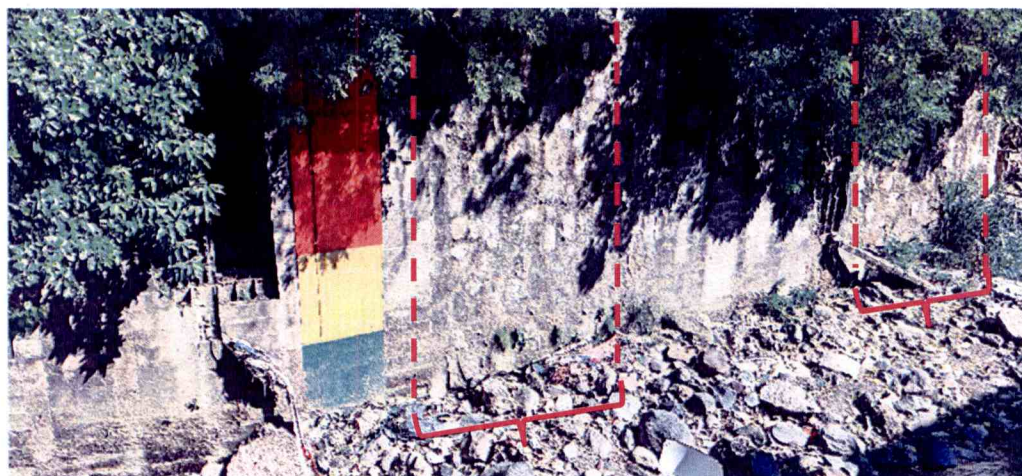
Fotografía N° 8. Vista típica hacia porciones de muro elaborados en mampostería de piedra en muro inspeccionado.

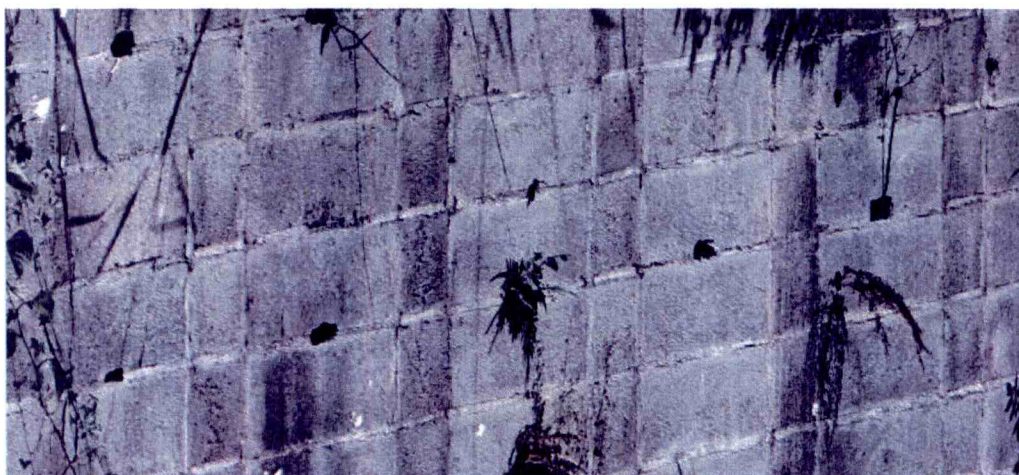
- Se observó además que, las porciones de dicho muro hechas en bloque de concreto, muestran agujeros irregulares, distribuidos particularmente de forma uniforme, tanto en el sentido horizontal como en el sentido vertical (ver **Fotografía N° 10**); mientras que las porciones hechas en mampostería de piedra, muestran agujeros mediante la inclusión de tubos de PVC, distribuidos uniformemente (ver **Fotografía N° 10**). Por su distribución en el rostro del muro inspeccionado, se estima que dichos agujeros son parte del sistema de drenaje del relleno del trasdós del mismo, denominados como barbacanas, sin embargo es de indicar que los observados en las porciones construidas con mampostería de bloque, fueron hechos posterior a la construcción de dichas porciones de muro, rompiendo el rostro expuesto de los bloques. Así mismo no se pudo constatar que dichos agujeros se hayan prolongado hasta alcanzar el rostro interno del muro.

Fotografía N° 9. Ubicación y distribución de agujeros observados en rostro externo de las porciones de muro de mampostería de bloque de concreto.

- La condición de los drenajes transversales (barbacanas) observados en las porciones del muro elaboradas en mampostería de bloque, se considera deficiente e improvisada, estimándose como otra de las causas que han propiciado los daños en los mismos, sobre todo por el hecho que las celdas de los bloques de dichas porciones no fueron rellenadas adecuadamente con concreto fluido, con lo cual las aguas del río se han introducido al interior de dichas celdas a través de dichos drenajes.

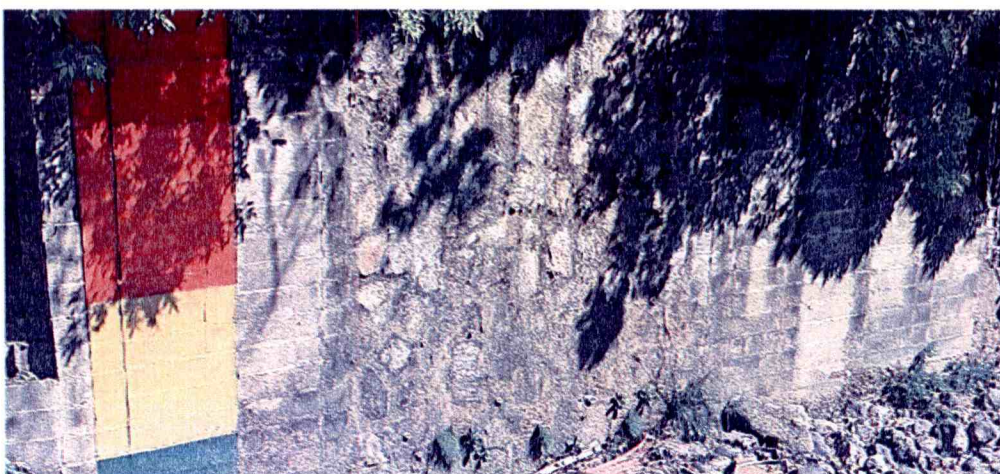
Fotografía N° 10. Ubicación y distribución de agujeros (barbacanas) en rostro externo de porciones de muro de mampostería de piedra.
