**MINISTERIO DE OBRAS PÚBLICAS Y DE TRANSPORTE**

**DIRECCIÓN DE PLANIFICACIÓN DE LA OBRA PÚBLICA**

**“CONSTRUCCIÓN DE OBRAS DE PROTECCIÓN EN COLONIA SANTA LUCIA, INTERSECCIÓN DEL FINAL DE LA CALLE PRINCIPAL Y AVENIDA SANTA LUCIA, MUNICIPIO DE ILOPANGO, DEPARTAMENTO DE SAN SALVADOR” CÓDIGO 7214**

## PERFIL DEL PROYECTO

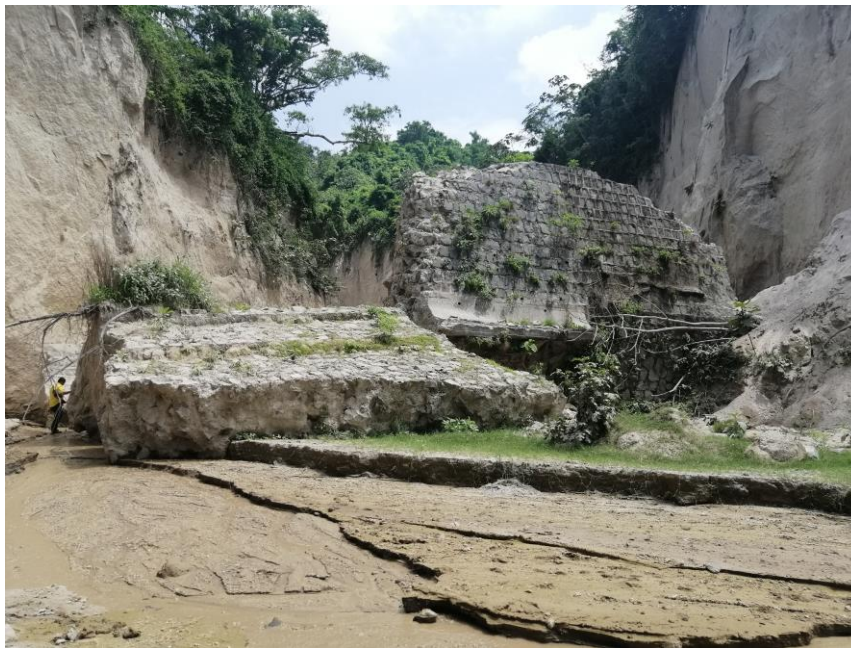
Posteriormente, debido a la falta de mantenimiento, se generó un avance progresivo de la erosión, hasta alcanzar las obras que se ejecutaron en el 2008 provocando el colapso de las mismas, tal como se puede apreciar en la Fotografía 1. y Fotografía 2 .

Fotografía 1. Muro colapsado debido a la socavación del cauce.

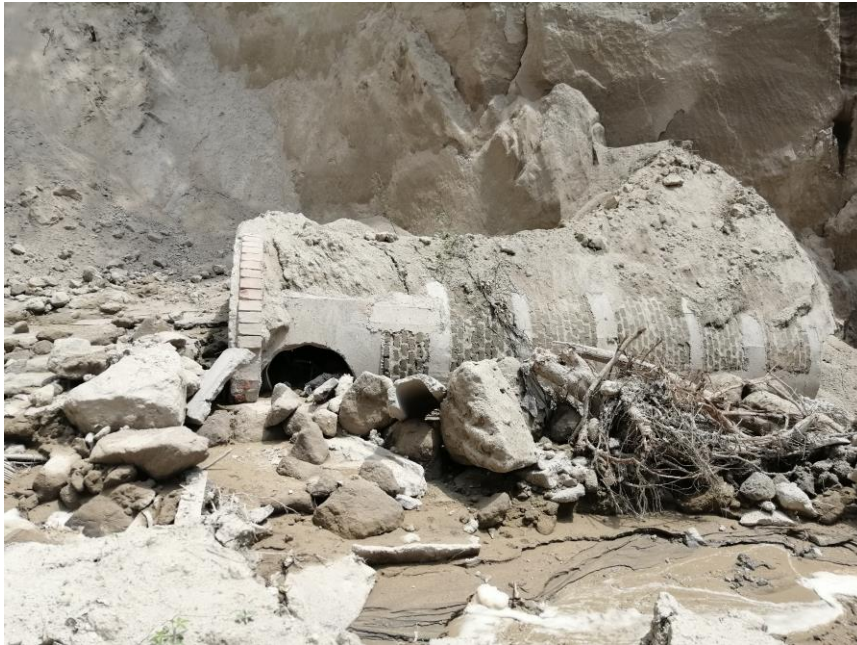
Fotografía 2. Pozo de aguas lluvias colapsado, el cual se encontraba ubicado en la huella de la berma.

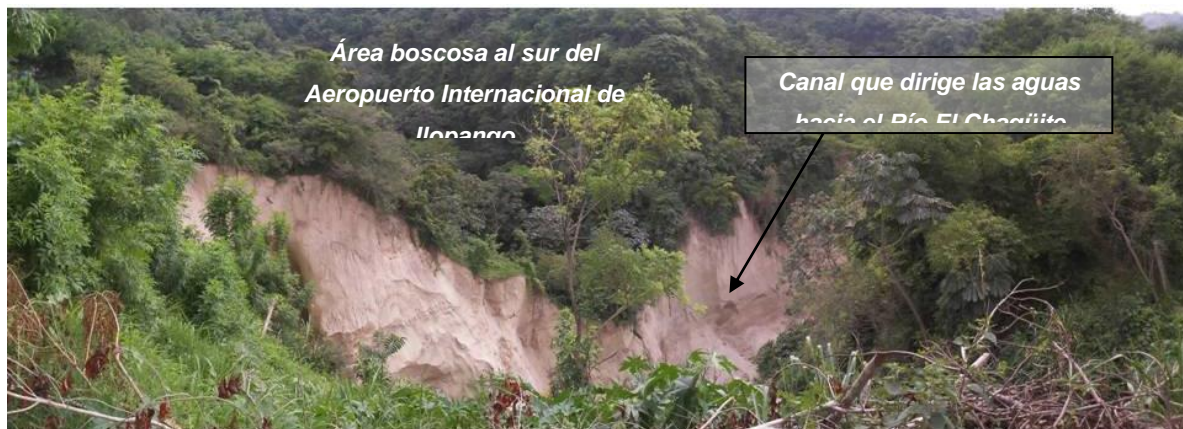
**Fotografía 3.** Costado norte de la cárcava Santa Lucía, zona boscosa en el lindero sur del Aeropuerto Internacional de Ilopango. Obsérvese el tipo de suelo que constituye los márgenes del canal.

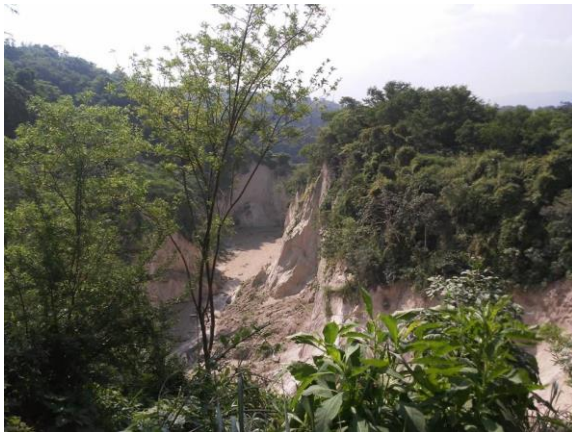
**Fotografía 5.** Vista desde la Av. Santa Lucía del canal generado por los efectos erosivos de las descargas de agua lluvia hacia el río Chagüite.

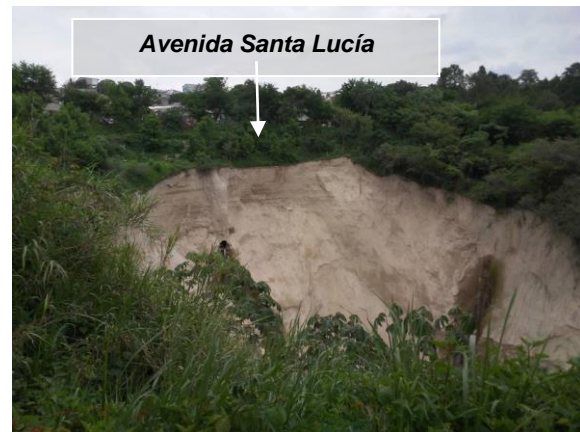
**Fotografía 6.** Vista frontal de la cárcava donde pueden observarse las descargas de aguas lluvias y negras que han originado la erosión en la zona.

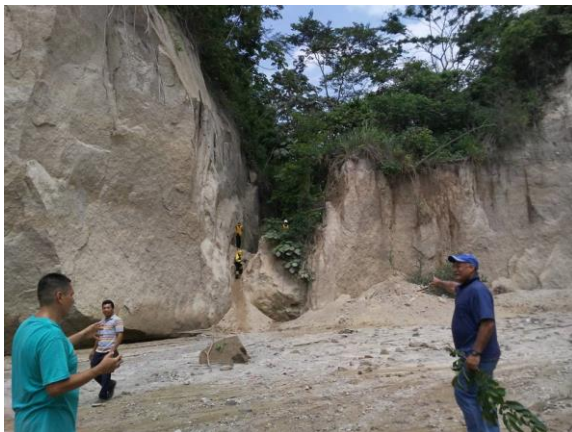
**Fotografía 7.** Vista del acceso hacia la parte inferior del canal. Nótese el material de las márgenes que presentan desprendimientos constantes.

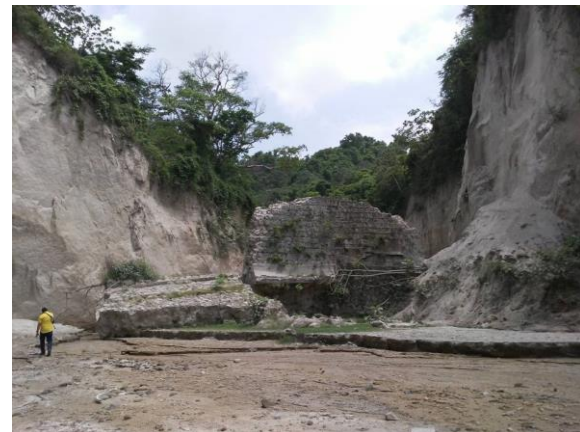
**Fotografía 8.** Muro colapsado de las obras de mitigación construidas en el año 2008, por el Ministerio de Obras Públicas.

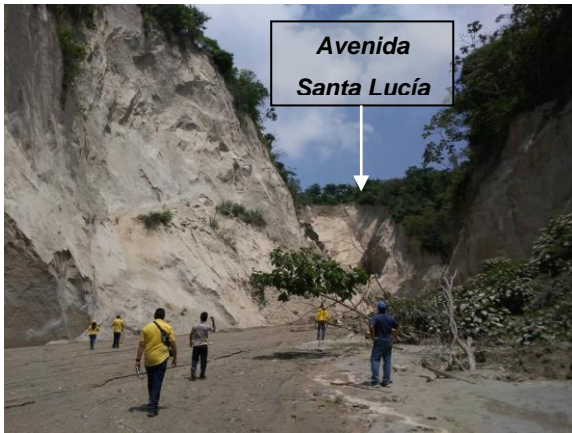
**Fotografía 9.** Vista desde la parte inferior del canal hacia la Avenida Santa Lucía. Nótese el arrastre de la vegetación en los deslaves de las márgenes.

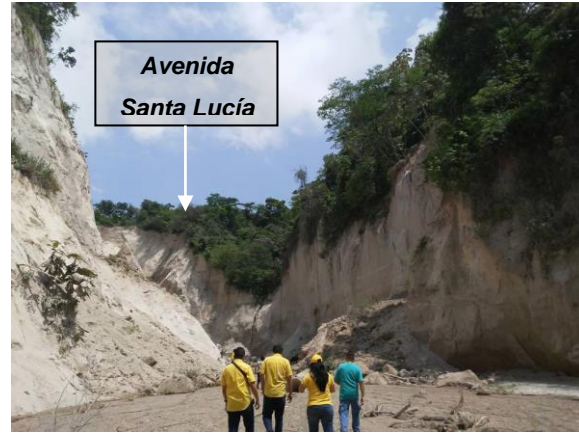
**Fotografía 10.** Vista desde la parte inferior del canal hacia la Avenida Santa Lucía. Se observan derrumbes de material de las márgenes del mismo.

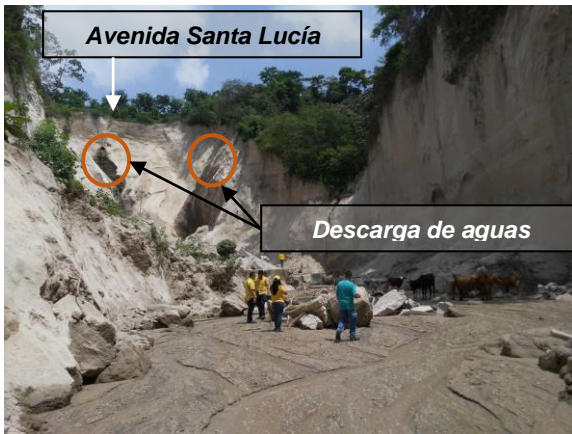
**Fotografía 11.** Vista de las descargas de aguas lluvias desde la parte inferior del canal hacia la Avenida Santa Lucía.

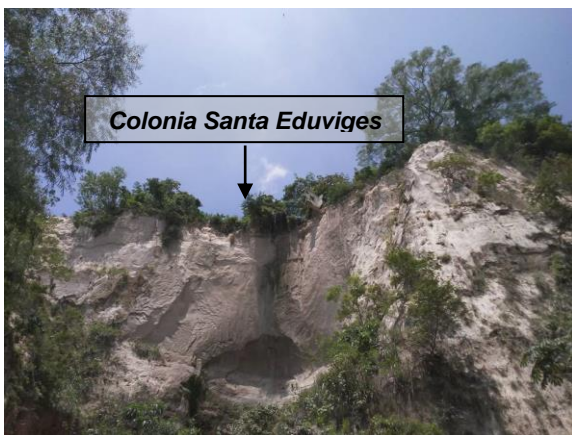
**Fotografía 13.** Descarga de aguas de la colonia Santa Eduvigis en la margen sur del canal.
