### 3. ESTUDIO GEOTÉCNICO

A continuación, se presentan el estudio geotécnico realizado para el Proyecto denominado: "CONSTRUCCIÓN DE OBRAS DE PROTECCIÓN EN COLONIA SANTA LUCIA, INTERSECCIÓN DEL FINAL DE LA CALLE PRINCIPAL Y AVENIDA SANTA LUCIA, MUNICIPIO DE ILOPANGO, DEPARTAMENTO DE SAN SALVADOR". La campaña geotécnica realizada corresponde a la propuesta realizada por el consultor en vista de las condiciones encontradas en el sitio, y específicamente consta de una combinación de Sondeos de Penetración Estándar y de Pozos a Cielo Abierto para conocer las condiciones y propiedades mecánicas del sub suelo. Dicha información ha sido un insumo importante para el diseño de las obras del sitio estudiado.

### **3.3. DIAGNÓSTICO DEL PROBLEMA**

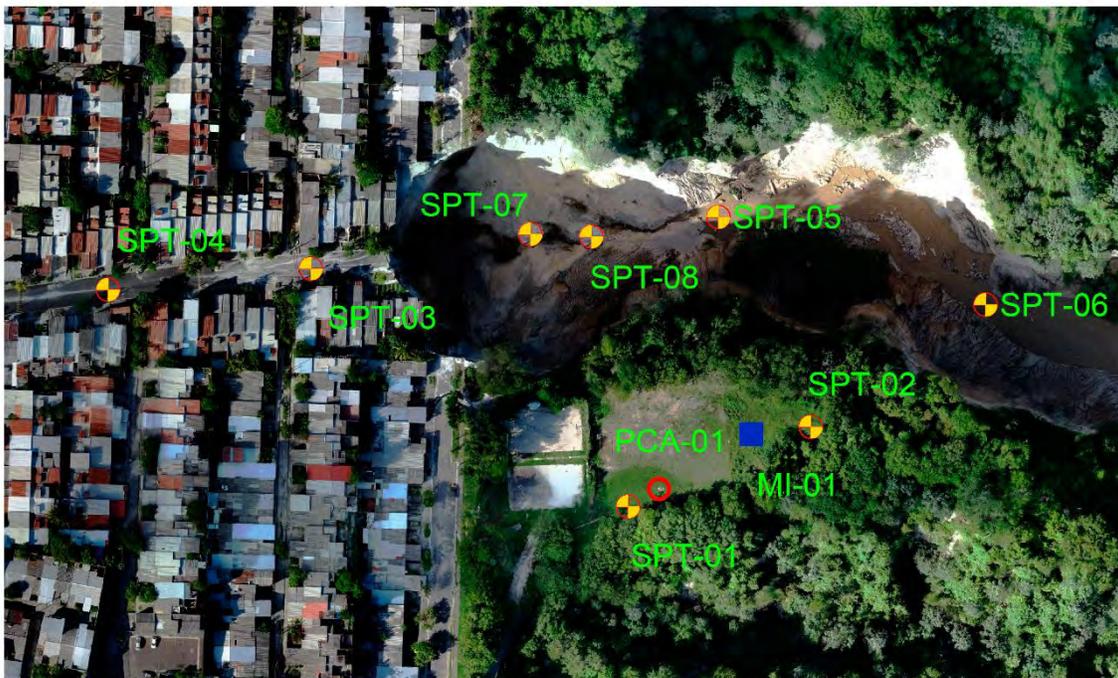
*Imagen 14. Esquema de ubicación de sondeos SPT y PCA*

La campaña geotécnica propuesta para el proyecto consta de sondeos SPT y Pozos a Cielo Abierto para la extracción de muestras alteradas o inalteradas, en distintos puntos de la zona afectada, según se observa en el esquema de ubicación de la figura 14.

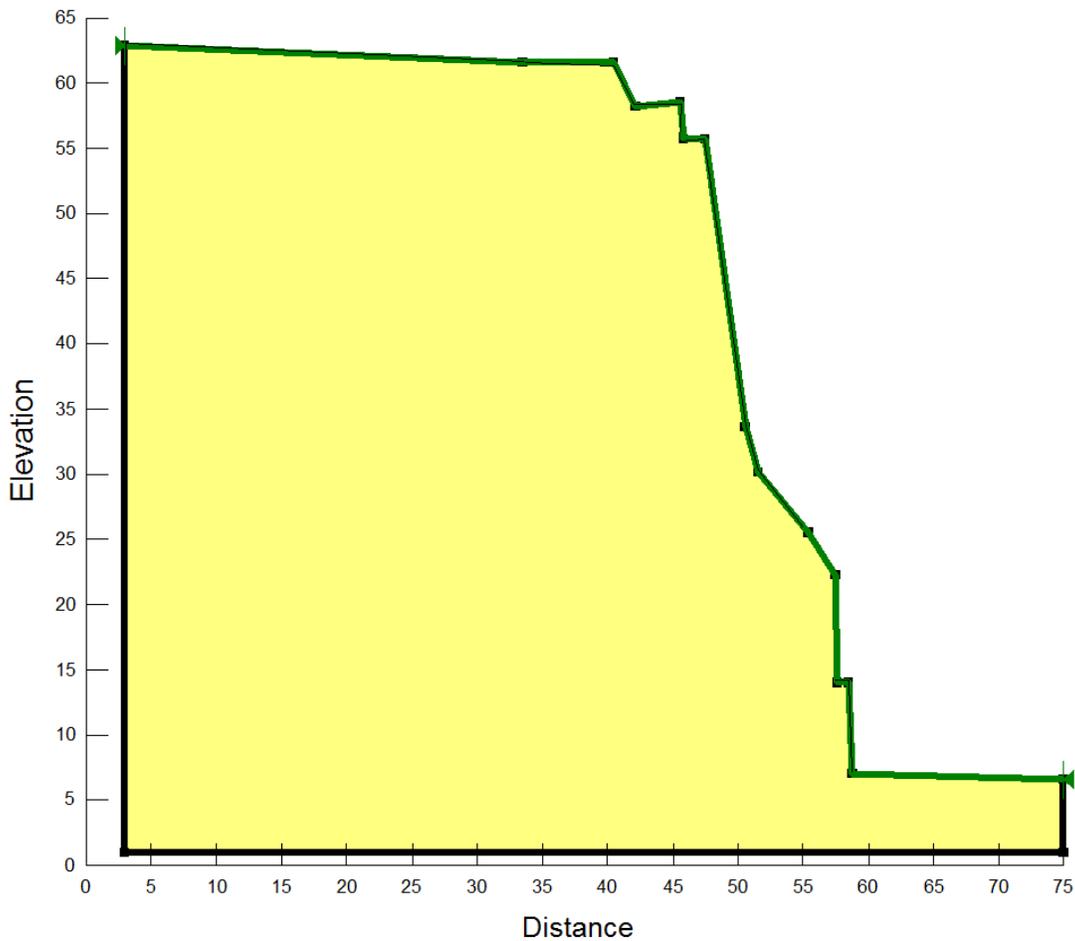
Para el presente proyecto se realizó un levantamiento topográfico detallado de toda la cárcava, de lo cual se encontró que el talud derecho de la estación 0+023 resulto ser el más alto vertical, por lo cual se procedió a realizar el análisis con dicha geometría. El modelo del talud se muestra a continuación.

CORRIDA	PESO VOL. (kN/m <sup>3</sup> )	COHESION (KN/m <sup>2</sup> )	PHI (Grados)	FS
1	16	30	35	0.64
2	16	30	45	0.79
3	16	40	45	0.88
4	16	50	45	0.97
16	16	52	46	1.00

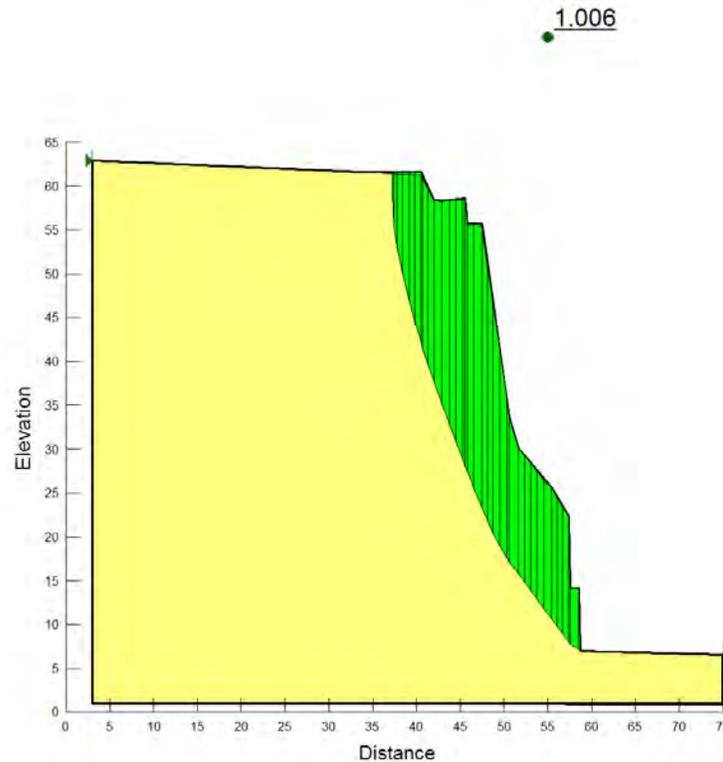
La superficie crítica de deslizamiento mostrada será totalmente controlada ejecutando bermas y taludes laterales de excavación, con relación de pendiente 0.5H: 1V, tal como se indica en la siguiente imagen. Aguas abajo de la zona de intervención del proyecto la zona de falla de los taludes estará permanentemente en condición inestable.

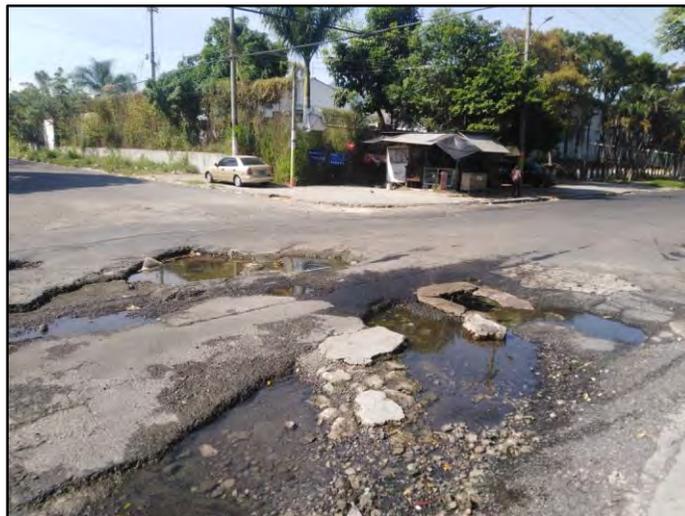
*Fotografía No. 1: Pozo en las cercanías de iglesia mormona*

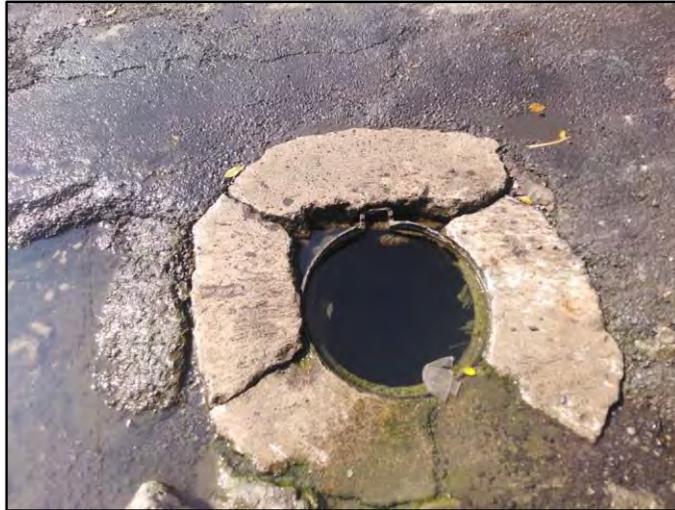
**Fotografía No. 2: Estado de Pozo en las cercanías de iglesia mormona**
