Administración Nacional de Acueductos y Alcantarillados ANDA

Gerencia de Atención a Sistemas Rurales y Proyectos AECID

Informe de actividades de agosto a octubre 2021

San Salvador, 8 de noviembre 2021

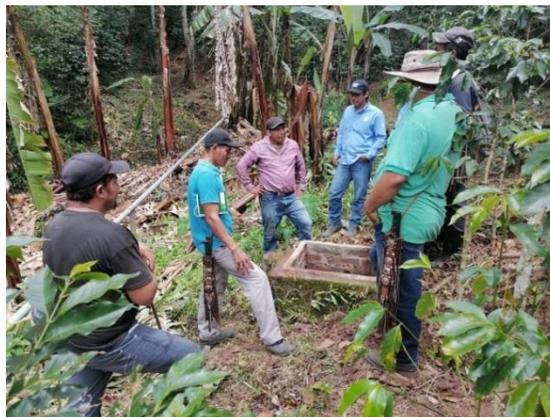
Lunes 11 de agosto de 2021. Asistencia técnica al sistema de agua, que abastece a 360 familias. Los usuarios reciben el informe de trabajo y financiero cada 6 meses en asamblea general, donde se busca la participación de la mayoría los delegados de cada caserío. La última asamblea conto la participación para aprobar solicitarle el apoyo a ANDA Gerencia Rural con las mejoras del proyecto.

La asociación es propietaria del terreno donde está la fuente, pero luego le dieron permiso para conectar otra tubería de 3 pulgadas de la Comunidad Las Quebradas. A la directiva actual le ha generado conflicto para tener acceso a la captación y cajas de válvulas incumpliendo el acuerdo firmado por las dos comunidades para el uso compartido del agua. Se recomendó ponerse de acuerdo y cumplir por ambas partes los acuerdos tomados por las anteriores directivas.

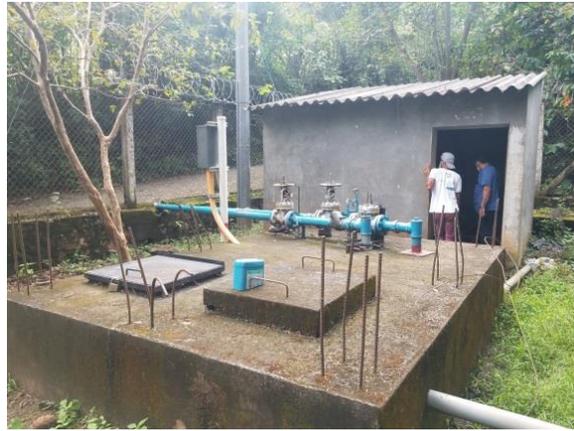
Según los operadores, el equipo de bombeo presenta alguna deficiencia debido al tiempo de uso que tiene, ya que la producción ha bajado hasta en un 20% del total que antes bombeaba, lo cual se manifiesta en que ahora se tarda un poco más el llenado del tanque de distribución alrededor de 5 horas, esto debido a la falta de mantenimiento preventivo pues manifiestan que desde la instalación solo una vez se le han realizado el mantenimiento a dichos equipos.

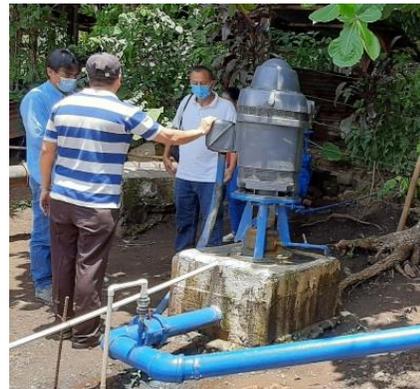
El sistema se alimenta directamente del pozo cerca del Lago de Coatepeque, con bombeo directo a un tanque y desde este se alimenta la red de distribución a razón de 1.65 l/s, abasteciendo la zona media y alta del sector, el servicio alcanza en promedio 4 a 5 h/d.

El agua es de mala calidad y la utilizan tanto para los oficios domésticos como también para el consumo humano. Por lo que solicitan mejorar la calidad del agua para poder consumirla, ya que gastan en compra de agua a granel o en barriles para beber, y la mayoría de las personas toman de esa agua contaminada.

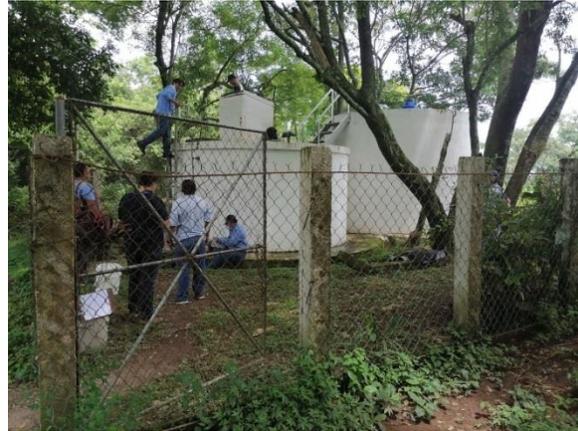
26 de agosto de 2021. El sistema de agua, consta de un pozo perforado, \varnothing 10" de acero al carbón de 63.40 metros de profundidad, tiene instalada una bomba sumergible de 10 HP, a 38 metros, no tienen macro y micromedición, las horas de bombeo son 14 horas, la tubería de impelencia es de \varnothing 2½", Se aforó en el tanque 1, el caudal es de 2.29 litros / segundos.

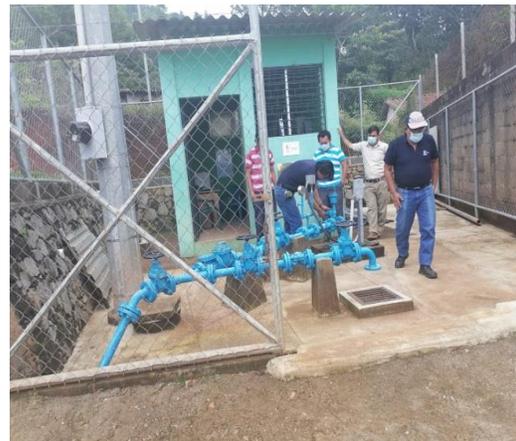
3 septiembre de 2021. El motivo de la asistencia técnica era porque el operador de la bomba manifestaba que el equipo se apagaba constantemente, al inspeccionar el sistema y arrancar el equipo en efecto se detuvo después de un momento en funcionamiento, se inspeccionó el árbol de descarga y se dedujo que el equipo carece de una válvula anticipadora de onda en buen estado, razón por la cual el sistema se airea y sobre presiona por efecto del golpe de ariete, lo que generaba que los sensores de presión del sistema se activen y por seguridad apaguen el equipo, se procedió a desairar

El manómetro de la bomba, tiene una lectura de 250 PSI, que equivalen a 175 metros columna agua, con esto nos indica que al tanque llega con una presión de 30 PSI.

el sistema de forma manual eventualmente el manómetro bajó a una lectura de cero PSI, se arrancó de nuevo el equipo y se dejó trabajar por un periodo de tiempo y este no se apagó, se recomendó que después de cada turno desairén la tubería de impelencia de forma manual de la misma en la que se hizo en la visita. Y se les recomendó también que repararan la válvula anticipadora de onda.

Se deberá sacar el cloro de la oficina de controles de la bomba, ya que este daña todo equipo de oficina y electrónico, se deberá construir una bodeguita especialmente para embodegar el cloro.

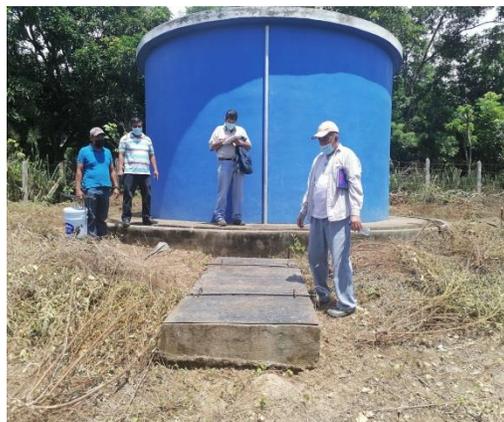
El sistema actual abastece por gravedad a 172 familias; con agua que proviene de varios nacimientos que se reúnen en dos tanques de almacenamiento, uno de 35 y otro de 15 metros cúbicos. La línea aductora es de 2 pulgadas y tiene una longitud aproximada de 7 kilómetros hasta la red de distribución de 2,500 metros aproximadamente.

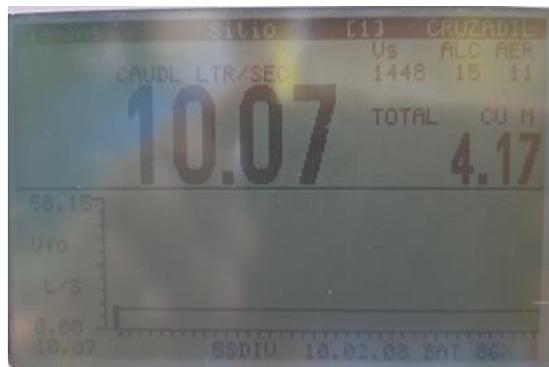
Cuenta con un pozo de 80 Mts de profundidad que trabaja con una bomba de 25 Hp sumergible, la cual impulsa el agua a un tanque elevado a 20 Mts de altura con una capacidad de 40 M3, cuenta con una válvula Chek, un macro medidor, una válvula de paso libre y un manómetro que regula la presión del agua. Además se cuenta con un sistema de cloración con dispositivo tipo "T".

El sistema presentó fallas de tipo eléctrico que se debieron a irregularidades en el suministro de energía, comentan también que el proyecto original era para tener una subestación de 3 transformadores y no de 2 como está actualmente, cambio que proponen para la mejora del sistema y evitar problemas de tipo eléctrico a futuro.

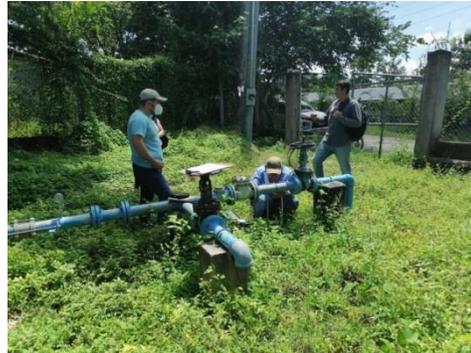
Este día se realizó el aforo en la tubería de impelencia con caudalímetro, para determinar cuántos L/S está sacando la bomba. El sistema está solicitando mejoras en el tratamiento de calidad de agua, sobre algunos elementos fuera de normas.

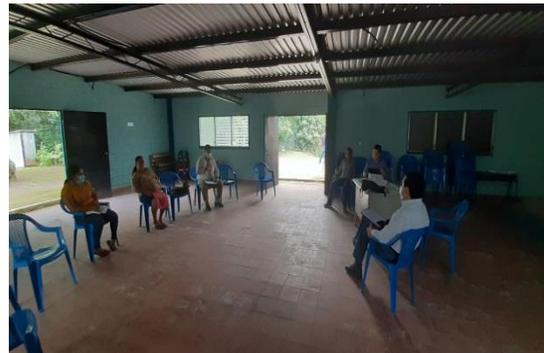
Martes 05 de octubre de 2021, La asociación está legalmente constituida desde el 2015, las credenciales fueron entregadas por la Alcaldía de Juayua, el proceso de elección de la junta directiva es cada dos años y las Asamblea General con los titulares de las acometidas se hacen cada 6 meses, o según sea la necesidad. Actualmente la Asociación está integrada por 11 personas, de las cuales 4 son mujeres y 7 hombres.

Debido a que el Cantón Apantes se abastece de agua de una captación, se recomienda la construcción de un sistema de filtros de grava para evitar que el agua llegue con sedimentos a cada uno de los hogares que son abastecidos; así mismo, es necesaria la instalación de un sistema de cloración para potabilizar el agua distribuida, evitando de esta manera las enfermedades gastrointestinales; de igual manera, es indispensable la instalación de un Macro Medidor que mida el caudal de agua que se envía al sistema de abastecimiento y la instalación de Micro Medidores, para que cada usuario pague de conformidad al volumen de agua consumida, disminuyendo de esta manera los consumos desmedidos de agua.

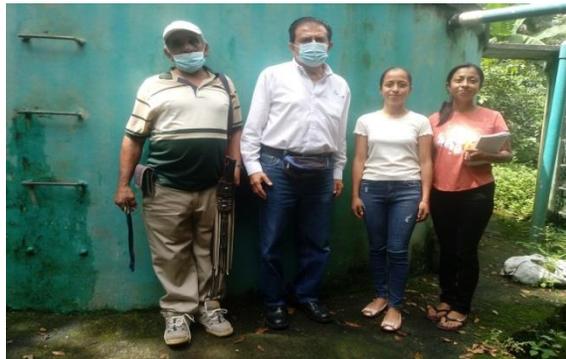
Debido a que el Cantón Apantes se abastece de agua de dos captaciones, estas cuentan con un sistema de filtros de grava y arena que evitan que el agua llegue con sedimentos a cada uno de los hogares que son abastecidos; así mismo, el agua es clorada con un dispositivo de cloración tipo T que potabiliza el agua distribuida entre los usuarios, evitando de esta manera las enfermedades gastrointestinales; de igual manera, es indispensable la instalación de un Macro Medidor que mida el caudal de agua que se envía al sistema de abastecimiento y la instalación de Micro Medidores, para que cada usuario pague de conformidad al volumen de agua consumida, disminuyendo de esta manera los consumos desmedidos de agua.

De las captaciones el agua llega por gravedad a dos tanques, uno de 80 M3 y otro de 45 M3, interconectados entre sí, los cuales necesitan ser reparados ya que presentan pequeñas cisuras por las que brota el agua, permaneciendo húmedos, razón por la cual solicitaron asistencia técnica para que se les recomiende cómo proceder con su impermeabilización. Al respecto se les explicó que hay que remover el repello interno de los tanques y sustituirlo con un mortero enriquecido con aditivo impermeabilizante del tipo Sika-1, también se les explicó el procedimiento de cómo añadir el aditivo y se les entregó la literatura técnica correspondiente para su lectura, estudio y comprensión.
