SUSTENTACION TECNICA PARA EL RECONOCIMIENTO Y DECLARATORIA DEL CENTRO HISTORICO DE LA CIUDAD DE SAN SALVADOR COMO BIEN CULTURAL

**Unidad de Inventario de Bienes Culturales Inmuebles
Coordinación de Registro, Inventario y Catalogación de Bienes Culturales
Dirección Nacional de Patrimonio Cultural
Consejo Nacional para la Cultura y el Arte - CONCULTURA**

Diciembre de 2006

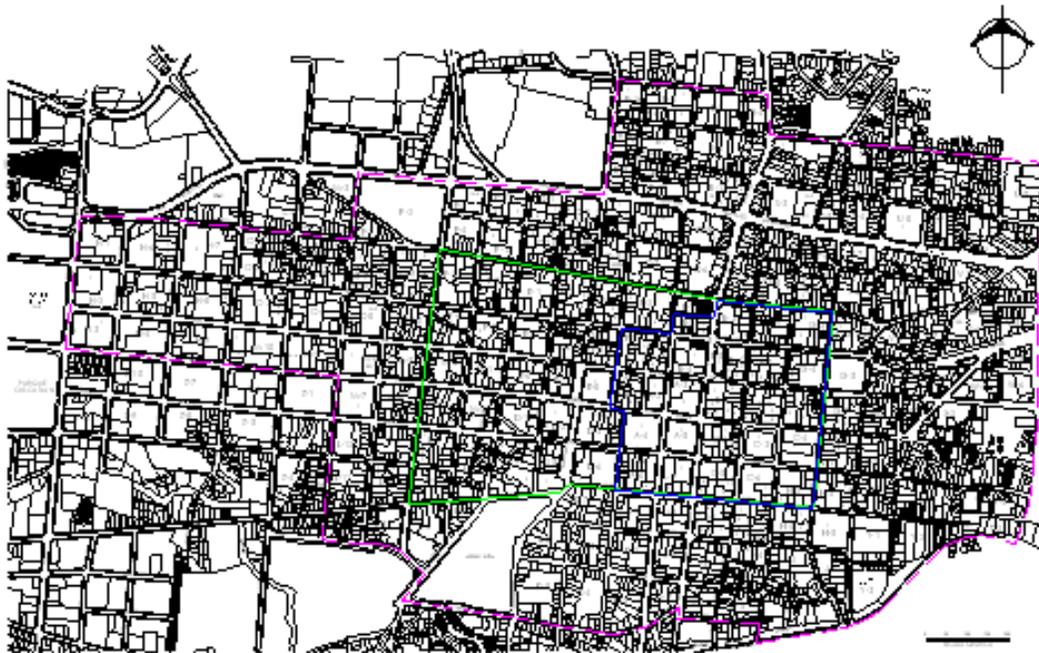
PLANO DEL CENTRO HISTORICO DE SAN SALVADOR CON SUS TRES PERIMETROS

- Perímetro "A" ó Microcentro
- Perímetro "B" ó Centro Ciudad
- Perímetro "C" ó Centro Consolidado

PERIMETRO A Ó MICROCENTRO: Partiendo del punto identificado con el numeral(1) situado en el cruce de los ejes de la 1a. Avenida Norte y 1a. Calle Poniente, hacia el oriente continuando sobre el eje de la 1a. Calle Poniente hasta la intersección con la Avenida España, se llega al punto identificado como el numeral (2); hacia el norte continuando sobre el eje de la Avenida España hasta llegar con el eje del Pasaje Cañas, se llega al punto identificado con el numeral (3); hacia el oriente continuando sobre el eje del Pasaje Cañas hasta intersectar con el eje de la 2a. Avenida Norte, se llega al punto identificado con el numeral (4); hacia el Nor-Oriente continuando sobre el eje de la 2a. Avenida Norte hasta intersectar con el eje de la 3a. Calle Oriente, se llega al punto identificado con el numeral (5); hacia el oriente continuando sobre el eje de la 3a. Calle Oriente, hasta intersectar con el eje de la 8a. Avenida Norte, se llega al punto identificado con el numeral (6); hacia el sur siguiendo sobre el eje de la 8a. Avenida Norte-Sur hasta intersectar con el eje de la 6a. Calle Oriente, se llega al punto identificado con el numeral (7) hacia el Poniente continuando sobre el eje de la 6a. Calle Oriente-Poniente hasta la intersección con el eje de la 1a. Avenida Sur se llega al punto identificado con el numeral(8); hacia el norte siguiendo sobre el eje de la 1a. Avenida Sur hasta intersectar con el eje de la Calle Rubén Darío se llega al punto identificado con el numeral (9); hacia el poniente de la Calle Rubén Darío hasta intersectar nuevamente con el eje de la continuación de la 1a. Avenida Sur- Norte, se llega al punto identificado con el numeral (10); hacia el Norte sobre el eje de la 1a Av. Sur-Norte hasta la intersección con el eje de la 1a. Calle Poniente, llegándose al punto identificado con el numeral (1). De esta manera se cierra el perímetro "A" . El perímetro "A" afecta veintitrés manzanas aclarándose que no todas son del mismo tamaño y forma, de las cuales cinco son espacios públicos entre Plazas y Parques (Parque Libertad, Plaza Gerardo Barrios, Plaza Morazán, Plaza San Martín, Plaza 14 de Julio y Parque San José).

PERIMETRO B Ó CENTRO CIUDAD: Partiendo del punto identificado con el numeral (1), situado en el cruce de los ejes de la 3a Calle Oriente Poniente y la 11 Ave. Norte Sur, hacia el oriente sobre el eje de la 3a Calle Oriente-Poniente el cual intersecta con la 8a Avenida Norte-Sur, continuando sobre el eje de la 8a Avenida el cual se intersecta con la 6a Calle Oriente-Poniente se identifica el punto con el numeral (3); hacia el Poniente a la altura de la 3a Av. Sur este hace una pequeña desviación, retornando el nombre la Calle con el de Gerardo Barrios, este eje se intersecta con la 11 Av. Sur

PERIMETRO C Ó CENTRO CONSOLIDADO: Partiendo del punto identificado con el numeral (1), situado en el cruce de los ejes de la 3a Calle Poniente y la 25 Ave. Norte-Sur o Gustavo Guerrero, hacia el Oriente continuando sobre el eje de la 3a Calle Poniente, hasta la intersección con la 15a Ave. Norte, se identifica el punto con el numeral (2); hacia el Norte sobre el eje de la 15a Av. Norte, el cual se intersecta con la Alameda Juan Pablo II, se identifica el punto con el numeral (3), hacia el Oriente sobre el eje de la Alameda Juan Pablo II, el cual se intersecta con la 3a Ave. Norte, se identifica el punto con el numeral (4), hacia el Norte sobre el eje de la 3a Av. Norte, el cual se intercepta con la 13a Calle Poniente- Oriente, se identifica el punto con el numeral (5); hacia el Oriente sobre el eje de la 13a Calle Oriente -Poniente, el cual se intersecta con la 2a Av. Norte, se identifica, el punto con el numeral (6); hacia el Sur sobre el eje de la 2a Av. Norte, el cual se intersecta con la 11a Calle Oriente, se identifica el punto con el numeral (7); hacia el Oriente sobre el eje de la 11a Calle Oriente el cual se intersecta con la 18a Ave. Norte, se identifica, el punto con el numeral (8); sobre el mismo eje de la 18a Av. Norte-Sur hasta intersectar con el Boulevard Venezuela se encuentra el punto con el numeral (9); siguiendo sobre el eje del Boulevard Venezuela hasta intersectar con la 6a Av. Sur se encuentra el punto con el numeral (10); hacia el Norte sobre el eje de la 6a Av. Sur el cual se intersecta con la 12a Calle Oriente -Poniente, se identifica el punto con el numeral (11); hacia el Poniente sobre el eje de la 12a Calle Poniente el cual se intersecta con la 2a Av. Sur, hace una pequeña desviación y sigue hacia el poniente hasta intersectar con la Calle del Cementerio o 7a Av. Sur, se identifica el punto con el numeral (12), hacia el Nor-Oriente sobre el eje de la Calle del Cementerio o 7a Av. Sur, se llega a la bifurcación con el pasaje Acosta, identificándose el punto con el numeral (13), continuando sobre el pasaje Acosta se llega a la intersección de este con la 15a Av. Sur, identificándose el punto con el numeral (14); continuando al Norte sobre el eje de la 15a Av. Sur, se llega a la intersección con la Calle Rubén Darío, identificándose el punto con el numeral (15) ; hacia el Poniente sobre el eje de la Calle Rubén Darío se llega a la intersección de ésta con la 25a Av. Sur o Gustavo Guerrero, identificado el punto con el numeral (16); al Norte sobre el eje de la 25 Av. Norte-Sur o Gustavo Guerrero se llega a la intersección con la 3a Calle Poniente identificándose el punto con el numeral (1); cerrándose el perímetro "B" . El perímetro "B" afecta ciento cuarenta y una manzanas de la cual una es espacio público (Parque Bolívar); se aclara que no todas son del mismo tamaño y forma.

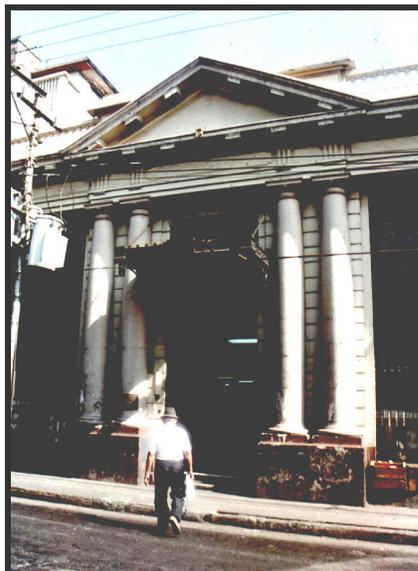
Biblioteca Luis Alfaro Durán

Datos sobre su construcción: En 1905 se inician los trabajos de construcción. El 15 de septiembre de 1906 toda la estructura metálica estaba ensamblada y concluida. En 1911 se inaugura el Palacio Nacional, con la llegada al poder del Dr. Manuel Enrique Araujo.

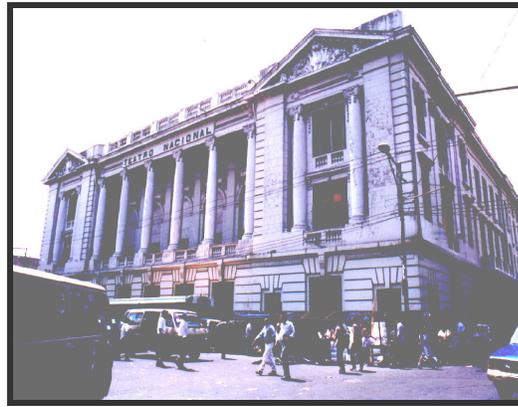
Teatro Nacional de San Salvador

Influencia Neo-Renacentista:

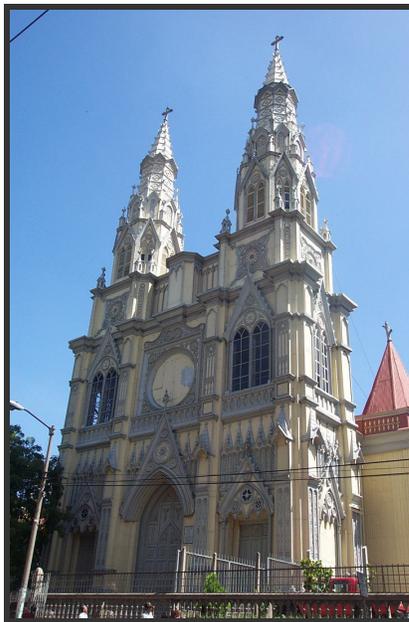
Influencia Neo-Gótica:

Fecha de construcción: 1901 Se colocó la primera piedra, donde se construiría la Basílica del Sagrado Corazón de Jesús, ubicada sobre la Calle Arce.

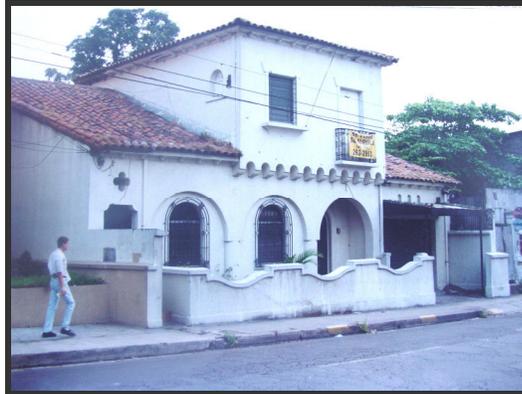
Vivienda Particular

Influencia Neo-Colonial⁷
(retoma elementos del barroco utilizados en la época Colonial):

Manzana O-5, Inmueble 1
Fecha de construcción entre 1930 y 1940

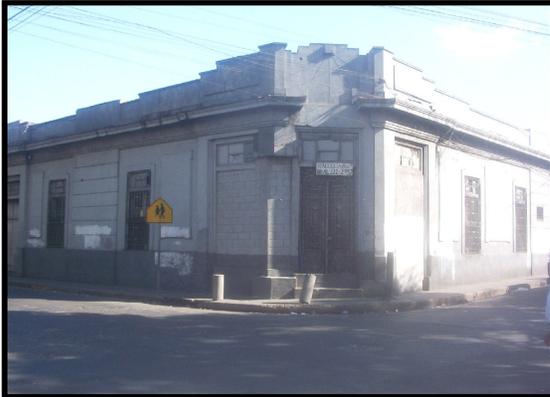
Liceo Salarrué (antigua Casa de la Familia Duke)

Influencia Art Deco:

Manzana I-2, Inmueble 1
Fecha aproximada de construcción
1930 – 1940

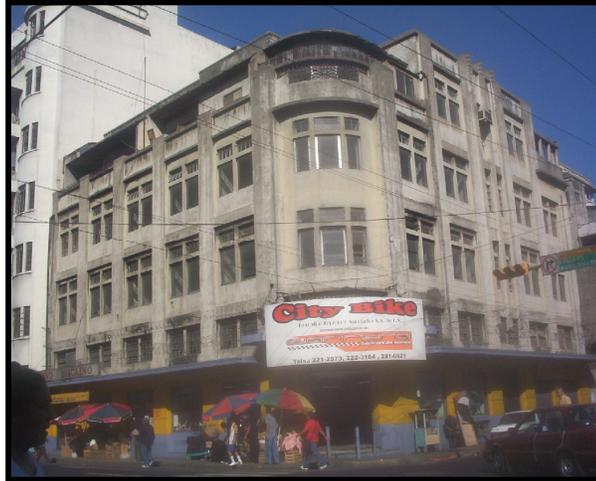
Edificio Veiga

Influencia Funcionalista

Manzana B - 7; Inmueble 1
1953 (fecha de placa)

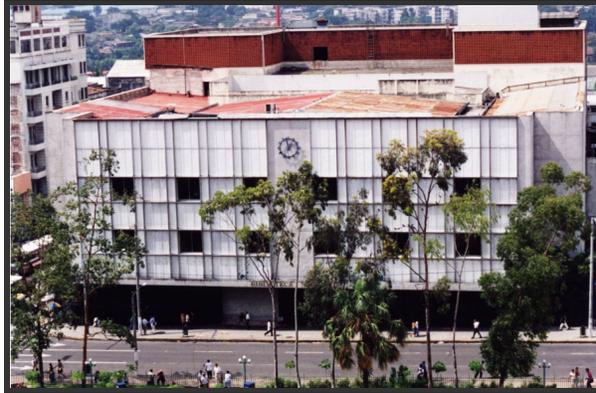
**Edificio de la Biblioteca Nacional
(antiguo Banco Hipotecario)**

Influencia Internacional:

Fecha de construcción: Se inicia en 1959, se finaliza en 1963⁸.

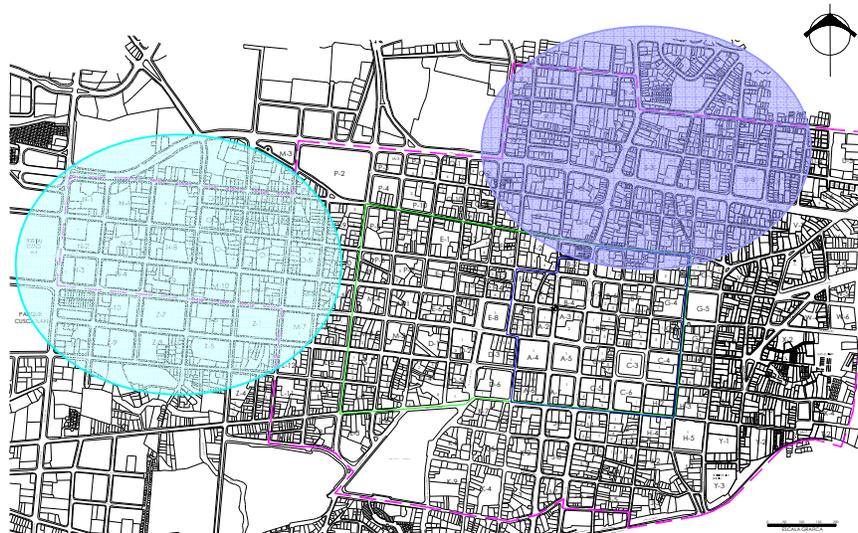
TENDENCIA DE CRECIMIENTO DE LA CIUDAD DE SAN SALVADOR A PARTIR DE PRINCIPIOS DEL SIGLO XX

De esta forma la ciudad cobró vida y fue expandiéndose hasta principios del siglo XX, posterior a esto la capital tuvo su desarrollo predominantemente hacia el Norte y Poniente como se observa en la actualidad.

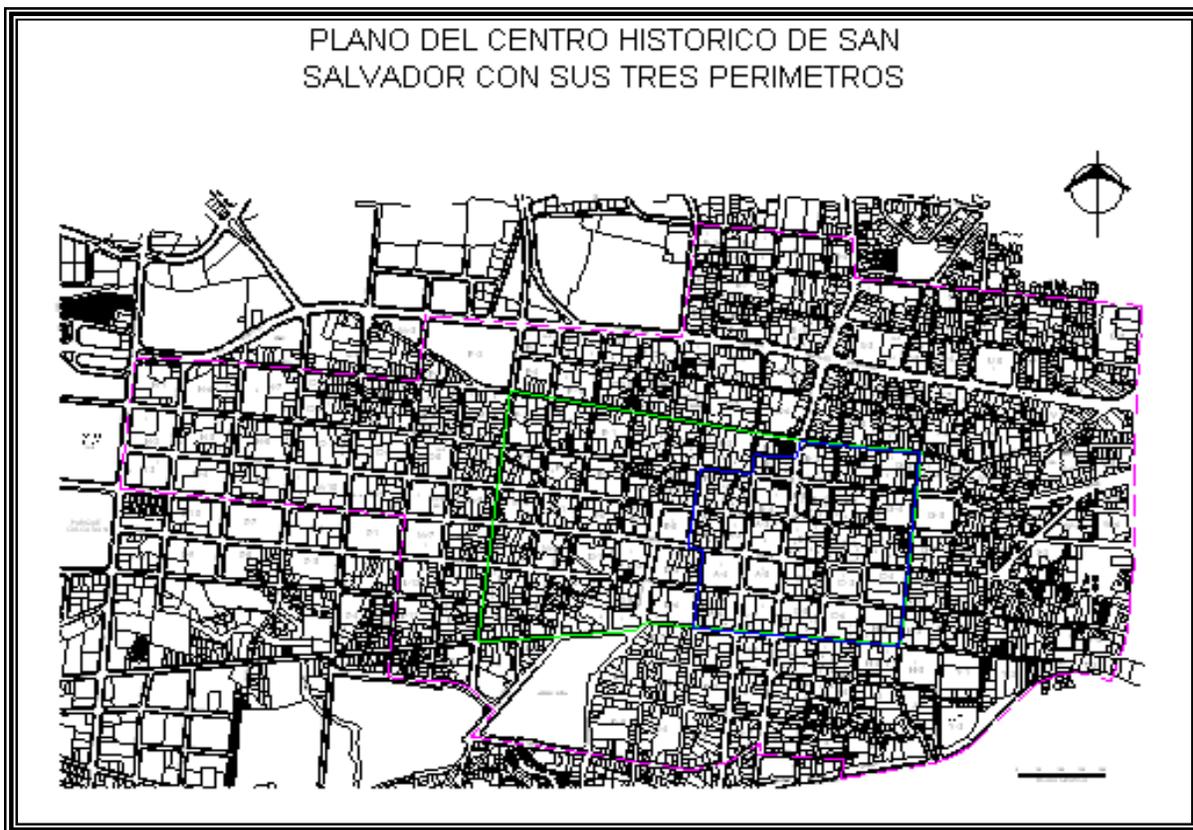
5. PLANO DEL CONJUNTO

DELIMITACION DEL CENTRO HISTORICO	
SIMBOLOGIA: PREIMETRO "A"	
PERIMETRO "B"	
PERIMETRO "C"
