Res_UAIP_66/2018

Diagnostico de Flora y Fauna

Aeropuerto Internacional El Salvador

Octubre 2007

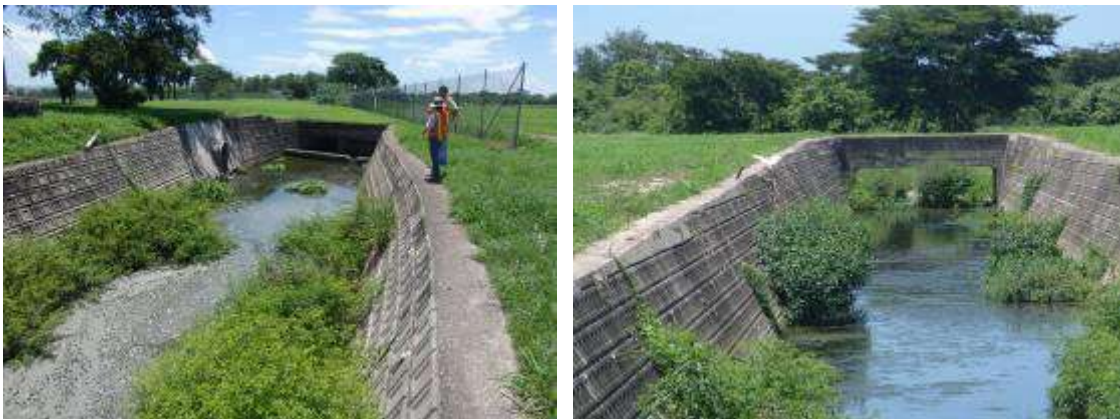
Figuras 1 y 2. Panorámicas de canaletas revestidas y con vegetación acuática tomadas en la zona noreste del aeropuerto, frente a las instalaciones de la base militar estadounidense.

Las grandes cadenas alimenticias se inician precisamente desde el agua, dentro del Aeropuerto, este ecosistema se desarrolla desde las mismas canaletas que capturan el agua lluvia y que es drenada de las zonas “engramadas” principalmente de los laterales de las diferentes pistas, aunque están revestidas con planchas de cemento, estas no han sido mantenidas limpias desde hace mucho tiempo y se ha dejado acumular sedimentos que ha venido arrastrándose con el paso de muchos inviernos. Esto ha facilitado el desarrollo de vegetación herbácea lo que, obstruye algunos desniveles y acumulando agua a falta de un desnivel adecuado, en la cual, actualmente se desarrollan muchos tipos de insectos, peces y renacuajos, los cuales forman las primeras cadenas alimenticias para animales de más tamaño (Figuras 1 y 2).

En sus márgenes la sedimentación ha contribuido a que lleguen, muchas semillas por medio de las mismas aves y aun por medio del viento, logrando estas, germinar y conformar un verdadero ecosistema acuático y por supuesto un peculiar nicho para la propagación de reptiles y pequeños anfibios (Figuras 1 y 2).

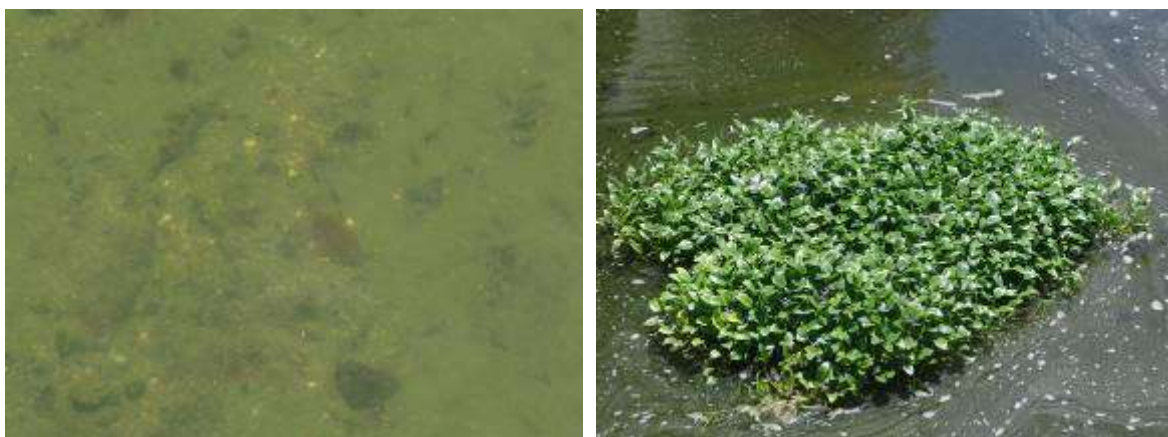
Figuras 3 y 4. Panorámicas mostrando los peces “chimbolos” y pequeñas islas de vegetación flotante de “jacintillo de agua”

La razón por la cual existen peces, es por que, cuando se dan las intensas lluvias, el caudal de agua sube lo suficiente, como para interconectar los pequeños arroyos de más abajo, con los zanjones que drenan las aguas de las zonas “engramadas” y desde un riachuelo dentro de la “Hulera”, y logrando que estos peces, fácilmente transiten por sus diferentes causas (Figuras 3 y 4).

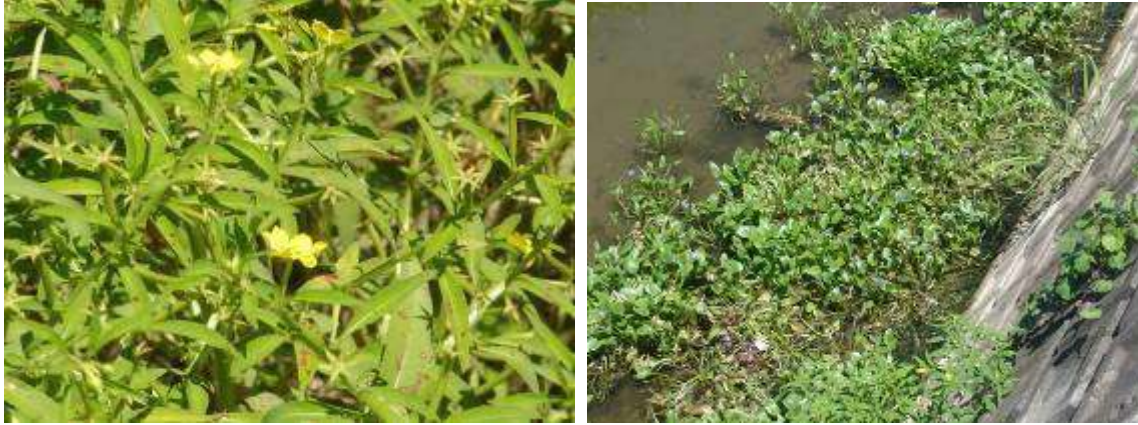
Figuras 5 y 6. Panorámica de “clavito” *Ludwigia octavilis* y mezclas de acuáticas con gramíneas de agua.

En la actualidad la diversidad de plantas acuáticas es alta, existen muchas, desde las acuáticas estrictas como una forma de “jacinto de agua”, “clavito”, “lenna”, y diferentes clases de algas clorofílicas en forma de cabellos verdes (Figuras 5 y 6).

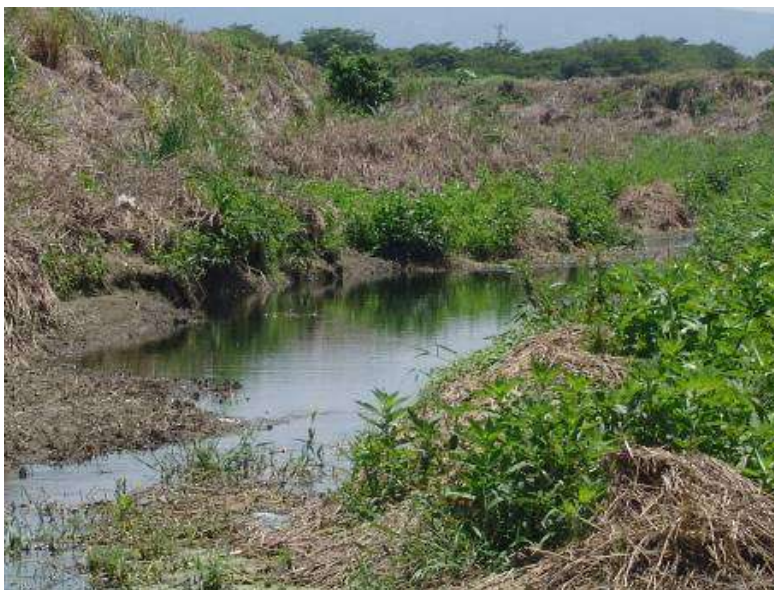
Figura 7. Panorámica de los cauces de la vegetación ribereña a lo largo de las zanjas en la parte sur del Aeropuerto Internacional El Salvador.

Este ecosistema se localizó principalmente en la parte sur del aeropuerto y la cercanía con la “Hulera”. Es un ambiente favorable para la ocurrencia de un amplio número de animales entre aves, reptiles, anfibios, peces, y mamíferos (Figura 7).

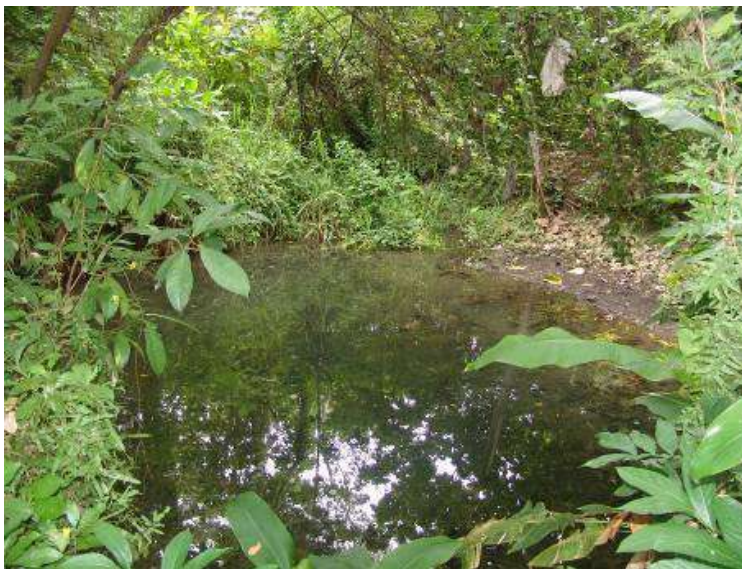
Figura 8. Nacimiento de agua dentro del llamado “bosque”

Dentro de la “Hulera” se encuentra un nacimiento de agua, el cual fluye con un pequeño caudal de agua, favoreciendo la ocurrencia de muchas especies de plantas, algunas de estas propias de zonas muy húmedas, como los conocidos “platanillos” y una palma del genero *Bactris* llamada “huiscoyol”. Así como también muchas plantas de la familia Araceae del genero *Difenbachia* (Figura 8).

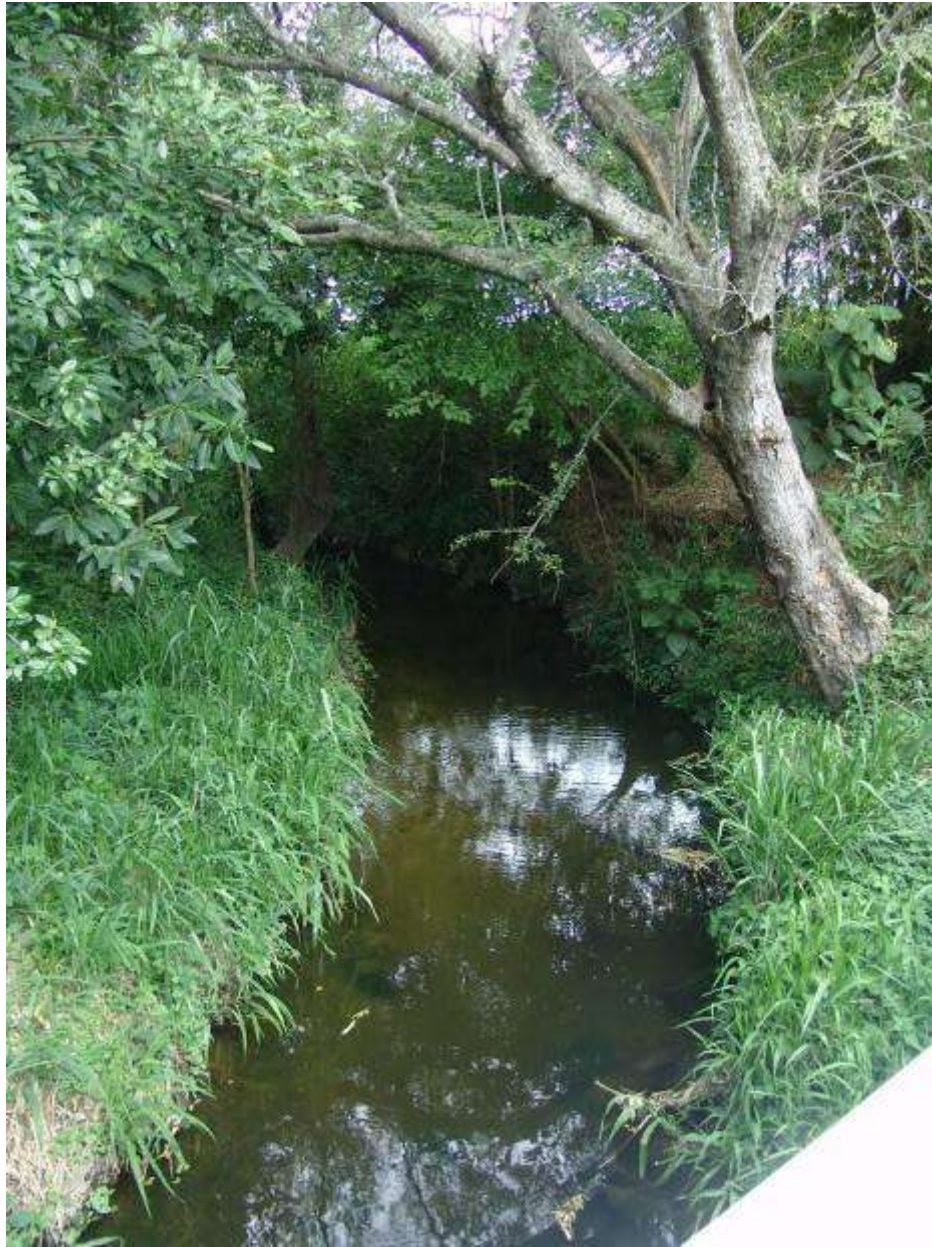
Figura 9. Panorámica de las zonas de drenaje cercanas al “Bosque”

Al igual que las dos formaciones anteriores también ocurre en muchos lugares donde las zonas de drenaje llamadas zanjones se han convertido en verdaderos riachuelos con características de bosquetes de galería como en algunas zonas cercanas a la “Hulera” y aún cercanas a la Academia Nacional de Seguridad Publica (ANSP) (Figura 9).

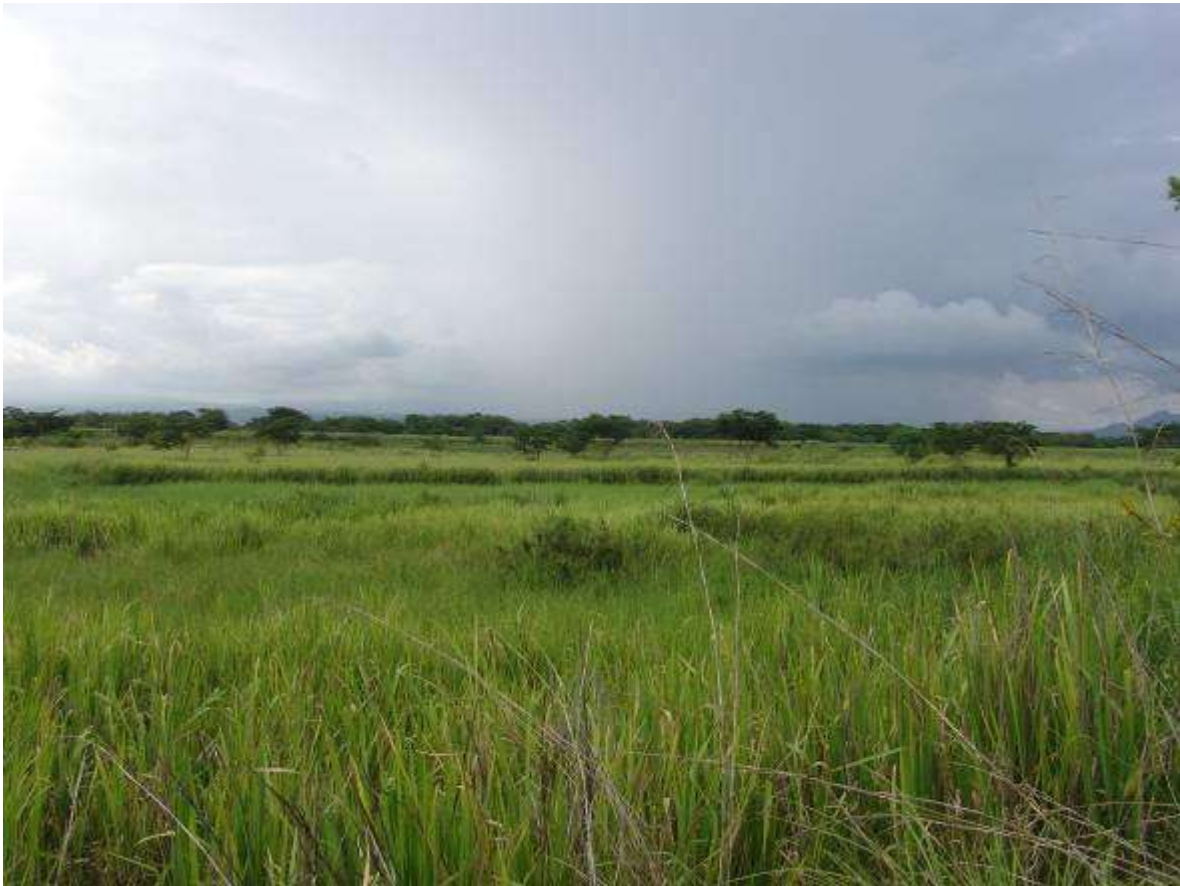
Figura 10. Panorámica de la zona conocida como “reservoirio” en la parte suroeste del aeropuerto

En la parte suroeste se ubica “El Reservoirio” un área de 17 manzanas de terreno la cual con el transcurrir del tiempo se ha convertido en un verdadero humedal, con plantas propias de zonas pantanosas como altas gramíneas y “tule” (*Typha domingensis*), así como algunos árboles que soportan alta humedad (Figura 10).

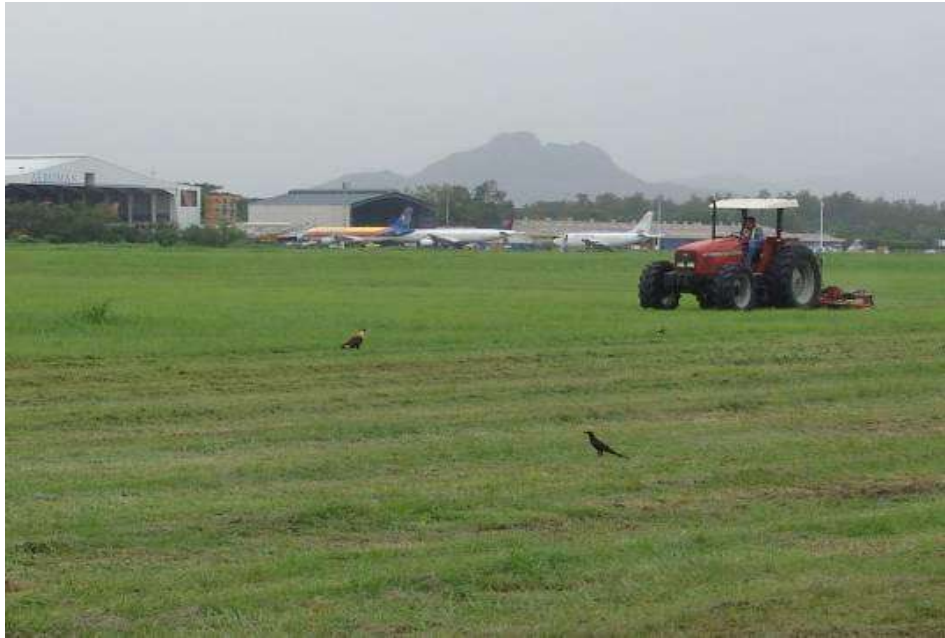
La ocurrencia de otros animales se da por la proximidad de los drenajes tanto al final como al inicio de la pista, durante el día, por la tarde y la noche y por la proximidad de la “Hulera” apareciendo desde “cuzucos”, “zorrillos”, “coyotes” y “venados”, atravesándose en algunas ocasiones inclusive la pista de aterrizaje.

Figura 16. Panorámica mostrando la visitación de aves en busca de alimento al momento de la poda de las zonas engramadas.

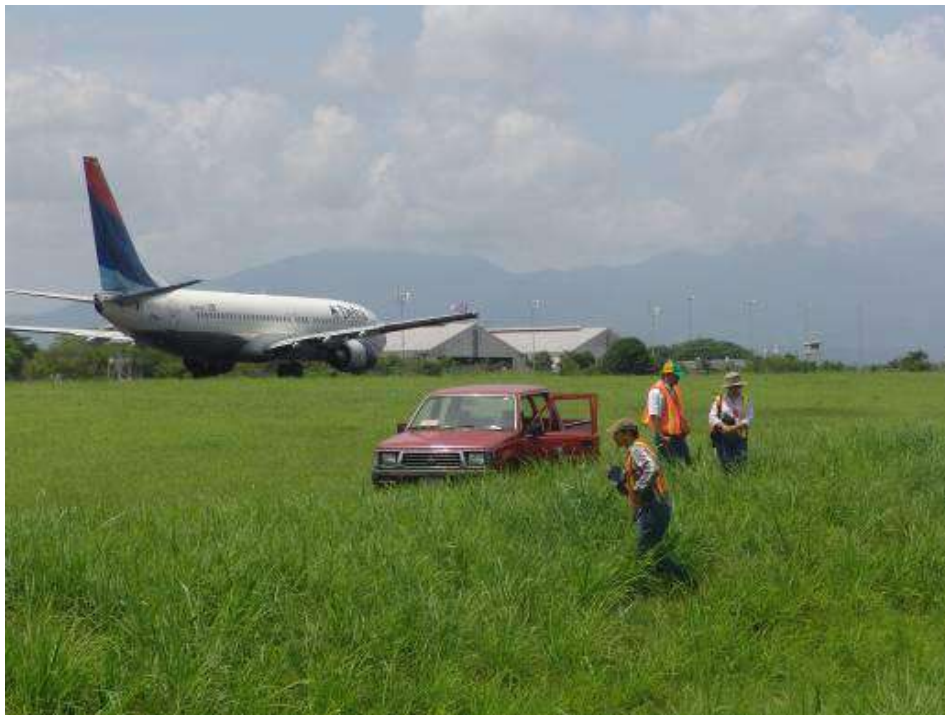
Figura 17. Verificación del estado de las zonas de drenaje y zonas de engramados,

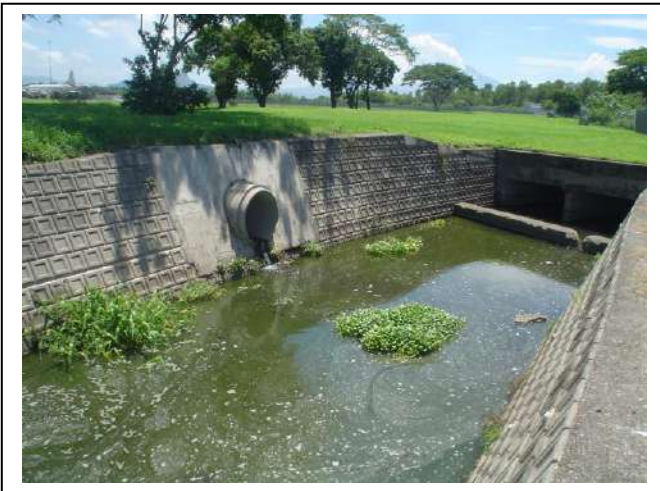
Figura 27. Estancamiento de agua en canaletas
Foto: C. Dueñas

Por parte de los reptiles el hábitat empleado para reproducirse coincide con los hábitat de alimentación; en el caso de los anfibios es imprescindible que cuente con agua limpia para aparearse, poner huevos y que los renacuajos desarrollen su ciclo de vida, para este último grupo se identificaron los siguientes sitios claves canaletas de desagüe, quebradas que conducen el agua limpia, riachuelos del bosque del sector sur, depósitos de agua que se forman con plásticos como la zona de entrenamiento del Cuerpo de Bomberos, cercano a la pista auxiliar (Figuras 27, 28).

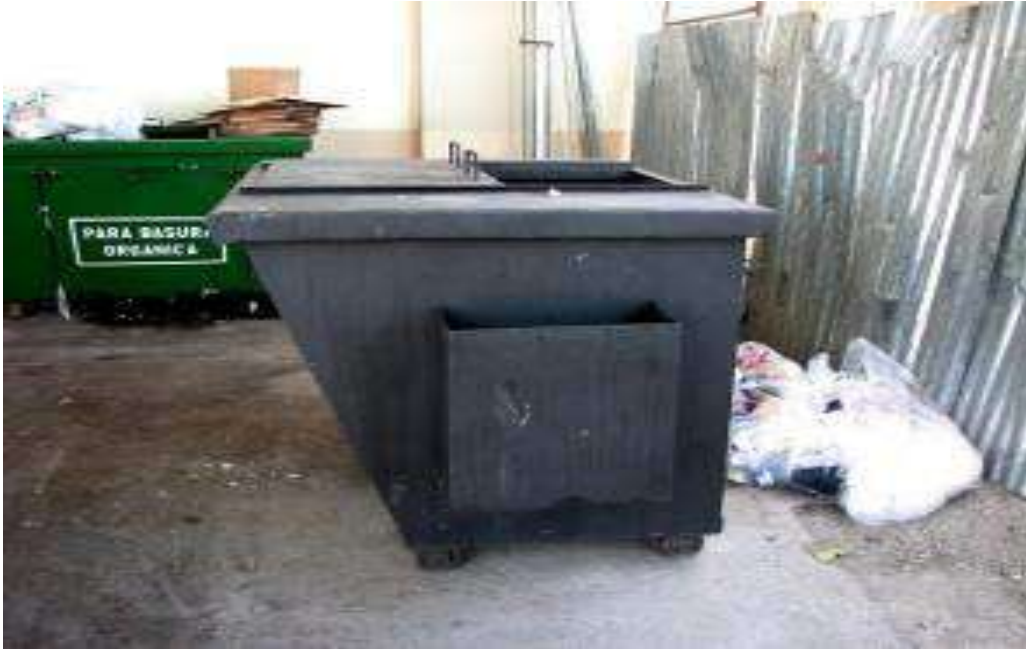
Figura 47. Vista de los contenedores localizados bajo los puertos de embarque, nótese la acumulación de desechos sólidos en bolsas contiguas a estos afuera, lo que constituye un atractivo para aves oportunistas.

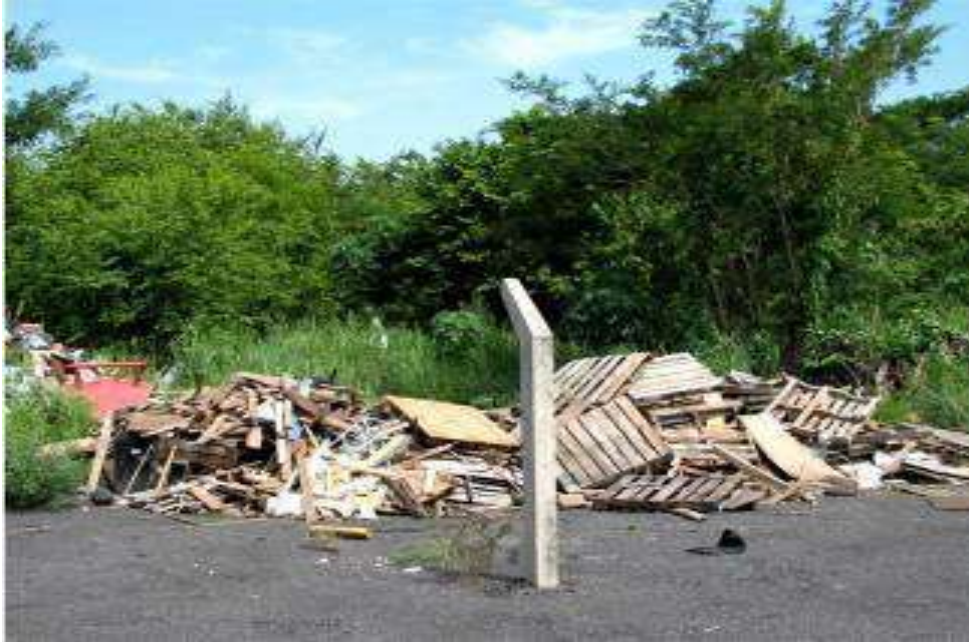
constituyen sitios de proliferación de insectos y otros animales que son alimento de aves. En esta zona se escuchó y observó un individuo de “gavilán caminero” (*Buteo magnirostris*). En esta área el nivel del zacate sobrepasa los dos metros de altura, creando un ambiente ideal para la pernoctación de diferentes especies de aves (Figura 48).

Figura 48. Panorámica de la zona NE atrás de Salvamento, nótese la gran acumulación de chatarra y otros desechos de regular tamaño que son sitios potenciales de reproducción de roedores y criaderos de insectos como alimento de aves y otra fauna

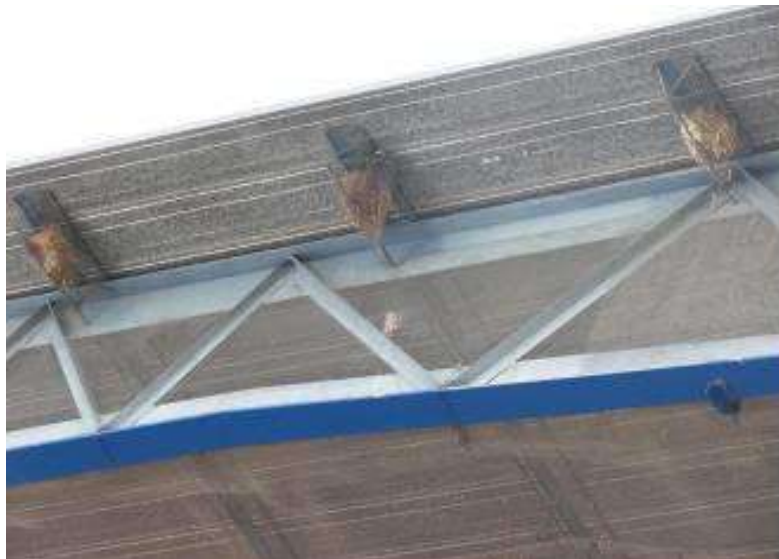
Figura 49. Panorámica de los exteriores en el hangar 1, obsérvese la disposición de nidos de “zanate, clarinero” (*Quiscalus mexicanus*), aprovechando las facilidades que ofrece la infraestructura del mismo para ello.

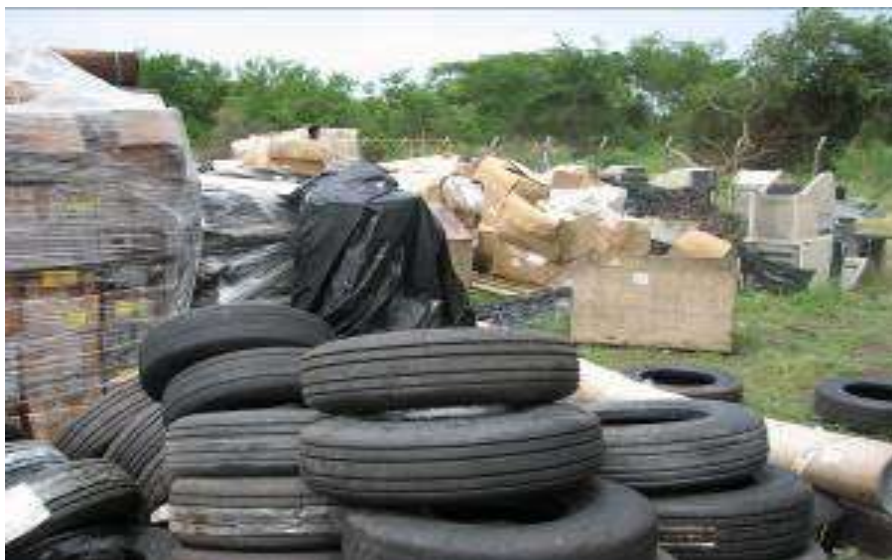
Figura 50. Panorámica de los desechos acumulados de equipo y otros desperdicios, los cuales se encuentran contiguos a AEROMAN y que son sitios potenciales de reproducción de fauna silvestre.

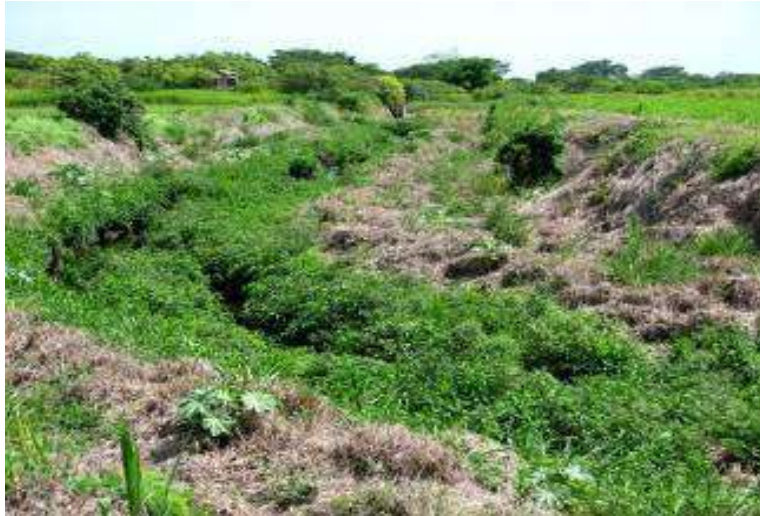
El “pichiche ala blanca” ocurre en dos sitios: las lagunas de oxidación en la ANSP y en una canaleta ubicada al SO del AIES, ambos sitios están casi en línea recta y muy posiblemente la especie se este desplazando entre los dos. Esto es un constante riesgo porque es precisamente a la altura de donde se da el ingreso y egreso de aeronaves (Figura 63).

Figura 63. Panorámica de la canaleta SO, nótese la alta cantidad de vegetación acuática marginal lo cual la favorece como sitio de refugio y pernoctación de aves y otra fauna silvestre.

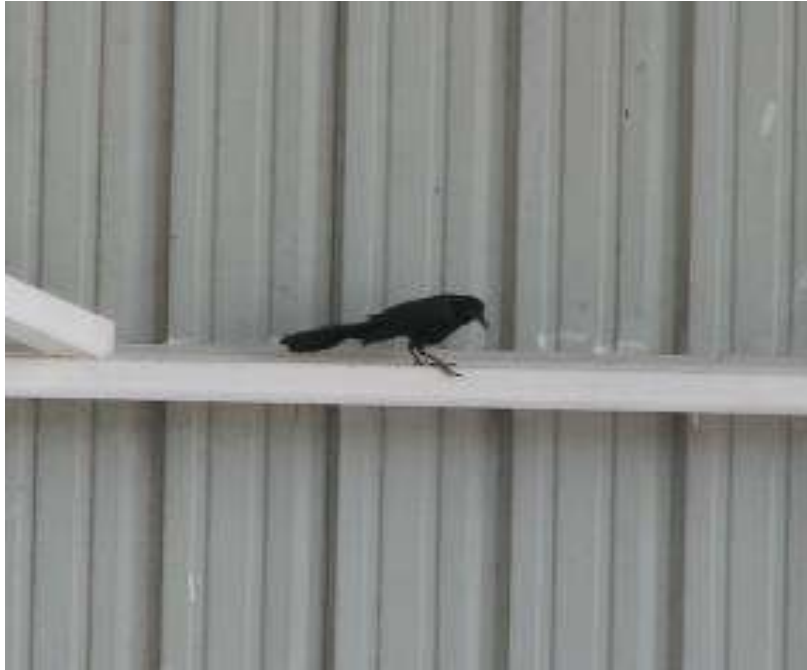
constantemente se están movilizandohacia la zona de hangares y por su parte el “zanate, clarinero” se desplaza dentro de los hangares en busca de alimento y para pernoctar (Figura 65). Según se observó la ocurrencia de estas especies tiende a incrementarse por las condiciones favorables que se les presenta.

Figura 65. Individuo macho de *Quiscalus mexicanus* “clarinero”, visto hurgando en busca de alimento en una de las paredes del hangar 2 de Aeroman.

La ocurrencia de “zanate, clarinero” esta también favorecida por la proximidad con el comedor que esta ubicado tras los hangares. Aquí se observó aves alimentándose de restos alimenticios. La “golondrina” por su parte ocupa escondrijos en diferentes puntos para anidar.

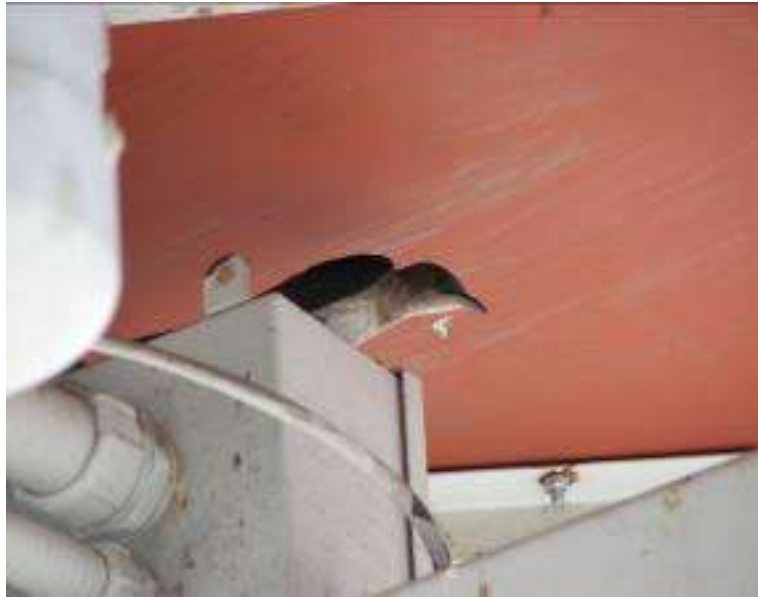
Figura 66. Individuo de “golondrina” escondido utilizando las facilidades que el diseño bajo los puertos de embarque presenta para anidar.

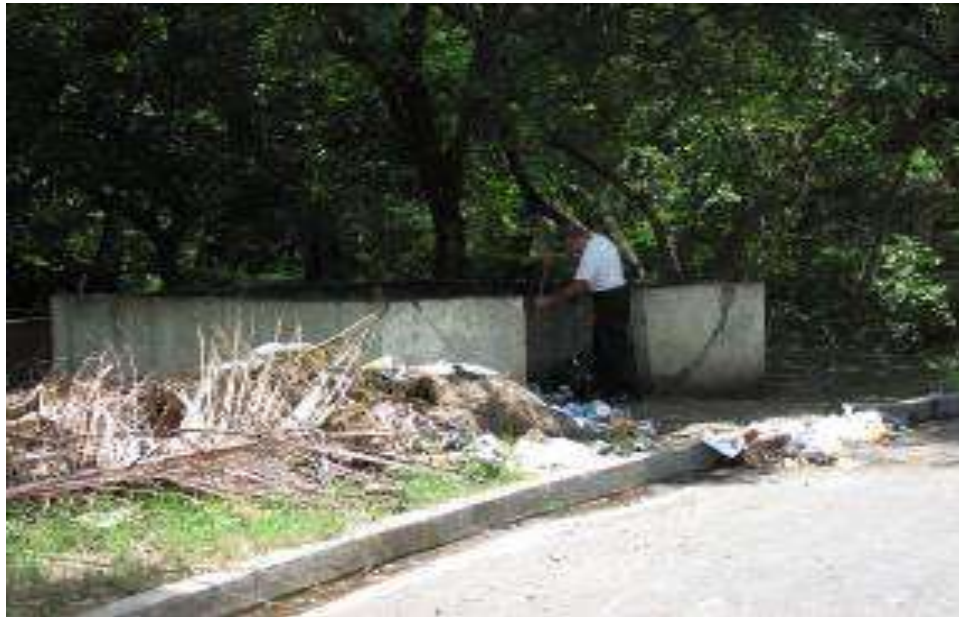
Figura 68. Vista del área de desechos sólidos en la ANSP, obsérvese la acumulación de los mismos y como se encuentran esparcidos, lo cual constituye un atrayente para aves oportunistas.

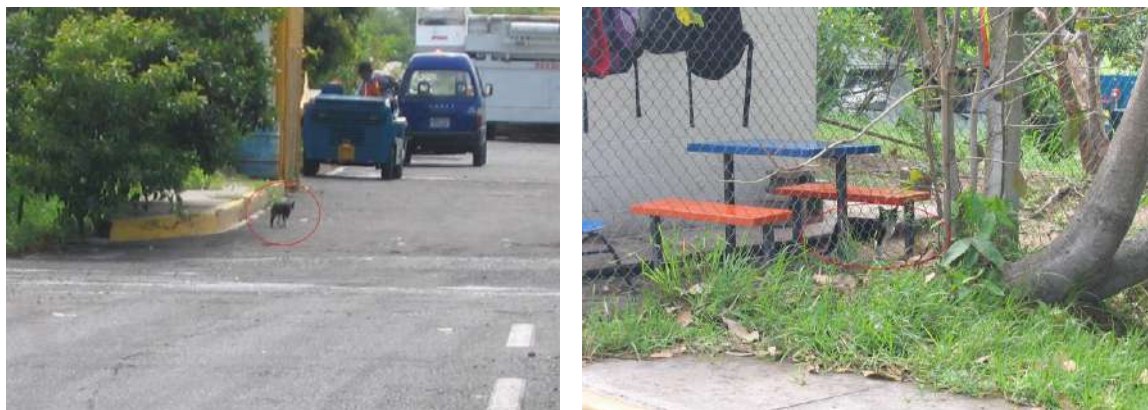
Es una de las áreas con mayor cantidad de infraestructura y personal, se logró verificar la presencia de animales domésticos que por motivos sentimentales son alimentados por el personal; la presencia de esto representa un peligro potencial, debido a que por su cercanía y la disponibilidad de aves pueden desplazarse, hacia las pistas (Figuras 69 y 70).

Figuras 70 y 71 1: secuencia fotográfica de un gato doméstico en las instalaciones de Aerodespachos.

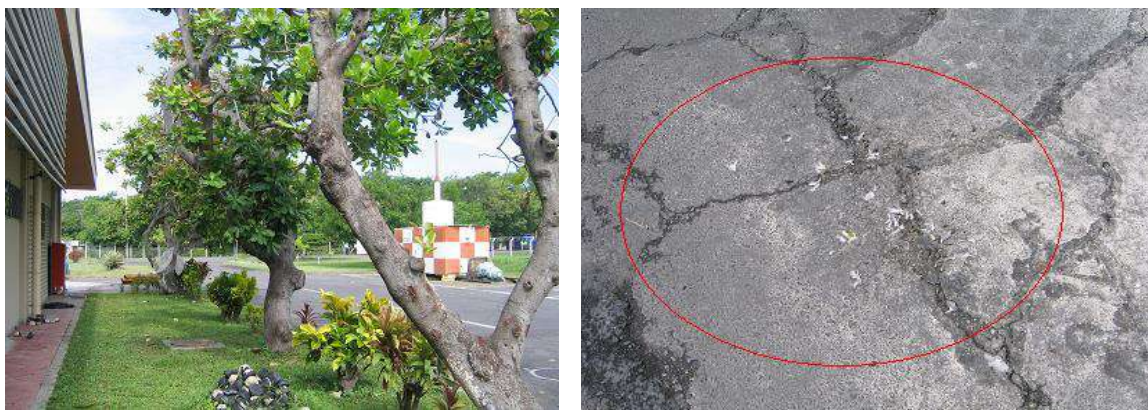
Dentro de el lugar se logró verificar, de que en los alrededores de las instalaciones existe una gran cantidad de árboles frutales, que son aprovechados por la fauna del lugar, por otra parte son atrayentes de presas potenciales para los gatos del lugar; contribuyendo a su permanencia en el sitio (Figuras 71 y 72).

Figuras 72 y 73 . Sitios de alimentación de aves y restos de plumas de una presa posiblemente consumida por un gato doméstico, en instalaciones del edificio de Salvamento.

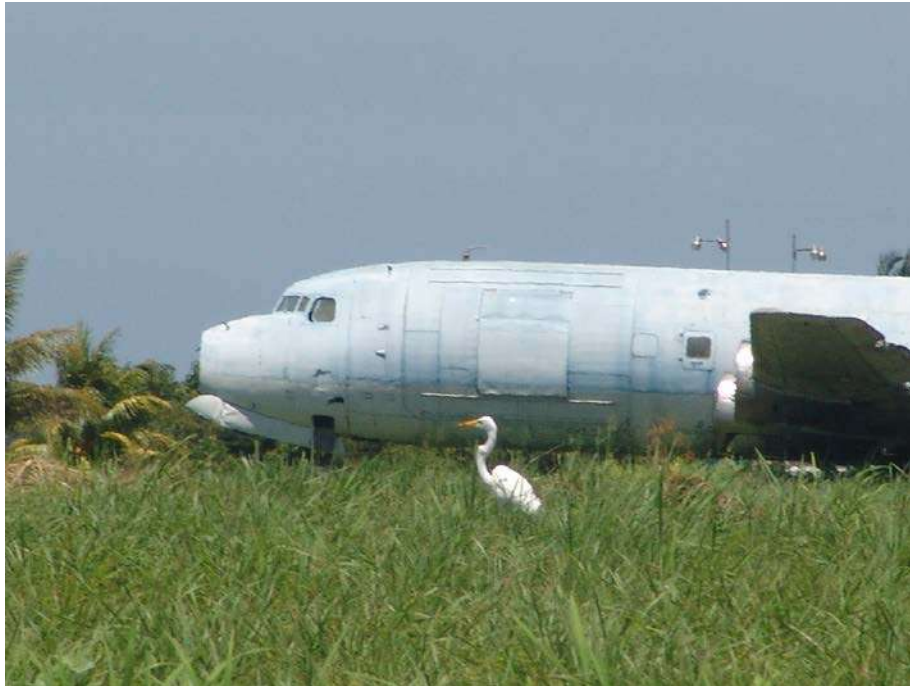
A un costado de estas instalaciones se encuentra la zona de práctica para simulacros de incendios en aeronaves, utilizada por salvamento; en donde por la falta de mantenimiento (limpieza del sitio) la acumulación de chatarra y otros desechos a permitido el estancamiento de agua, de la cual se abastecen los animales que se mantienen a los alrededores de las instalaciones.

Dentro de los restos del avión utilizado para las prácticas de incendios, se observó que sirve de refugio, para muchas especies de fauna, posteriormente a los ejercicios, el lugar debe de ser limpiado para evitar, el establecimiento de madrigueras (Figura 73).

Figura 74 Restos de avión para entrenamiento de control de incendios

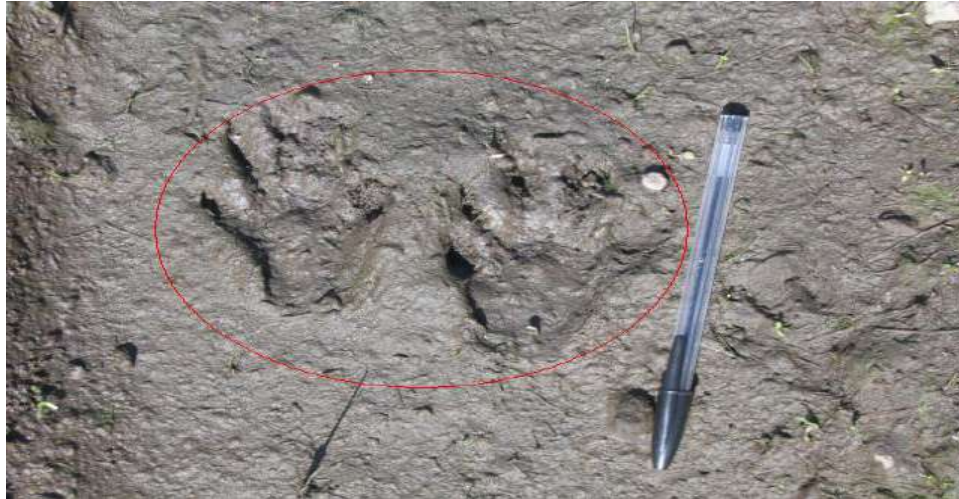
El desagüe que se encuentra a los alrededores de las pistas de aterrizaje son propicias para que especies medianas y pequeñas, de mamíferos puedan desplazarse sin ser vistas, existen áreas críticas como lo es la parte que colinda con el río, donde los “Mapaches” *Procyon lotor* (Figura 74) y los “Coyotes” *Canis latrans* son vistos con mayor frecuencia, dichas especies utilizan el lugar como zonas de paso, refugio y alimento; por su cercanía con el bosque a permitido la reproducción de estos y el establecimiento de territorios dentro del aeropuerto (Figura 75).

Figura 75: Huellas de *Procyon lotor* encontradas en el desagüe

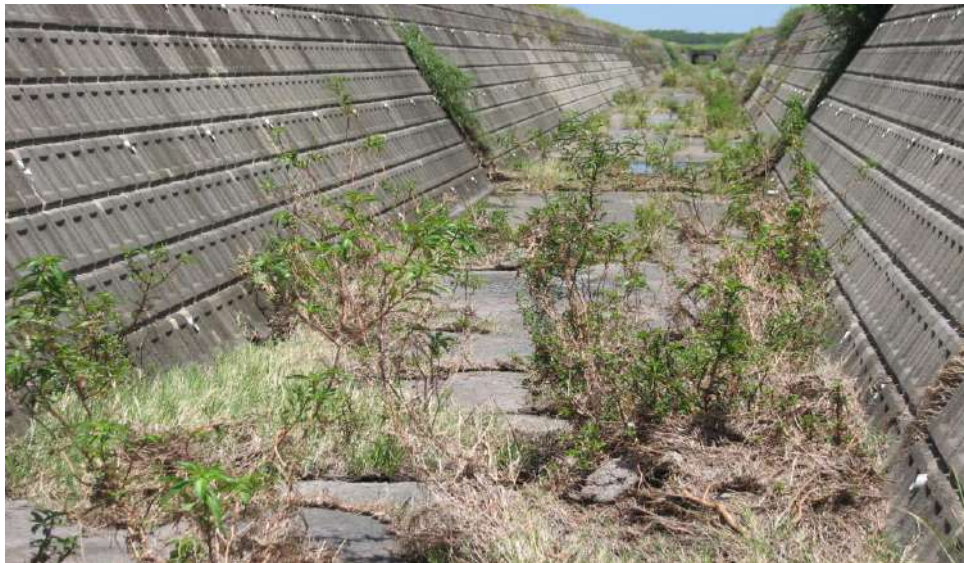
Figura 76. vista panorámica de los canales, utilizados por especies de mamíferos para su desplazamiento al interior del Aeropuerto y viceversa.

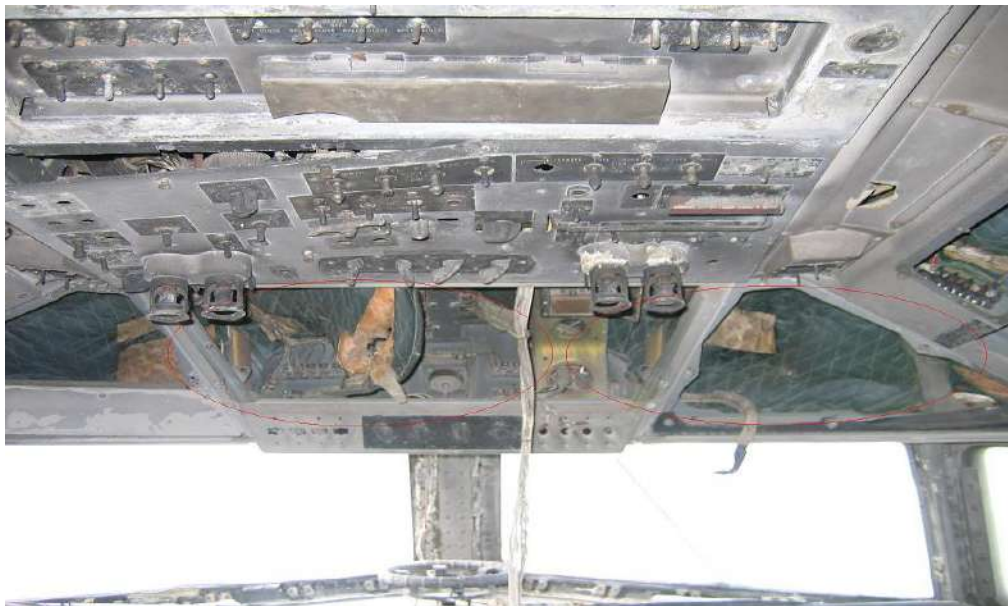
Figura 77. Madrigueras de *Didelpis sp* dentro de los restos de avión utilizados por salvamento para realizar practicas.

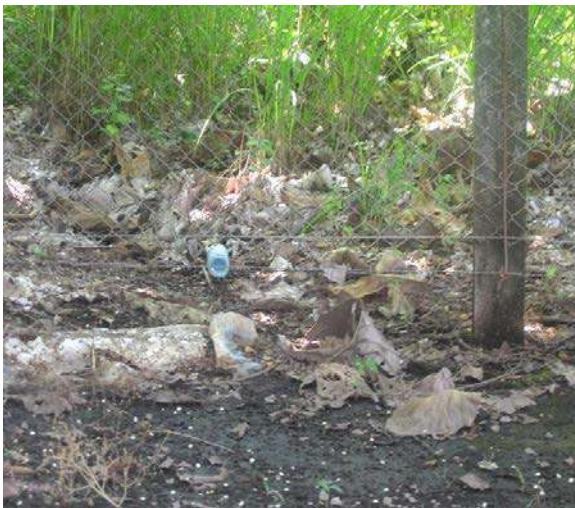
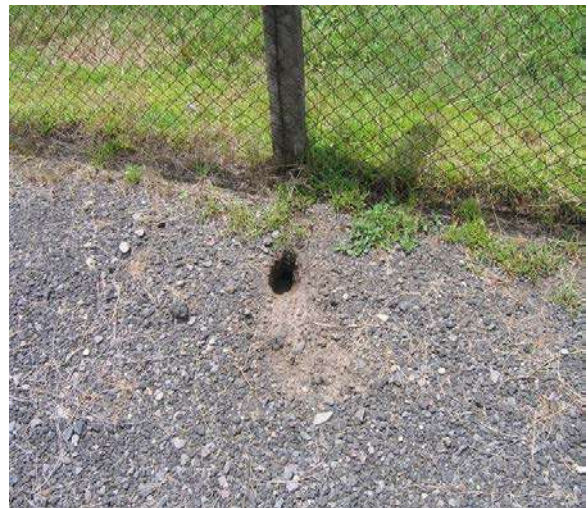
Durante los recorridos se logró verificar que el cerco perimetral, posee muchos daños causados por animales domésticos y silvestres, que buscan protección o alimento dentro de las instalaciones, es necesario que el personal que realiza el mantenimiento del cerco, repare a la mayor brevedad cualquier daño por pequeño que sea (Figuras 78 y 79).

Figuras 79 y 80. En la fotografía de la izquierda se puede observar daños causados al cerco perimetral por animales domésticos o de vida silvestre y en la fotografía de la derecha excavaciones de un “Cuzuco” tratando de salir de las instalaciones del aeropuerto.

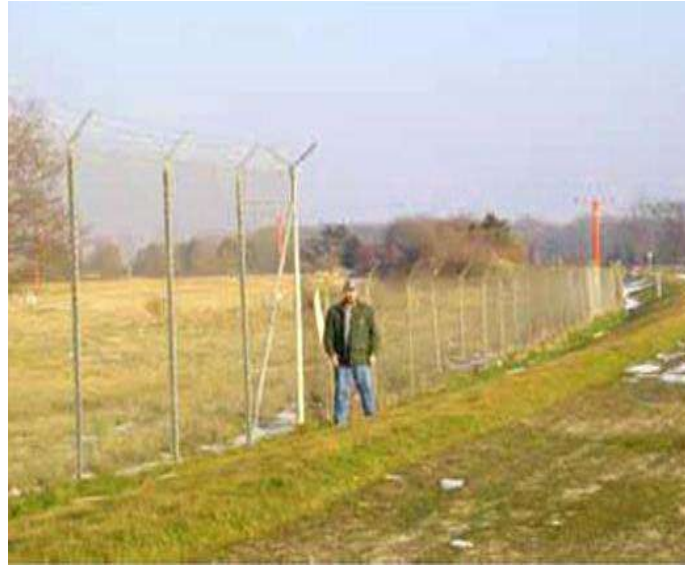
Figura 82. Diseño de cerco

24. Es necesario hacer un control de cierre total en el perímetro del aeropuerto ya que existen muchos lugares principalmente en la zona sur por donde se ve el espacio adecuado para introducirse cualquier animal, y en el caso del cerco en la zona Norte en colindancia con el caserío Las Flores sellar

completamente el cerco ya que durante la verificación se contabilizaron de 6 a 9 lugares donde esta cortado completamente el cerco y los animales domésticos como vacas, cerdos, cabras, gallinas y otros se introducen a las instalaciones de forma libre.

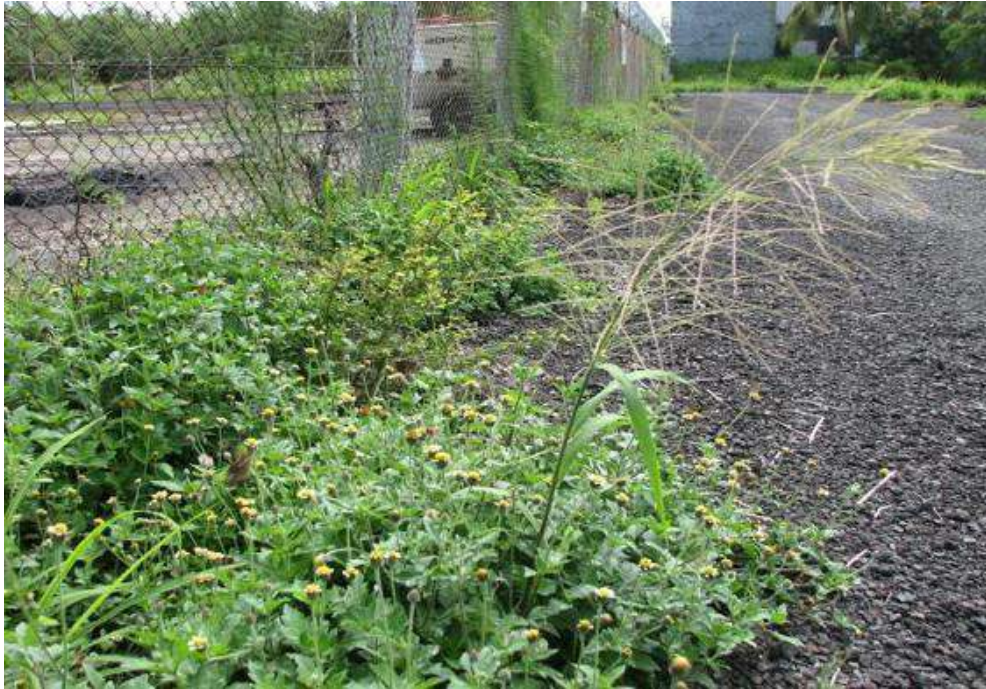
Panorámica de acumulaciones de herbáceas y otras plantas que son atrayentes de insectos y aves, zona norte de Salvamento (Foto: Ricardo Ibarra Portillo).

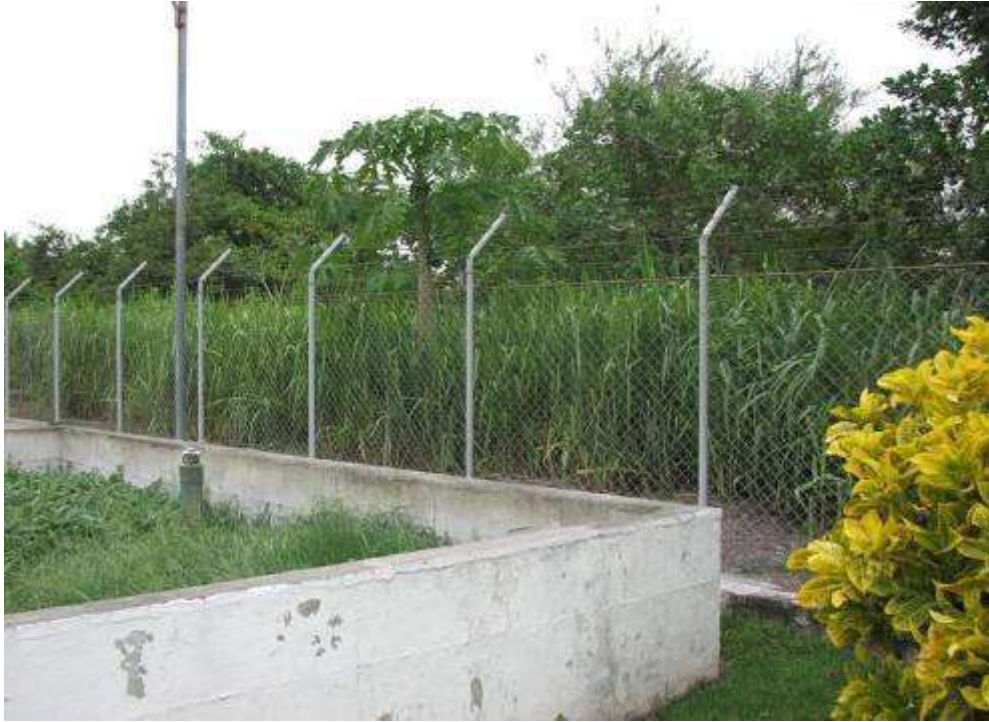
Panorámica este de los exteriores de la Planta de Tratamiento de Aguas del AIES, obsérvese el alto nivel de la vegetación gramínea y la existencia de árboles frutales (Foto: Ricardo Ibarra Portillo).
