BOLETA DE TRANSACCION CATASTRAL

No. de Transacción	: 082015007397	Fecha/Hora	: 2015-11-17 10:08:07.0
Departamento	: LA PAZ	Municipio	: SAN LUIS LA HERRADURA
Mapa	: 0822U50	Parcela	: 19
Transacción que Origina la Corrección	: 082015006744		
Servicio solicitado	: REVISION DE PERIMETRO (REMEDIACION)		
Dirección	:

ESQUEMA DE RECONSTRUCCION

SERVICIO SOLICITADO : REVISION DE PERIMETRO (REMEDIACION)

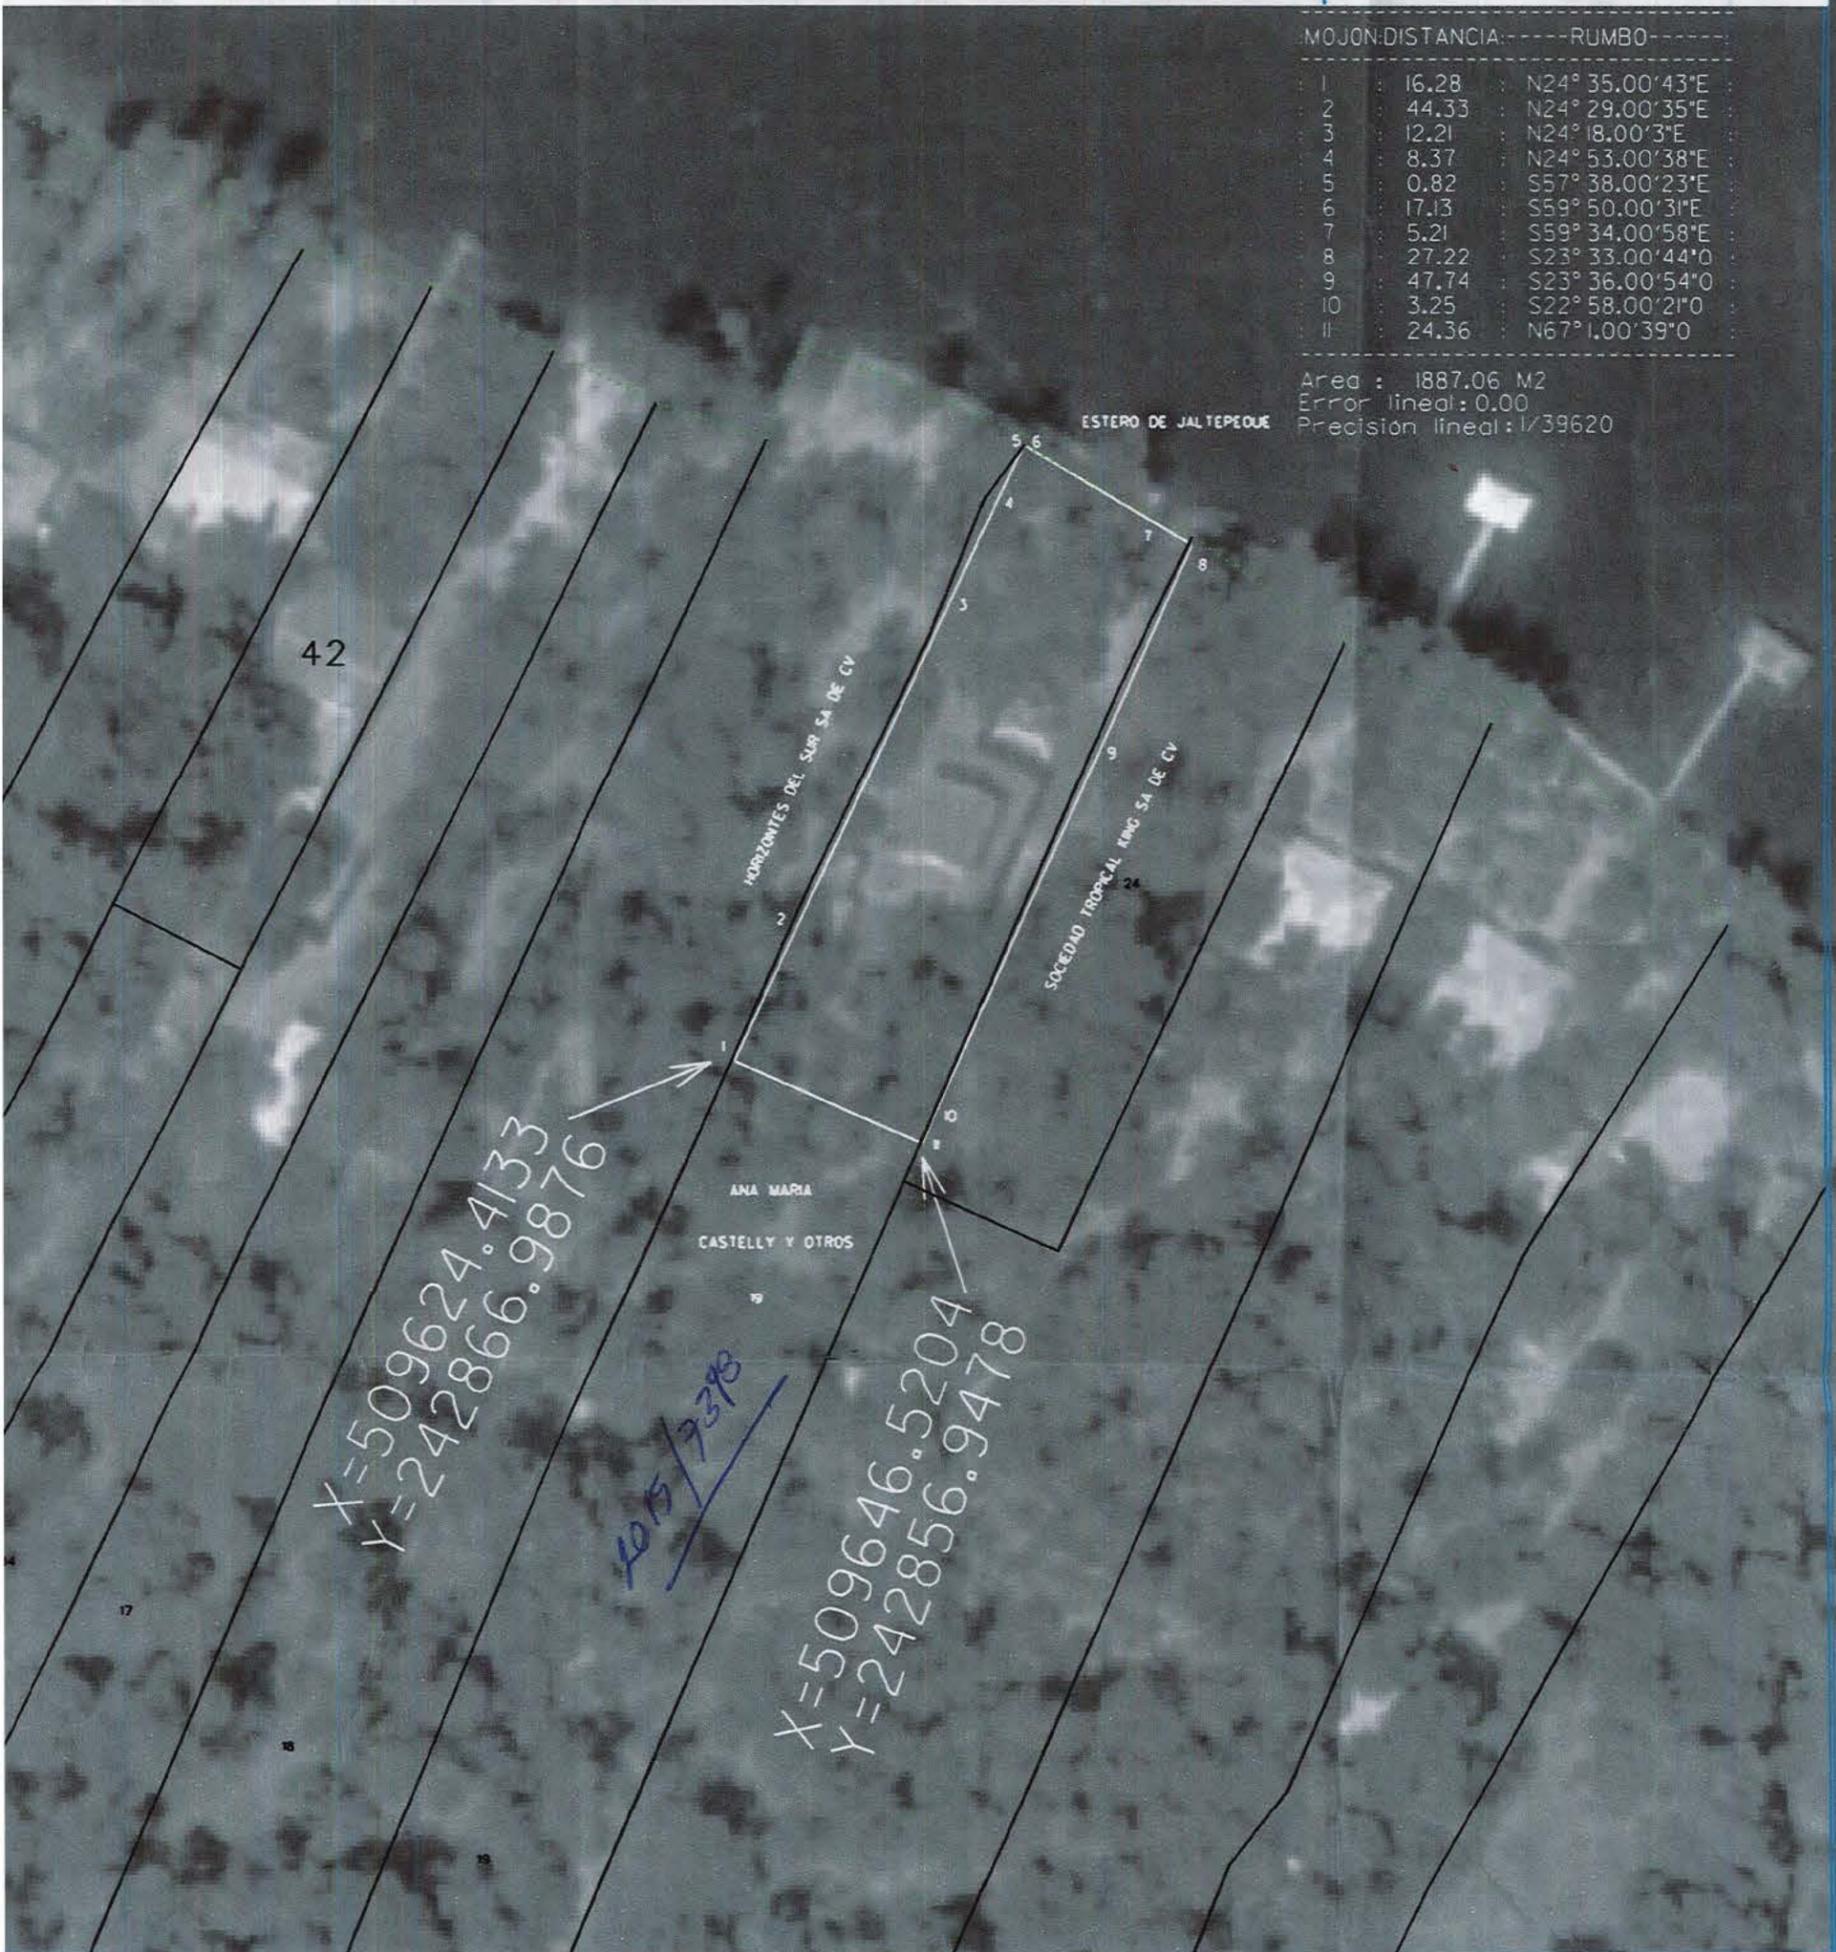
1	16.28	N24° 35.00' 43"E
2	44.33	N24° 29.00' 35"E
3	12.21	N24° 18.00' 3"E
4	8.37	N24° 53.00' 38"E
5	0.82	S57° 38.00' 23"E
6	17.13	S59° 50.00' 31"E
7	5.21	S59° 34.00' 58"E
8	27.22	S23° 33.00' 44"O
9	47.74	S23° 36.00' 54"O
10	3.25	S22° 58.00' 21"O
11	24.36	N67° 1.00' 39"O

Area : 1887.06 M2
Error lineal: 0.00
Precisión lineal: 1/39620
