Ministerio de Obras Públicas, Transporte y
Vivienda y Desarrollo Urbano

San Salvador, 18 de Diciembre de 2012.

**INFORME DE INSPECCION DE CAMPO FISCALIA-MOPTVDU, CASO DE SOLICITUD DE
CNR DE ACOMPAÑAMIENTO A INMUEBLE SITUADO EN LA JURISDICCIÓN EL
PAISNAL. DEPARTAMENTO DE SAN SALVADOR**

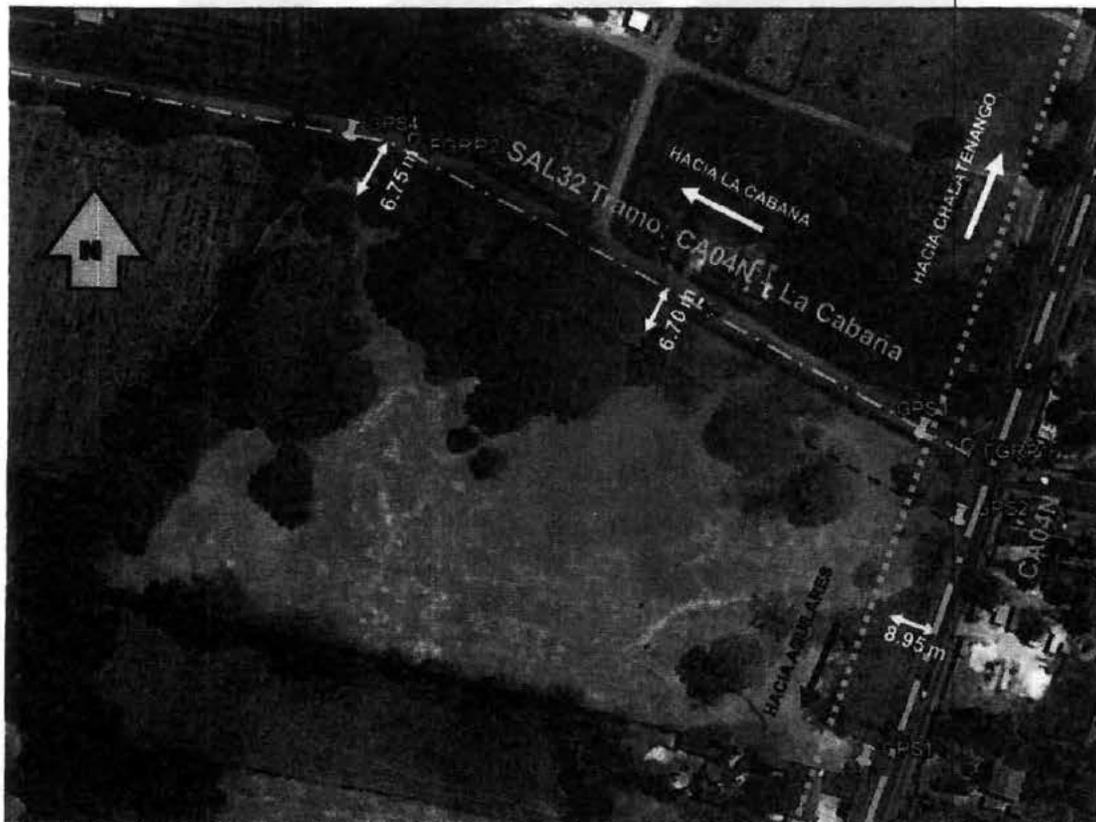
**ESQUEMA COMPARATIVO DEL TRAZO DEL DERECHO DE VÍA NOMINAL
Y LAS MEDIDAS TOMADAS EN LA INSPECCIÓN REALIZADA**

Los detalles de las medidas tomadas en campo se detallan en el siguiente esquema:

Fuente: elaboración propia en basado en datos obtenidos en la inspección realizada el día 6 de diciembre de 2012.

Debido a que el inmueble colinda con dos vías clasificadas dentro de la Red Vial Nacional de El Salvador, las medidas tomadas en la inspección oscilan con una diferencia de 1.05 m para la vía clasificada como Secundaria, respecto a la dimensión del Derecho de Vía Nominal establecido por las Normas de Diseño de Carreteras de El Salvador, que es 10.00 m a partir del eje central de la carretera. Y para la vía clasificada como Rural, oscila con una diferencia de 0.77 m, cuyo Derecho de Vía Nominal corresponde a 7.50 m a partir del eje central de la carretera. Lo anterior, demuestra que *el lindero del inmueble se encuentra dentro del trazo del Derecho de Vía Nominal.*

Se recomienda a quien realice los trámites de remediación del inmueble, que tome en cuenta existe un área que se encuentra dentro de los Derechos de Vía Nominales de las carreteras CA04N Tramo: Aguilares (Desvío el Paisnal) – LD Chalatenango (entrada Puente Colima), conocida como Carretera Troncal del Norte, y la carretera SAL32 Tramo: CA04N – La Cabaña, según la regulación de la Red Vial Nacional de El Salvador y los cuales deben ser respetados.

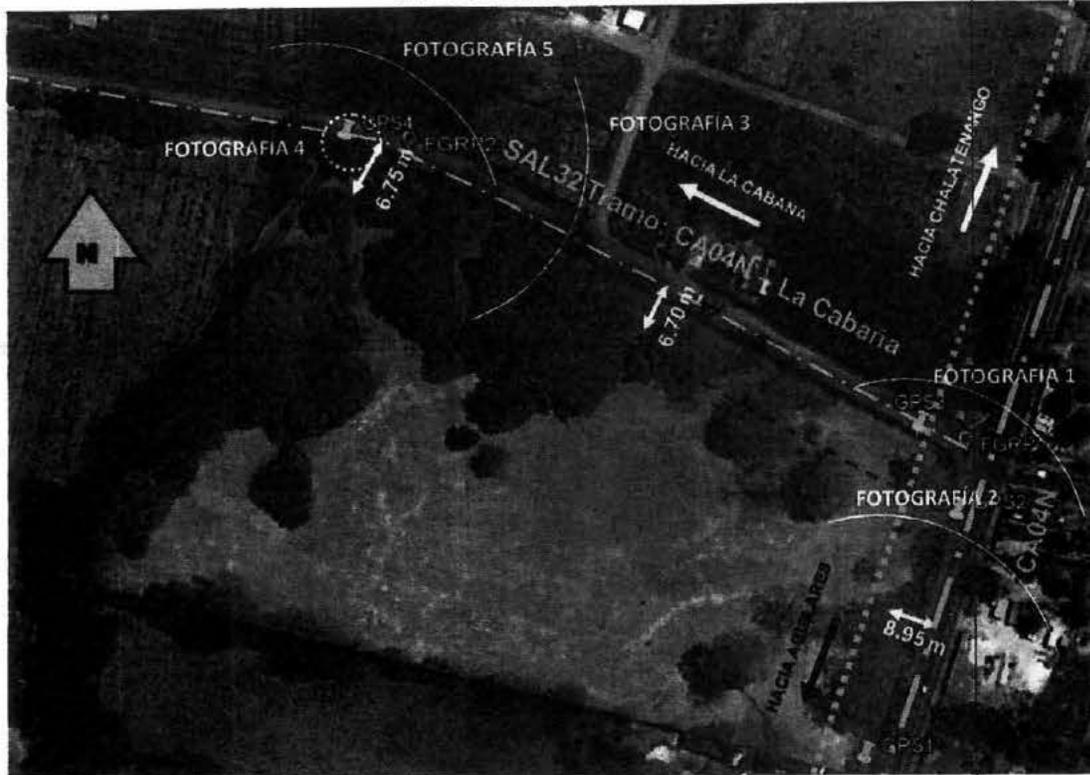
FOTOGRAFÍA 1: Esquematación del Derecho de Vía respecto al cerco existente que colinda con la carretera CA04N, conocida como Troncal del Norte.

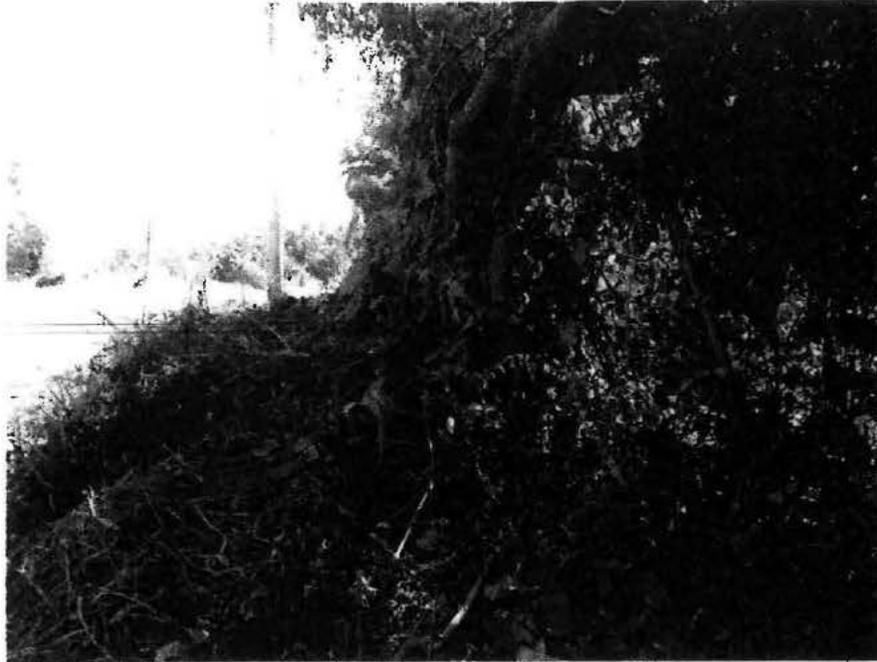
FOTOGRAFÍA 5: Servidumbre existente al Poniente de la propiedad en análisis.
