Informe Técnico de Vías No Pavimentadas  
Reporte de Campo Grupo 12 de Vías No Pavimentadas.

En relación con la ruta USU40N: Final 7ª Av. Nte. (Usulután) - Cantón El Cerrito, forma parte del proyecto "Mantenimiento Rutinario del Grupo 12 de vías no pavimentadas, ubicadas en la zona 4 de El Salvador", la cual recorre una longitud de 2.52 Km.

Ruta USU40N: Final 7ª Av. Nte. (Usulután) - Cantón El Cerrito.

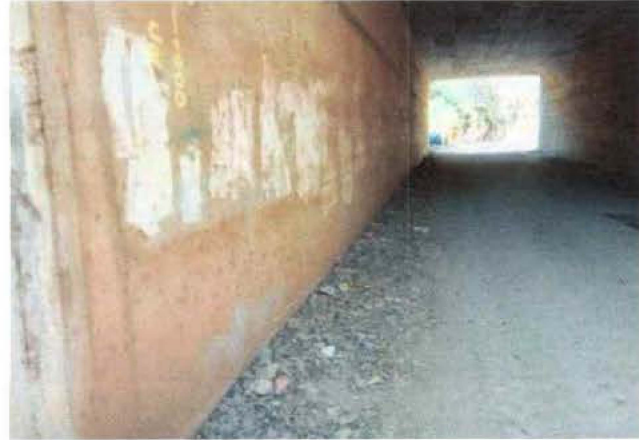
En la fotografía se muestra el estado del derecho de vía, con hojarasca y basura blanca, antes de su intervención. Estación 1+000 lateral izquierdo.

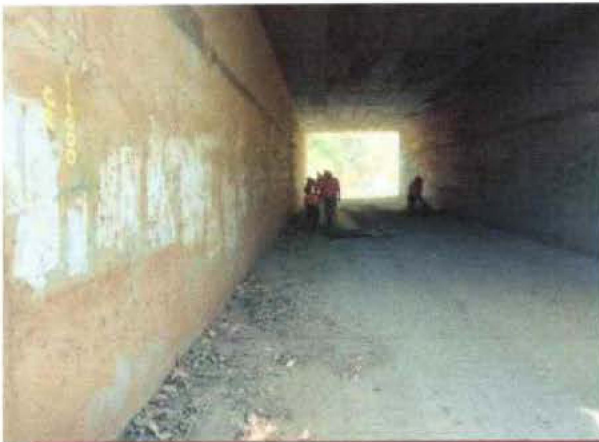
Estación 1+000 lateral izquierdo.

Personal del Contratista, ejecutando la actividad de Limpieza y chapeo de derecho de vía.

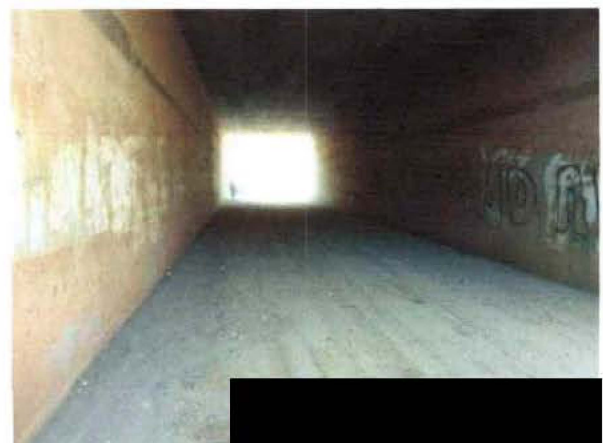
Finalización de trabajos en la actividad de Limpieza y chapeo de derecho de vía. Estación 1+000 lateral izquierdo.

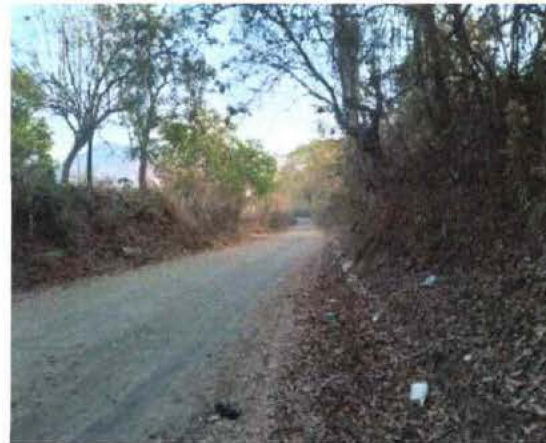
En la fotografía se muestra el estado del derecho de vía, con hojarasca y basura blanca, antes de su intervención. Estación 1+250 lateral derecho.

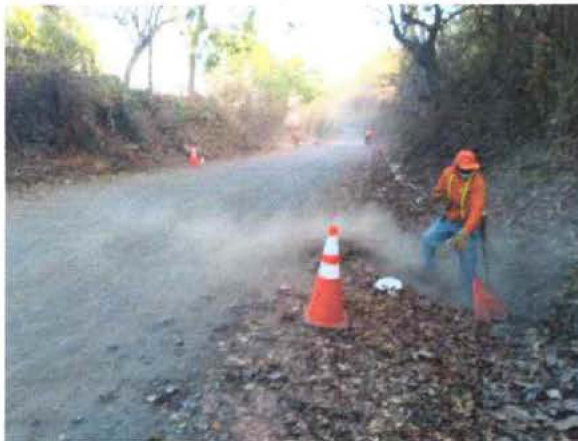
Estación 1+250 lateral derecho.

Personal del Contratista, ejecutando la actividad de Limpieza y chapeo de derecho de vía.

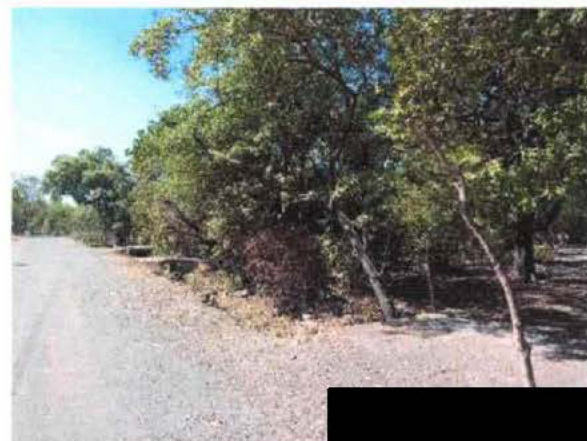
Finalización de trabajos en la actividad de Limpieza y chapeo de derecho de vía. Estación 1+250 lateral derecho.

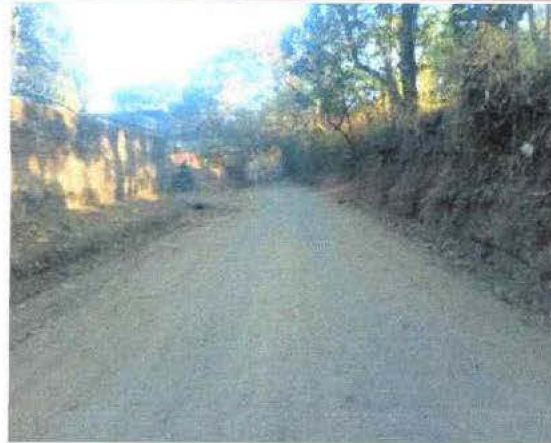
En la fotografía se muestra el estado de la calzada, antes de su intervención con la partida de Conformación de calzada.  
Estación 0+100

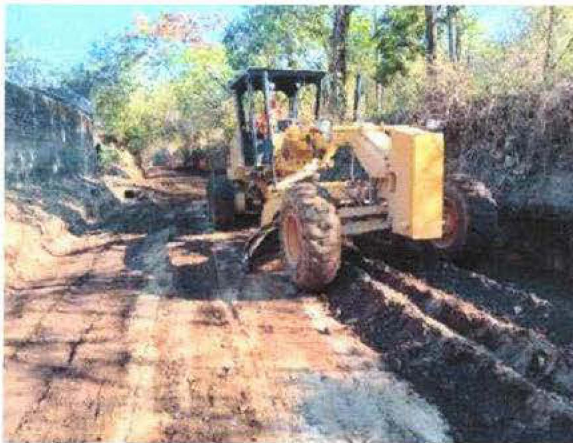
Personal y equipo del Contratista, ejecutando la actividad de corte del material de la superficie de rodamiento, dentro de la partida de Conformación de calzada.  
Estación 0+100

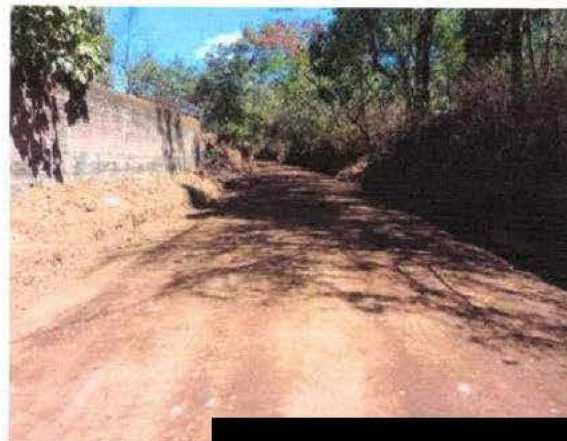
Finalización de trabajos en la actividad de Conformación de calzada.  
Estación 0+100

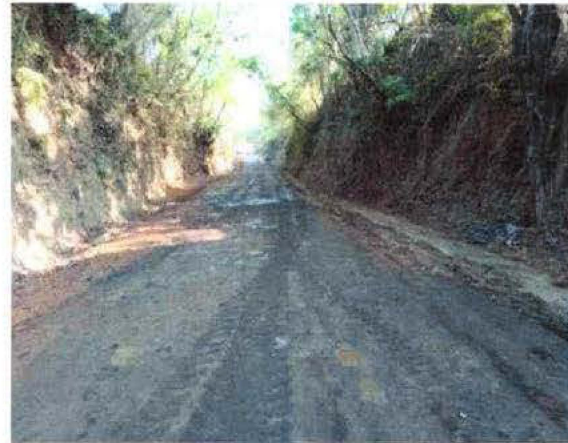
En la fotografía se muestra el estado de la calzada, antes de su intervención con la partida de Conformación de calzada.  
Estación 1+050

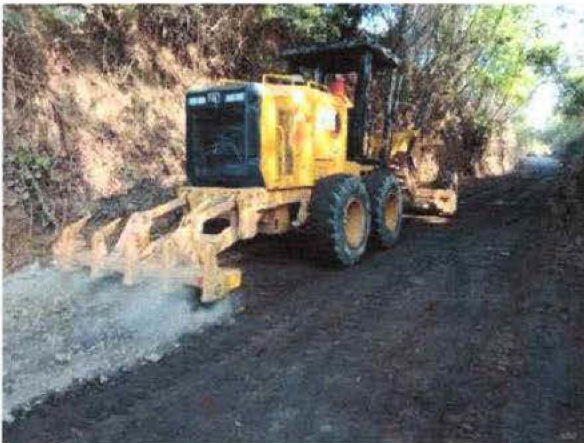
Personal y equipo del Contratista, ejecutando la actividad de escarificado de la superficie de rodamiento, dentro de la partida de Conformación de calzada.  
Estación 1+050

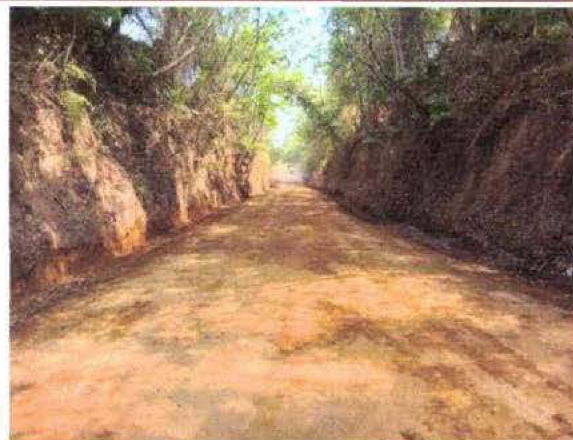
Finalización de trabajos en la actividad de Conformación de calzada.  
Estación 1+050
