**PLAN INVERNAL 2013**  
**DEPARTAMENTO CUSCATLAN**  
**PARA RESPONDER A EVENTOS DERIVADOS**  
**DE LA EPOCA INVERNAL 2013.**

**Comisión Departamental de Protección Civil,  
Prevención y Mitigación de Desastres  
CUSCATLAN**

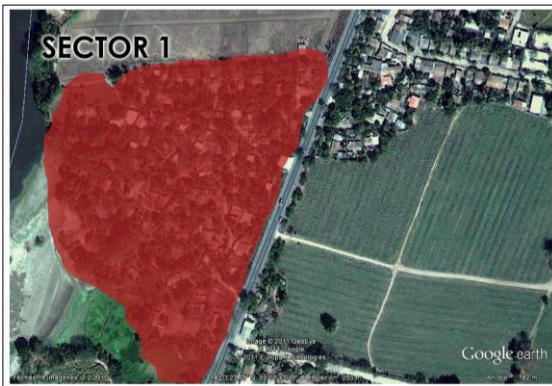
#### **SECTOR 1 "El Valle"**

Ubicado el sur poniente del núcleo poblacional de Colima, con un nivel de suelo similar al de las riveras del río Acelhute.

En esta área se concentra vivienda en lotes que oscilan entre 300 a 500 m<sup>2</sup> aproximadamente.

- Identificar los límites de los lotes para realizar obras de retención bajo un sistema natural para evitar continuar con las erosiones.
- Toda ampliación de la vivienda deberá ser tomando en cuenta el nivel de inundación que se registro en está ocasión, para evitar su construcción en está zona del patio.
- A pesar de representar una zona de asentamiento rural deberá promoverse un proyecto de evacuación de aguas lluvias en las vías la cual evite el estancamiento que dificulte su circulación tanto peatonal como vehicular
- No es recomendable hacer desmembramientos de lotes en la zona para evitar un sobrepoblamiento mayor del existente y que no permita la construcción de vivienda con un retiro suficiente al área fluctuante del río.

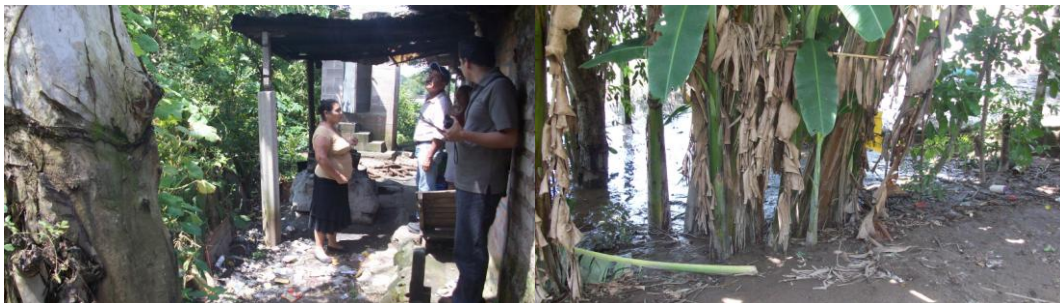
El alza del nivel del río provocó inundación en el entorno de las viviendas, sin embargo por los tamaños del lote, las viviendas no se encuentran ubicadas a la orilla sino más alejadas lo que la zonas inundadas fueron los patio en los límites posteriores de los terrenos, ecepto el caso de una familia que tiene ubicada su vivienda a la orilla del río. Estas inundaciones han generando erosiones de dichos límites y según los comentarios de los lugareños han reducido poco a poco los límites de los terrenos. Sin embargo haciendo una evaluación muchos de esta sección corresponde a las tierras fluctuantes del río.

La foto de la izquierda muestra la vivienda ubicada al final del lote y al lado un talud corto donde se observa el paso del río. La foto de la derecha muestra aun presencia de agua inundando los patios traseros de los terrenos.

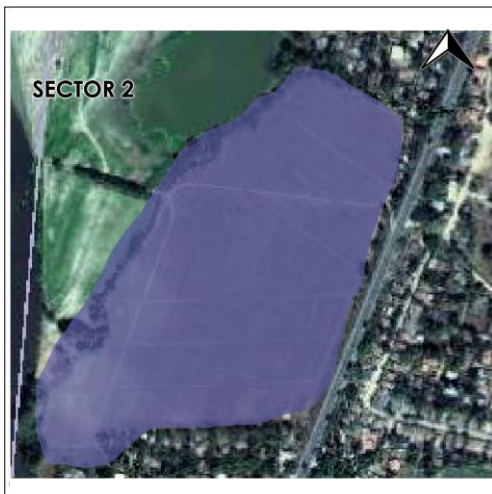
### SECTOR 2 "El Pito"

Este sector es el que se encuentra menos poblado sin embargo en la parte baja al entorno de las tierras fluctuantes del río si se encuentran viviendas, algunas ya en estado de abandono y otras con muros en su entorno y construcciones formales, sin embargo en todas se identificó introducción de agua llegando a una altura aproximadamente de 50 cms. del nivel del piso.

La distancia que el agua entro en el terreno fue aproximadamente de 50 metros según evidencia encontrada en el suelo. Lo que respondería a un

Se recomienda que en caso de transformar este suelo rustico a uso habitacional dentro de las obras mínimas urbanísticas a considerar deberá ser el sistema de evacuación de aguas lluvias, ya que los terrenos son muy planos y con poca diferencia hacia el nivel del río, lo que dificulta su evacuación durante la época de invierno. Y en todo caso convirtiéndola en un núcleo con riesgos de inundación.

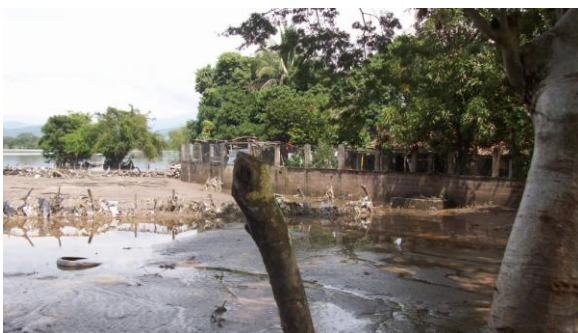
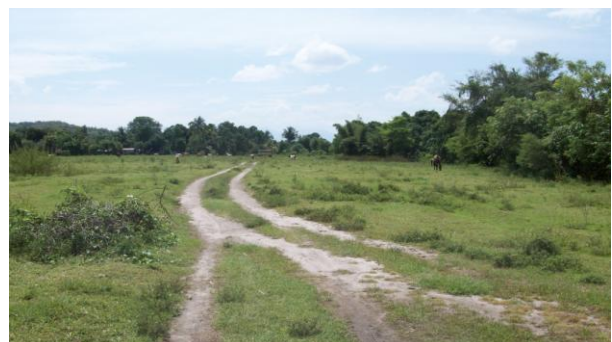
En foto de izquierda se muestra el nivel del agua en los terrenos del entorno del río; y en la fotografía de la derecha el camino hasta donde llegaron las aguas durante la tormenta.

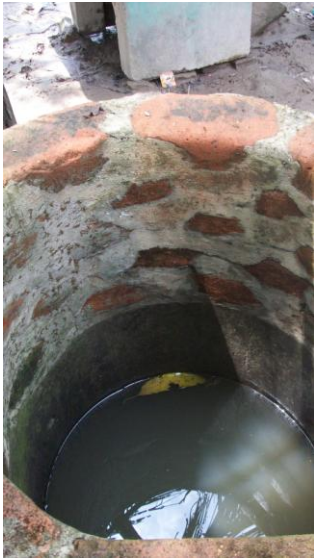
Otro fenómeno que se identificó en la zona es el alza de nivel freático del suelo, tanto que según los pozos llegó a menos de 1 metro de la superficie. Lo que podría ser cuestionable la contaminación de las aguas por las fosas sépticas y el nivel de contaminación con que ya cuenta el río mismo.

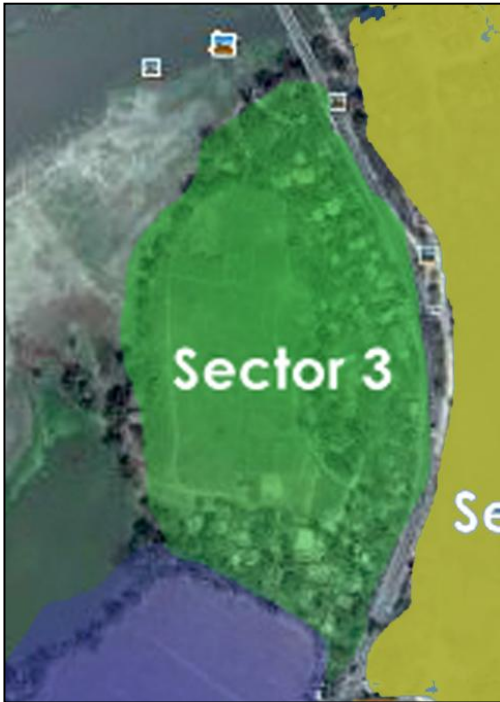
### SECTOR 3 "El Potrerito"

Este sector se ubica en la parte nor poniente de Colima y lo delimita el río Lempa, la desembocadura del río Acelhuate y el sector 2.

Un 50% aproximadamente se encuentra utilizado para vivienda y el esto (se se ubica en el centro del sector) está despoblado; sin embargo los dueños de esos terrenos están vendiéndolos aunque al igual que el sector 2 no cuentan con los permisos correspondientes del VMVDU.

- Se recomienda evaluar la continuidad de aquellas viviendas que se encuentren en riesgo y considerar a mediano plazo su reubicación.
- No continuar la venta de los terrenos hasta no contar con una cota definida de retiro para dejar libre los suelos fluctuantes.
- Al igual que el resto de zonas se recomienda hacer obras mínimas de acabado urbanístico especialmente aquellas referentes a la buena evaluación de aguas lluvias para evitar los empozamientos o introducción de agua a las viviendas.

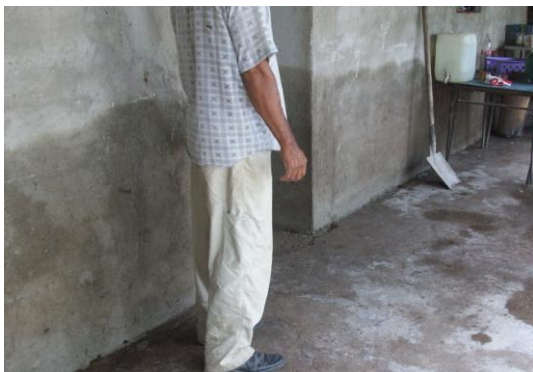
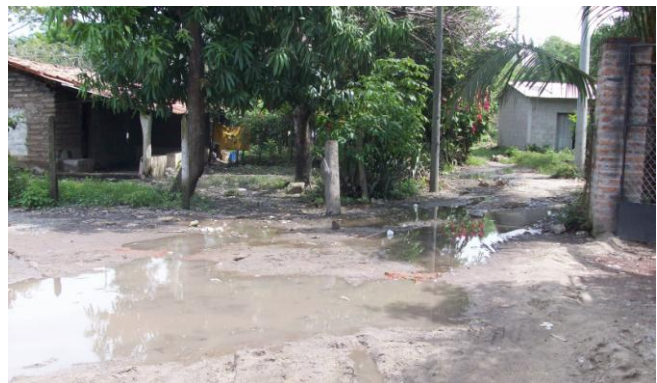
Otra situación fue la retención de agua en las vías de circulación que debido al tratamiento de pendientes en el terreno, los predios de aquellas viviendas que se encontraban más bajos entro el agua en menor altura pero haciendo que sus habitantes evacuaran de igual forma.

En la fotografía de la izquierda se muestra a partir de la mancha de humedad sobre la pared el nivel que el agua llegó dentro de la vivienda; y en foto de derecha los empozamientos de agua sobre las vías por la falta de infraestructura urbanística mínima para la evacuación correcta de agua lluvia.

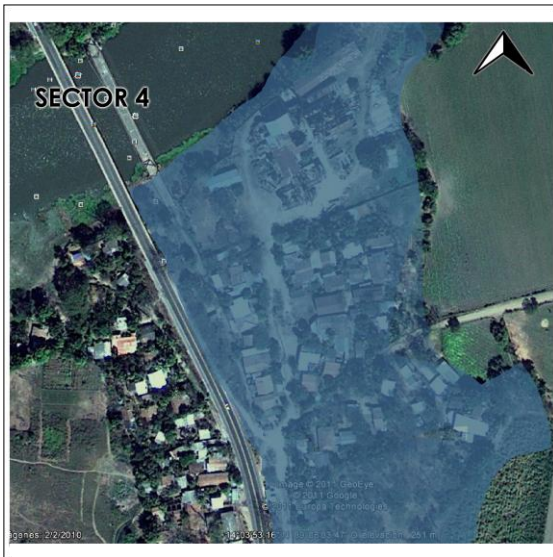
### SECTOR 3 "Hacienda"

Este sector fue el que menos daños causó a las viviendas ya que el nivel del agua llegó al límite de cultivo de caña del costado oriente del núcleo poblacional.

Sin embargo, los equipamientos comunitarios sí sufrieron inundaciones tal como se describe a continuación:

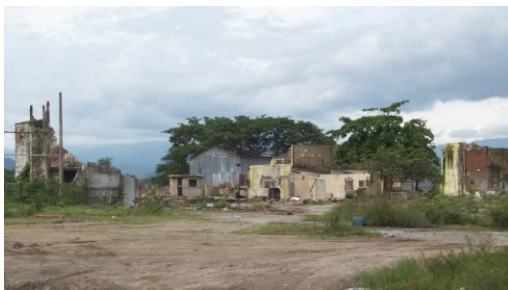
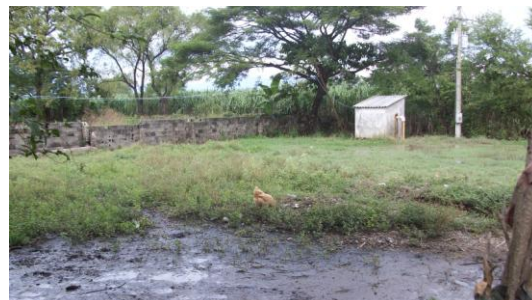
- También sufrió inundación el terreno donde está ubicado el sistema de agua potable de la zona que se encuentra al nororiente del núcleo de viviendas.
- Las canchas ubicadas al costado posterior de la iglesia católica de Colima sufrieron inundaciones.

Al lado izquierdo se observa el predio del antiguo Ingenio Colima dismantelado. Y el la fotografía del lado derecho la inundación del terreno donde se ubica el sistema de agua potable de Colima.

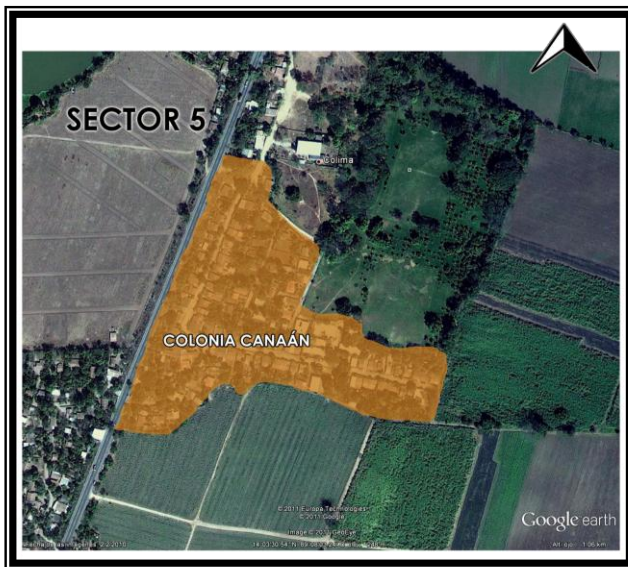
#### **“Colonia Canaán”**

El territorio en el que se emplaza la Colonia Canaán aunque no llegó a sufrir la inundación, permaneció durante todo el período de lluvias, vulnerable ante la amenaza del colapso de los drenajes y a verse afectado por el nivel de captación del embalse.

La principal amenaza a la que está expuesta dicha colonia es la cercanía al estancamiento del drenaje de la Comunidad Los Ángeles, unido esto, al aumento de nivel del embalse, el sector se convierte en un valle incapaz de desalojar el volumen de agua.

Establecer el límite de la zona urbanizable

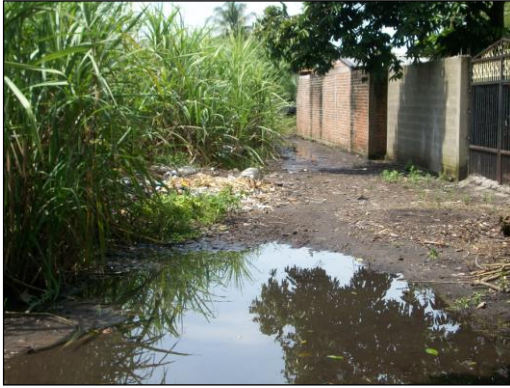
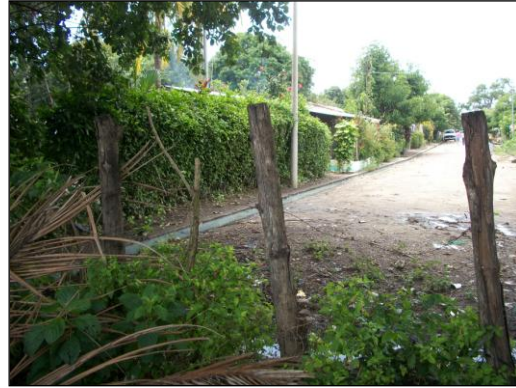
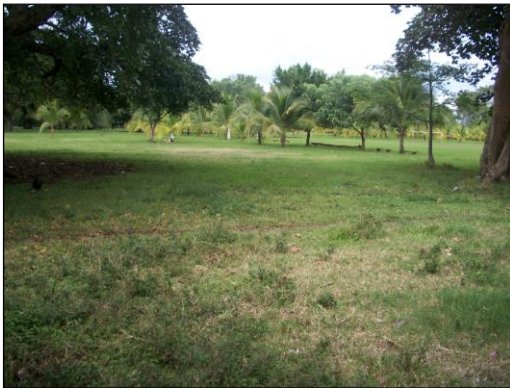
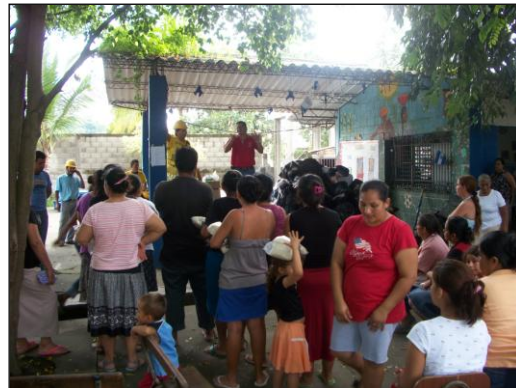
No existen daños personales ni en viviendas, sin embargo se hizo evidente el riesgo al que se encuentra expuesto el sector en caso de lluvias copiosas y también en la situación que las descargas del embalse no fuesen oportunas.

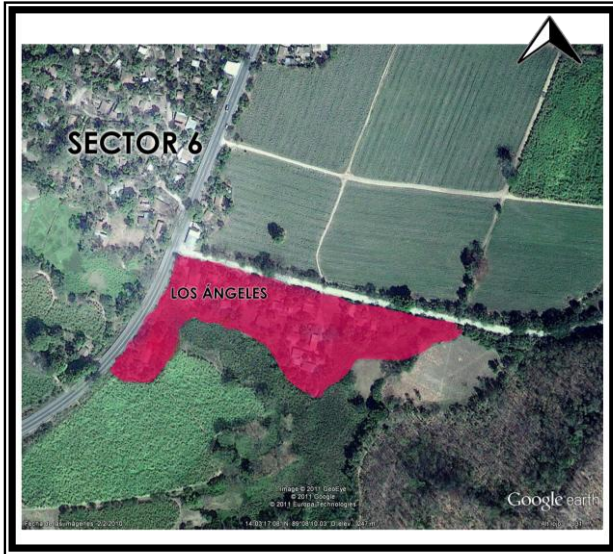
**SECTOR 6**  
**“Comunidad Los Ángeles”**

La comunidad está habitada por un aproximado de 25 familias, de las cuales, cerca del 35% permanecen en un alto riesgo de inundación.

El problema es principalmente causado porque las edificaciones se encuentran en niveles más bajos con respecto a las vías de acceso, y por consiguiente se produce el estancamiento de agua; en segunda instancia los tubos de desagüe están mal colocados, impidiendo que las aguas drenen de la manera en la que se diseñó el sistema.

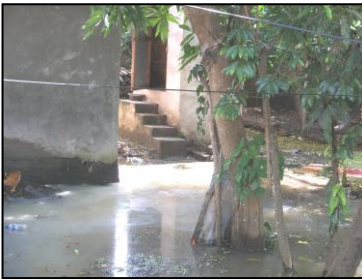
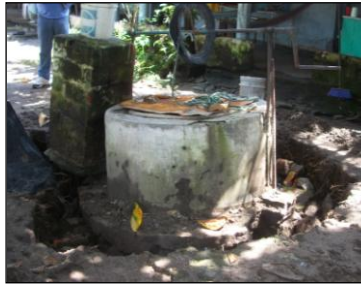
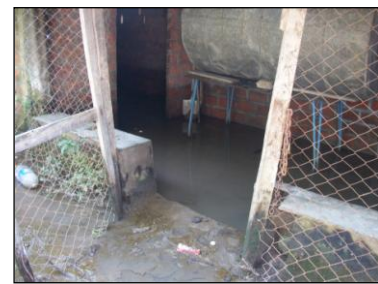
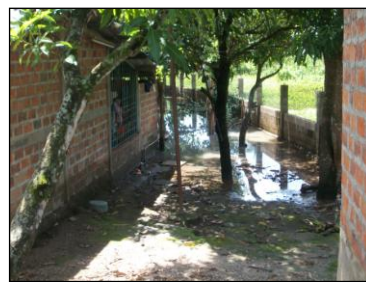
**Resumen de daños**

El sector ha sido afectado por inundaciones, debidas a la saturación de drenajes de los terrenos, alcanzando los 0.50 m. sobre el nivel de piso de las viviendas. Se suma al problema de inundación, la filtración de las aguas negras provenientes de las fosas sépticas de las dos viviendas más afectadas. Actualmente el nivel del agua ha disminuido quedando afectada solamente una vivienda, sin embargo, el estancamiento de las aguas persiste y se perfila como un foco de infección para la comunidad.

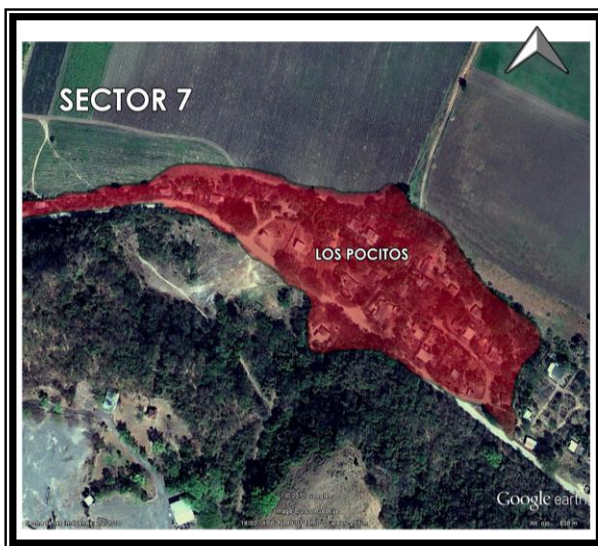
### **“Comunidad Los Pocitos”**

La comunidad Los Pocitos se encuentra ubicada a orillas del embalse del lago Suchitlán. Topográficamente es el nivel más bajo del sector.

La comunidad está compuesta por unas 10 familias, de las cuales solo una resultó afectada.

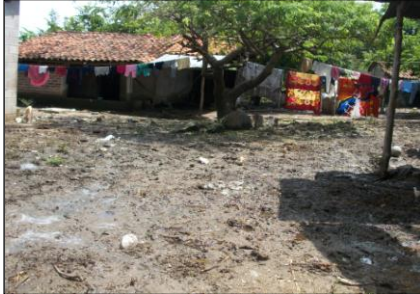
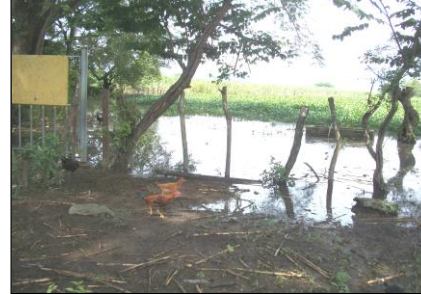
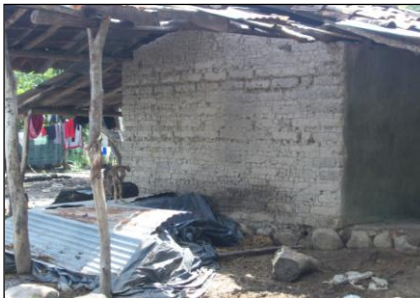
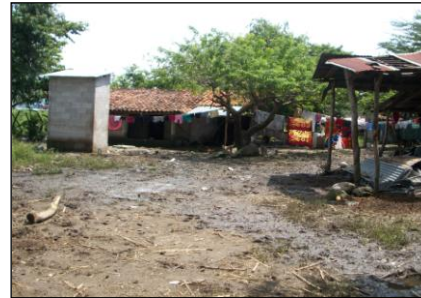
El terreno se vio afectado por los niveles de captación, los cuales obligaron al agua a desplazarse tierra adentro aproximadamente 1.5 Km. Anegando el terreno en el que se encuentran cuatro viviendas. Al interior de las viviendas el agua sobrepasó un 1.0 m. de altura. El nivel de la inundación empezó a bajar cuando se iniciaron las descargas controladas de la Presa Hidroeléctrica Cerrón Grande. Actualmente la distancia del agua con las viviendas es de aproximadamente 30 metros. Se prevé que siga aumentando la distancia conforme transcurra el tiempo y el embalse pueda llegar a su nivel habitual.

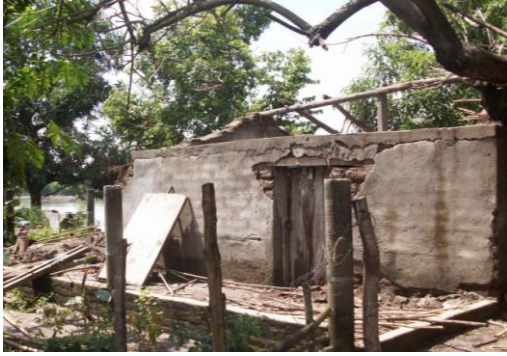
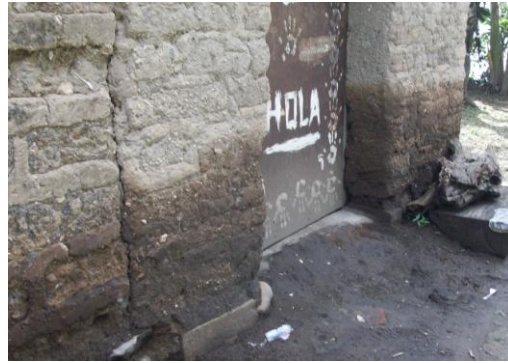
La tierra sigue representando una alternativa de construcción de vivienda en la zona rural, sin embargo por lo observado mucha de está ha sido manufacturada sin tomar en cuenta las técnica contractiva adecuada. Lo que vuelve una vivienda vulnerable por su poca estabilidad y protección frente a riesgos climáticos o sísmicos.

Luego de las lluvias que azotaron nuestro país la zona de Colima fue una de las más afectadas y donde un porcentaje considerable son construcciones de tierra.
