## Informe de línea base sobre los aspectos sociales, biofísicos del ecosistema y productividad del manglar de Garita Palmera, San Francisco Menéndez, Ahuachapán.

**Proyecto: “Servicio para el Fortalecimiento de la Gestión sustentable de la Subcuenca Brazo del río Paz y del Manglar de Garita Palmera, San Francisco Menéndez, Ahuachapán”**

**Levantamiento de Línea base sobre la productividad del ecosistema de manglar de Garita Palmera-Bola de Monte, San Francisco Menéndez, Ahuachapán.**

Ministerio de Medio Ambiente y Recursos Naturales (MARN)  
El Salvador, Centro América

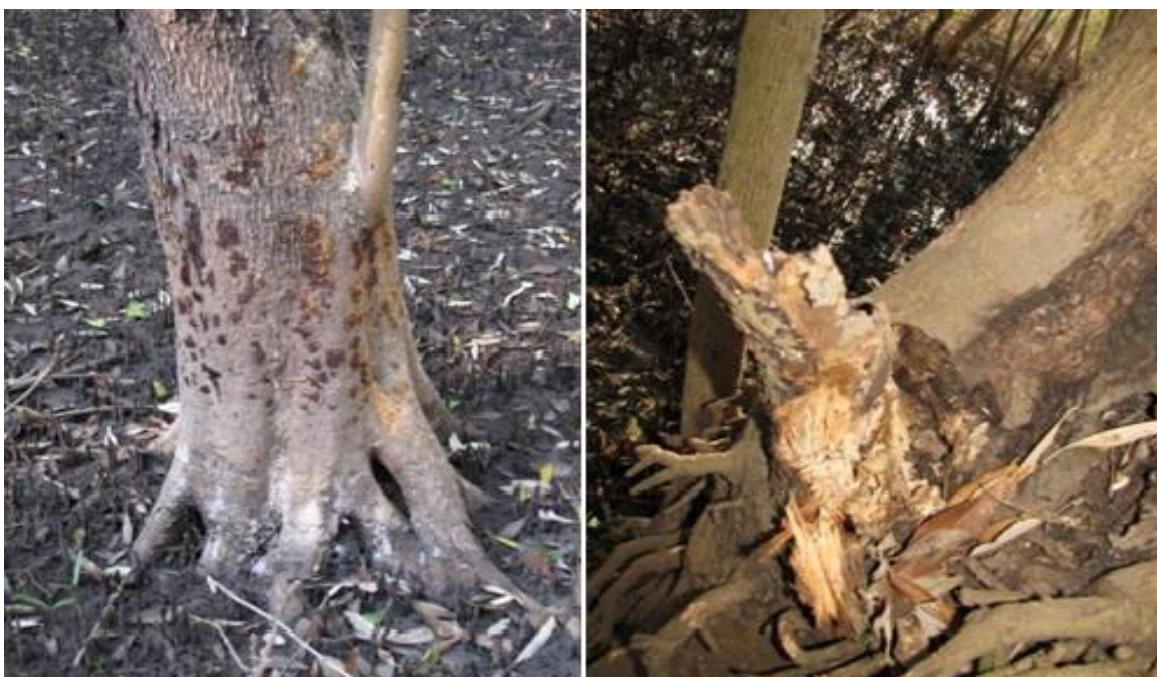
Figura 1. Enfermedades y plagas en Istatén (*Avicennia germinans*).

Existen dos zonas con problemas de salud de los árboles del manglar: zona arriba del Cuje y Bola de Monte. Esta enfermedad que hace que el istatén quiebre sus ramas es debido a la elevación de la salinidad (35.3ppm y 35.4ppm, respectivamente, en el momento del muestreo) lo cual genera una pérdida de agua al interior de la madera convirtiéndola frágil ante los vientos y por consiguiente la pérdida mecánica. Otra enfermedad del istatén es la observada en Bola de Monte, la cual es producida por el ataque de un insecto (no identificado) cuando el fuste del árbol inicia sus procesos de pérdida de la vitalidad, disminuyendo la cantidad de taninos en su corteza y volviéndolo vulnerable ante el ataque y se observa en el tallo un polvo blanquecino (aserrín), que es el producto de la introducción del insecto.

Una vez seco el árbol la comunidad los ha extraído para su utilización y aprovechamiento para leña, vigas o postes.

1. Rehabilitar la dinámica hidrológica, reactivando los afluentes naturales, lo que implica el mantenimiento de su cauce: limpieza y reforestación para evitar la pérdida de suelo.
2. Una vez reactivada el cauce original del brazo del río Paz, reglamentar la extracción del agua del zanjón El Aguacate para usos agrícolas.
3. El desazolve de las bocanetas de Garita Palmera y Bola de Monte realizarlo con un análisis técnico para colocar la arena en lugares que no generen mayores problemas a la comunidad ni al manglar.

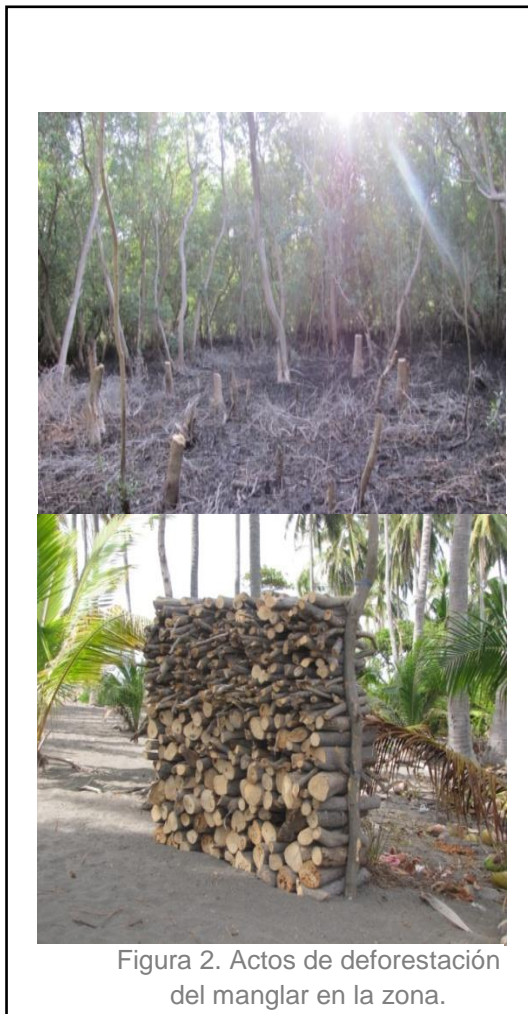
Figura 2. Actos de deforestación del manglar en la zona.

Este proceso principalmente antropogénico se debe a que el bosque de manglar es el único recurso con que cuentan las comunidades para la obtención de madera para sus casas o negocios, leña para consumo, venta de carbón (antiguamente) y en la pesca.

La mayor evidencia de este proceso se observa en la zona del Botoncillo-Bola de Monte, donde por efectos del “mar de fondo”, parte del manglar fue inundado por más de dos meses con agua del mar, produciendo un aumento en la salinidad y por consiguiente la muerte sistemática de los árboles de istatén que permanecieron bajo esta influencia. Los árboles se han ido secando y los pobladores los han aprovechado como bases para casa y leña principalmente.

El manglar de Garita Palmera posee un ecosistema que ha sido reducido a 200 hectáreas, de las cuales la mitad han sido taladas casi totalmente, mientras que en la otra mitad, el promedio de tala encontrado, es de 1200 árboles por hectárea (UICN, 2012).

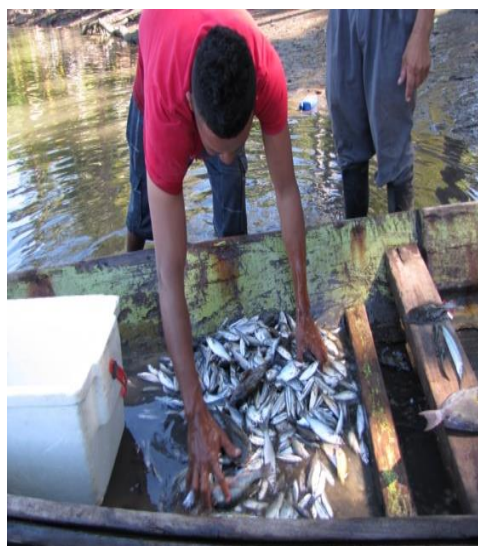
Figura 3. Pesca de especies de valor comercial bajo talla.

Este aspecto fue más evidente en la pesca artesanal que hacen los pobladores en la cual atrapan todo tamaño de peces para consumo o venta, lo cual deja al descubierto que no existe un control y conciencia por parte de los pescadores, ya que al estuario de Garita Palmera llegan alrededor de 30 a 50 pescadores que no son de la comunidad.

Se observó que pescan “chimberas” de 5 a 22 cm de largo y “jurel” de 4.5 a 7.3 cm de largo, lo cual genera una sobre explotación del recurso, extrayendo peces juveniles que aún no han generado descendencia, este aspecto es crítico ya que una pareja de pescadores pueden pescar entre 15 a 18 lbs., al día y si diariamente se

introducen al estuario entre 25 a 50 pescadores, significa que se extraen aproximadamente 375 a 900 lbs., de peces de todo especie y tamaño, sin restricción alguna. En muchos casos se extraen curiles, punches, cangrejos azules y almejas en cantidades abundantes las cuales se terminan desechando ya que no las compran por su tamaño pequeño, esto a pesar de que existen rótulos indicando las tallas mínimas de cangrejo azul y punche, y espesor de malla para pescar.

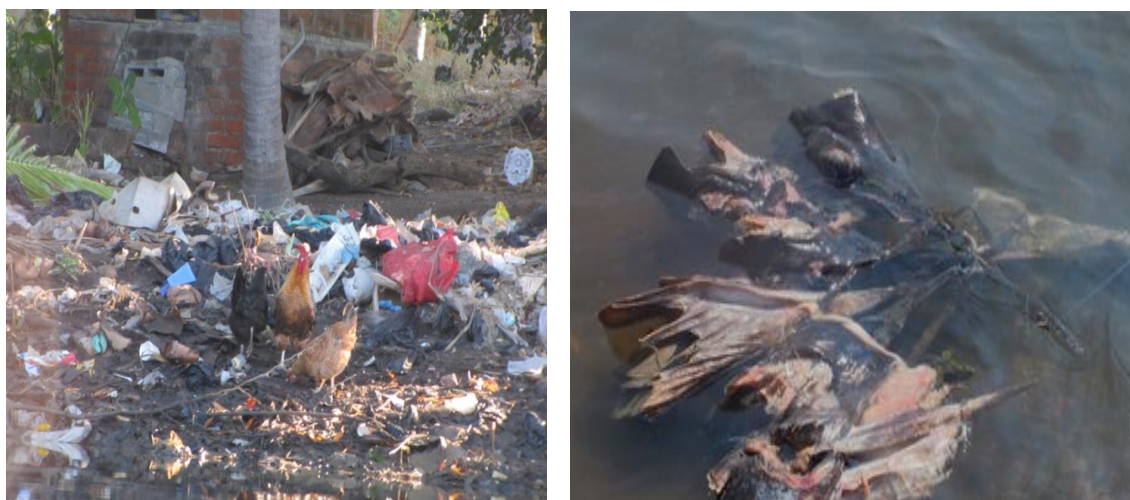
Figura 4. Basura (plástico), desperdicios de la pesca, disposición de aguas servidas.

La disposición final de los desechos sólidos es un punto focal. En el borde del manglar, la acumulación de basura es evidente y más aún frente al proyecto de vivero de curil, en donde la basura domiciliar es acumulada y las aves de corral (gallinas y gallos) dispersan y tiran la basura aún más, contaminando el agua, lo que genera también una contaminación visual. Dentro del manglar también se encontró basura principalmente botellas plásticas, sobres de golosinas y similares.

De acuerdo a los pobladores uno de los problemas es que no hay un servicio eficiente de recolección de la basura, el camión de la alcaldía llega cada ocho días y principalmente es la basura de las casas en la orilla de la calle las que son recolectadas.

Otro aspecto contaminante es la disposición final de los desechos obtenidos de la limpieza de la pesca en mar abierto, los pescadores depositan las vísceras, y esqueletos de peces en los canales de agua obstruyendo el paso normal del agua y además contaminando con la putrefacción de estos restos limitando el desarrollo normal y natural de los procesos biológicos.

Las aguas provenientes del uso doméstico y de los negocios locales, así como de granjas familiares de gallinas y cerdos que se convierten en fuente de contaminación, ya que se dispone sin tratamiento alguno sobre la superficie del suelo arenoso y fuertemente permeable lo cual hace que este tipo de aguas servidas se percolen hacia los mantos acuíferos superficiales contaminándolos de esta manera.
