Informe de línea base sobre los aspectos sociales, biofísicos del ecosistema y productividad del manglar de Garita Palmera, San Francisco Menéndez, Ahuachapán.

Proyecto: “Servicio para el Fortalecimiento de la Gestión sustentable de la Subcuenca Brazo del río Paz y del Manglar de Garita Palmera, San Francisco Menéndez, Ahuachapán”

Levantamiento de Línea base sobre la productividad del ecosistema de manglar de Garita Palmera-Bola de Monte, San Francisco Menéndez, Ahuachapán.

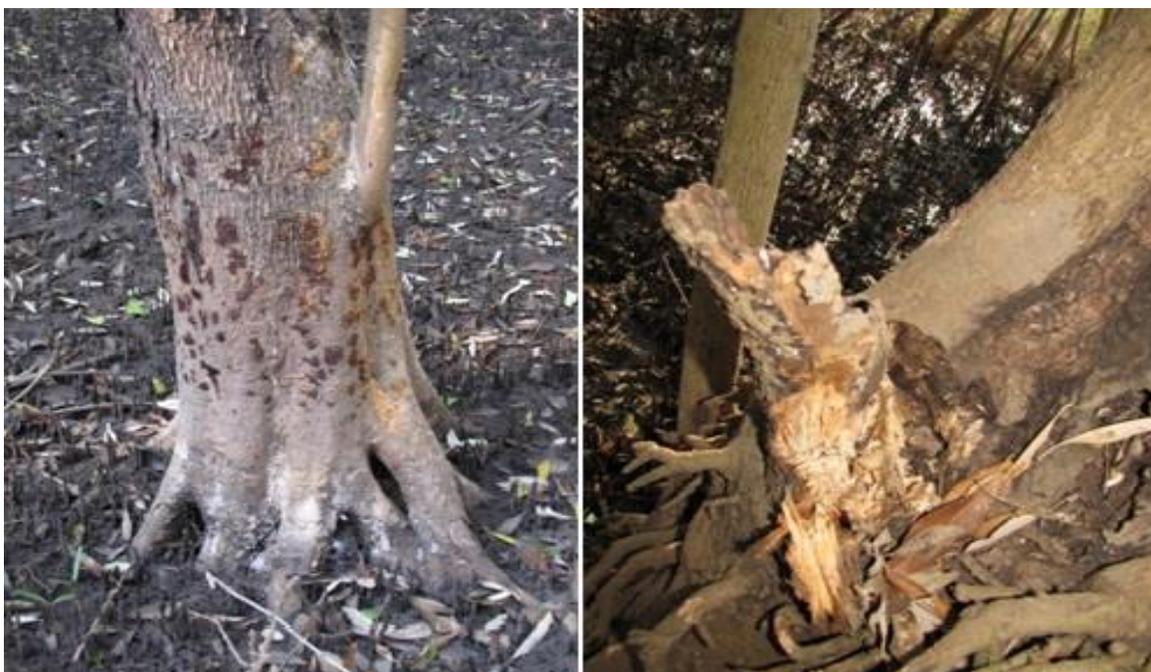
Figura 1. Enfermedades y plagas en Istatén (*Avicennia germinans*).

Existen dos zonas con problemas de salud de los árboles del manglar: zona arriba del Cuje y Bola de Monte. Esta enfermedad que hace que el istatén quiebre sus ramas es debido a la elevación de la salinidad (35.3ppm y 35.4ppm, respectivamente, en el momento del muestreo) lo cual genera una pérdida de agua al interior de la madera convirtiéndola frágil ante los vientos y por consiguiente la pérdida mecánica. Otra enfermedad del istatén es la observada en Bola de Monte, la cual es producida por el ataque de un insecto (no identificado) cuando el fuste del árbol inicia sus procesos de pérdida de la vitalidad, disminuyendo la cantidad de taninos en su corteza y volviéndolo vulnerable ante el ataque y se observa en el tallo un polvo blanquecino (aserrín), que es el producto de la introducción del insecto.

Una vez seco el árbol la comunidad los ha extraído para su utilización y aprovechamiento para leña, vigas o postes.

1. Rehabilitar la dinámica hidrológica, reactivando los afluentes naturales, lo que implica el mantenimiento de su cauce: limpieza y reforestación para evitar la pérdida de suelo.
2. Una vez reactivada el cauce original del brazo del río Paz, reglamentar la extracción del agua del zanjón El Aguacate para usos agrícolas.
3. El desazolve de las bocanas de Garita Palmera y Bola de Monte realizarlo con un análisis técnico para colocar la arena en lugares que no generen mayores problemas a la comunidad ni al manglar.

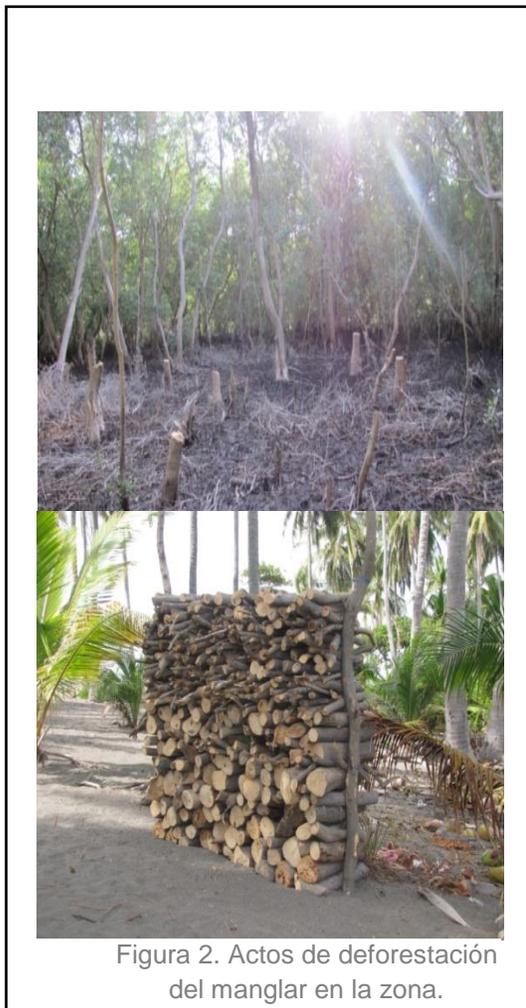
Figura 2. Actos de deforestación del manglar en la zona.

Este proceso principalmente antropogénico se debe a que el bosque de manglar es el único recurso con que cuentan las comunidades para la obtención de madera para sus casas o negocios, leña para consumo, venta de carbón (antiguamente) y en la pesca.

La mayor evidencia de este proceso se observa en la zona del Botoncillo-Bola de Monte, donde por efectos del “mar de fondo”, parte del manglar fue inundado por más de dos meses con agua del mar, produciendo un aumento en la salinidad y por consiguiente la muerte sistemática de los árboles de istatén que permanecieron bajo esta influencia. Los árboles se han ido secando y los pobladores los han aprovechado como bases para casa y leña principalmente.

El manglar de Garita Palmera posee un ecosistema que ha sido reducido a 200 hectáreas, de las cuales la mitad han sido taladas casi totalmente, mientras que en la otra mitad, el promedio de tala encontrado, es de 1200 árboles por hectárea (UICN, 2012).

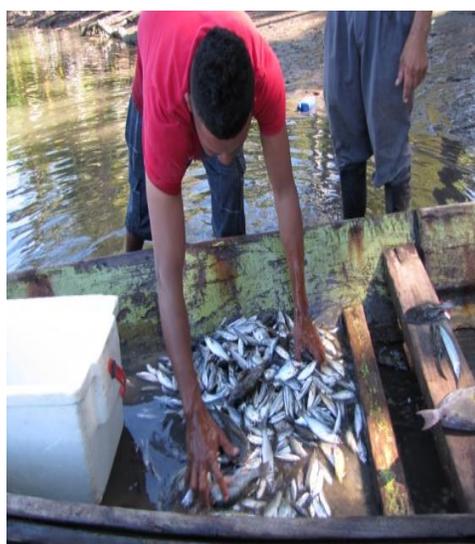
Figura 3. Pesca de especies de valor comercial bajo talla.

Este aspecto fue más evidente en la pesca artesanal que hacen los pobladores en la cual atrapan todo tamaño de peces para consumo o venta, lo cual deja al descubierto que no existe un control y conciencia por parte de los pescadores, ya que al estuario de Garita Palmera llegan alrededor de 30 a 50 pescadores que no son de la comunidad.

Se observó que pescan “chimberas” de 5 a 22 cm de largo y “jurel” de 4.5 a 7.3 cm de largo, lo cual genera una sobre explotación del recurso, extrayendo peces juveniles que aún no han generado descendencia, este aspecto es crítico ya que una pareja de pescadores pueden pescar entre 15 a 18 lbs., al día y si diariamente se

introducen al estuario entre 25 a 50 pescadores, significa que se extraen aproximadamente 375 a 900 lbs., de peces de todo especie y tamaño, sin restricción alguna. En muchos casos se extraen curiles, punches, cangrejos azules y almejas en cantidades abundantes las cuales se terminan desechando ya que no las compran por su tamaño pequeño, esto a pesar de que existen rótulos indicando las tallas mínimas de cangrejo azul y punche, y espesor de malla para pescar.

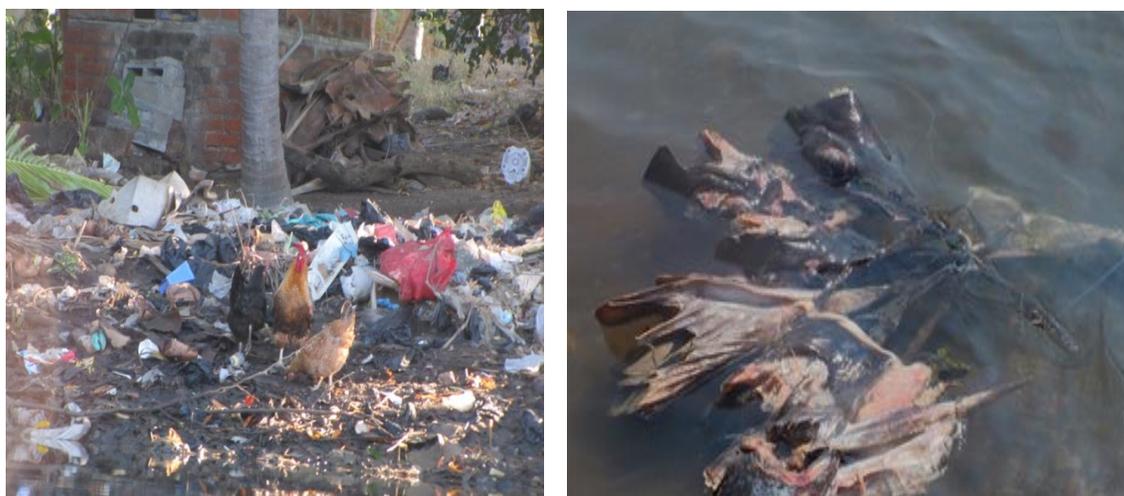
Figura 4. Basura (plástico), desperdicios de la pesca, disposición de aguas servidas.

La disposición final de los desechos sólidos es un punto focal. En el borde del manglar, la acumulación de basura es evidente y más aún frente al proyecto de vivero de curil, en donde la basura domiciliar es acumulada y las aves de corral (gallinas y gallos) dispersan y tiran la basura aún más, contaminando el agua, lo que genera también una contaminación visual. Dentro del manglar también se encontró basura principalmente botellas plásticas, sobres de golosinas y similares.

Otro aspecto contaminante es la disposición final de los desechos obtenidos de la limpieza de la pesca en mar abierto, los pescadores depositan las vísceras, y esqueletos de peces en los canales de agua obstruyendo el paso normal del agua y además contaminando con la putrefacción de estos restos limitando el desarrollo normal y natural de los procesos biológicos.

Las aguas provenientes del uso doméstico y de los negocios locales, así como de granjas familiares de gallinas y cerdos que se convierten en fuente de contaminación, ya que se dispone sin tratamiento alguno sobre la superficie del suelo arenoso y fuertemente permeable lo cual hace que este tipo de aguas servidas se percolen hacia los mantos acuíferos superficiales contaminándolos de esta manera.
