Informe anual de actividades 2016

**En el marco de la Declaratoria de Estado de Emergencia Ambiental por
contaminación por plomo, en cantón Sitio del Niño, municipio de San Juan Opico,
departamento de La Libertad**

04 de Marzo 2017

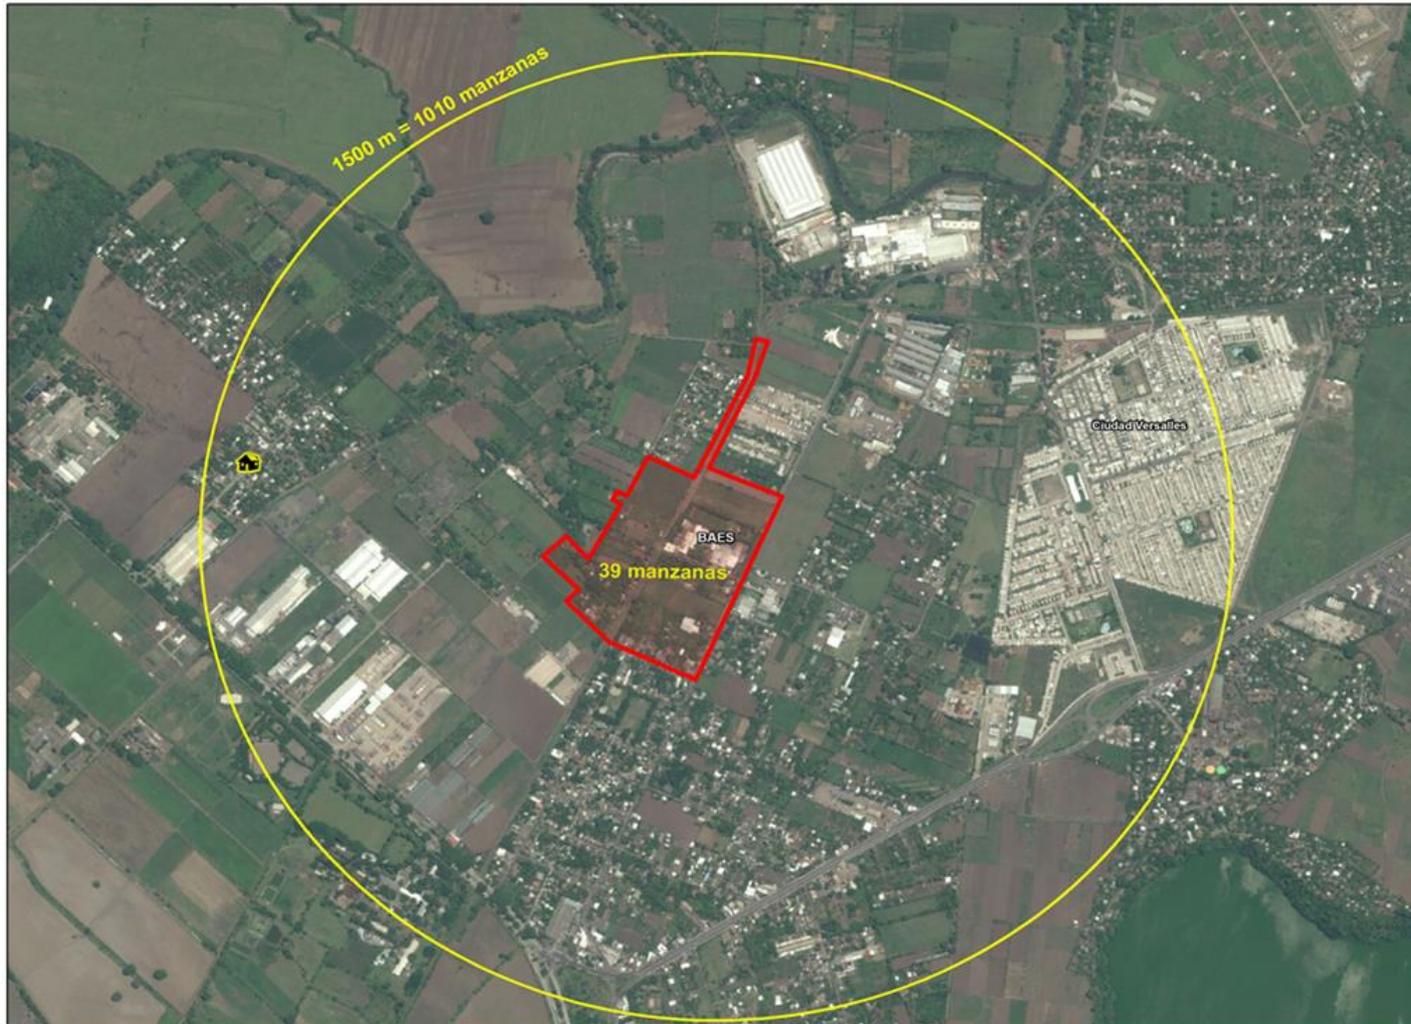
Mapa comparativo identificando el área inicial de Estado de Emergencia Ambiental en Sitio del Niño y la priorización de áreas en el nuevo Decreto No. 8

Decreto No. 8, de febrero 2016, vigente a la fecha, establece tres áreas que requieren atención prioritaria debido a las concentraciones encontradas con valores iguales o superiores a 400 ppm de plomo.

1. Instalaciones BAES, línea férrea y viviendas aledañas, cuyas concentraciones de plomo en suelo superan los 400 ppm de plomo.
2. Lotes 1 y 2 del Polígono No.7, de la Lotificación San Andrés II, Colonia Tecpán, municipio de San Juan Opico, departamento de La Libertad.
3. 1764 viviendas de Ciudad Versailles que poseen cielo falso (PVC y fibrocemento). Concentración superior a 40 microgramos de plomo por pie cuadrado.

**Límites de Declaratoria
Emergencia Ambiental
por Plomo
cantón Sitio del Niño
municipio San Juan Opico
La Libertad - febrero 2016**

Declaratoria de Emergencia Ambiental 2016
área de emergencia: 39 manzanas
vigencia: febrero de 2016 a febrero de 2018
-

Primera Declaratoria de Emergencia
Ambiental y prórroga
área de emergencia: 1010 manzanas
período: agosto 2010 - febrero 2016

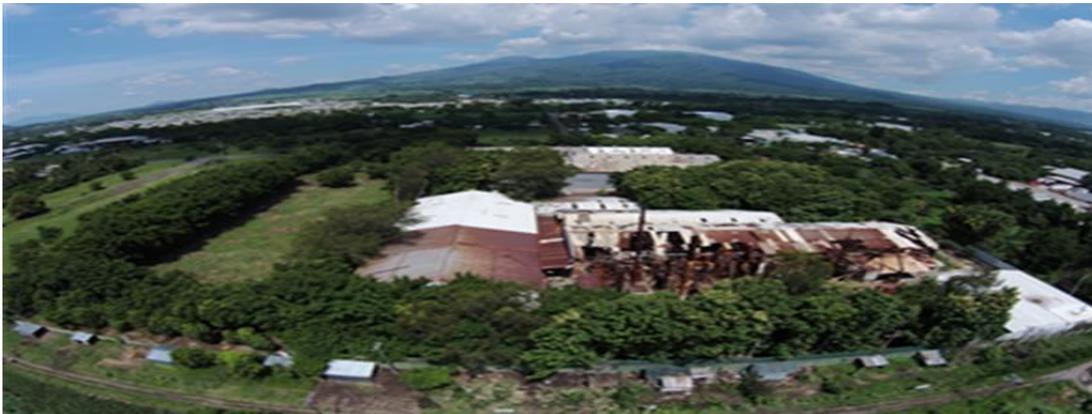
Se efectuaron siete campañas de monitoreo de concentración de plomo en suelos fuera de las instalaciones de BAES, realizándose 406 determinaciones de plomo y un total de 58 sitios evaluados por campaña.

Los valores de concentración de plomo en la zona, demuestran que, **no ha existido desplazamiento de plomo fuera del área de estudio**, garantizando que las medidas de mitigación a la contaminación han sido efectivas.

Las concentraciones de plomo en la zona de drenajes de fabrica BAES, contiguo a la línea férrea reporta valores desde 400 ppm hasta mayores de 50,000 ppm de Plomo.

Estos valores representan alto riesgo a la salud debido a la exposición al contaminante.

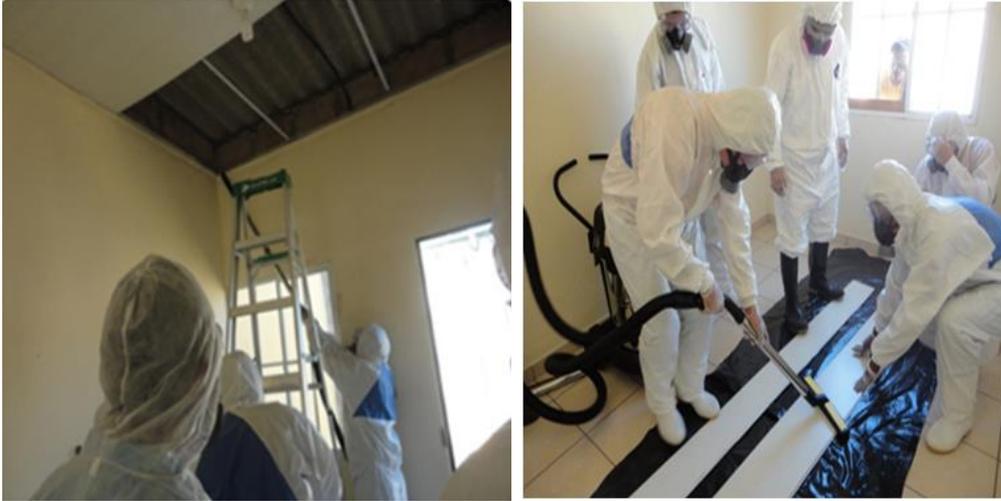
Monitoreo a proceso de limpieza en Ciudad Versalles

La Unidad de Desechos Sólidos y Peligrosos del MARN, realiza seguimiento a las acciones de limpieza, en coordinación con Ministerio Trabajo e Instituto Salvadoreño del Seguro Social.

El personal de Salazar Romero que realiza las actividades de limpieza llevan un control medico estricto por parte del ISSS, así como una supervisión de seguridad e higiene ocupacional de las actividades por parte del MTPS.

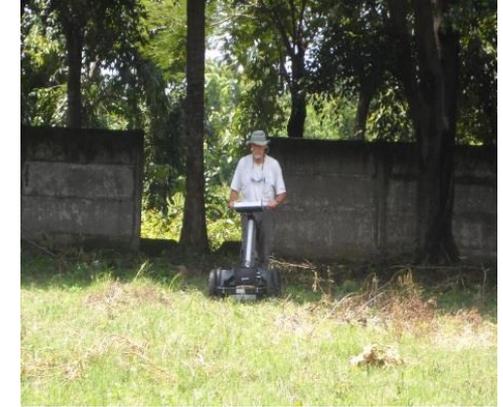
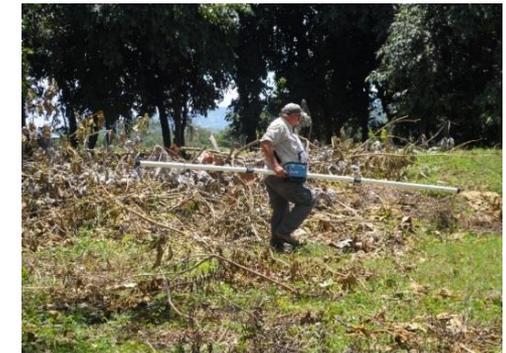
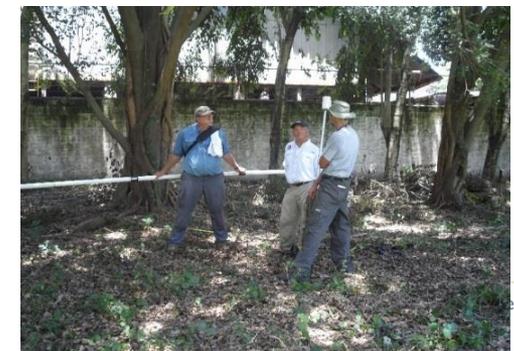
Visitas de la US EPA (2016)	Resultados
Abril	<p>Evaluación de suelos agrícolas, calles y viviendas dentro del área de la nueva declaratoria de estado de emergencia ambiental.</p> <p>Recomendaciones para la gestión de cenizas, escorias y áreas prioritarias según Nuevo Decreto de Emergencia Ambiental</p>
Julio	<p>Estudios geofísicos en el área de la cancha de futbol localizada al interior de las instalaciones de Baterías de El Salvador. Los resultados preliminares descartan enterramientos en la zona de estudio.</p>

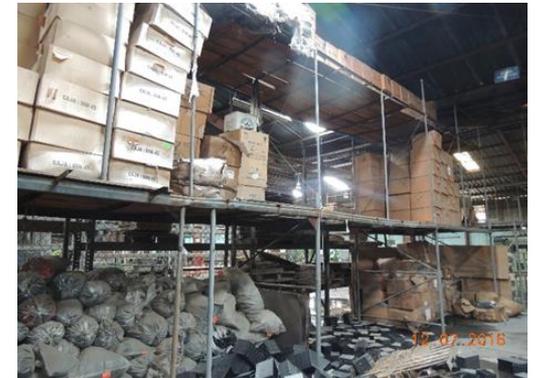
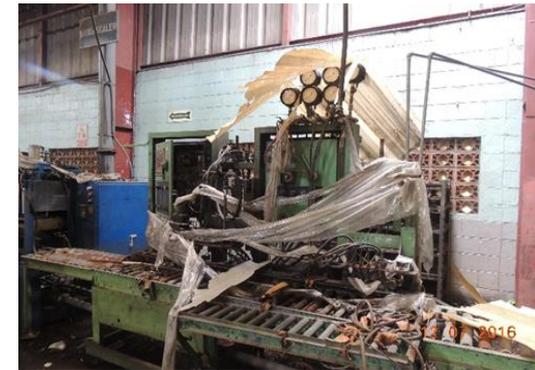
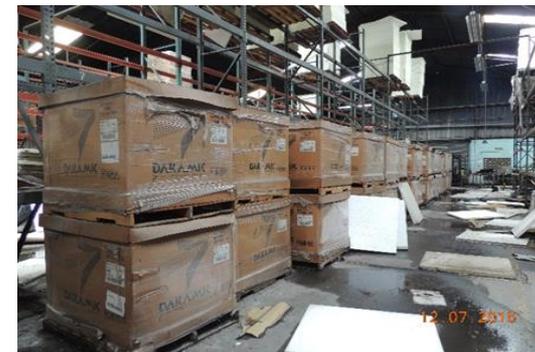
En el segundo semestre de 2016, se finalizó el “Estudio de línea base e inventario detallado de materiales y equipo existentes en las instalaciones de Baterías de El Salvador”, elaborado con el fin de obtener un inventario actualizado de materiales, maquinaria y demás equipos al interior de la ex fábrica de Baterías de El Salvador, que será de utilidad en la búsqueda de mejores alternativas para el saneamiento y remediación ambiental del sitio.
