Ministerio de Medio Ambiente  
y Recursos Naturales

**Dirección General de Agua y Saneamiento  
Gerencia de Desechos Sólidos y Peligrosos**

**Respuesta Solicitud: MARN-2018-0236**

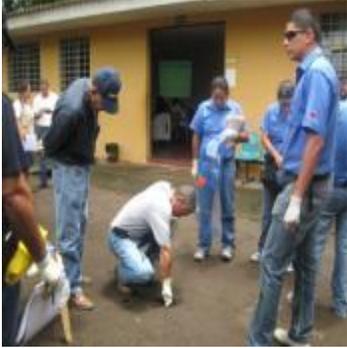
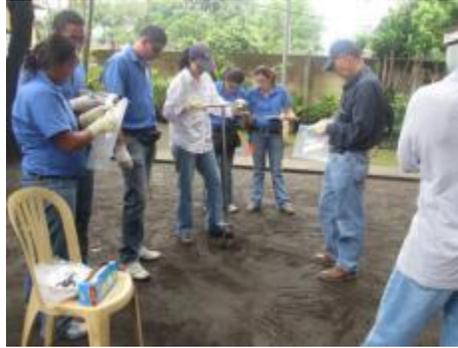
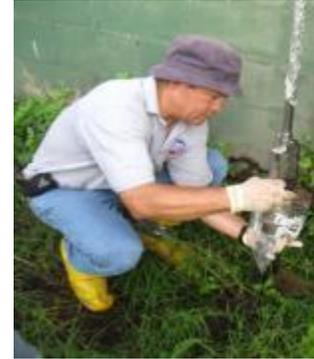
- Determinaciones de plomo en cielos falsos en viviendas

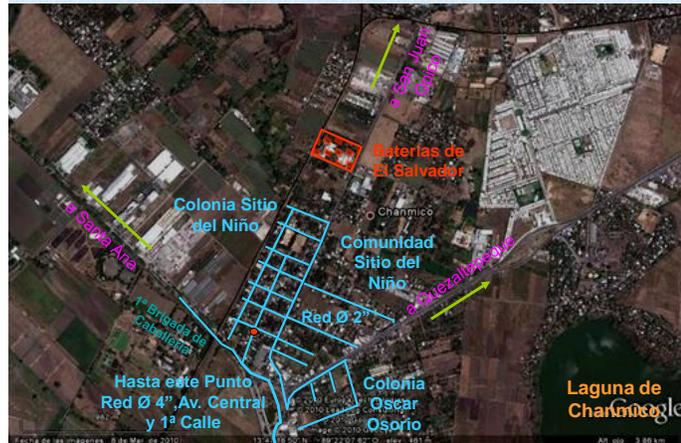
Esquema de Ubicación de Redes de Distribución de ANDA, en Sitio del Niño, Inmediaciones de Baterías de El Salvador, San Juan Opico, departamento de La Libertad.

- Determinaciones de plomo en suelos en calles, patios de viviendas y zonas de drenaje de ex planta de fundición de BAES.
- Abastecimiento de agua potable en zona afectada por contaminación por plomo

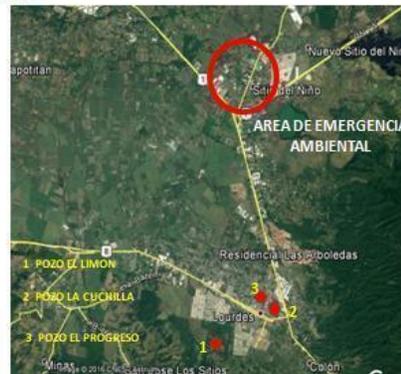
POZO EL PROGRESO

ESQUEMAS DE UBICACIÓN DE POZOS PERFORADOS PARA ABASTECIMIENTO EN CANTON SITIO DEL NIÑO, SAN JUAN OPICO, LA LIBERTAD

- Apertura de nuevos pozos para abastecimiento de agua potable a comunidades afectadas por la contaminación por plomo:

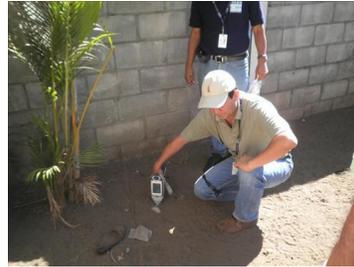
### Equipo especializado para determinación de plomo

Adquisición y capacitación en el uso de dos equipos para cuantificar plomo en suelos y superficies mediante la técnica de fluorescencia de rayos X

- Adquisición de equipos para monitoreo de niveles de concentración de plomo en suelos y superficies

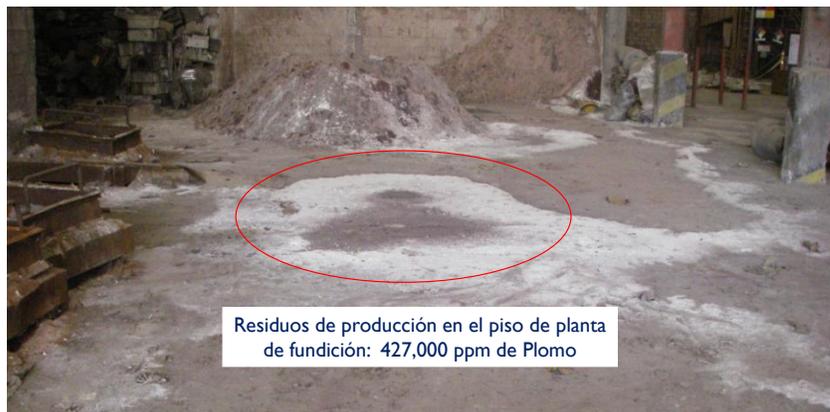
### Hallazgos al interior de la planta de fundición de plomo de Baterías de El Salvador (diciembre de 2011)

- Evaluación de riesgos y alternativas para la remediación de la contaminación por plomo:

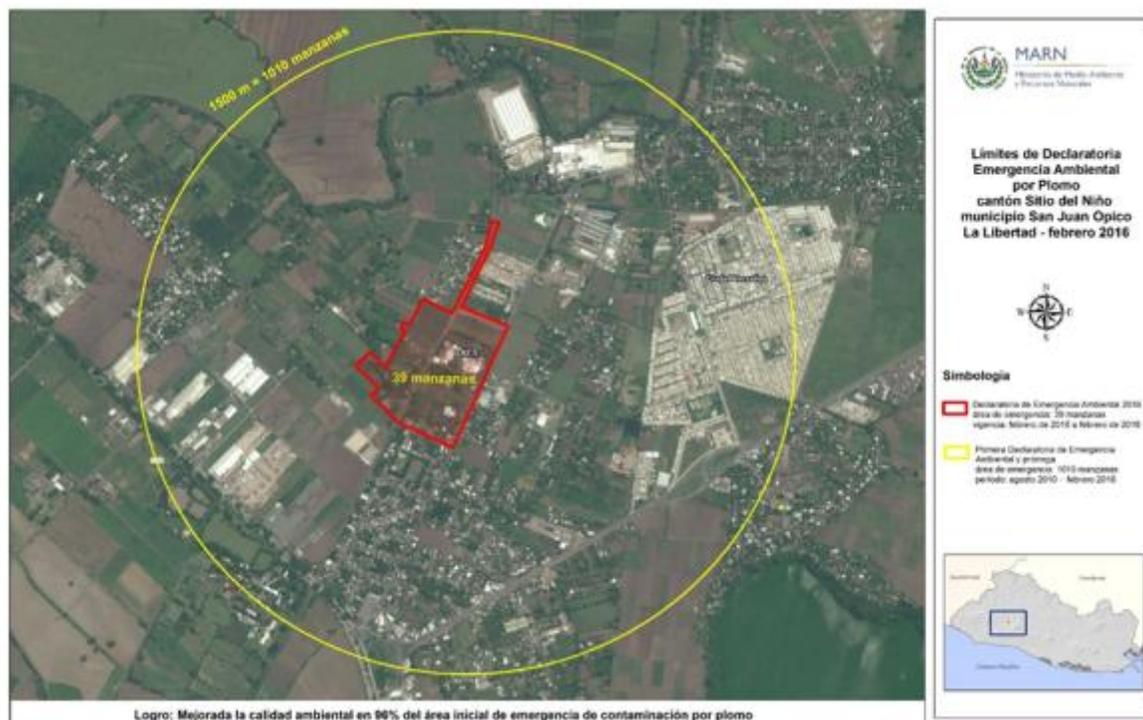
**Figura 1.** Límites de Declaratoria de Emergencia Ambiental por Plomo en Sitio del Niño

La delimitación del área en la que se están realizando acciones prioritarias para remediar la contaminación por plomo se presentan en la figura 1.

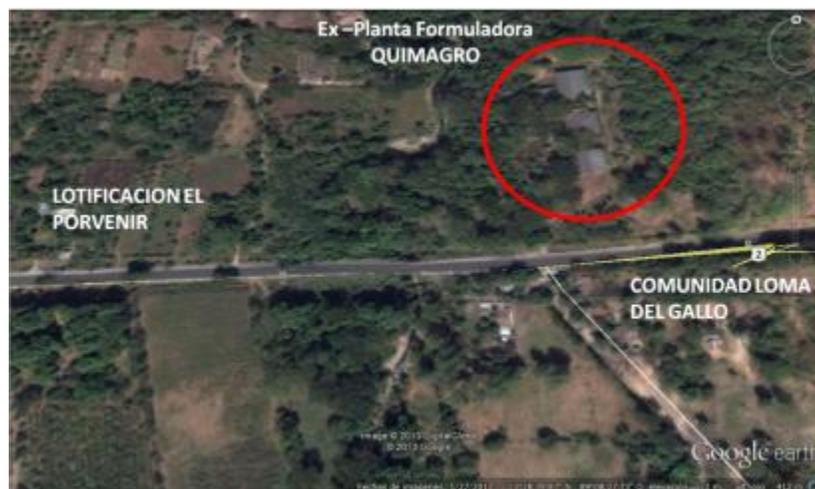
Como resultado, el 24 de abril de 2013, se realizó la inspección de verificación de las condiciones de almacenamiento de los desechos de plaguicidas que se encontraron en la ex planta Formuladora QUIMAGRO, S.A. de C.V., y paralelamente se informó a la comunidad del caserío Loma del Gallo y Comunidad El Porvenir de las acciones que se efectuarían para solventar la problemática.
