## PRIMER INFORME DE EVALUACION AMBIENTAL POR POTENCIAL CONTAMINACION DE PLAGUICIDAS EN SUELOS Y AGUA DE POZOS EN EX PLANTA FORMULADORA QUIMAGRO Y SUS ALREDEDORES

(INFORME PRELIMINAR)

MINISTERIO DE MEDIO AMBIENTE  
Y RECURSOS NATURALES

Julio de 2013

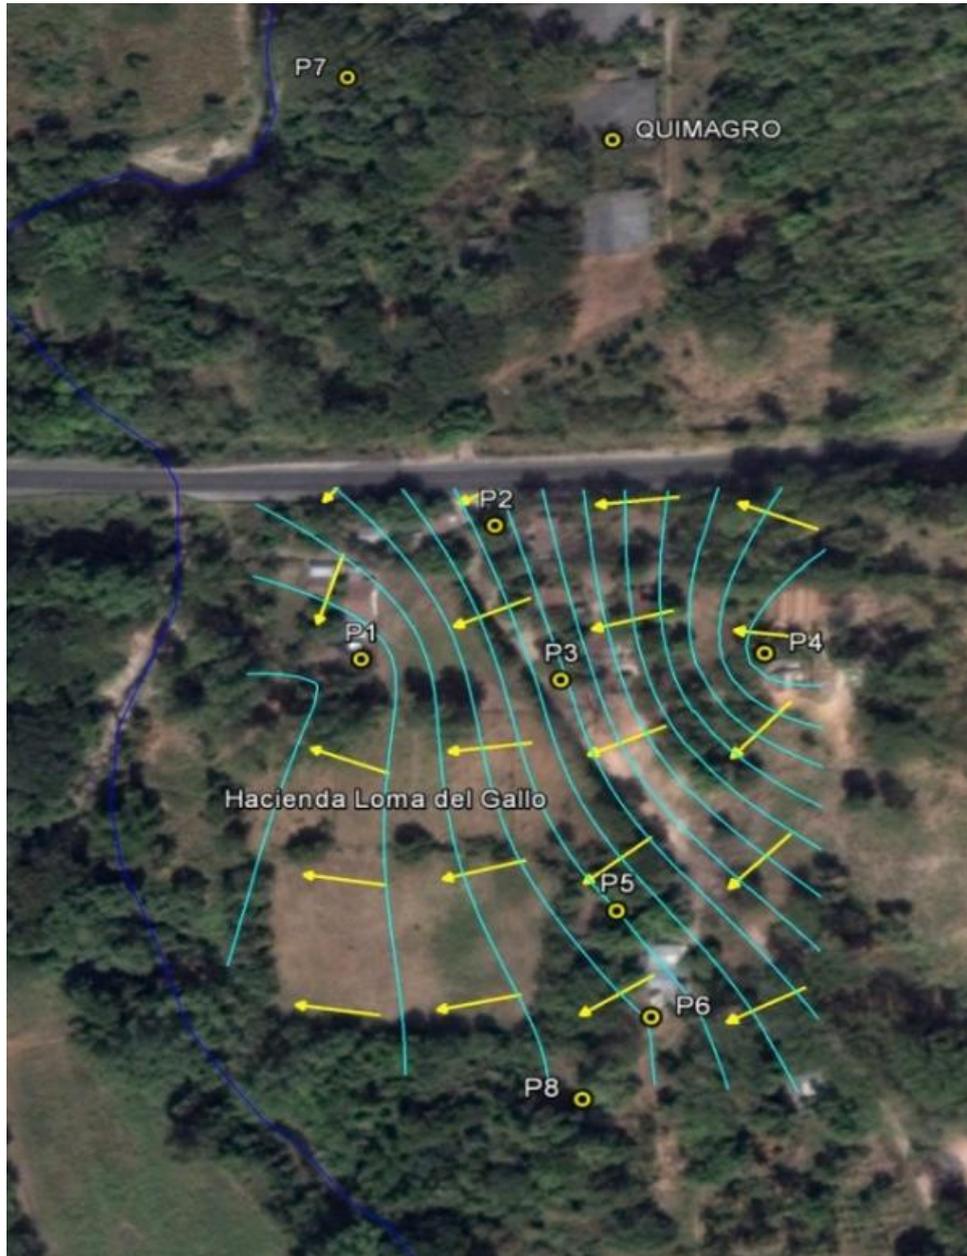
**Figura 5.** Dirección de flujo de agua subterránea determinado a partir de los niveles estáticos de agua en los pozos artesanales de la comunidad.

La figura 5 muestra la dirección del flujo de agua subterránea en la Comunidad Loma del Gallo, encontrándose que los caudales subterráneos no tienen comunicación directa con las aguas de escorrentía e infiltradas provenientes de las instalaciones de QUIMAGRO; la circulación del flujo subterráneo de las aguas, se orienta en dirección sur-oeste, hacia el río Orcoyo y se encuentran localizadas en suelos de baja permeabilidad.

En forma similar, el agua subterránea que circula en la zona donde se localiza el inmueble de QUIMAGRO sigue en dirección hacia el río Orcoyo, manteniendo un flujo similar al indicado en la figura 5.

- El agua de los pozos de la comunidad no es afectada por la escorrentía e infiltración procedente de las instalaciones de la ex Planta Formuladora QUIMAGRO. De acuerdo a los estudios de aguas subterráneas de la zona se determinó que la dirección de los caudales subterráneos no tienen comunicación directa con las aguas de escorrentía e infiltradas provenientes de las citadas instalaciones, es decir, la circulación del flujo subterráneo de las aguas, se orientan en dirección sur-oeste, hacia el río Orcoyo y se encuentran localizadas en suelos de baja permeabilidad.

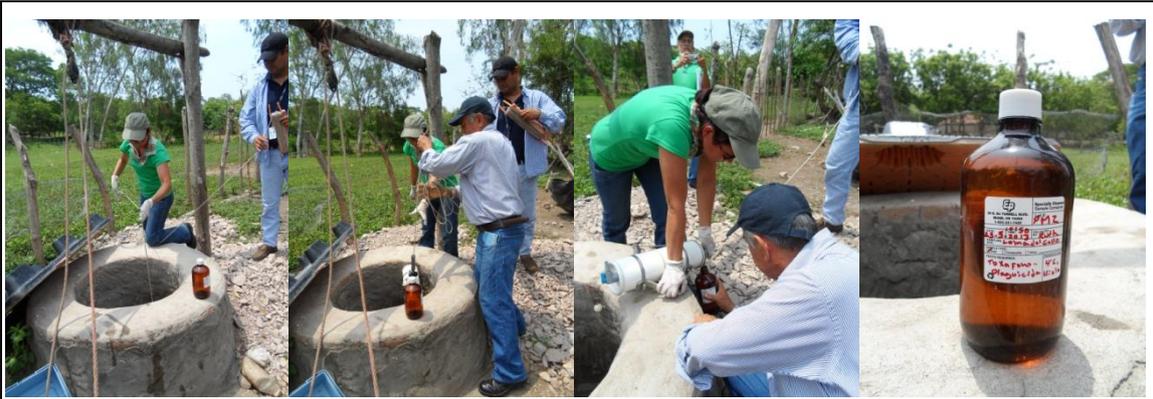
Secuencia fotográfica de toma de muestras de agua de pozo artesanal. Muestreo realizado el 23 de mayo 2013.

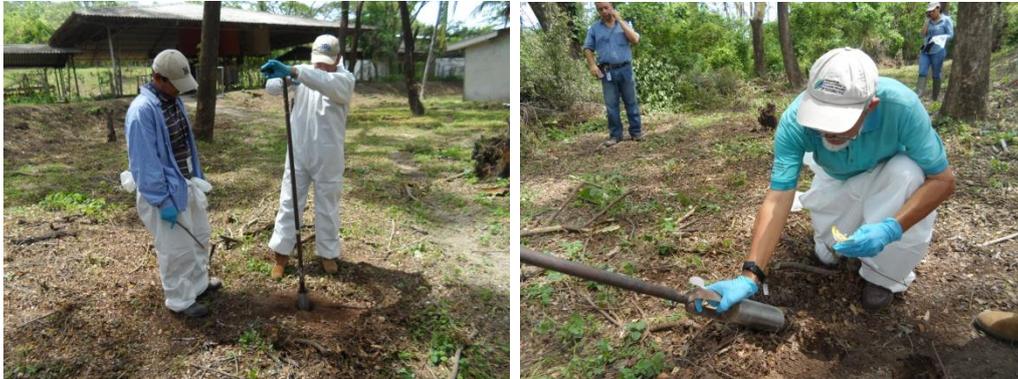
Toma de muestras de suelo al interior de las Instalaciones ex Planta Formuladora QUIMAGRO. Muestreo realizado el 06 de junio 2013.

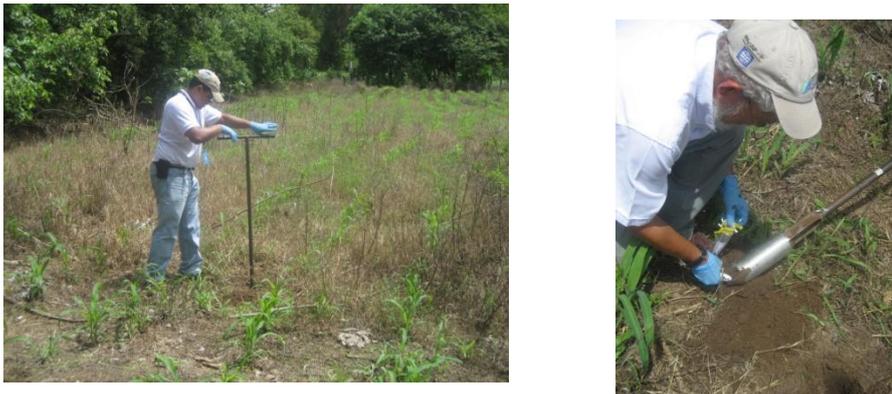
Toma de muestras en Comunidad aledaña a instalaciones ex Planta Formuladora QUIMAGRO. Muestreo realizado el 19 de junio 2013.

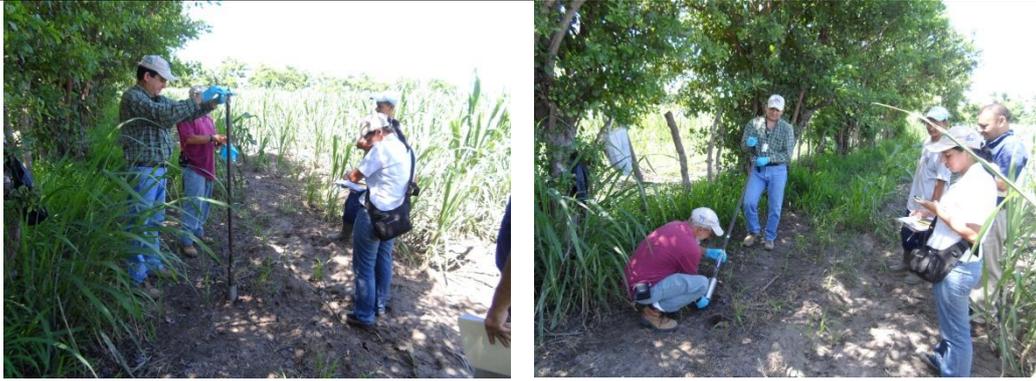
Toma de muestras Línea base ambiental en un radio de 500 metros a partir de las instalaciones ex Planta Formuladora QUIMAGRO, Muestreo realizado el 25 de Junio de 2013.

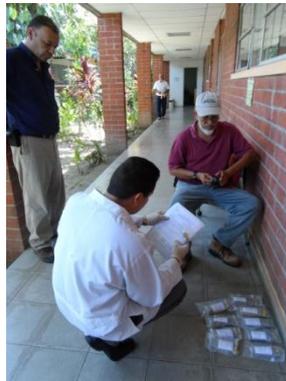
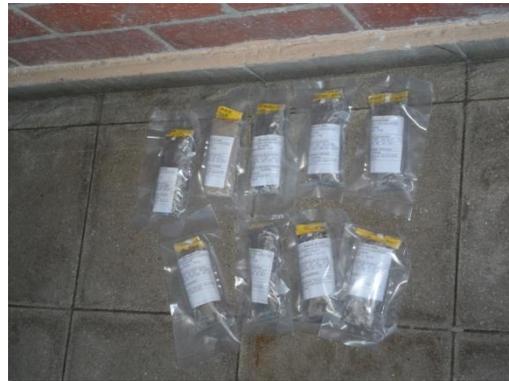
Recepción de muestras de suelo en Laboratorio de Control de Calidad de Plaguicidas y Residuos (MAG-OIRSA).
