Ficha de denuncia

Código **1163-2018**

Asunto: Informe sobre denuncia 1163-2018 por vertidos en colonia Libertad, Municipio de Tonacatepeque, Complejo Ricardo Poma.

Nombre del Caso: Denuncia por descarga de aguas residuales en Polideportivo Ricardo Poma, residencial la libertad.

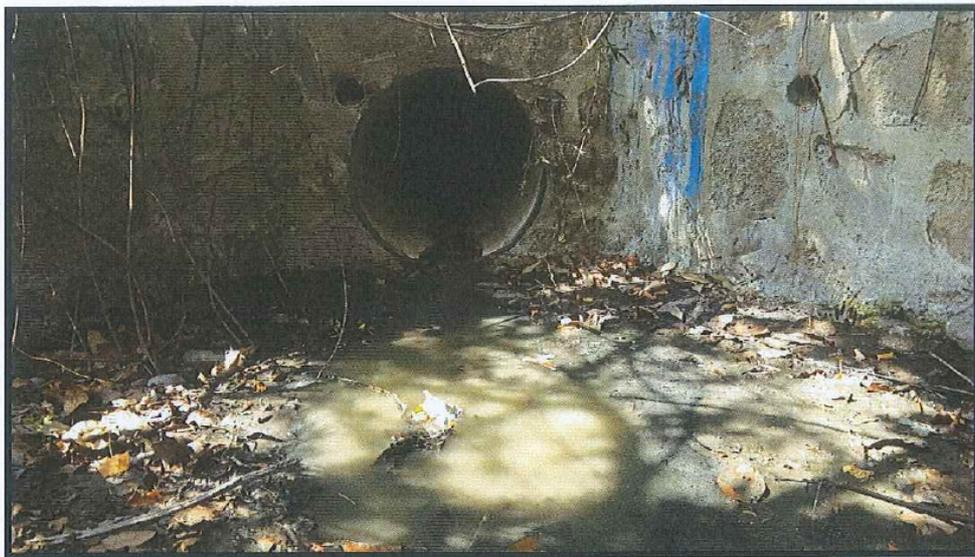
Al norte del polideportivo Ricardo Poma con las coordenadas: 13.800900, -89.141056, se encuentra un vertido constante con olor característico a aguas residuales, aledaño a un terreno que es utilizado como iglesia. Dicha descarga proviene de una tubería de 8 pulgadas que se encuentra debajo de las instalaciones del polideportivo

Ilustración 1 Descarga denunciada, arriba de la tubería se encuentra el polideportivo.

- La Alcaldía Municipal y la Unidad de Salud del sector deben realizar una inspección en la residencial para determinar las conexiones de agua residual ilegales que descargan a las canaletas de aguas pluviales.
- La Municipalidad y la Unidad de Salud del sector deben clausurar las conexiones de aguas residuales al alcantarillado de aguas lluvias que se determinen en dichas inspecciones.

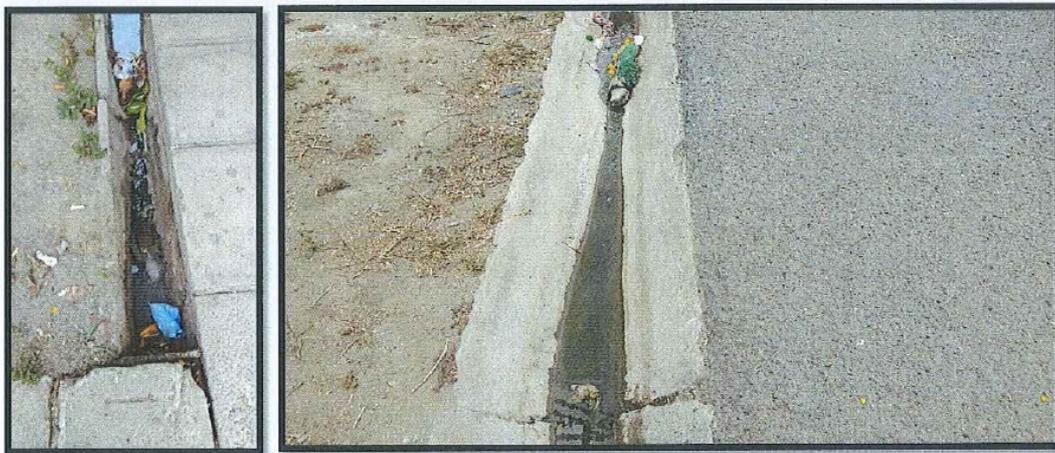
Se realizo un recorrido por la residencial, observando una constante vertiente de aguas residuales provenientes desde las casas hacia la canaleta de aguas pluviales.

Ilustración 2. Canaletas de aguas pluviales con descarga de aguas residuales.

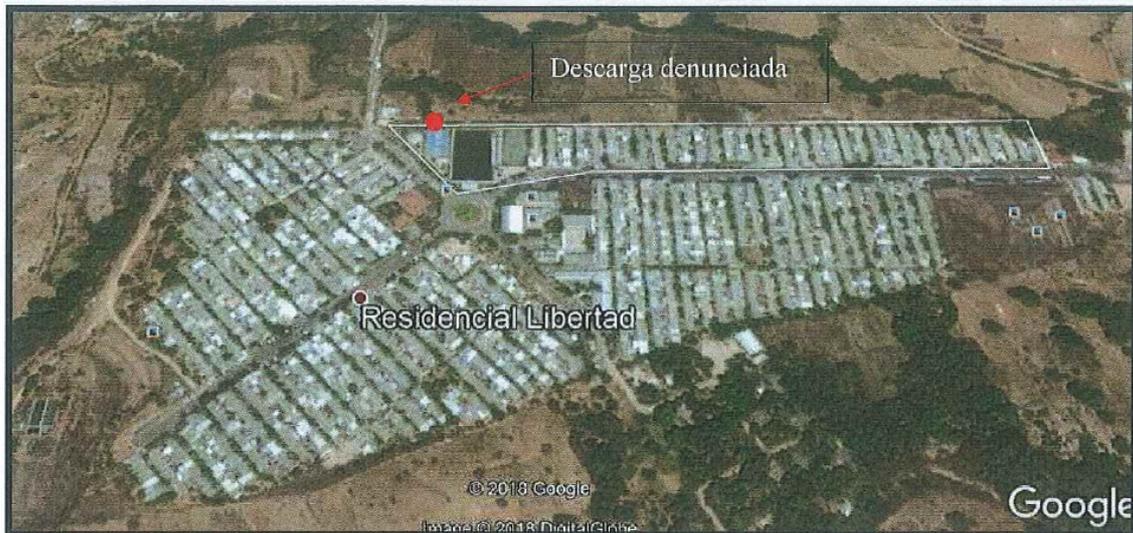
No se conoce el destino final de las aguas lluvias, sin embargo, se confirma mediante inspección visual que existen varias conexiones ilegales de aguas residuales a estas canaletas. El sector inspeccionado es el que se muestra a continuación:

Ilustración 3. El sector rodeado con un contorno blanco, se observaron descargas de agua residual en las canaletas de agua lluvia.
