MINISTERIO DE MEDIO AMBIENTE Y RECURSOS NATURALES

RESOLUCIÓN MARN No.14895-766-2018

<p>MINISTERIO DE MEDIO AMBIENTE Y RECURSOS NATURALES EL SALVADOR UNÁMONOS PARA CRECER</p>	INFORME DE AUDITORIA DE EVALUACIÓN AMBIENTAL	CÓDIGO: CAM-000-PR-01-FO-05 PÁGINA: 1 de 17 FECHA: 23/05/2018 REVISIÓN: 1
---	---	--

1.1. PERMISO AMBIENTAL	
Nombre del proyecto:	EXPLOTACIÓN DE MATERIALES PÉTREOS EN CERRO EL CHINO
Titular del proyecto:	BLOKITUBOS, S.A. DE C.V.
Representante legal:	Jaime Jacobo Miguel Bahaia.
Apoderado:	No aplica
Ubicación de la actividad, obra o proyecto	Cerro El Chino, cantón La Toma, municipio de Aguilares, Departamento de San Salvador.
Descripción de la actividad, obra o proyecto: Explotación a cielo abierto de 210,000 metros cúbicos, con un período de extracción de seis (6) años y dos (2) años de plan de cierre, de un banco de escoria volcánica con un volumen estimado disponible de 900,540.53 metros cúbicos, utilizando para ello equipo mecanizado, maquinaria pesada y camiones para el traslado respectivo del material, en un área de 59,479.09 metros cuadrados de un terreno con un área total de 85,822.97 metros cuadrados.	
Número de expediente/DGA	14895
Número de permiso ambien

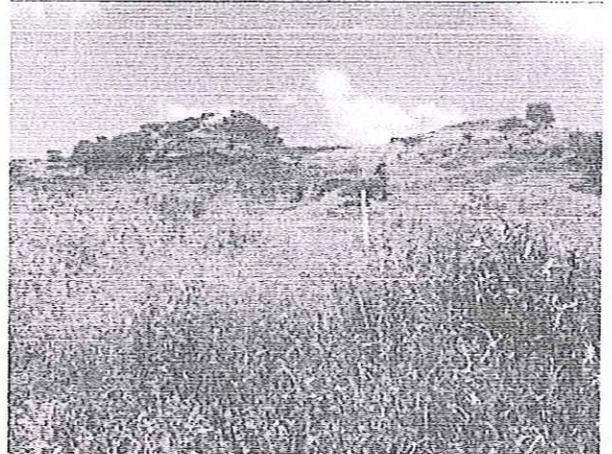
MEDIDAS AMBIENTALES EN PROCESO		
MEDIDA AMBIENTAL	MONTO	OBSERVACIONES
COMPENSACIÓN. Arborización con 235 plantas y mantenimiento: especies de la zona: 20 árboles "aceituno", 25 "maquilishuat", 45 cenicero y 25 "Chaperno", 50 "San Andrés", 25 "almendro de río", 5 "izote", 10 "laurel", 10 "nim", 10 "cedro" y 10 "caoba". Las actividades de la arborización son limpiar el terreno, estaquillado y trazo, hoyado, siembra, fertilización y control de plagas.	\$1,592.45	Se muestran fotografías de la siembra de árboles realizada y comprobante de compra de los árboles descritos en la medida ambiental; sin embargo, durante la auditoría se observó que el área donde se realizó la siembra presenta rastros de quema. El representante del titular manifiesta que los habitantes de la zona realizaron la quema de los cultivos que colindan con el terreno y que esto alcanzó el área donde se habían sembrado los árboles, motivo por el cual manifiestan que repondrán los árboles quemados y estos serán sembrados en las terrazas finalizadas durante el proyecto, para que estos se encuentren retirados del área de cultivo de los habitantes y evitar así futuras pérdidas por quema. Ver Fotografías No.1 y 2

Durante el recorrido se observa que el titular no realiza ninguna actividad para mitigar la generación de polvo en la calle de acceso y en el proyecto y se verifica lo manifestado por el representante del titular sobre la realizada por los habitantes de la zona en los cultivos colindantes, la cual alcanzó el área donde

realizado la siembra de los árboles, ocasionando pérdidas en la arborización realizada.

Fotografía 2. Área donde se había realizado la siembra de los árboles, vista desde calle de acceso

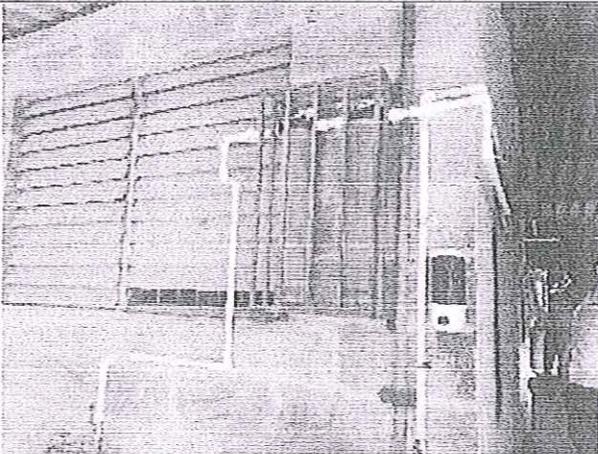
PREVENCIÓN. Medida dotación de agua calidad potable: dotación de agua calidad potable envasada para bebida del personal. Dotación 1 galón / persona.	\$600.00	Se muestran fotografías donde se realiza la entrega de 1 galón por persona por día, adicionalmente se observa que los transportistas cuentan con la dotación de agua potable en sus camiones. Ver Fotografía No.3
PREVENCIÓN. Plan de contingencia Seguridad Minera: brindar capacitación anual a los trabajadores sobre la seguridad minera y dotar de un botiquín de primeros auxilios para atender emergencias menores.	\$1,350.00	Se muestra el registro fotográfico de las capacitaciones impartidas a los trabajadores. Durante el recorrido se observa el botiquín de primeros auxilios con el que cuentan para atender las emergencias menores en caso de accidentes. Ver Fotografía No.4

Fotografía 3. Filtros para dotación de agua de los trabajadores en Planta Blokitubos Guazapa.

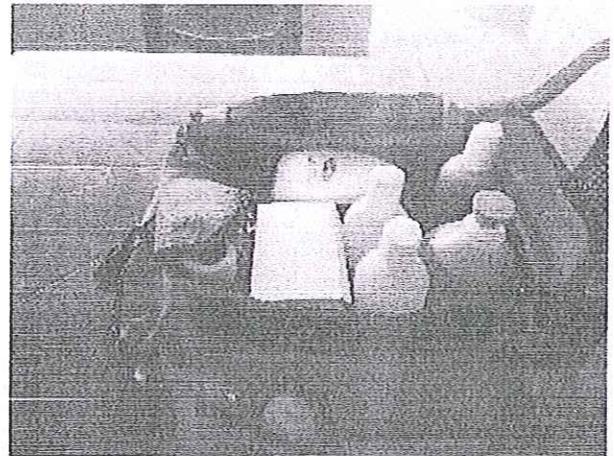
Fotografía 4. Botiquin de primeros auxilios.

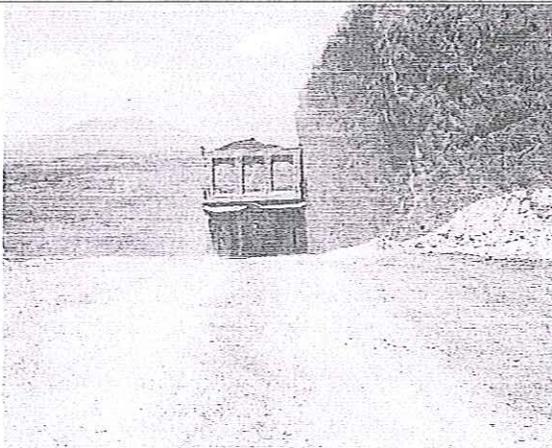
7. Durante la ejecución del proyecto, se deberá de realizar riego periódico en las áreas de trabajo en que se realizan movimientos de tierra, principalmente en época seca, así como sobre los camiones cargados de material de desalojo, previo a su salida y cubrir los mismos con plástico o lona, a fin de prevenir la contaminación del aire.	Durante el recorrido al proyecto no se observó que el titular realizara ningún tipo de acción para mitigar la dispersión de polvo, ni en la calle de acceso ni en el área de extracción.

Fotografía 5. Camión cargado transportando material sin toldo de protección para prevenir dispersión de polvo.
