# Cuatro años continuos de sequía en El Salvador: 2012 - 2015

**Cuatro años continuos de sequía en El Salvador: 2012 - 2015**  
**Ministerio de Medio Ambiente y Recursos Naturales**  
**Enero, 2016**

Elaboración:  
Dirección General del Observatorio Ambiental  
- Gerencia de Meteorología y Gerencia de Hidrología

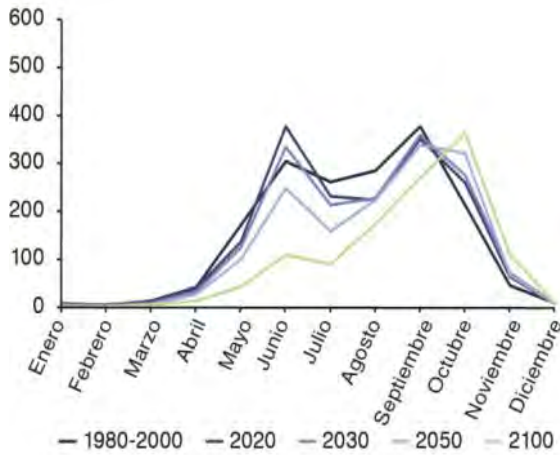
Gráfico 1. Escenario más realista de emisiones de gases de efecto invernadero (A2)

disminución de la lluvia en el primer trimestre de la época lluviosa, tendiendo hacia la desaparición de la curva bimodal que ha sido característica en el país (Gráfico 1).

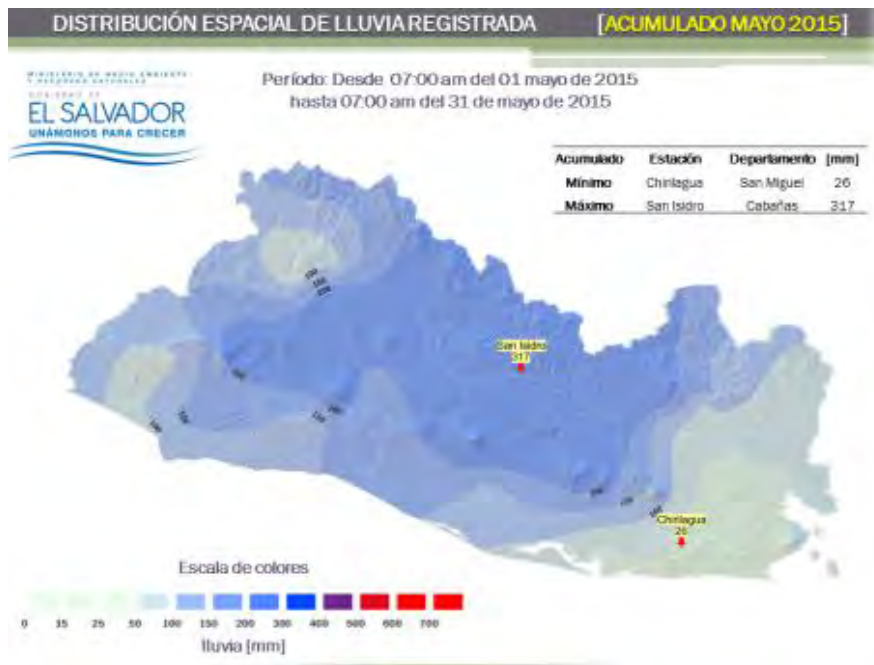
Mapa 5. Lluvia acumulada durante mayo 2015

En 2015, el acumulado promedio nacional del mes de mayo fue de 168mm, es decir, más bajo que el promedio histórico que es de 215mm, y que representa el 22 % de déficit (Gráfico 2 y Mapa 5).

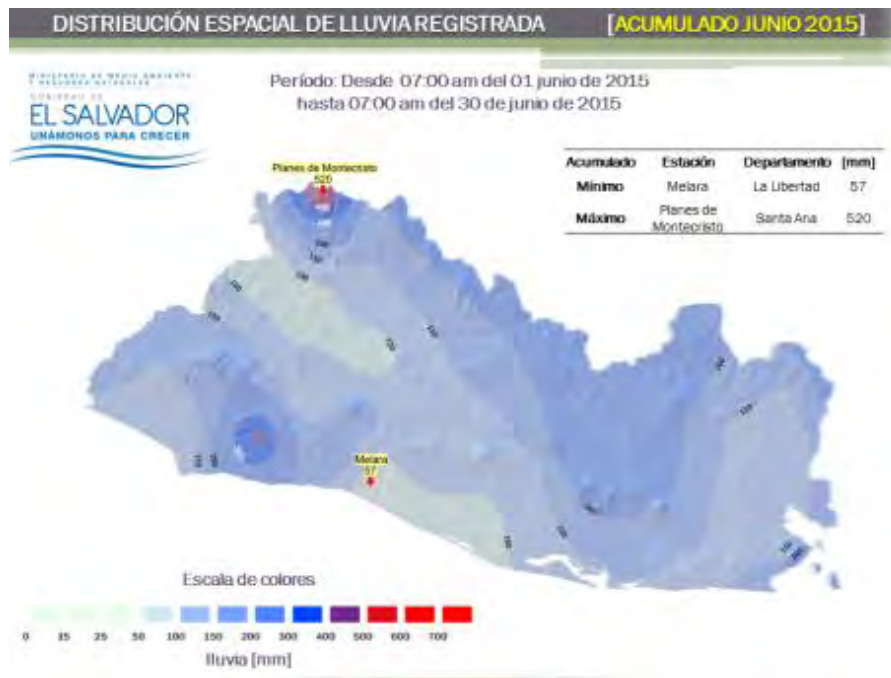
Mapa 6. Lluvia acumulada durante junio de 2015

El mes de junio de 2015 se ubicó como el tercer mes de junio más seco históricamente registrado (siguiendo a 2001 y 1975). La lluvia acumulada de junio a escala nacional registró un valor promedio de 192 milímetros (mm); esto es, una reducción del 41 % respecto al promedio histórico de 325 mm. (Gráfico 3 y Mapa 6).

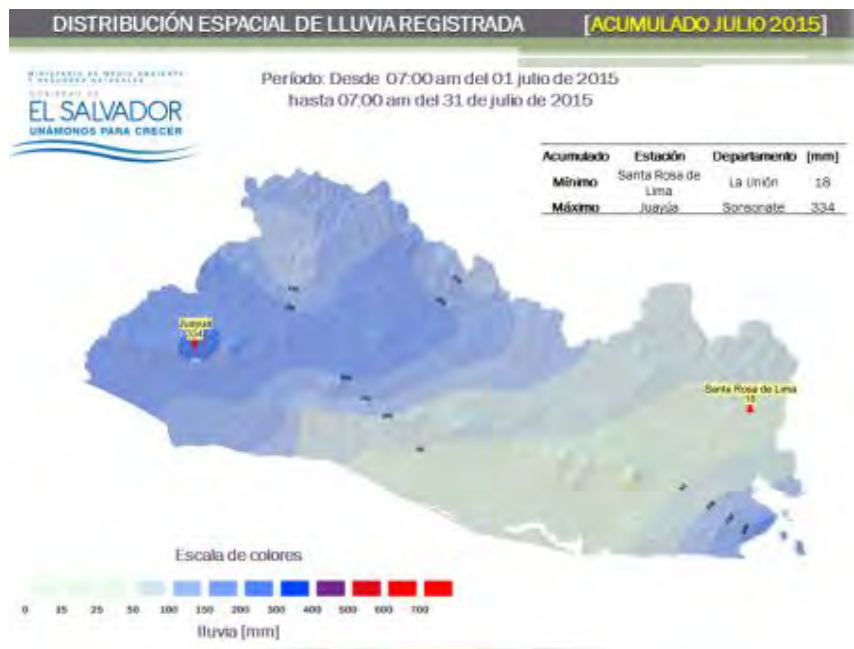
Mapa 7. Lluvia acumulada durante julio de 2015

El mes de julio de 2015 se ubicó como el cuarto mes de julio más seco históricamente registrado, la lluvia acumulada a escala nacional registró un valor promedio de 161 mm, una reducción del 45% respecto al promedio histórico de 291 mm. (Gráfico 4 y Mapa 7).

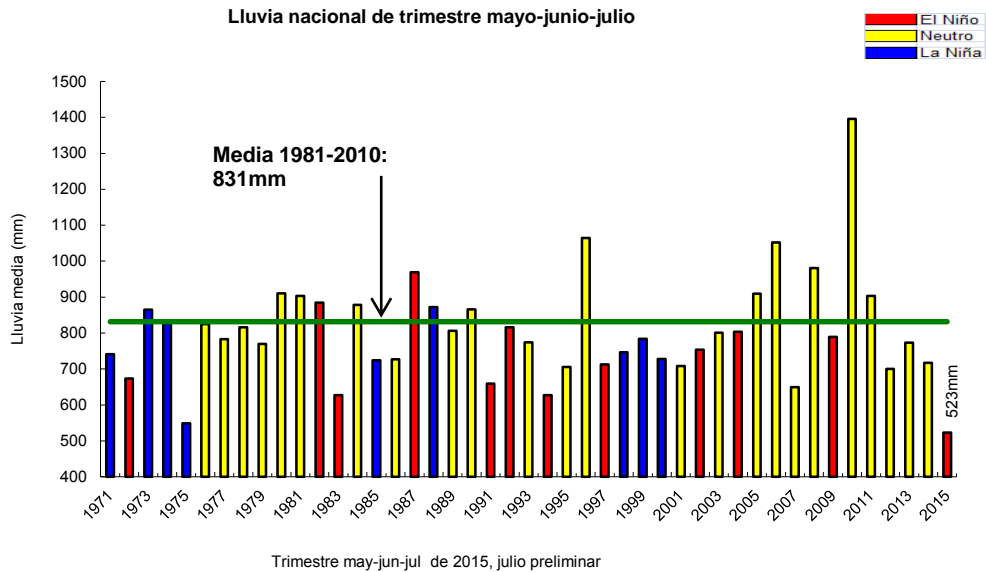
Gráfico 5. Lluvia acumulada del trimestre mayo-julio

El acumulado de lluvia del primer trimestre de la época lluviosa de mayo a julio fue de 523 mm, muy por abajo del valor histórico del mismo período que registra 831 mm, siendo el trimestre con el acumulado más bajo en la historia de datos de lluvia en más de 40 años (Gráfico 5 y Mapa 8).

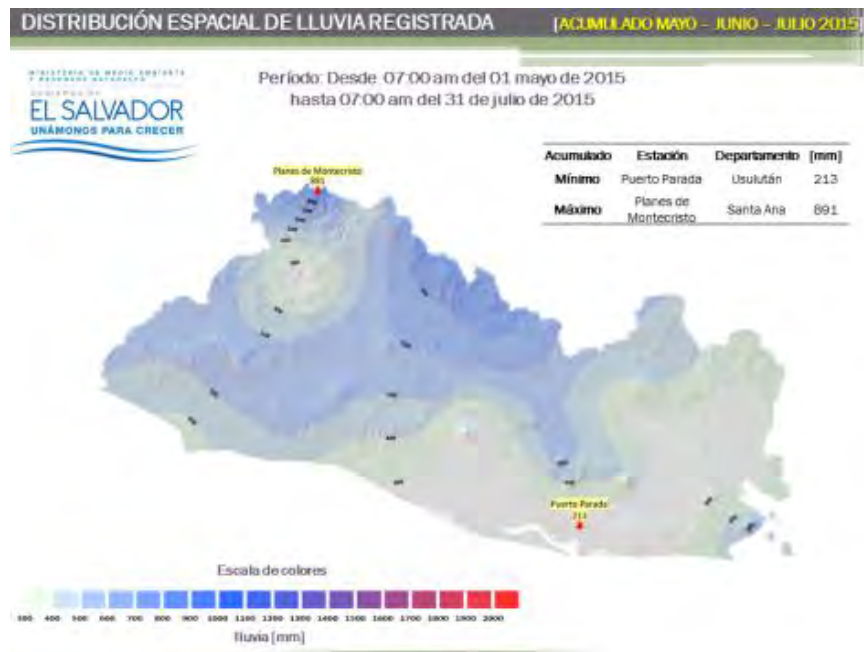
Mapa 8. Lluvia acumulada trimestre mayo-julio de 2015

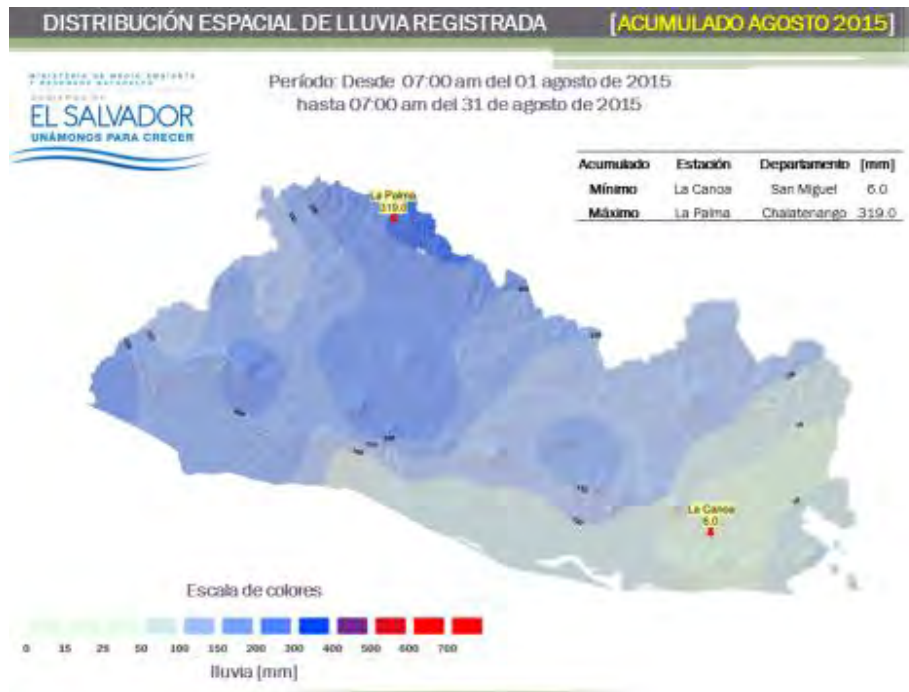
Mapa 9. Lluvia acumulada del mes de agosto

El mes de agosto fue el segundo mes de agosto más seco del registro, acumulando únicamente el 58% de lo que llueve típicamente (Gráfico 6 y Mapa 9).

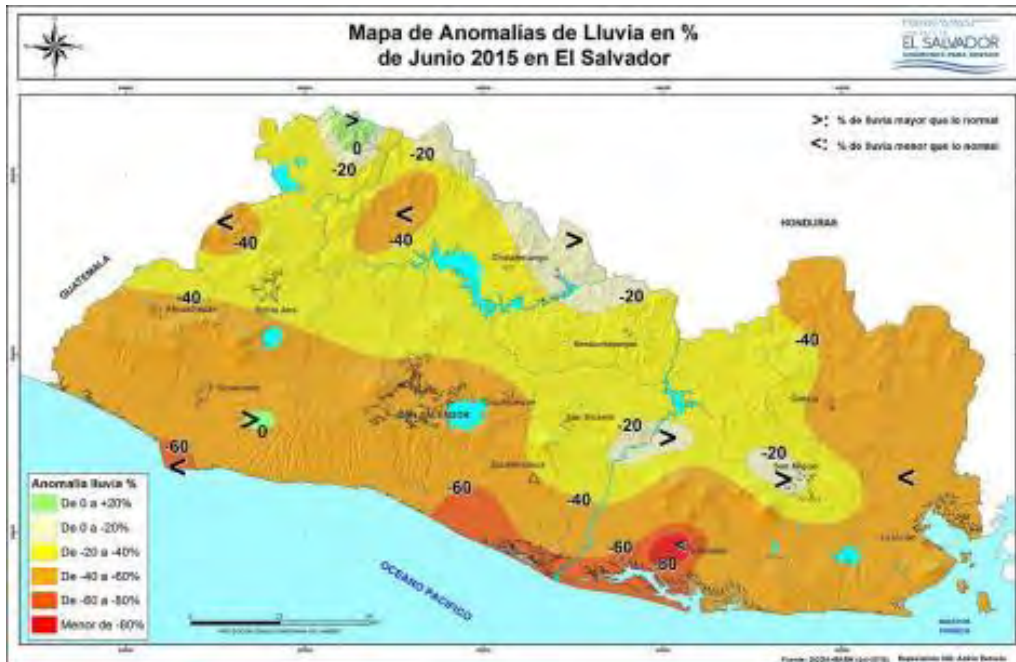
Mapa 10. Anomalías de lluvia porcentual en el mes de junio de 2015

Al verificar la comparación de los valores acumulados de lluvia durante el mes de junio de 2015 con el valor acumulado normal de las estaciones de referencia, se puede observar que el 3 % de estaciones climatológicas presenta valores mayores a sus respectivas normales climatológicas (Gráfico 8). El restante 97 % de estaciones presentó registros de anomalías negativas (déficit de lluvia) del -3 al -70 % bajo lo normal, el efecto es la disminución de las lluvias.

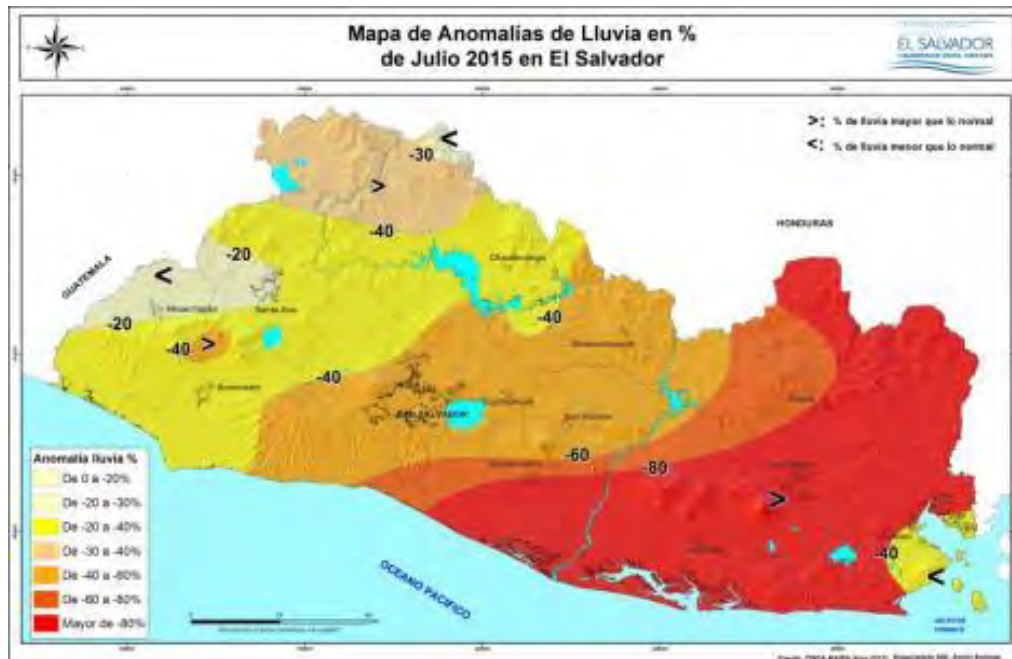
Mapa 11. Anomalías de lluvia porcentual en el mes de julio

En julio todas las estaciones acumularon lluvia por debajo de la normal histórica o (déficit de lluvia) del -4 al -91 % bajo lo normal. El efecto en las anomalías son todas negativas a escala nacional (Mapa 11 y gráfico 10).

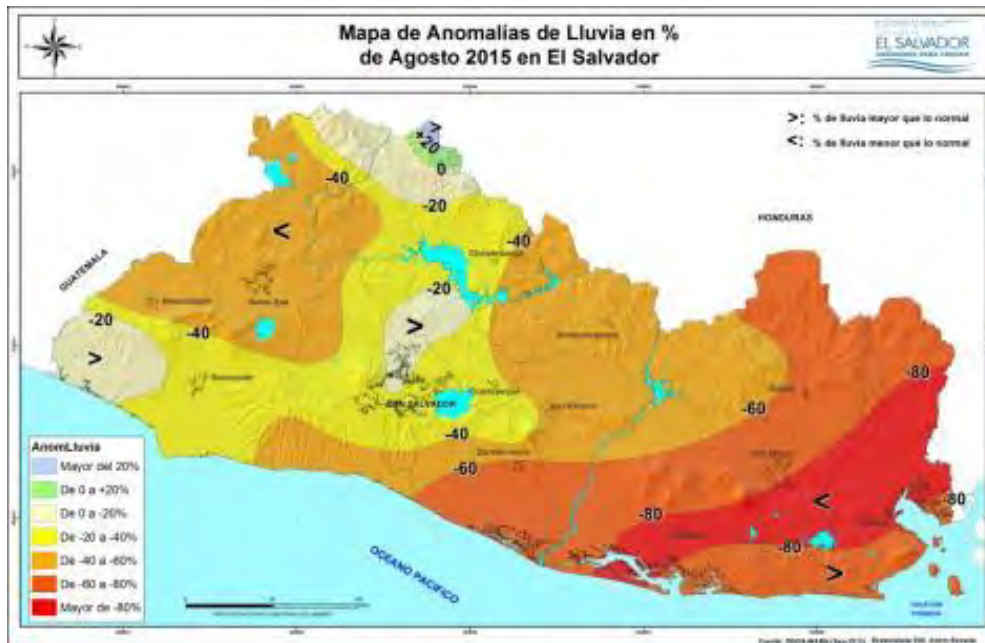
Mapa 12. Anomalías de la lluvia en agosto 2015

Al verificar la comparación de los valores acumulados de lluvia durante el mes de agosto de 2015 con el valor acumulado normal se puede observar que el 97 % de estaciones climatológicas presenta valores menores a sus respectivas normales climatológicas, variando entre -2 al -95 % bajo lo normal, reflejado en poca lluvia en la zona oriental y paracentral del país. En términos generales, el régimen de precipitación fue deficitario en todo el país, excepto en la zona norte del departamento de Chalatenango (Mapa 12 y Gráfico 12).

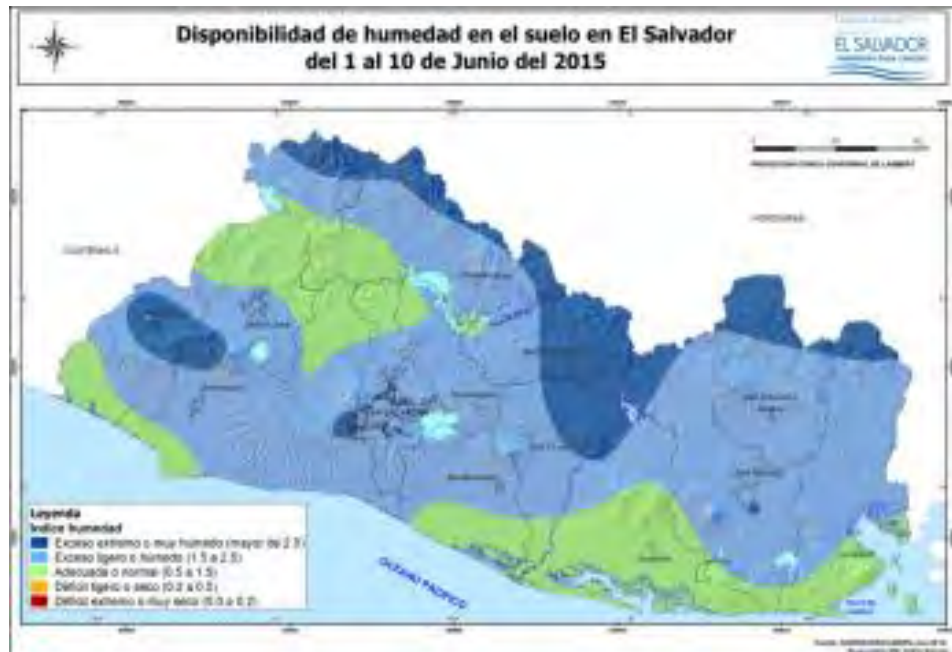
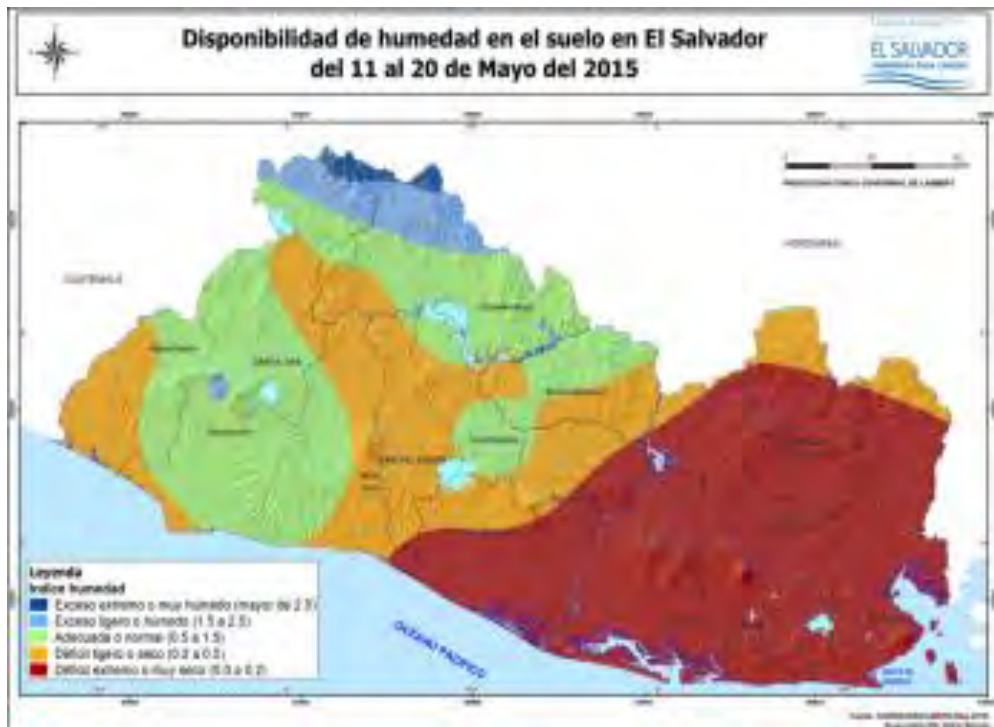
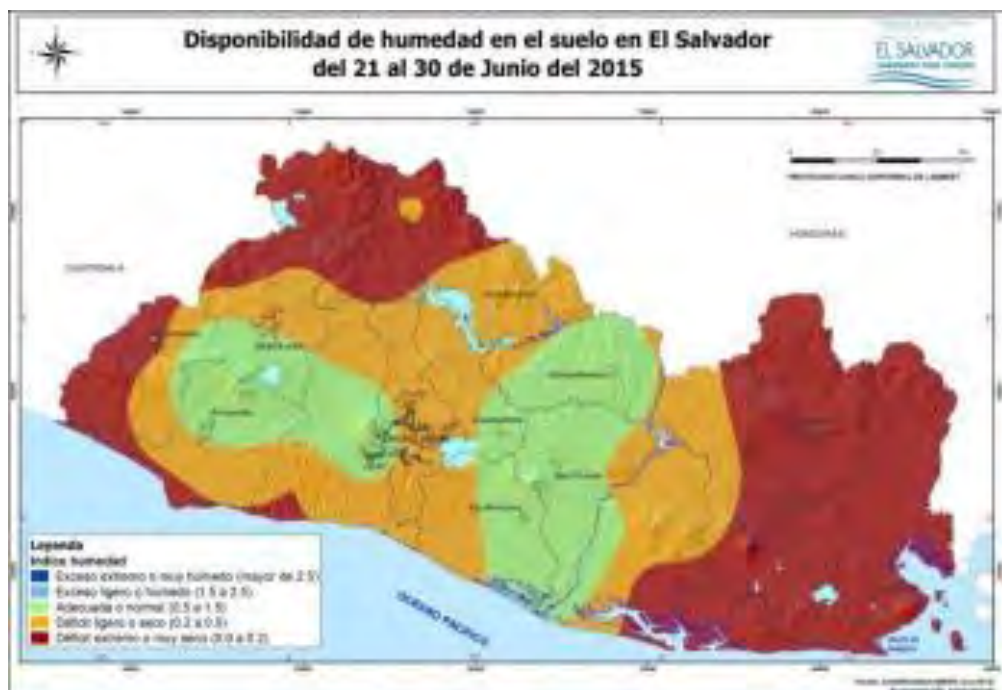
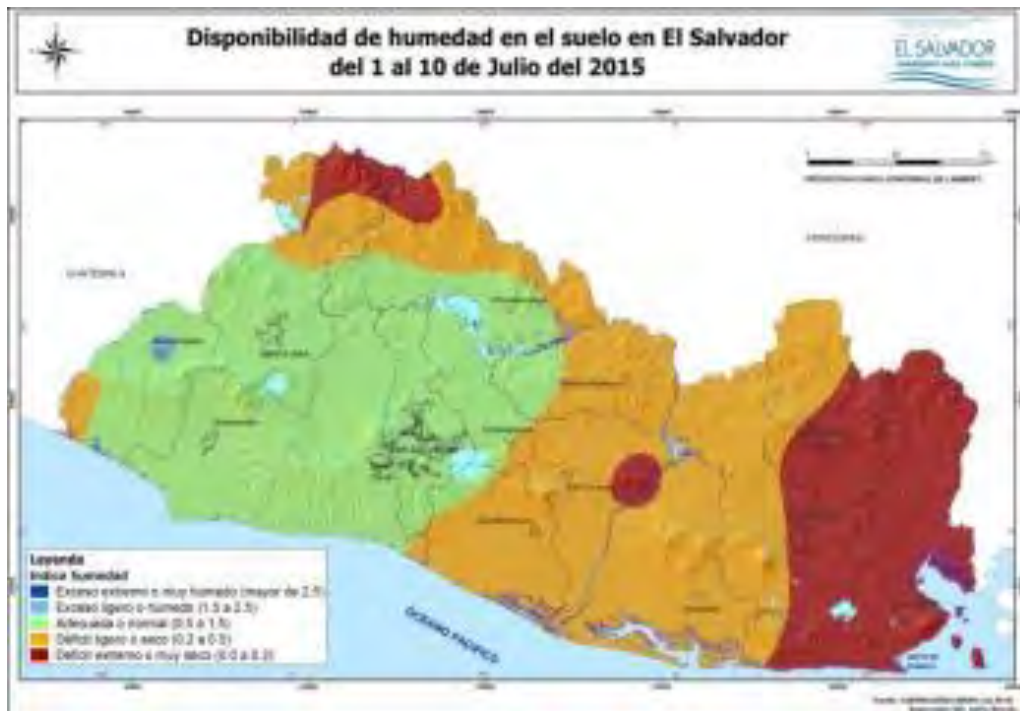
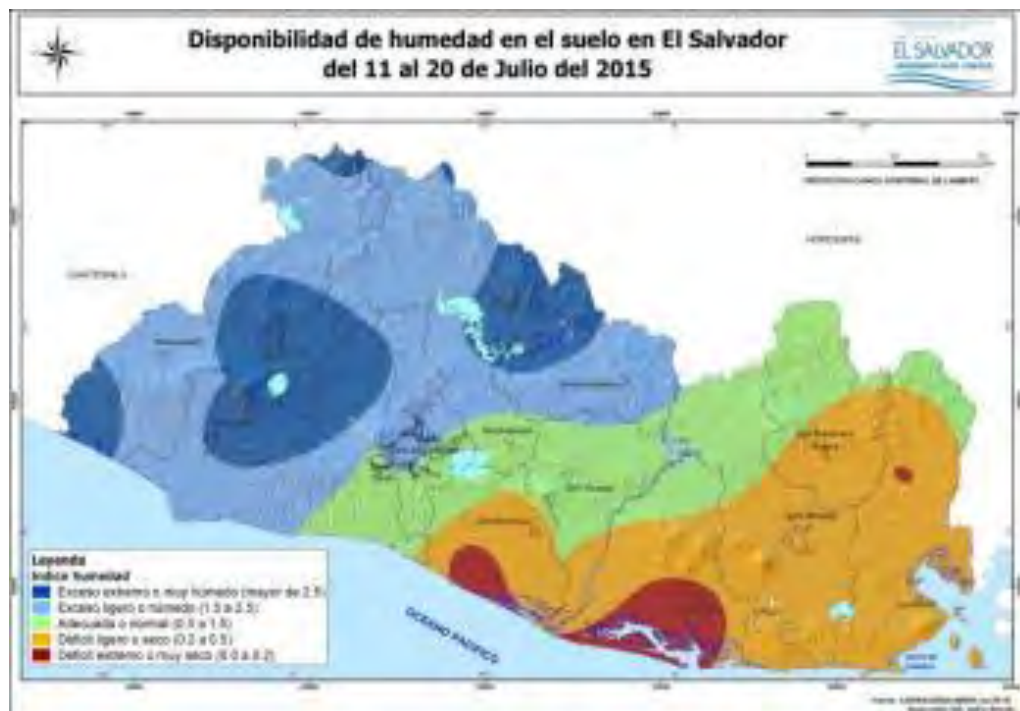
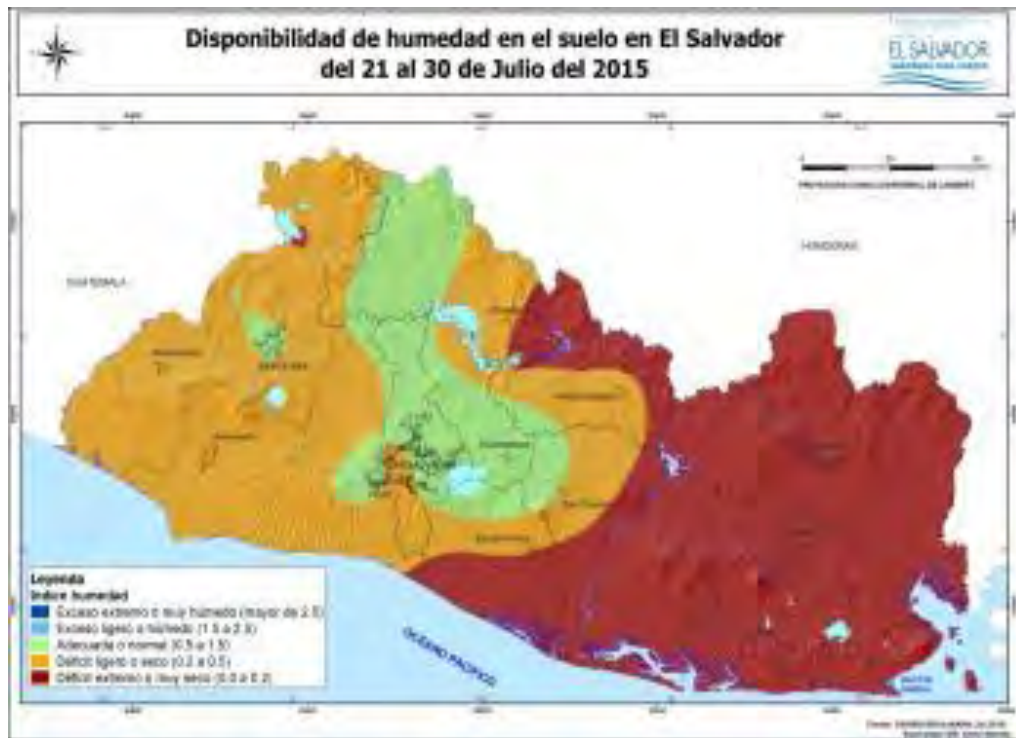
Mapa 13. Índice de Humedad (IH) en el suelo, década 1 junio de 2015

Mapa 14. Índice de Humedad (IH) en el suelo, década 2 junio de 2015

Mapa 15. Índice de Humedad (IH) en el suelo, década 3 junio de 2015

Mapa 16. Índice de Humedad (IH) en el suelo, década 1 durante el mes de julio de 2015

Mapa 17. Índice de Humedad (IH) en el suelo, década 2 durante el mes de julio de 2015

Mapa 18. Índice de Humedad (IH) en el suelo, década 3 durante el mes de julio de 2015

Por las condiciones de sequía, el Índice de Humedad en el suelo (IH) bajó significativamente hacia finales de junio, alcanzando un déficit extremo o muy seco en las zonas donde la sequía impactó más: zona oriental y zona sur de la zona paracentral (Mapas 13 al 18).

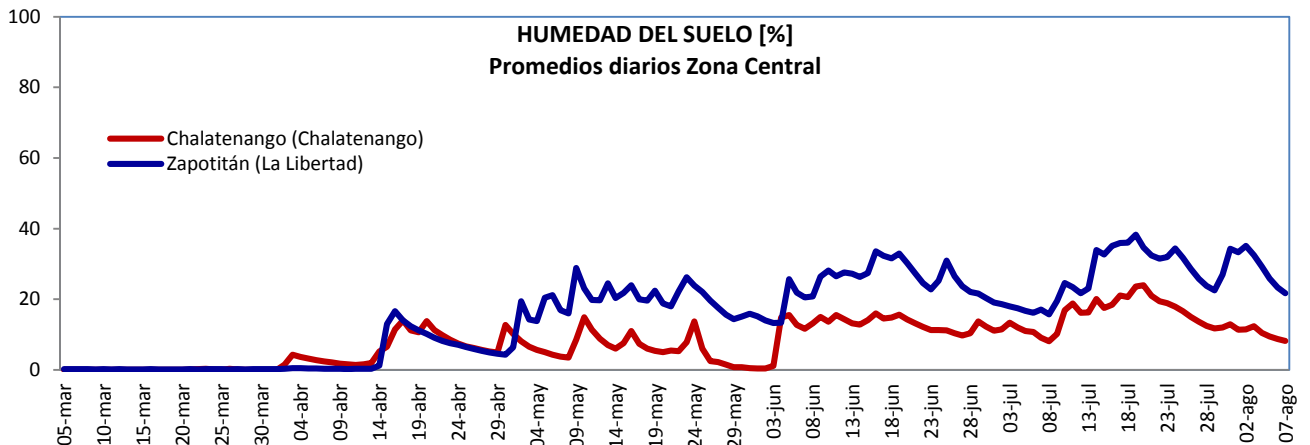
Gráfico 14. Humedad del suelo zona occidental

Gráfico 15. Humedad del suelo zona central

Gráfico 16. Humedad del suelo, zona oriental

Los datos de humedad en el suelo registrados por las estaciones agroclimáticas también muestran valores por abajo del 20 %, en especial durante buena parte de junio y julio (Gráficos 14 al 16).

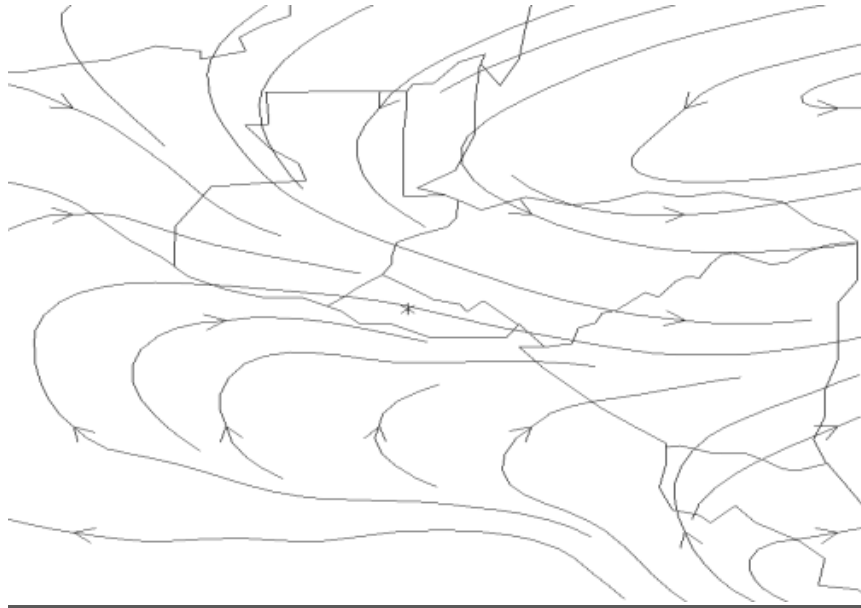
Figura 2. Ciclón en capas altas de la atmósfera el 26 de julio

También se observaron circulaciones ciclónicas en el Caribe que provocaban aire descendente del lado de Centroamérica (Figura 2), o sistemas en capas medias-altas de Sistemas de Alta Presión que igualmente mantienen aire frío y seco

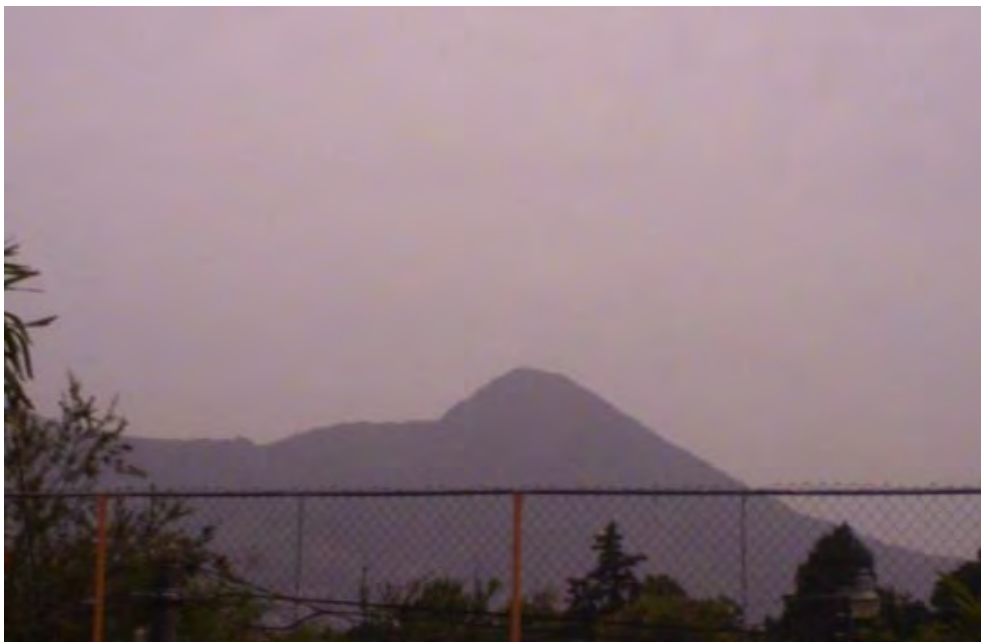
Fotografía 1. Vista panorámica de volcán de San Salvador con bruma espesa

Es importante destacar que se registró otro fenómeno que no es típico en el mes de junio (estadísticamente hablando, el segundo mes más lluvioso de El Salvador), y fue el polvo del Sahara (Ref. 4), el cual llegó hasta el país reduciendo la visibilidad horizontal sobre el Área Metropolitana de San Salvador (Mapa 19 y fotografía 1).

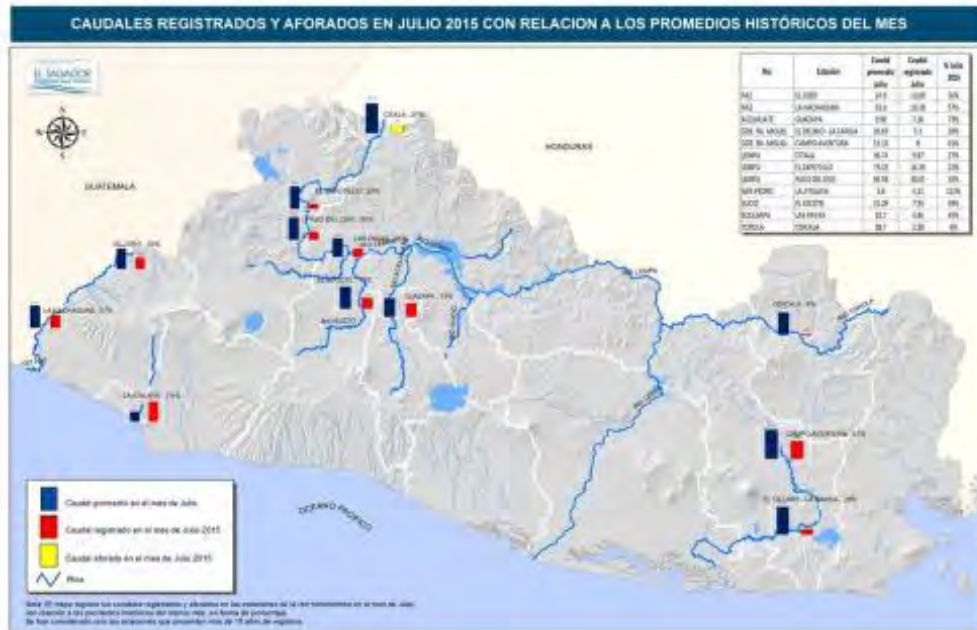
Mapa 21. Caudales registrados y aforados en julio 2015 con relación a los promedios históricos del mes

Según los registros de las estaciones de la red hidrométrica nacional, la reducción de caudales observados respecto al promedio histórico en los ríos fue significativa. Entre mayo y agosto, las reducciones de caudales más críticas se presentaron en el oriente del país, siendo en algunos casos superiores al 90%. En el resto del país las reducciones variaron desde 20 hasta el 60% con respecto a los valores históricos del mismo período.

En el mes de junio, la Central Hidroeléctrica Guajojo, en la cuenca alta del río Lempa, generó entre dos y cuatro horas diarias, mientras que en promedio para el mismo mes se generaban entre 8 y 10 horas diarias. En el periodo del 15 al 26 de junio no se realizó generación (Tabla 1 y Mapa 19 al 22).

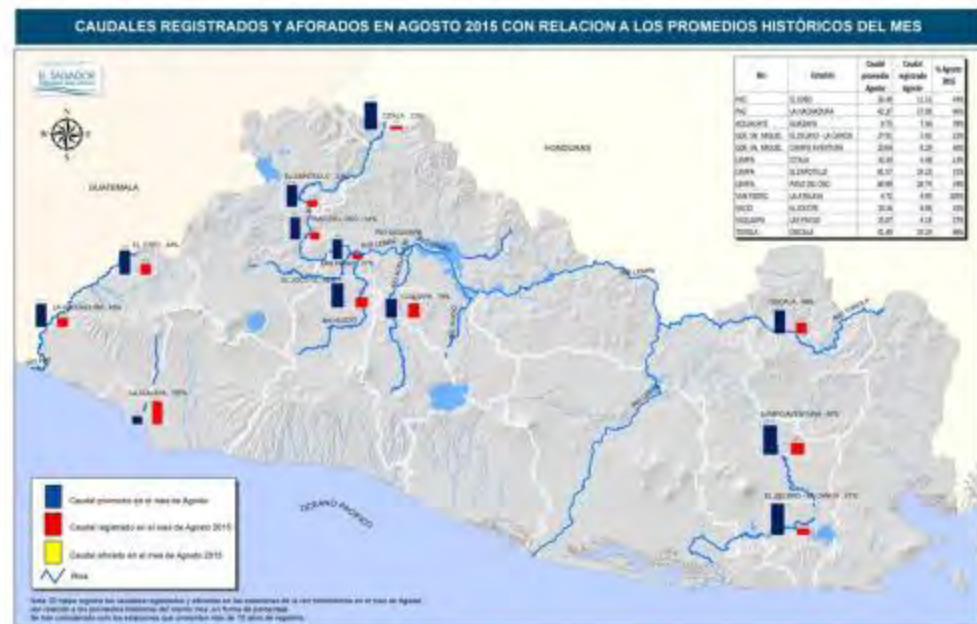
Mapa 22. Caudales registrados y aforados en agosto 2015 con relación a los promedios históricos del mes

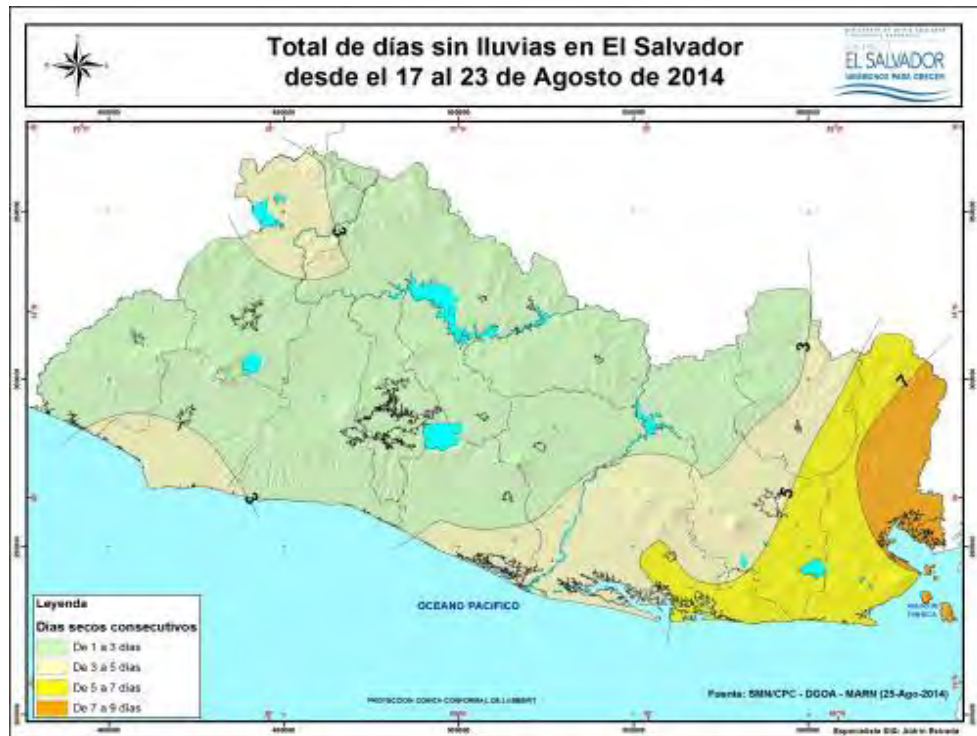
Mapa 25. Tercer período seco corto, una sequía meteorológica débil de un máximo de siete días en la Unión

Al sumar los días secos de los dos eventos descritos, totalizan un máximo de 35 días sin lluvia no consecutivos en el departamento de La Unión. En general, la sequía afectó más a la zona Oriental, gran parte de la zona Costera y el extremo Occidental del país. Durante el mes de agosto se presentó un tercer período seco corto de déficit, una sequía meteorológica débil de un máximo de siete días en La Unión. En la zona Oriental, Morazán, San Miguel y Usulután, el tercer periodo seco registró solo cinco días secos consecutivos (Mapa 23 al 25).

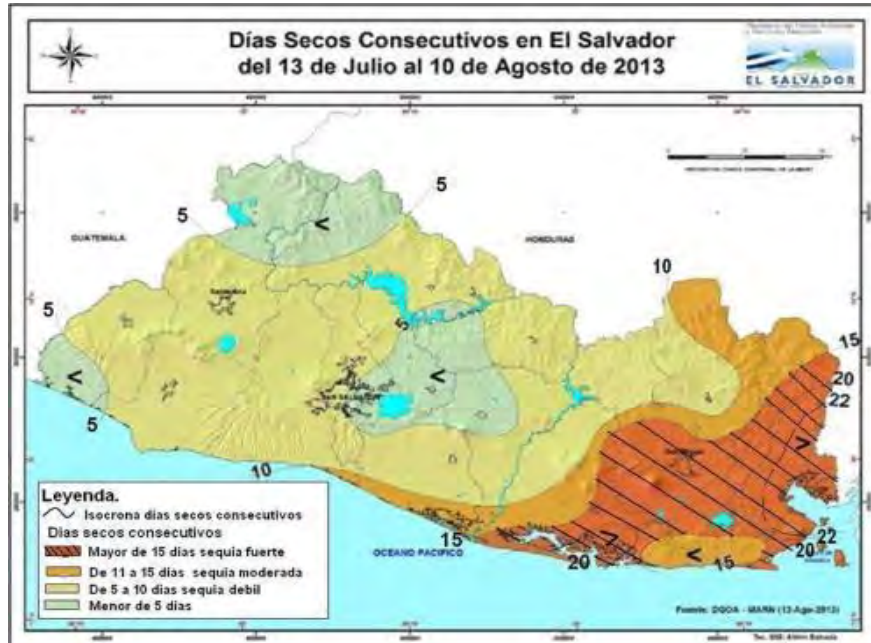
Mapa 27. Sequía en 2013 y que alcanzó una intensidad de fuerte con un máximo de 23 días en la zona oriental, principalmente en La Unión.

Las sequías meteorológicas de 2012 y 2013 estuvieron focalizadas en la zona Oriental. En 2014 se alcanzó un máximo de 31 días secos consecutivos, sin embargo la cobertura espacial de déficit de lluvia abarcó la mayor parte del país, por lo que es considerada una de las sequías más extremas (Mapa 27 y 28).

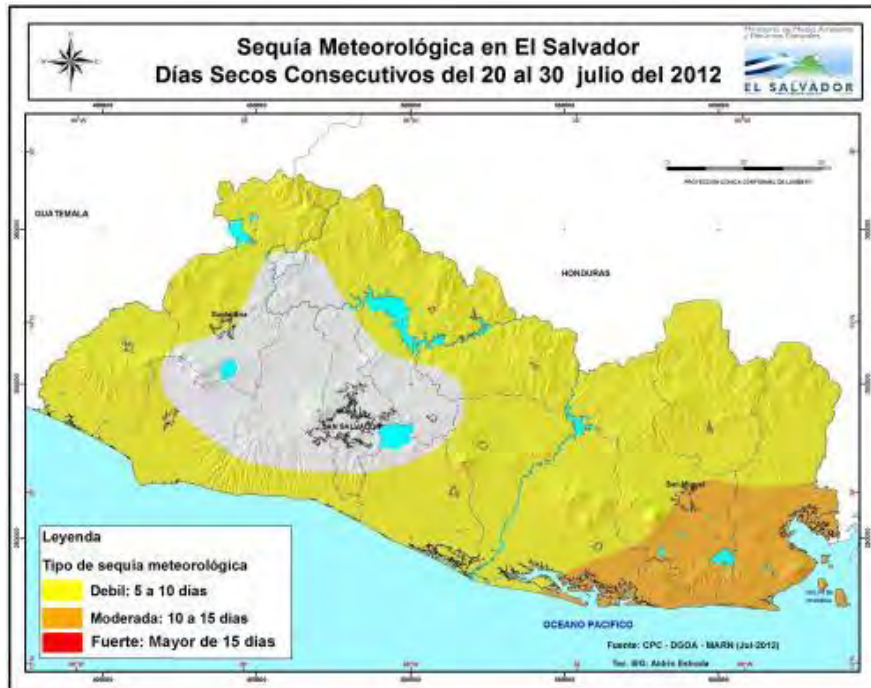
Mapa 28. Sequía en 2012, que alcanzó una intensidad fuerte con un máximo de 32 días en la zona oriental, principalmente en La Unión.

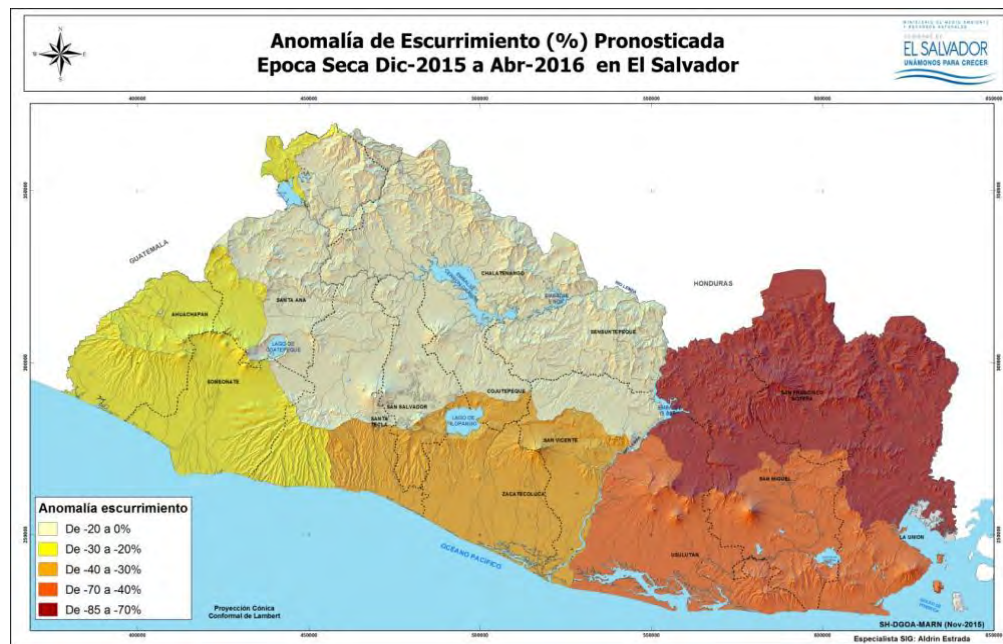
Mapa 29. Anomalías de escurrimiento de la época seca 2015-2016.

El aumento de la evapotranspiración disminuye la humedad en el suelo y el volumen de agua en lagos, lagunas y embalses, así como un incremento de incendios forestales por deficiencia de humedad en el suelo. Durante la época seca de diciembre del año 2015 a abril del año 2016 (mapa 29), se espera que los caudales de los ríos se encuentren disminuidos, alcanzando reducciones de hasta el 85% en la zona oriental del país.
