MINISTERIO DE MEDIO AMBIENTE Y RECURSOS NATURALES

GERENCIA DE CUMPLIMIENTO AMBIENTAL

DIAGNÓSTICO DE OCUPACIONES EN PLAYA EL ZONTE, MUNICIPIO DE CHILTIUPÁN, DEPARTAMENTO DE LA LIBERTAD.

JULIO DE 2016

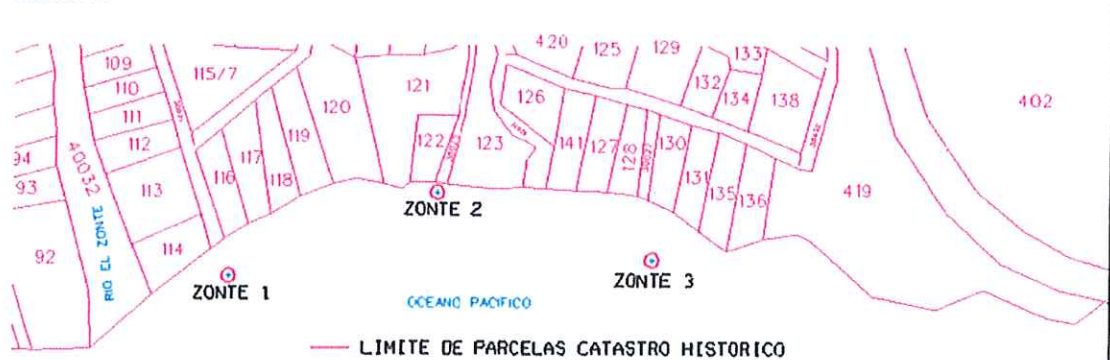
Grafico 2

Al efectuarse el montaje de los puntos en el mapa catastral histórico la línea, se evidencia que éstos caen fuera de las parcelas, en área de playa:

Según el Gráfico 2 proporcionado por el Centro Nacional de Registros (CNR), existe una servidumbre de acceso al mar bajo el Código 30021, la cual es acceso público.

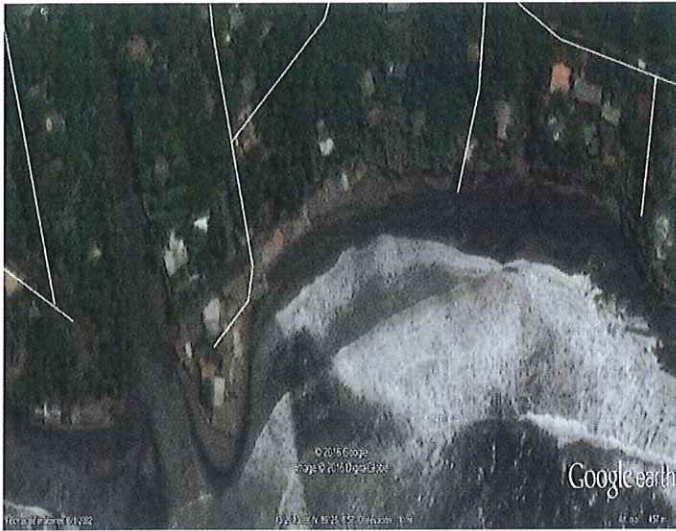
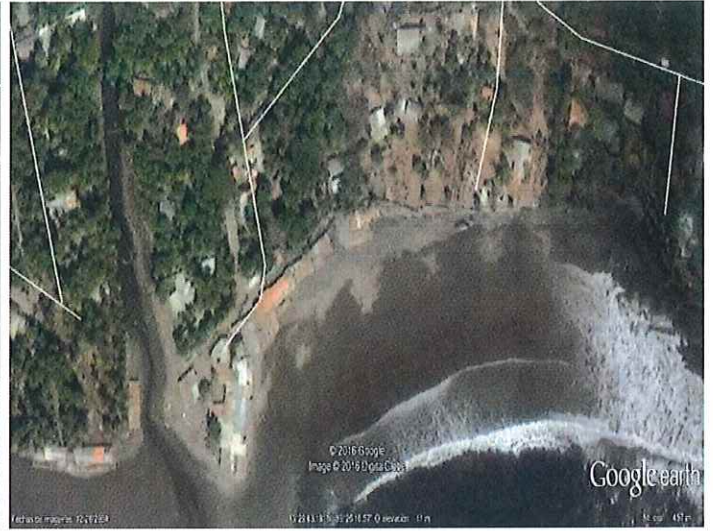
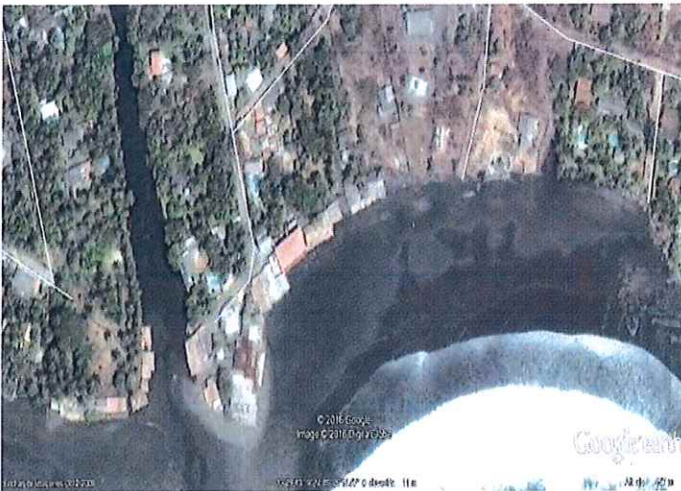
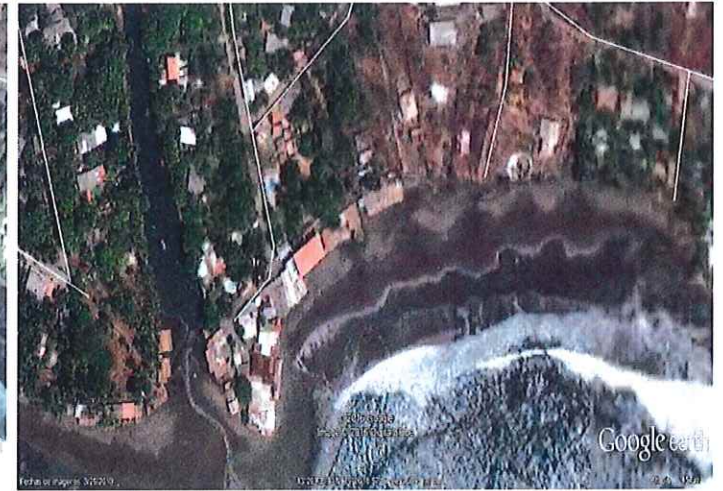
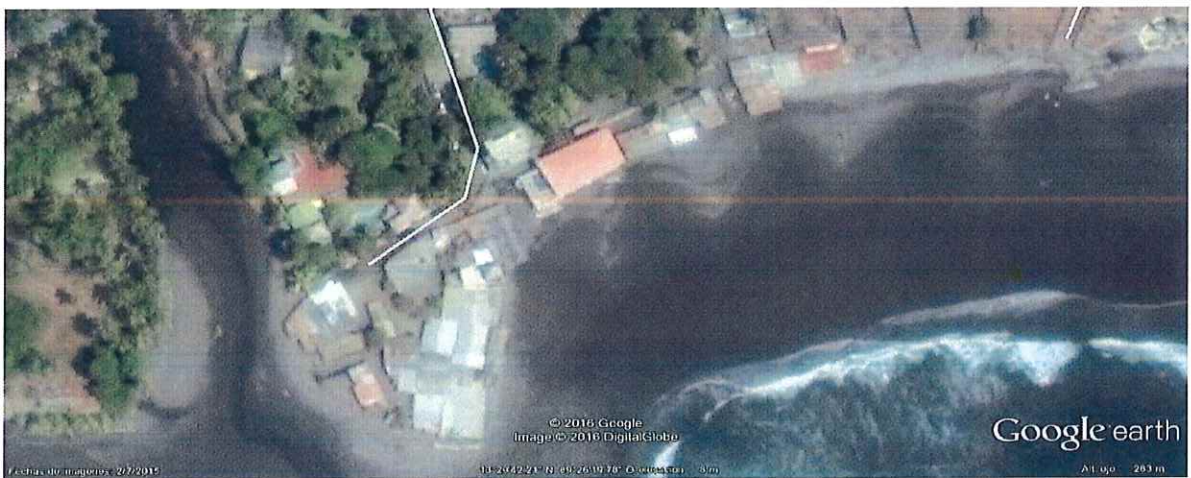
La siguiente secuencia de imágenes tomadas de Google Earth, se observa como el perfil de playa (canto rodado), ha sufrido cambios en el tiempo, esto debido al incremento en los niveles de ocupación actual, esto genera un efecto negativo de la línea de playa, afectando con ello la distribución normal del canto rodado, la fragmentación del paisaje, además como puede observarse, dichas ocupaciones también han afectado la desembocadura del río El Zonte (incluso se observa que en el año 2009, se establecieron infraestructuras dentro de su cauce). Si dichas infraestructuras siguen a un ritmo de crecimiento desordenado sobre dicha línea de playa, puede afectarse la dinámica de los flujos de la marea en el sector y sus colindancias, además debido a mal manejo de las aguas grises, se genera un proceso de contaminación superficial, el cual finalmente desemboca al río El Zonte y luego al mar.

Año 2015 (Ocupación de la línea de playa de propiedad del Estado).

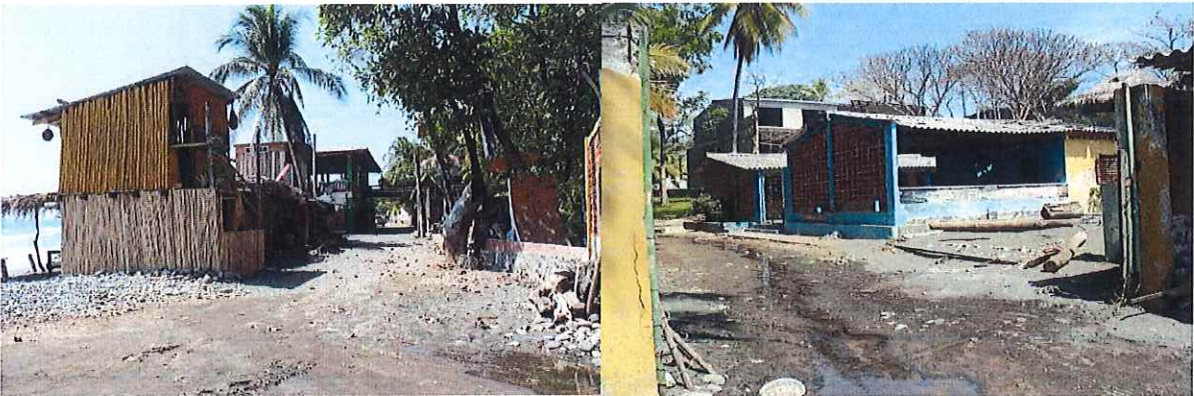
Fotografía #7: ranchos de dos niveles, paredes de vara de bambú, madera y techo de lámina; Fotografía #8: casas bloque de concreto y se muestra que las aguas residuales son derramadas directamente al suelo y estas conducidas al mar.

2. La distribución de los espacios deberá ser consensuada con los usuarios actuales, la municipalidad y el MARN.
3. Todas las edificaciones deberán contar con sistemas de tratamiento de aguas residuales y grises.

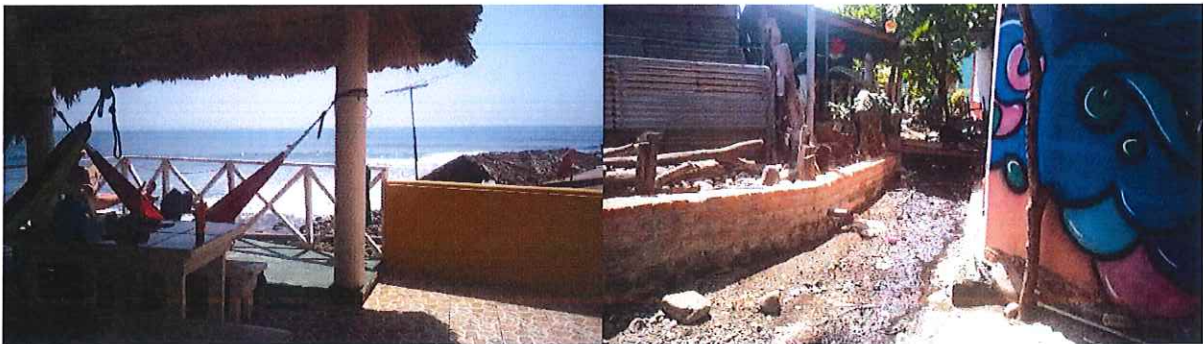
Fotografía #9 Vista desde el segundo nivel de una construcción, de bloque de concreto y piso cerámica, es utilizado el lugar como uso recreativo para turistas; Fotografía #10: Aguas residuales de las casas directamente derramadas al suelo, no poseen canaletas de aguas lluvias ni sistema de aguas residuales, estas se unen y son canalizadas al mar.

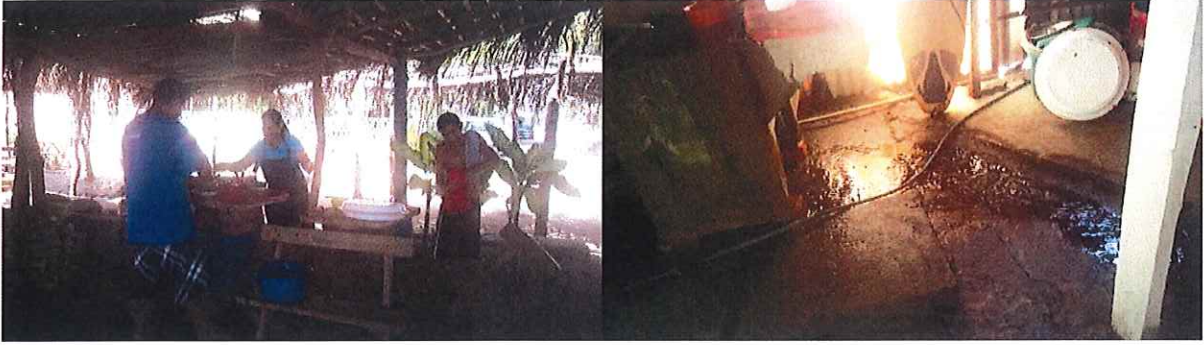
Fotografía #11: Rancho hecho de columnas de madera y techo vigas vara de bambú y palma, utilizado para venta de comida; Fotografía #12: pila dentro de casa que derrama aguas grises al piso.

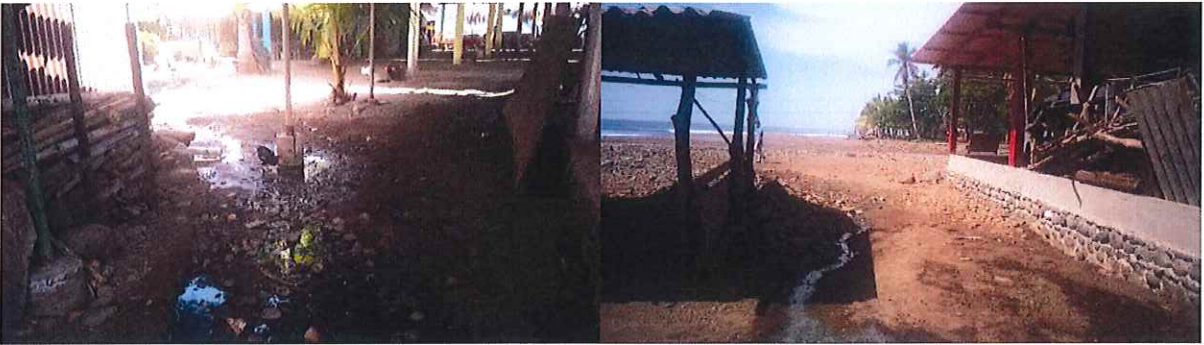
Fotografía #13 y #14: No poseen sistema de aguas grises ni aguas lluvias y se encuentran estas casas aproximadamente a 20 metros del mar, directamente son conducidas al mar, siendo un foco altamente contaminante.

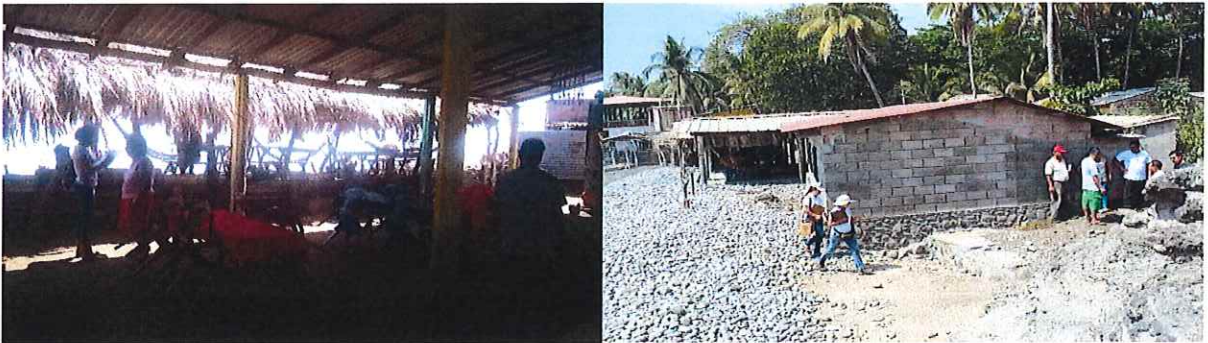
Fotografía #15: Muestra que estas construcciones son utilizadas como restaurantes, hostales para turistas y lugares de venta de artesanías; Fotografía #16: Fosa séptica de hostel a aproximadamente 20 metros del mar.

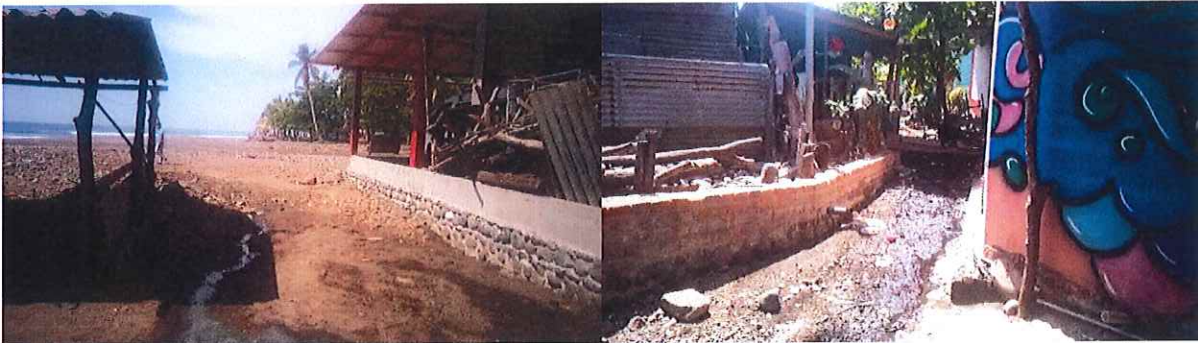
Según lo manifestado por los entrevistados, todos sus servicios sanitarios poseen fosa séptica, las cuales reciben un manejo adecuado, ya que los desechos de las mismas son retirados por empresas que se dedican a la limpieza de fosas, de esto no se presentó documentación que respalde dicha limpieza, además como se observa en las siguientes fotografías, no poseen sistema manejo y tratamiento de las aguas grises, ni aguas lluvias, siendo finalmente conducidas al mar, considerándose esto como un foco altamente contaminante.

Fotografías # 17 y 18. Se observa como las aguas grises y lluvias, son conducidas por en medio de las viviendas asentadas dentro de la línea de playa, sin tratamiento alguno.

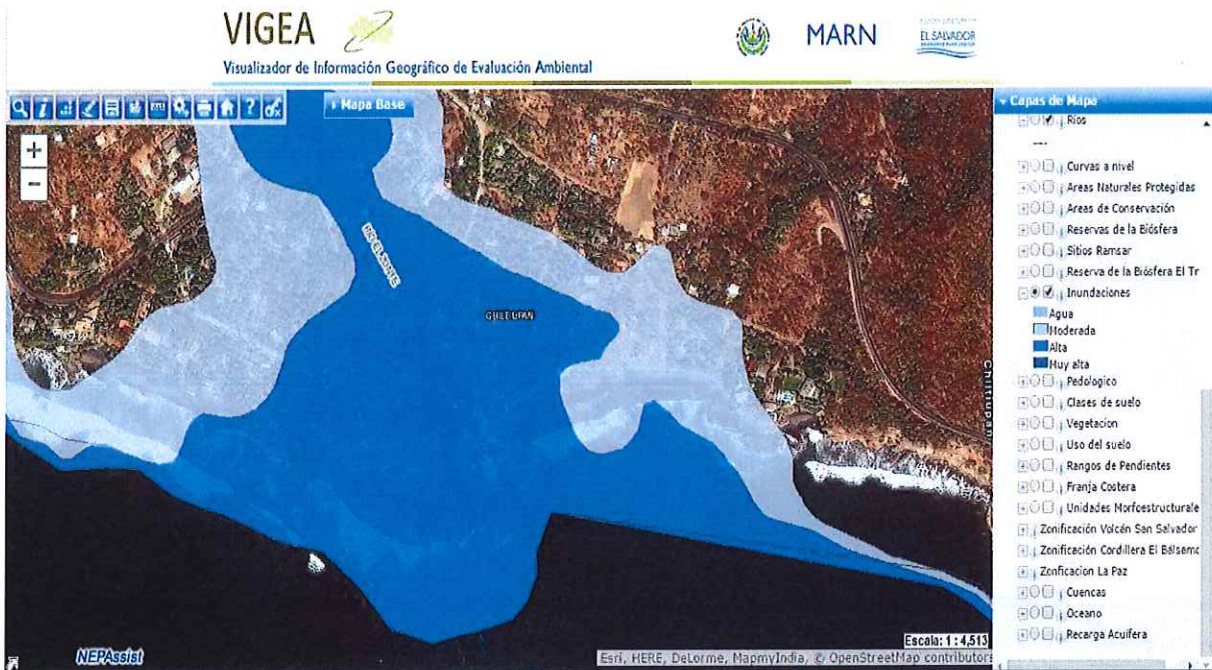
Según el Visualizador Geográfico de Evaluación Ambiental del MARN, una parte de la zona de playa se encuentra identificada como *ALTA INUNDACION*, esto por encontrarse en la desembocadura del río El Zonte, según se puede observar en la imagen 3.

Imagen 3. Mapa de inundación (VIGEA/MARN), donde se observa que el sector en mención se ubica dentro del área de Alta Inundación.

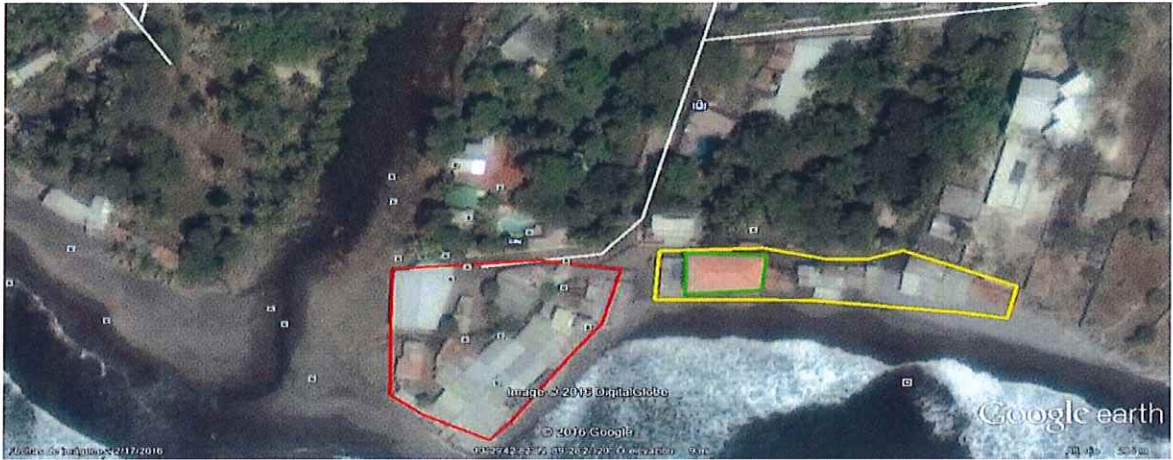
Área donde se sugiere reordenar los usos	Área a ser demolida (Hotel Esencia Nativa)	Áreas de reubicar
------------------------------------------	--------------------------------------------	-------------------

1. Reubicar en el sector de la margen izquierda con el río El Zonte todas las actividades turísticas, siendo necesario para ello que los espacios a ocupar por cada

emprendimiento, posean espacios igualitarios entre sí, ya que a la fecha no todos poseen una misma área. En la siguiente imagen se presenta una propuesta (esto siempre y cuando legalmente sea posible reubicarlos):
