Inventario Nacional de Humedales El Salvador

Inventario Nacional de Humedales, El Salvador

Ministerio de Medio Ambiente y Recursos Naturales (MARN)
El Salvador, Centroamérica

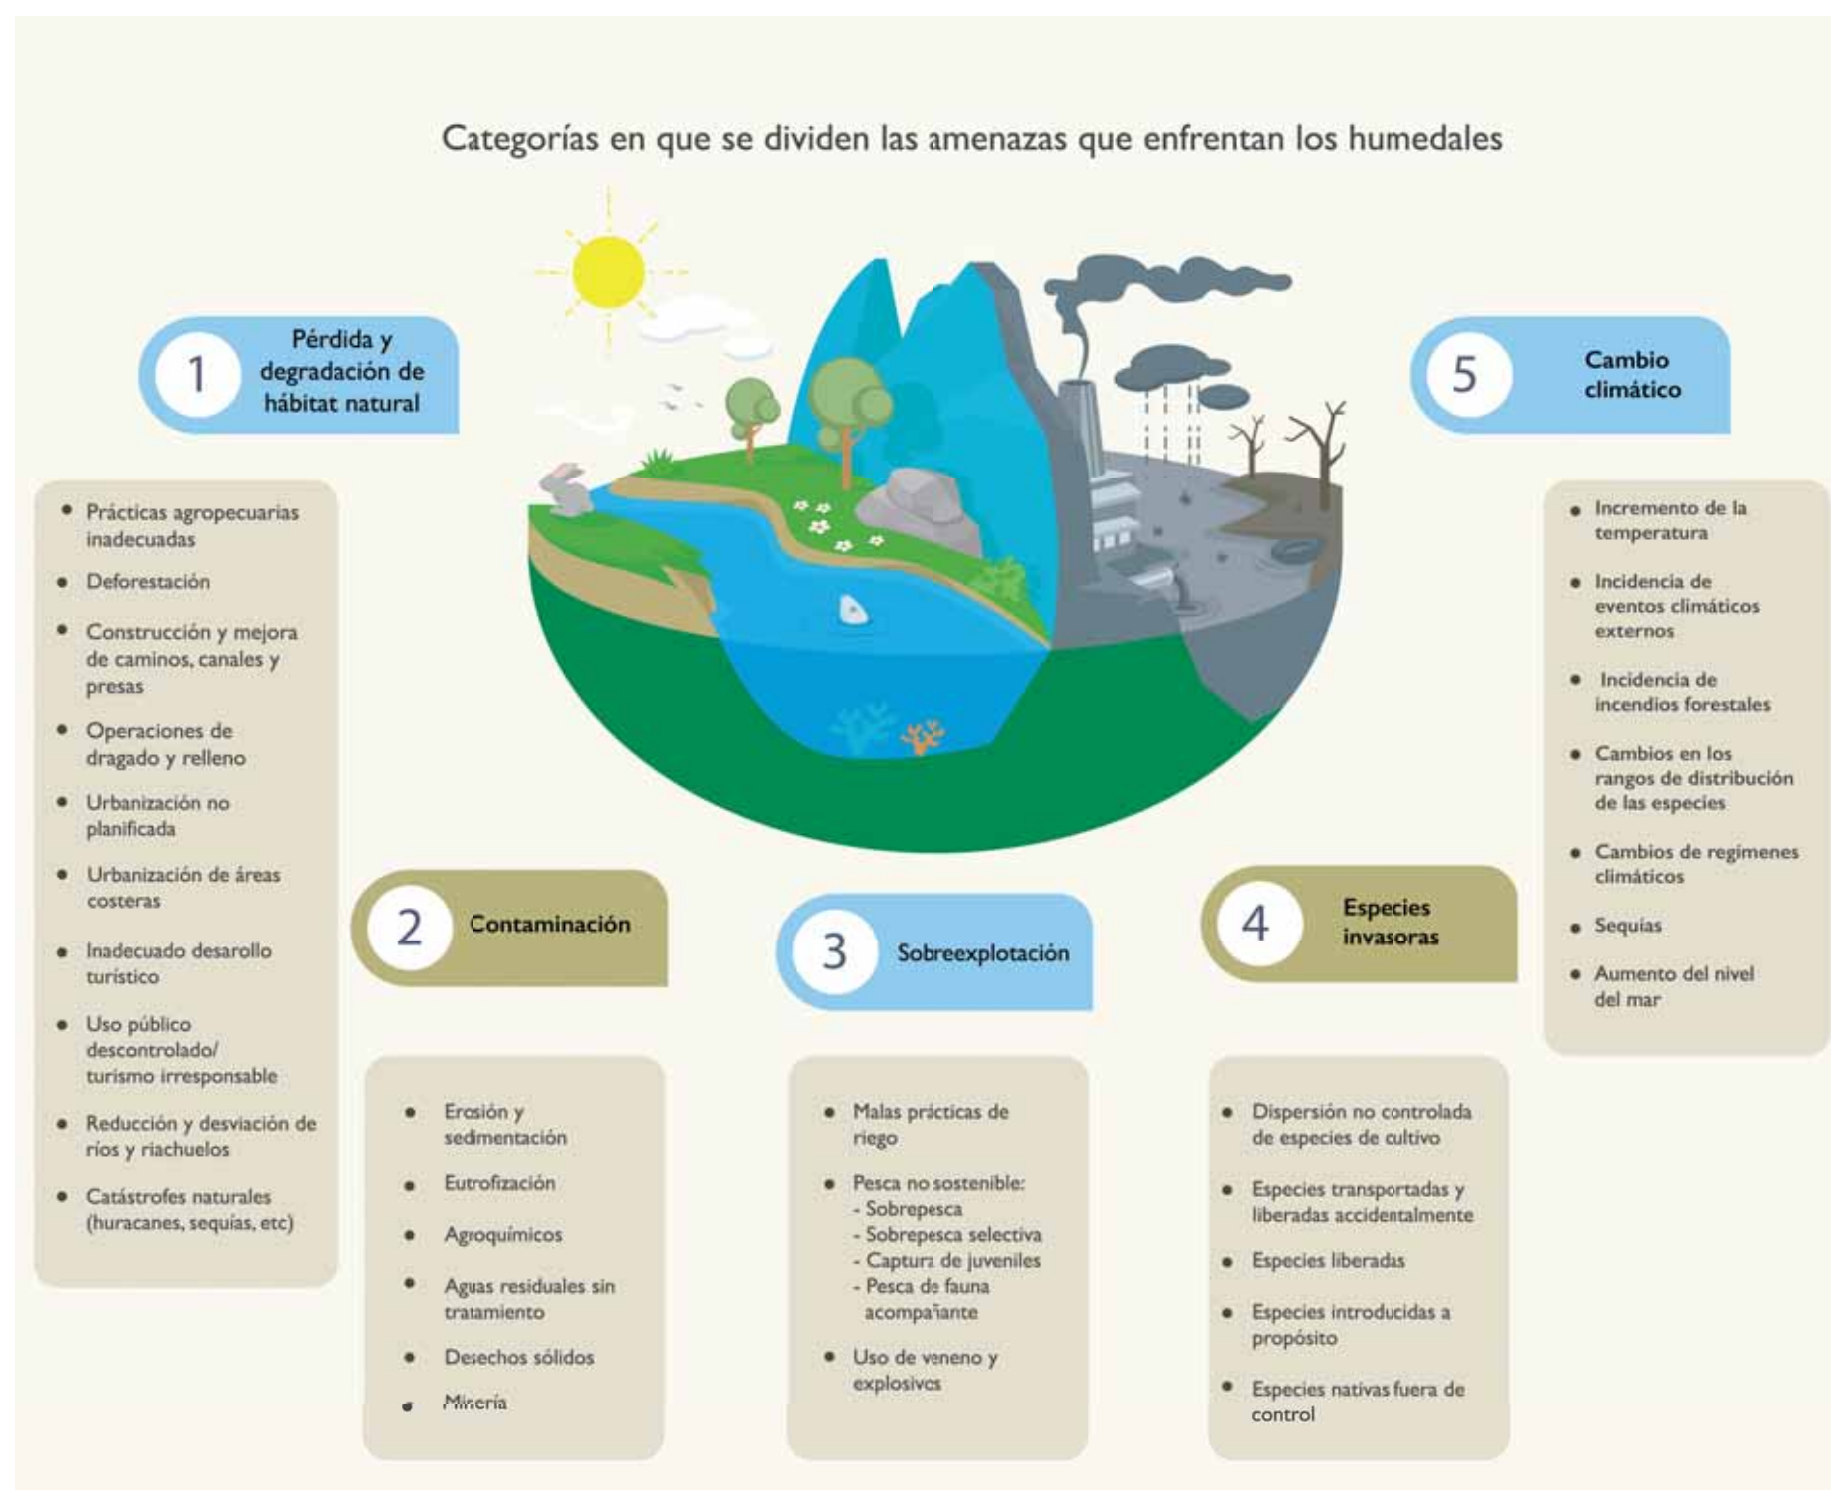
Figura 1. Principales amenazas que enfrentan los humedales de El Salvador.
