MINISTERIO DE MEDIO AMBIENTE
Y RECURSOS NATURALES

RESOLUCION MARN No. 6350-1118-2012

INFORME DE AUDITORIA DE EVALUACION AMBIENTAL

Nombre de la actividad, obra o proyecto:	RESIDENCIAL LOMAS DE SANTA ELENA NORTE
Titular de la actividad, obra o proyecto:	Lomas de Santa Elena S.A. de C.V. y T.P., S.A. de C.V.
Representante legal:	Sr. Héctor Aristides Paredes Contreras y señor José Nuila Fuentes.
Apoderado, si procede:	
Ubicación de la actividad, obra o proyecto:	Final Avenida El Espino, Finca Loma Linda, municipio de Nuevo Cuscatlán, departamento de La Libertad.

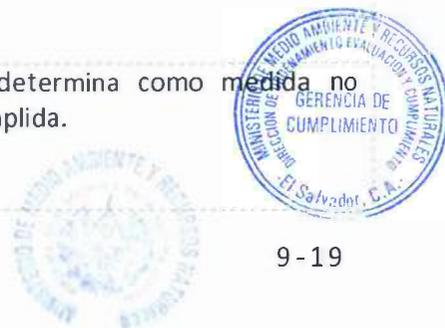
Favorecer la regeneración natural.	No se encontró regeneración natural, en todo el proyecto. Solo en los que aún no se ha construido.	Se determina como medida no cumplida.

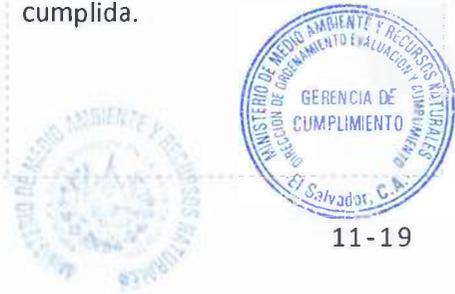
ETAPA DE CONSTRUCCION.		
Talar solo los individuos marcados con pintura para calles. Diseñar viviendas evitando la tala de árboles en el terreno.	No se pudo documentar el proceso realizado	Se determina como medida no cumplida.
Cambiar líneas de construcción de sendas y boulevard si se encuentran especies amenazadas o en vías de extinción.	No se pudo documentar el proceso realizado, el proyecto ha desarrollado	Se determina como medida no cumplida.
Plantar 12,500 individuos vegetales, engramar con 16,733.06m2 de sendas y boulevard.	En las sendas existentes solo se observo el engramado y siembra de palmeras, al igual que en el área del boulevard.	Se determina como medida no cumplida.
Minimizar ruidos y vibraciones de maquinaria en uso manteniéndola en buen estado.	No se pudo documentar el proceso realizado	Se determina como medida no cumplida.
Plantar 12,501 especies nativas de la zona en áreas verdes recreativas, zona de equipamiento social y arriates.	La medida no ha sido realizada. Se establecía arborizar en el área verde recreativa árboles de una altura de 10 metros que funcionarían como refugio de	Se determina como medida no cumplida.

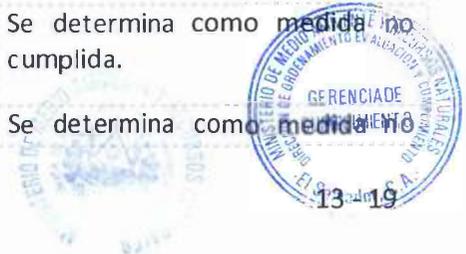
Revegetar con grama en los sitios libres de los lotes.	Se ha sembrado grama en los arriates de los polígonos K, M,N, y O han sido engramados.	Se determina como medida no cumplida.
Seguir las curvas a nivel para la apertura de las vías de circulación interna.	No se pudo documentar el proceso realizado, el proyecto ya cuenta con las obras de urbanización.	Se determina como medida no cumplida.
Acopiar suelo de corte en pilas de 1.5 mts. De alto máximo.	No se pudo documentar el proceso realizado.	Se determina como medida no cumplida.
Ubicar basureros con tapadera para prestar un adecuado manejo a los desechos sólidos de la lotificación	No se observaron basureros para recolección de basura.	Se determina como medida no cumplida.
Evacuar periódicamente los desechos sólidos por medio del tren de aseo municipal.	No se pudo documentar el proceso realizado.	Se determina como medida no cumplida.
Mantener en buen estado bajo mantenimiento las fosas sépticas.	No se pudo documentar el proceso realizado.	Se determina como medida no cumplida.

Limpiar fosas una vez al año. Evacuando los lodos.	No se pudo documentar el proceso realizado	Se determina como medida no cumplida.
Regular la velocidad de los	No se pudo documentar el	Se determina como medida no

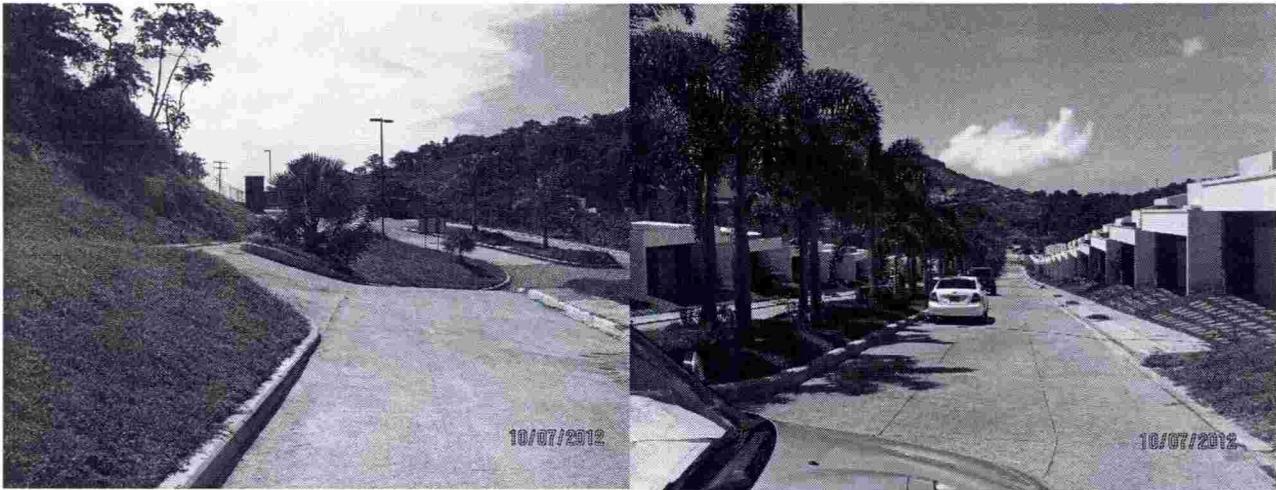
El proyecto está en etapa de construcción, en la parte de viviendas finalizadas se ha engramado las áreas de arriates, al igual que en los polígonos urbanizados.

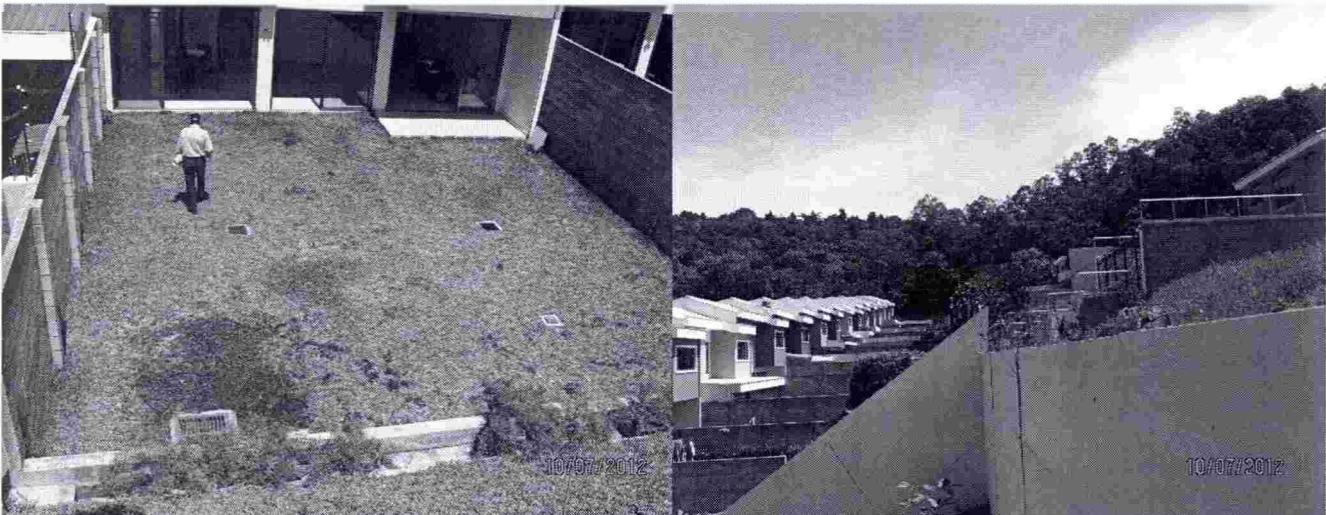
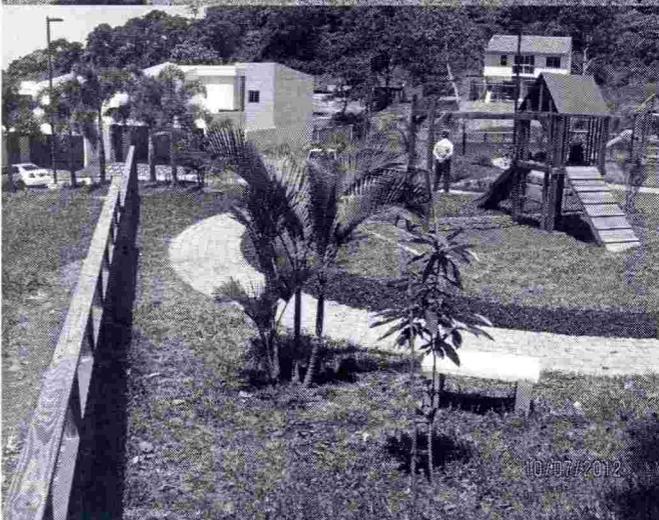
En el área de corredor biológico se han construido muros, los que no eran considerados en el Estudio. La zona verde ubicada en la Avenida Las Cascadas ha sido arborizada, sin embargo no forma parte del diseño original.

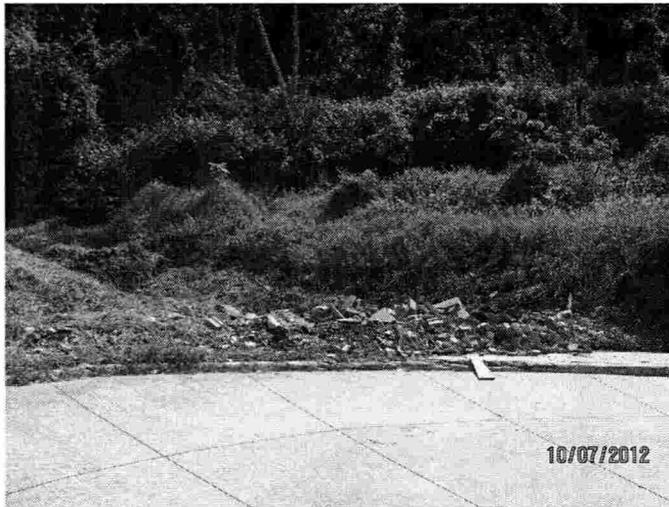
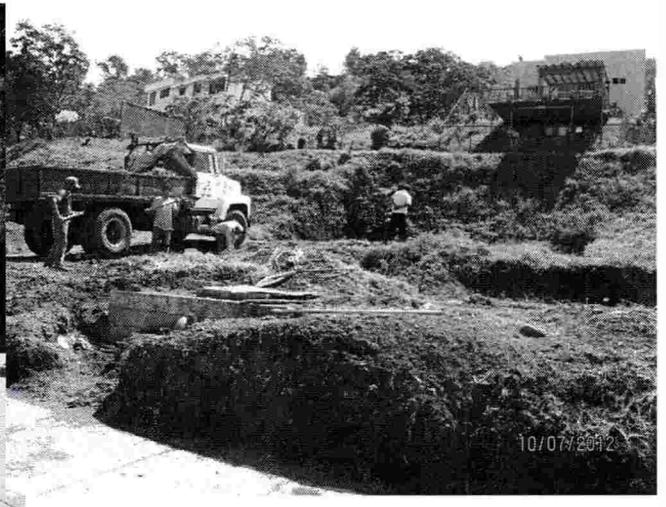
El acopio encontrado se ubicaba al final de la Avenida El Bosque; en lugar de los pozos de infiltración se encontraron cajas de retención en los polígonos M, N y O.

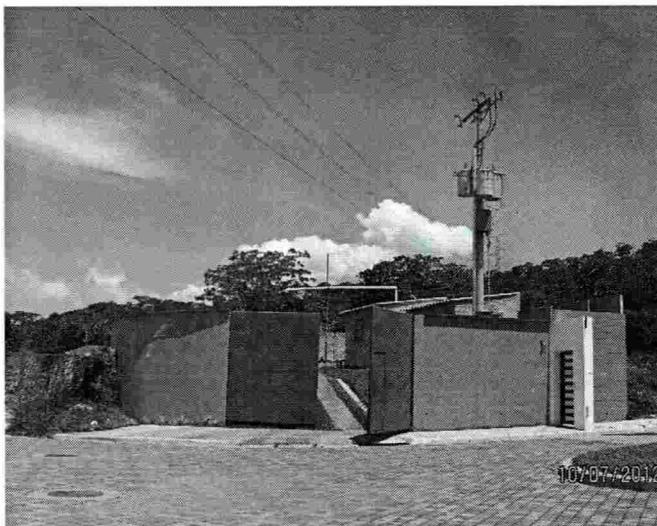
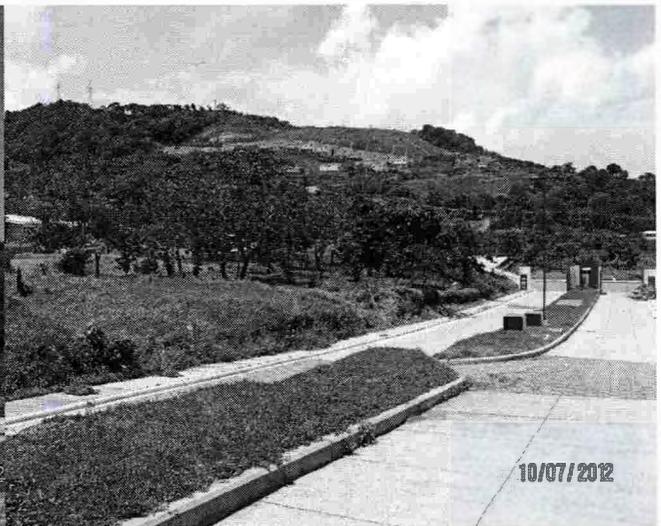
Al inicio del polígono O, se ubicó un tanque de agua potable.

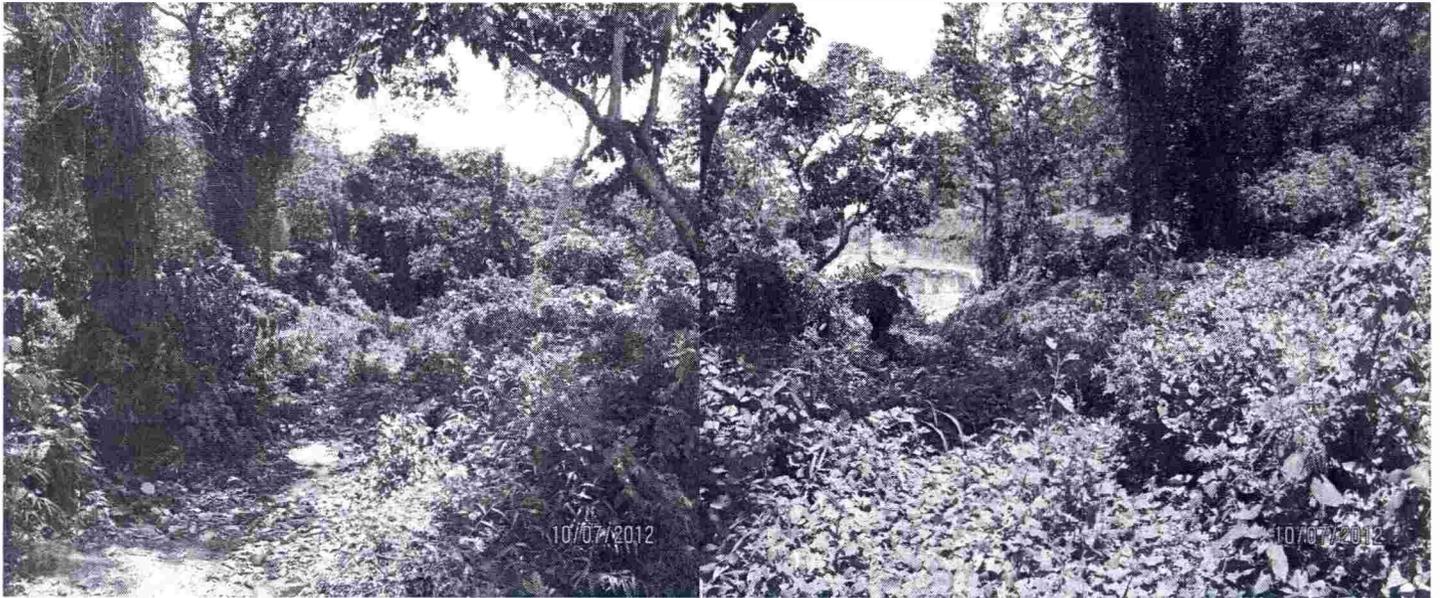
La arborización en las áreas internas y externas no ha sido iniciada, al igual que la reforestación en la zona de protección del río Ceniza.

El área identificada como área verde ecológica se encuentra en su estado original

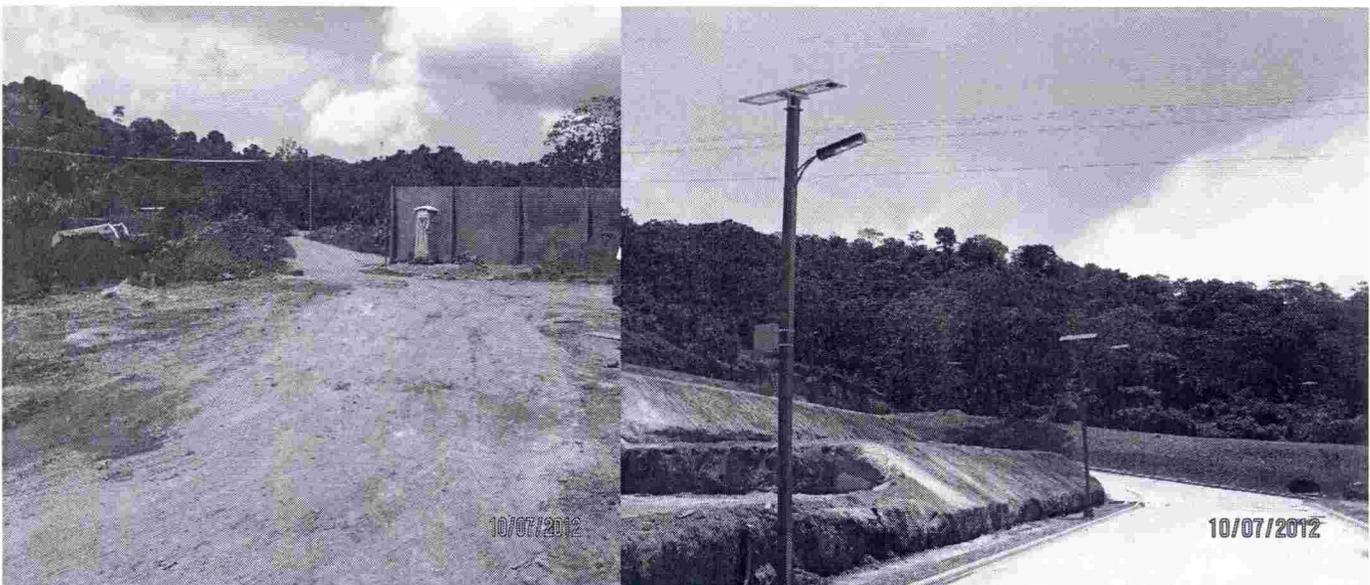
Se observó construcción en los polígonos Q y R los cuales presentan cambios al diseño original.
