RESOLUCIÓN MARN No. 17198-318-2018

## INFORME DE AUDITORIA DE EVALUACIÓN AMBIENTAL

Nombre del proyecto: PERFORACIÓN DE POZO EN RESIDENCIAL GREENSIDE SANTA ELENA

Ubicación del proyecto Residencial Greenside Santa Elena, municipio de Nuevo Cuscatlán, departamento de La Libertad

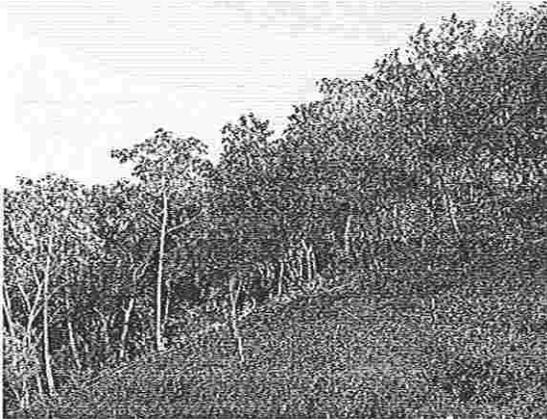
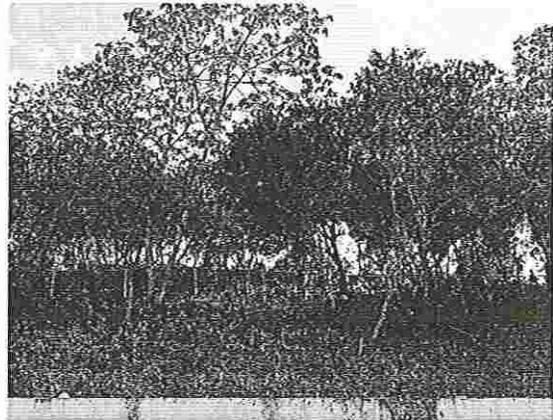
Fotografía 1 y 2. Área de reforestación correspondiente a la zona de ubicación del tanque de agua Residencial Greenside.

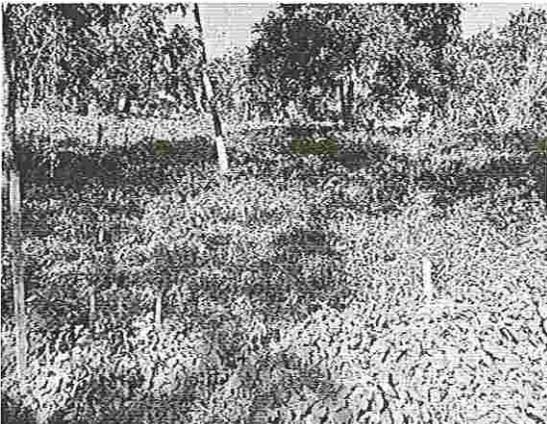
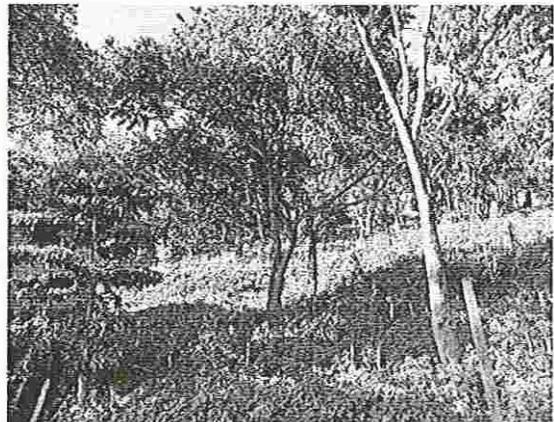
Fotografía 3 y 4. Área de reforestación correspondiente a la zona de ubicación contiguo al polígono "S" de Residencial Greenside.

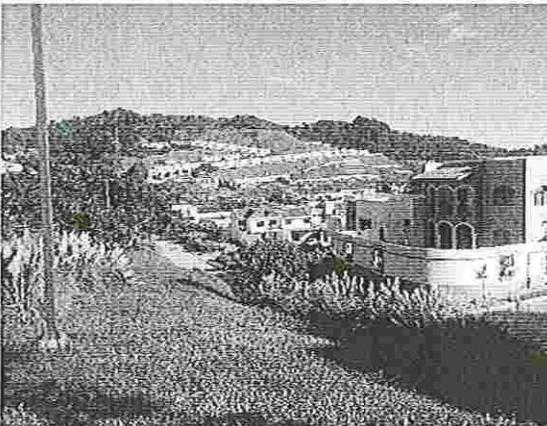
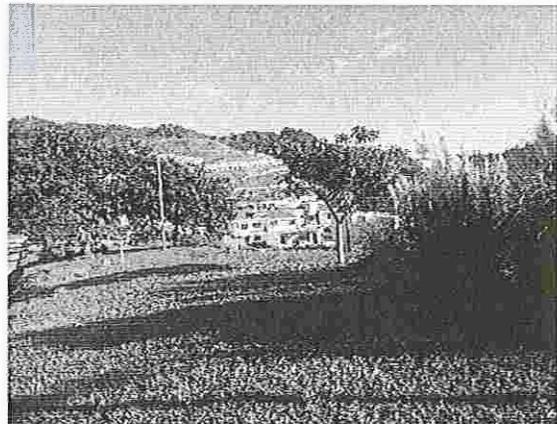
Fotografía 5 y 6. Áreas revegetadas con grama dentro del proyecto: arriates y áreas verdes recreativas.

MEDIDAS AMBIENTALES CUMPLIDAS		
MEDIDA AMBIENTAL	MONTO	OBSERVACIONES
<b>Reforestación.</b> Siembra de 20 árboles frutales en compensación de 2 pepetos que se talarán, con relación de 10 árboles por cada árbol talado. El costo por unidad de cada árbol frutal es de \$8.50.	\$170.00	Se verifica que se han plantado árboles en dos áreas: la primera en el área verde ecológica situada en la zona del tanque de agua potable y la segunda en el área verde ecológica situada contiguo al polígono "S" de Greenside. De acuerdo a los representantes del titular se han plantado 1000 y 600 especies respectivamente, entre frutales y ornamentales. Asimismo, se presentan bitácoras de trabajo, registro fotográfico e informe de siembra de árboles realizada en el período 2013 y 2014, así como la planilla de pago realizado al personal que se encargó de la siembra de los árboles. (Fotografías 1 a la 4)
<b>Revegetación en compensación por zonas verdes afectadas.</b> Siembra con grama de 3,028.71 m <sup>2</sup> , que forma el área intervenida del plantel de bombeo, el área verde recreativa de la residencial y los arriates de dicha zona. Este proceso debe darse buscando que las áreas utilizadas se cierren nuevamente con vegetación apropiada.	\$1,211.48	Se observó la siembra de grama en las áreas correspondientes a arriates, áreas verdes recreativas y el área correspondiente al plantel de bombeo. Dichas áreas se encuentran completamente cerrada por la grama revegetada. (Fotografías 5 a la 8).

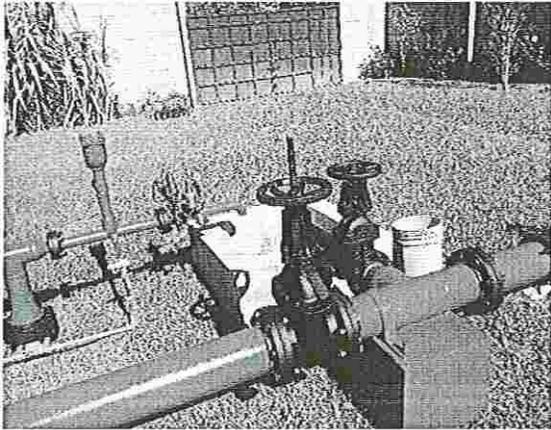
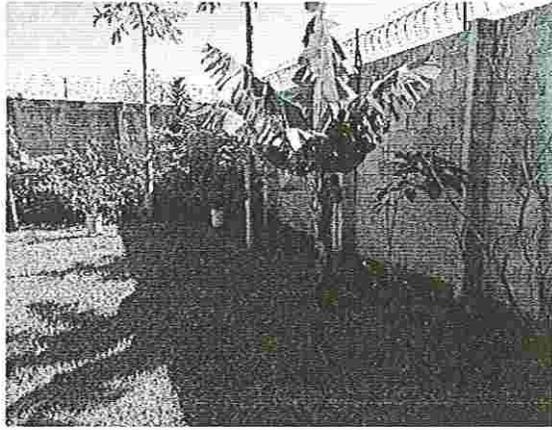
Fotografía 7 y 8. Revegetación con grama en área de ubicación del pozo de extracción de agua.

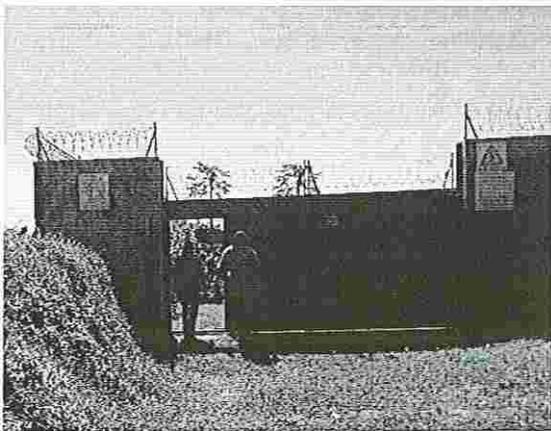
Fotografía 9. Señalización exterior en el sitio de extracción de agua.

MEDIDAS AMBIENTALES EN PROCESO		
MEDIDA AMBIENTAL	MONTO	OBSERVACIONES
		facturas de compra correspondientes a junio de 2017. Asimismo, se presenta planilla de pago de personal para la siembra de dichos árboles. Es importante mencionar que, debido a la resiembra de árboles realizada, se verificó que existen árboles cuyas alturas oscilan entre los 0.4 a 1.5 metros aproximadamente, por lo que el titular debe dar el mantenimiento adecuado para que puedan establecerse, de acuerdo a lo indicado en la presente medida, considerándose, así como medida ambiental en proceso. (Fotografías 3 y 4)
<b>Seguridad, señalización e higiene en las labores.</b> Se deberán impartir charlas y capacitaciones al personal encargado del sistema, haciéndoles conciencia que deben mantener un control adecuado del sistema de abastecimiento, considerando la vigilancia de la calidad del agua, del correcto funcionamiento del sistema y también de la disponibilidad del recurso.	\$2,400.00	Los representantes del titular manifiestan que se han recibido charlas y capacitaciones sobre el funcionamiento del sistema de tratamiento de agua para la potabilización y sobre la disponibilidad del recurso, como parte de la documentación, presentan registros fotográficos de dichas capacitaciones y el procedimiento descriptivo del proceso de cloración con su respectivo registro fotográfico. Asimismo, se observa la señalización en el área de bombeo y se verifica que el operador del sistema cuenta con el equipo de protección personal respectivo. (Fotografías 9 y 10)

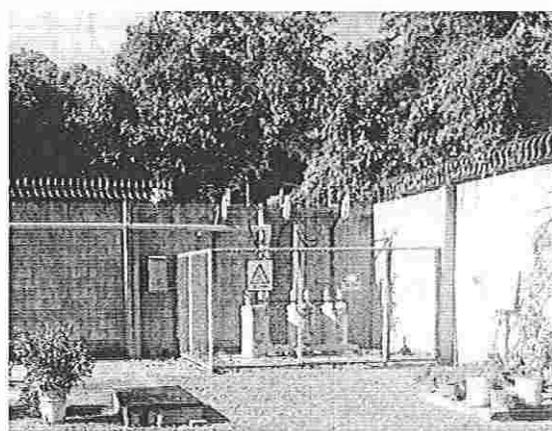
Fotografía 10. Señalización interior en el sitio de extracción de agua.

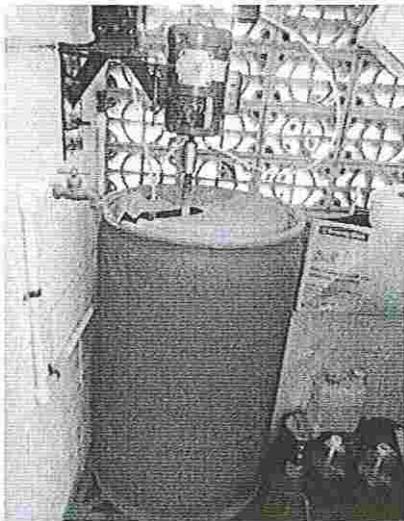
Fotografía 11. Equipo de desinfección de agua existente: dosificador de cloro.

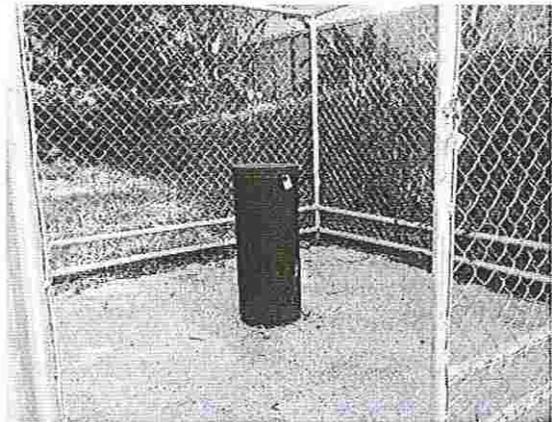
Fotografía 12. Ubicación de pozo de monitoreo equipado en la zona residencial Greenside.

Compensación por recurso hídrico extraído. Se realizará la perforación y construcción de 4 pozos de observación con un diámetro de perforación de 8 pulgadas y un revestimiento de 6 pulgadas con el fin de monitorear los niveles del acuífero en diferentes zonas, la calidad del mismo y su dirección. Se realizará su equipamiento completo y se construirá una pequeña zona de protección de 9 m <sup>2</sup> para cada uno de ellos. Se realizará el mantenimiento de estos por un periodo de 3 años, que incluya realización de muestreos y pruebas de calidad del agua.	\$386,000.00	Durante el recorrido de campo se pudo verificar que a la fecha sólo se ha construido un pozo de monitoreo de los cuatro propuestos. Los representantes del titular presentan bitácoras de campo de construcción del pozo para el periodo de diciembre 2016 a abril 2017, con su respectivo registro fotográfico y el acta de recepción final del pozo de monitoreo con fecha 5 de junio de 2017. Es importante mencionar que, de acuerdo en lo descrito en el convenio entre MARN o IPSFA para la ejecución de la presente medida con fecha 4 de noviembre de 2014, se debería tener dos pozos de monitoreo construidos, razón por la cual la presente medida se encuentra pendiente de ejecución. (Fotografía 12)

DETALLE DE OBSERVACIONES O CAMBIOS
<ul style="list-style-type: none"> <li>Actualmente no se está abasteciendo los proyectos Kuaukali y Greenside Santa Elena Suroeste debido a que son proyectos que aún no se han iniciado su construcción.</li> <li>El abastecimiento de agua potable se está realizando, por el momento, a un total de 123 viviendas, lo que equivale a 615 habitantes aproximadamente. El proyecto POZO PROFUNDO EN GREENSIDE SANTA ELENA inició a finales del año 2015 con el abastecimiento de 50 viviendas.</li> <li>Los representantes del titular manifestaron que el IPSFA no tiene actuación directa en ninguna de las viviendas abastecidas, debido a que no están involucrados en la construcción de dichas viviendas directamente, sino a la venta de los terrenos y el abastecimiento del agua potable, previa presentación de factibilidad de sistema de tratamiento de aguas residuales ordinarias, extendido por la autoridad competente.</li> <li>Se verificó la existencia de un único pozo de monitoreo construido y totalmente equipado, el cual se recepcionó el 5 de junio del presente año, tal como se hace constar en acta de recepción presentada a este Ministerio. (Fotografía 12)</li> </ul>
