Código **2583-2022**

Número de Acta: 1-2022

**Informe de inspección ambiental  
“Construcción de proyecto turístico en  
zona Cerrón Grande”, ubicado en calle  
que conduce hacia Cinquera,  
municipio  
de Suchitoto, departamento de  
Cuscatlán.**

**San Salvador, 05 de octubre de 2022**

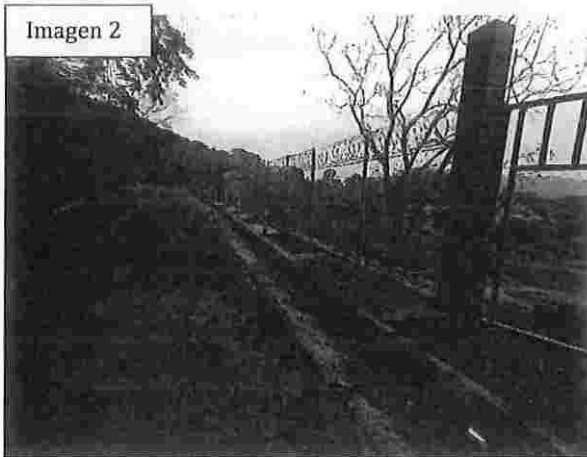
Imagen 2

- 3.1. Se realizó inspección ambiental en inmueble denunciado, el cual se encuentra contiguo a la calle que conduce de Suchitoto hacia Cinquera, propiedad del señor \_\_\_\_\_ a quien no se encontraba en el sitio pero se le llamó telefónicamente, y confirmó ser propietario del inmueble objeto de la denuncia, el cual manifestó haber comprado hace un par de meses, dando su aval para el paso al sitio, siendo guiados por el señor \_\_\_\_\_ encargado de cuidar el inmueble colindante, sector Este. El acceso al inmueble cuenta con un cerco de malla ciclón, el cual mide ochenta y nueve (89) metros aproximados (Ver imágenes 2 y 3).

Imagen 2: Ubicación del inmueble inspeccionado, calle a Cinquera.

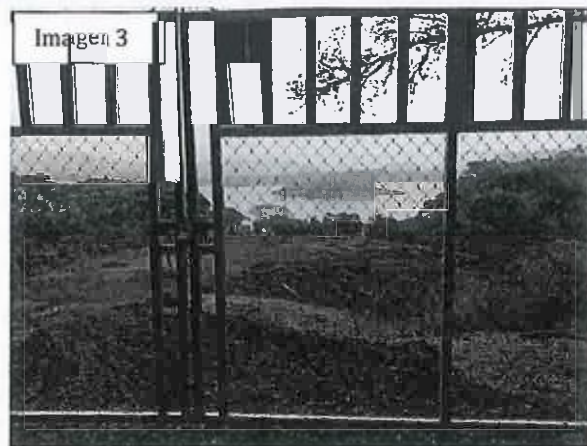
Imagen 3

Imagen 3: Vista Norte del inmueble, frente al Humedal del Cerrón Grande.

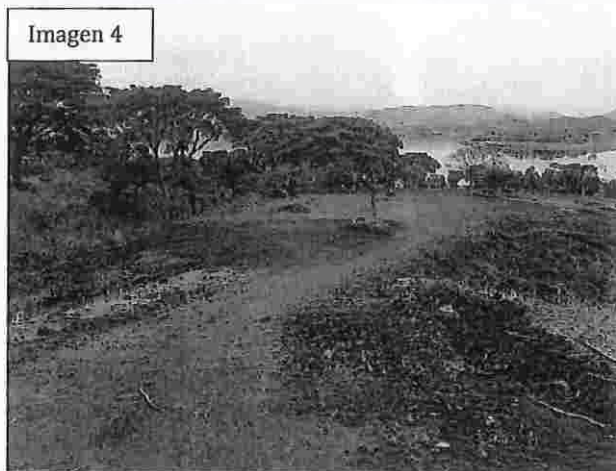
Imagen 4

- 3.2. Se procedió a realizar recorrido por todo el inmueble, con características de tipo rústico, suelo arcilloso, en donde se observaron actividades de descapote, terracería, relleno para nivelar parte del terreno, con el objetivo de hacer una actividad turística, de acuerdo a lo manifestado telefónicamente por el señor \_\_\_\_\_ así mismo, quema del suelo (Imágenes 4, 5 y 6).

Imagen 4: Vista hacia el Humedal del Cerrón Grande del inmueble intervenido con relleno y terracería.

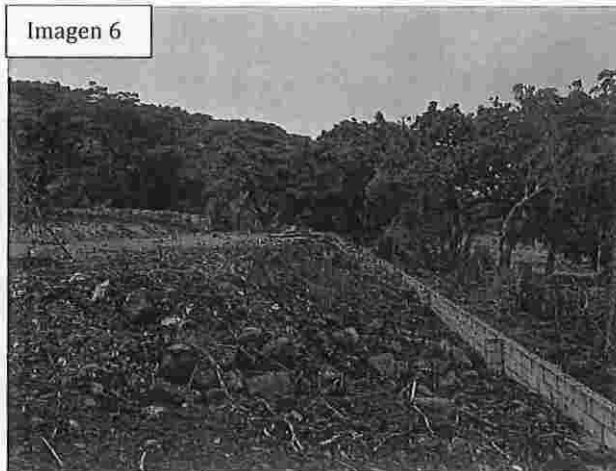
Imagen 6

Imagen 6: Vista del inmueble intervenido, con terracería y relleno, hacia muro en construcción.

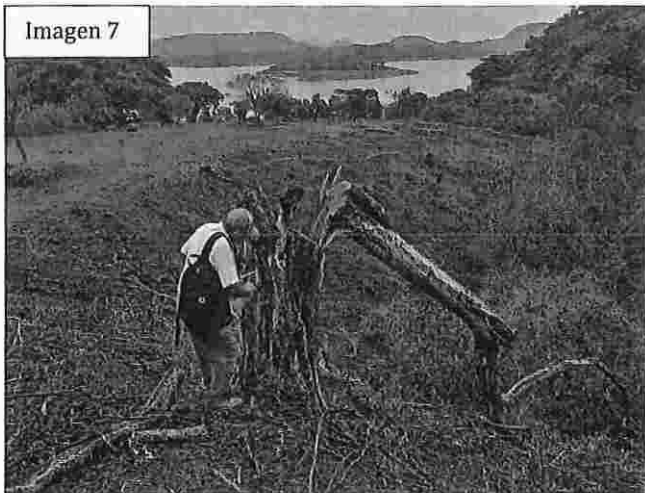
Imagen 7

- 3.3. En el inmueble se encontraron diecisiete (17) árboles arrancados y tocones, en un total de los que se pudieron encontrar, entre estos: nueve (9) caulotes (*Guazuma ulmifolia*), un (1) guachipilín (*Diphysa carthagenensis*), un (1) guarumo (*Cecropia obtusifolia*), un (1) jiote (*Bursera simaruba (L.) Sarg.*), un (1) cincho, (*Lonchocarpus salvadorensis*) una (1) ceiba (*Ceiba pentandra*), tres (3) laureles, (*Cordia alliodora*), los árboles que se talaron, se encontraban ubicados en el margen de la máxima llena del Embalse del Cerrón Grande, en donde se realizó medición de diámetros de los árboles que se pudieron identificar (Ver imágenes 7,8,9,10,11 y 12).

Imagen 7: Vista de medición por técnico del MAG, de árbol talado.

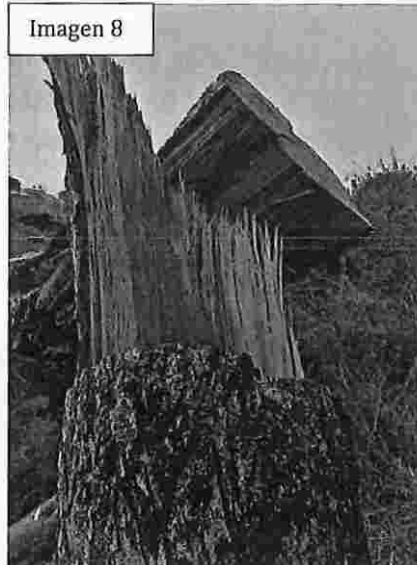
Imagen 8

Imagen 8: Vista de árbol talado.

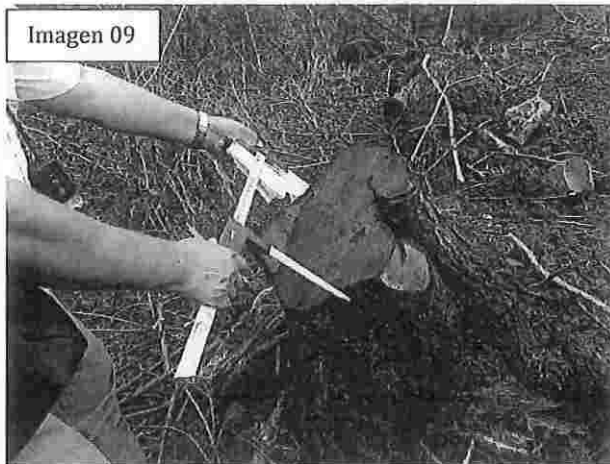
Imágenes 9 y 10: Vista de medición por técnico del MAG, de árboles talados.

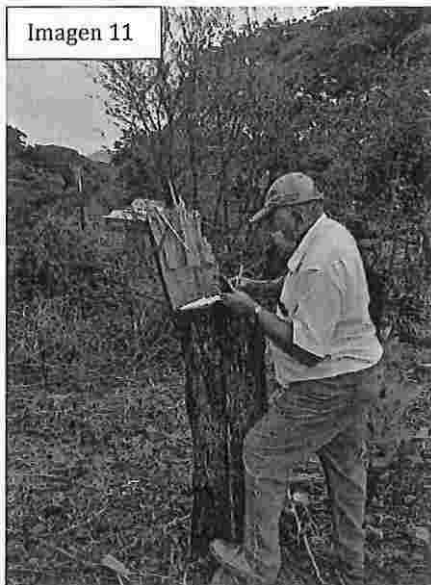
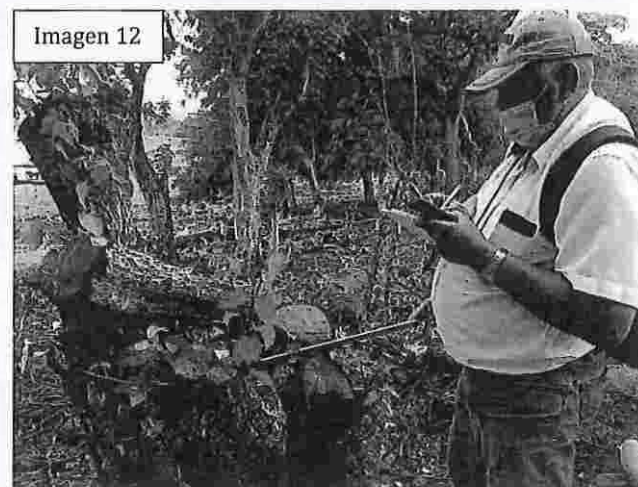
Imágenes 11. y 12 Vista de medición por técnico del MAG, de árboles talados.

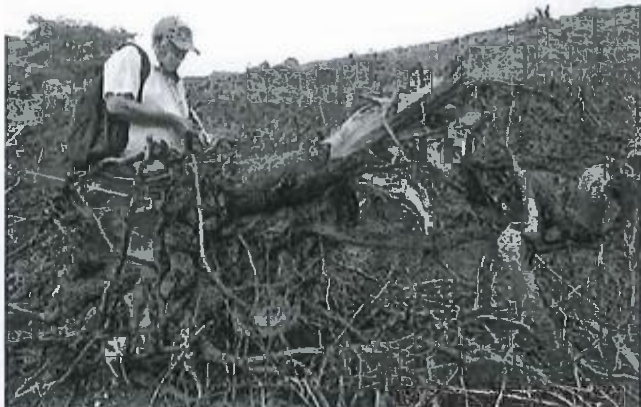
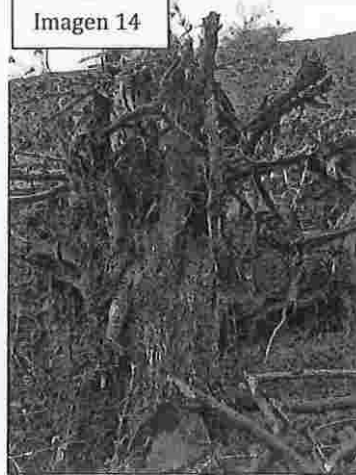
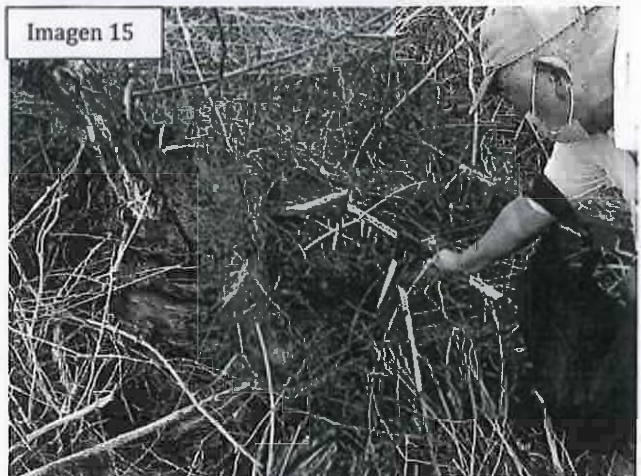
- 3.4. Se observaron otras especies de árboles arrancados con maquinaria, por la forma en que se encuentran derribados y por los antecedentes de fotografías que se enviaron en el aviso recibido por el centro de denuncias (Ver imágenes 13, 14, 15,16 y 17).

Imágenes 13, 14 y 15: Vista de medición por técnico del MAG, de árbol arrancado.

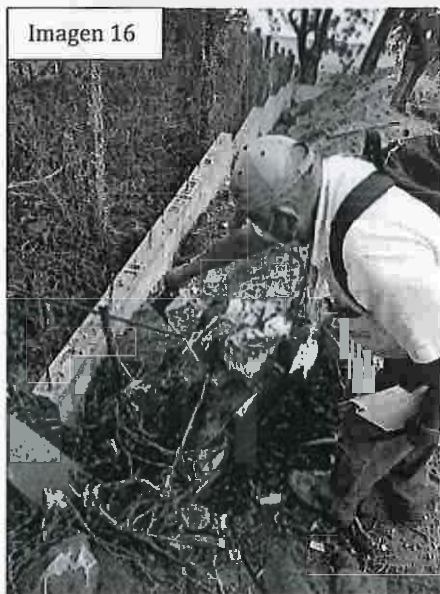
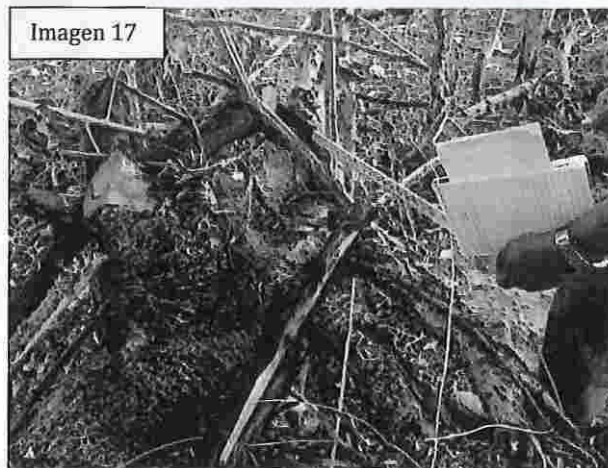
Imagen 16 y 17: Vista de medición por técnico del MAG, de árboles arrancados.

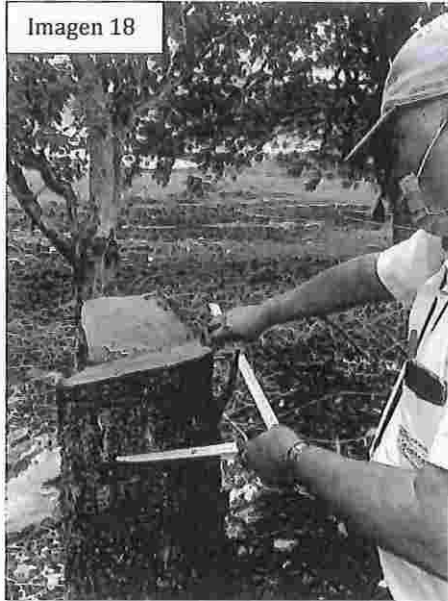
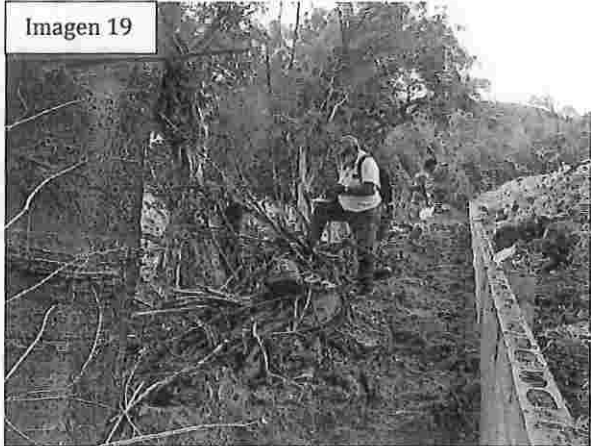
- 3.5. Se encontraron árboles talados, los cuales ejercían la función de cerco perimetral que limita la zona de playa de Humedal del Cerrón Grande con el inmueble intervenido y que actualmente se encuentran construyendo en paralelo a dicho cerco un muro con bloques de concreto (Ver imágenes 18, 19, 20 y 21).

Imagen 18 y 19: Vista de medición por técnico del MAG, de árboles que se encontraron como cerco original de la propiedad que limita el inmueble, del Embalse del Cerrón Grande.

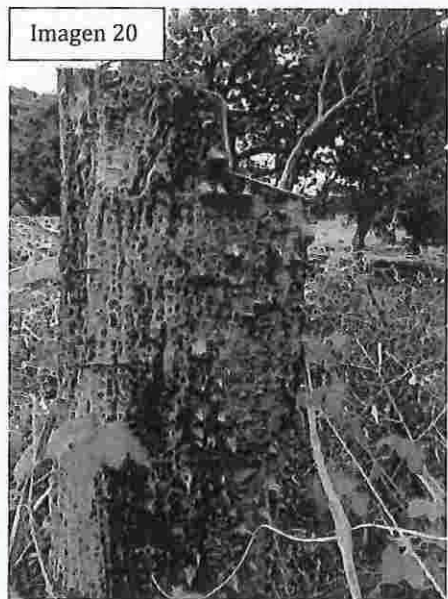
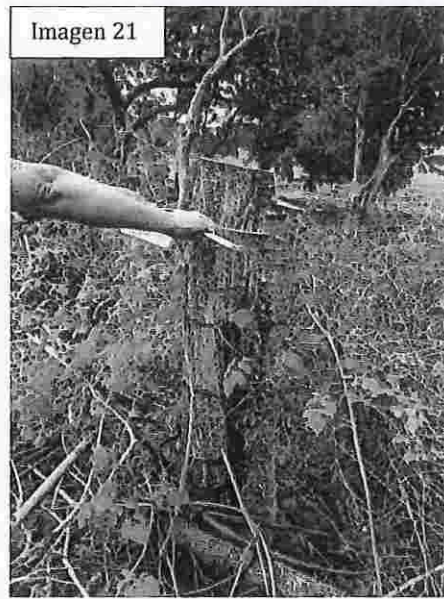
Imagen 20 y 21: Vista de medición por técnico del MAG, de árbol de ceiba.

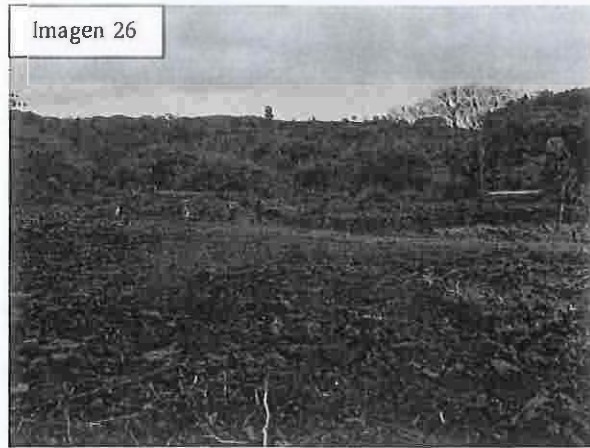
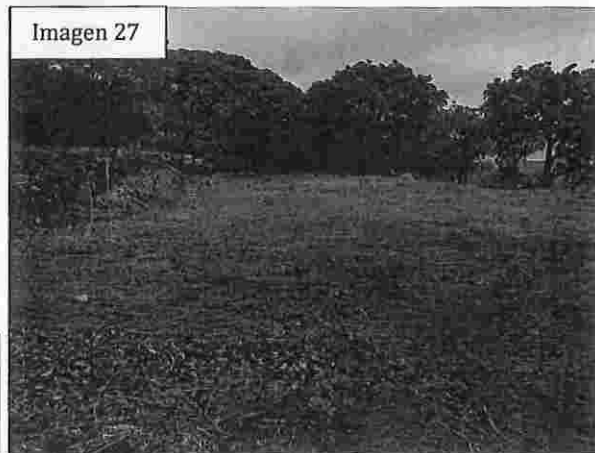
Imágenes 26 y 27: Vista del inmueble donde se observa la intervención con el corte y terracería

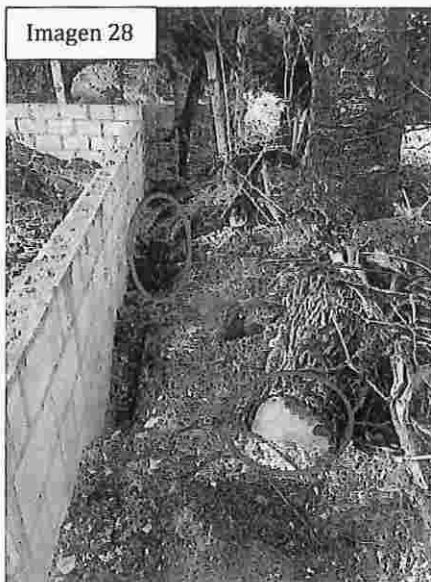
3.10. En el sitio se encontró el inicio de construcción de un muro de bloque de concreto, con el propósito de realizar el cierre del perímetro del inmueble de manera formal, se encontraron raíces cortadas de algunos árboles que obstruían dicha construcción (Ver imágenes 28 y 29).

Imagen 28 y 29: Vista de muro que se está construyendo contiguo al cerco antiguo, con árboles y raíces taladas.

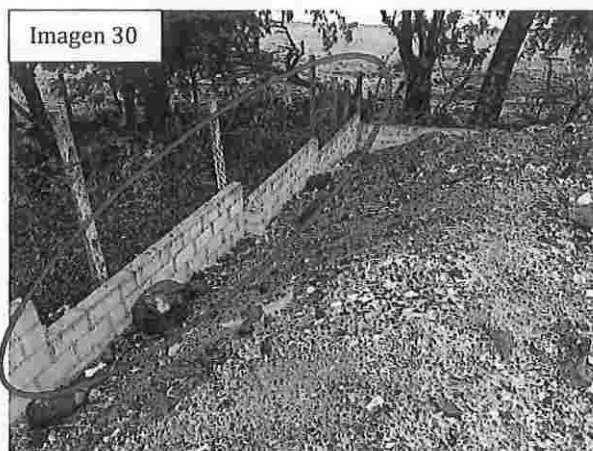
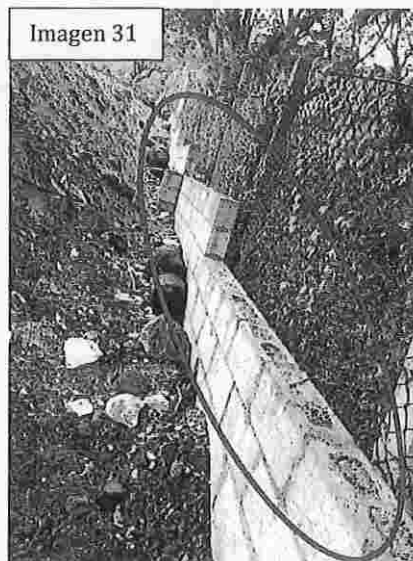
- 3.11. El muro inicia al costado del colindante del señor Osear Rigoberto Cruz Lobo, hasta el momento la altura que lleva el muro es de cincuenta (50) centímetros aproximadamente, se observa que se ha volcado tierra hacia dicho muro (Ver imágenes 30 y 31).

Imagen 30 y 31: Vista de muro que se está construyendo contiguo al colindante señor Osear Cruz.

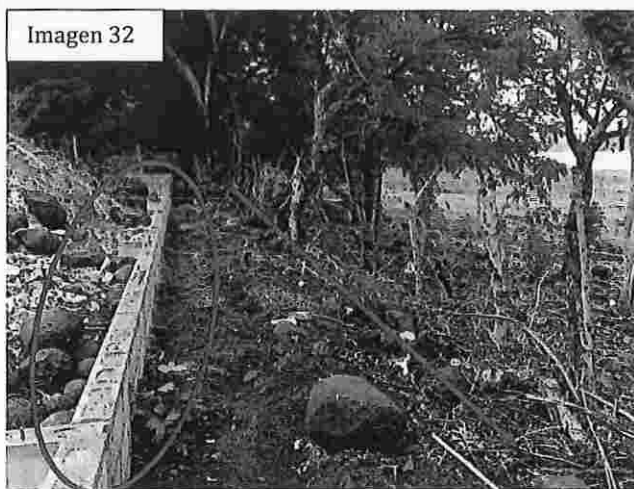
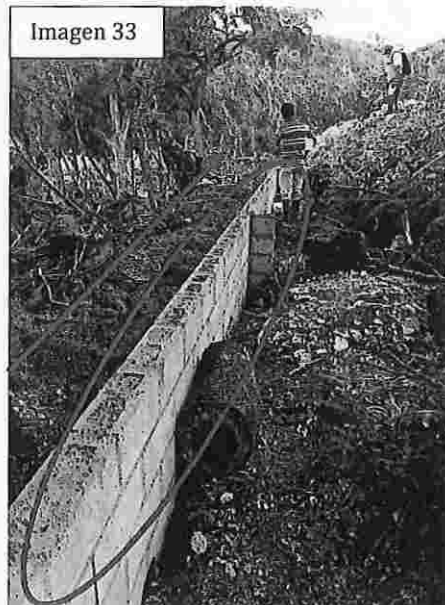
- 3.12. El muro tiene una longitud aproximada de setenta y cinco (75) metros de largo, se observó que el cerco antiguo del inmueble todavía prevalece, ya que esta formado por árboles de diversos tamaños, de los cuales algunos de ellos han sido talados, dicho cerco servía de límite hasta donde llega la máxima llena del lago de Suchitlán (Ver imágenes 32 y 33).

Imagen 32 y 33: Vista de muro que se está construyendo contiguo al cerco antiguo, con árboles y raíces taladas.

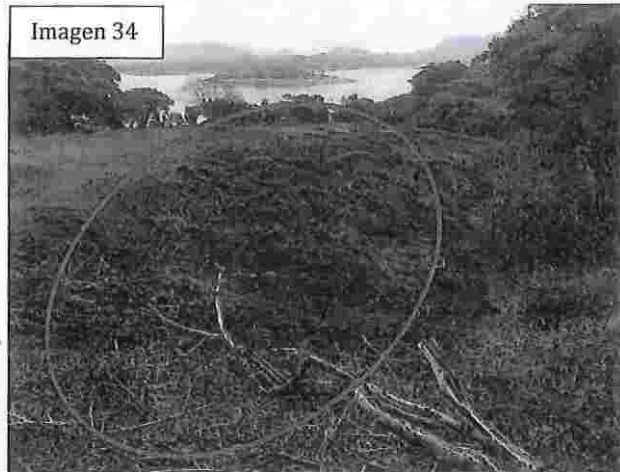
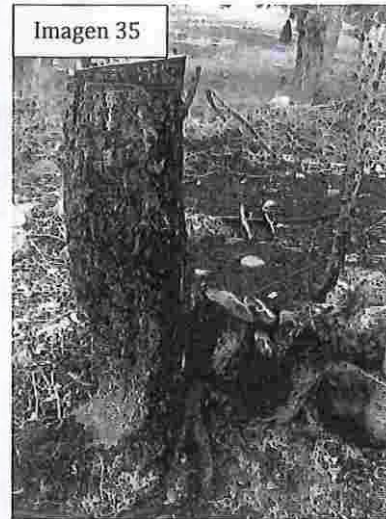
3.13. Se observa quema del suelo y trozas de árboles quemados en las dos (2) hectáreas donde se ha hecho el terracedo, así mismo se observó leña producto de la tala de árboles que hubo (Ver imágenes 34, 35, 36 y 37).

Imágenes 34 y 35: Vista de árboles y suelo quemado.

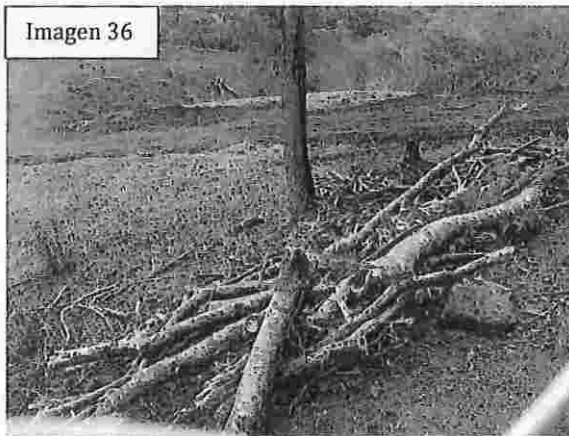
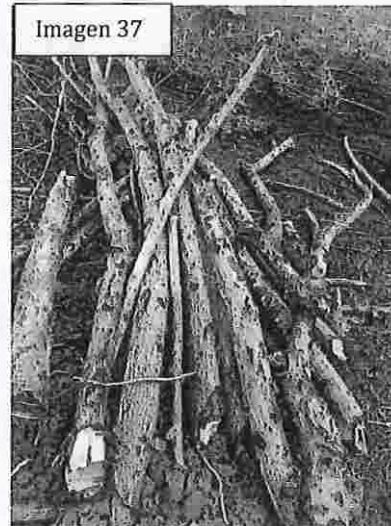
Imágenes 36 y 37: Vista de árboles cortados para leña dispersos por el inmueble.

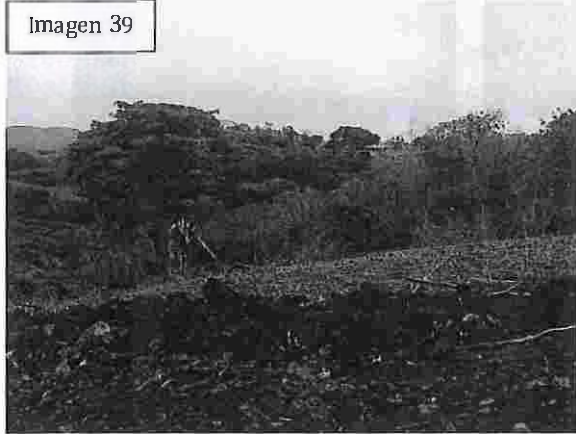
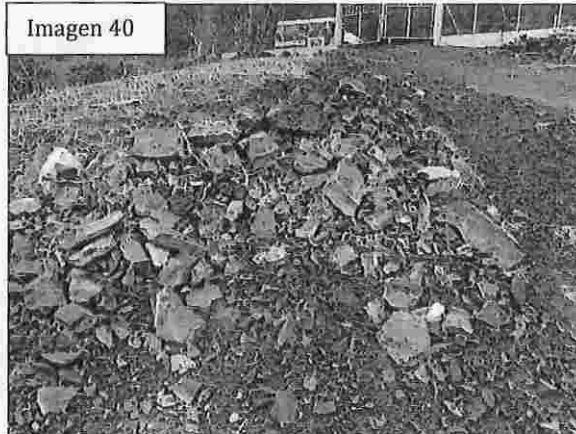
Imágenes 39 y 40. Vista de diferentes áreas del inmueble donde se ha rellenado con piedra y tierra.

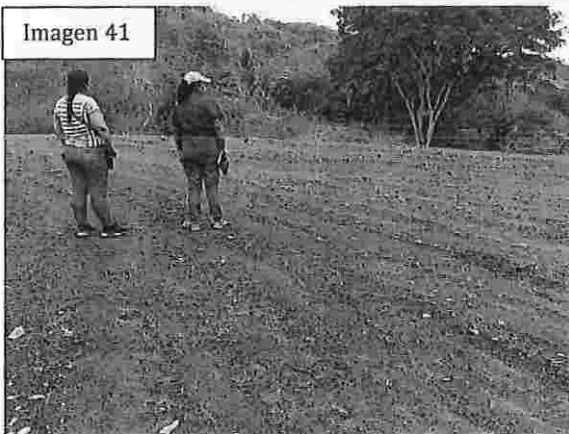
Imagen 41. Parte de la terracería y nivelación que se ha realizado en el inmueble.

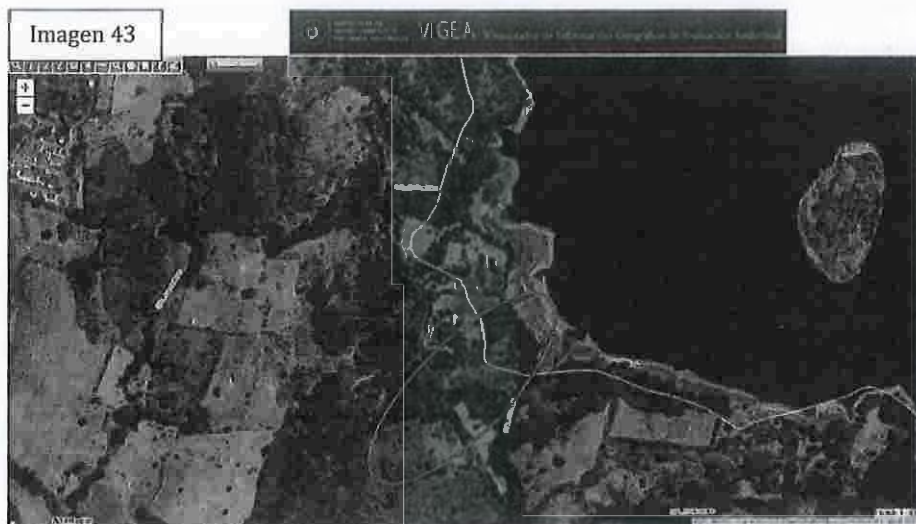
Imagen 43

- 4.2. De acuerdo al VIGEA, a la capa de ríos, dentro del inmueble se encuentra la quebrada El Barío (Ver imagen 43).

Imagen 43: Mapa de ubicación de ríos, del cual se encuentra más cercano al terreno, el cual es la quebrada El Barío.  
Fuente: VIGEA

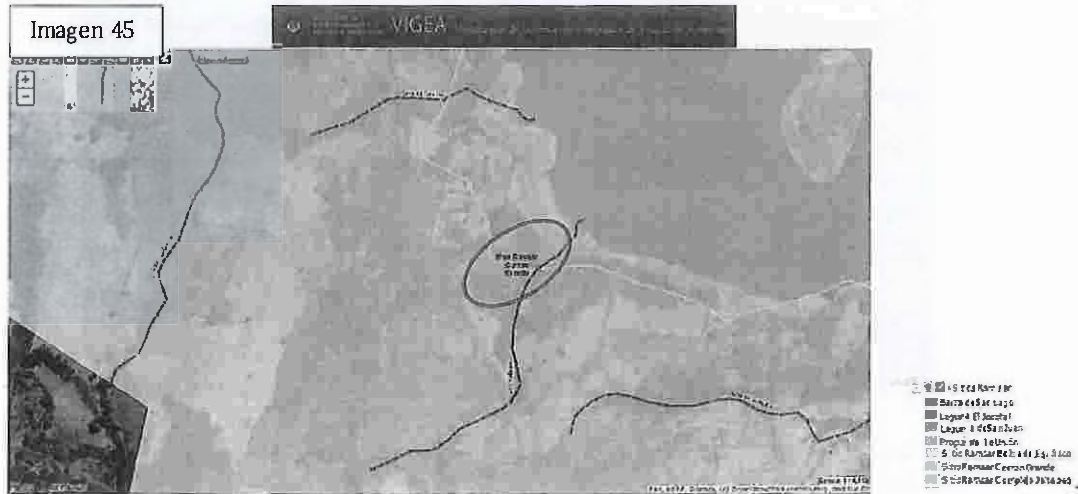
- 4.4. De acuerdo al VIGEA, el inmueble se localiza, en un sitio RAMSAR Embalse Cerrón Grande No 1592, el cual es un Humedal de importancia internacional, declarado a partir del 22 de noviembre de 2005 y con Acuerdo Ejecutivo No 288, en el cual se establecen los "Lineamientos ambientales generales para actividades obras o proyectos de desarrollo en los Humedales Ramsar Continentales de El Salvador" (Imagen 45).

Imagen 45. Mapa de ubicación del inmueble, localizado en el sitio Ramsar Embalse Cerrón Grande.

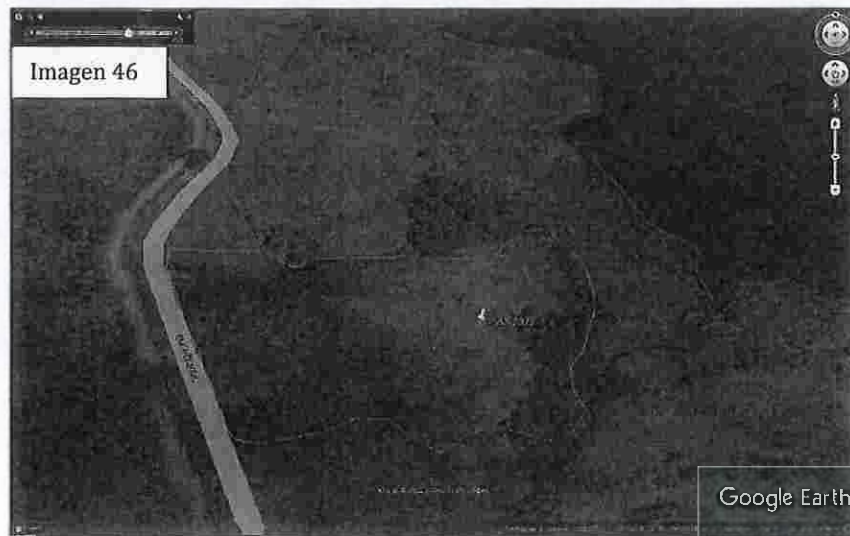
- 4.5. De acuerdo con imágenes satelitales históricas generadas por el servidor Google Earth, se observa que para el año 2005 se encuentra el terreno prácticamente sin vegetación, únicamente con la línea de árboles que limita la zona de playa del Humedal del Cerrón Grande (Imagen 46).

Imagen 46. Ubicación del inmueble, sobrepuesto en imagen satelital del Servidor Google Earth, marzo de 2005.

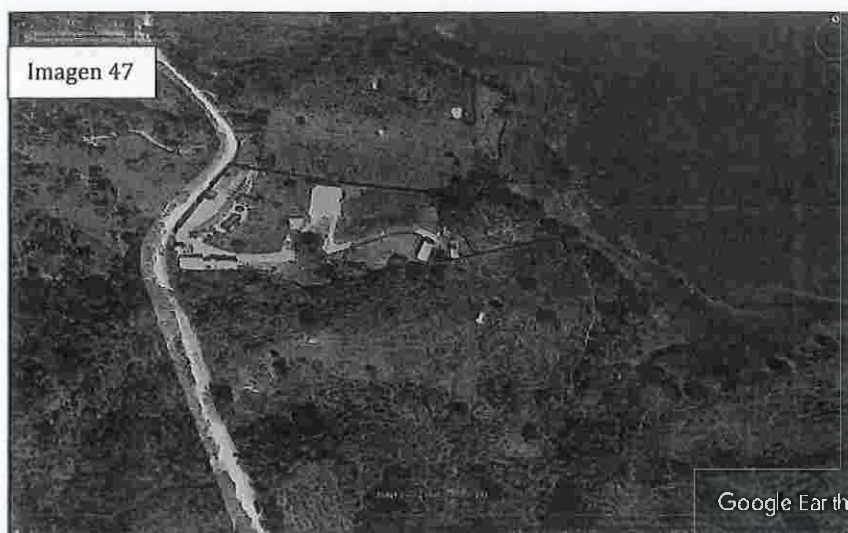
- 4.6. Para el año 2010, se muestra el inmueble cubierto con vegetación rastrera y el crecimiento de árboles y arbustos (Imagen 47).

Imagen 47. Ubicación del inmueble, sobrepuesto una imagen satelital del Servidor Google Earth, febrero de 2010.

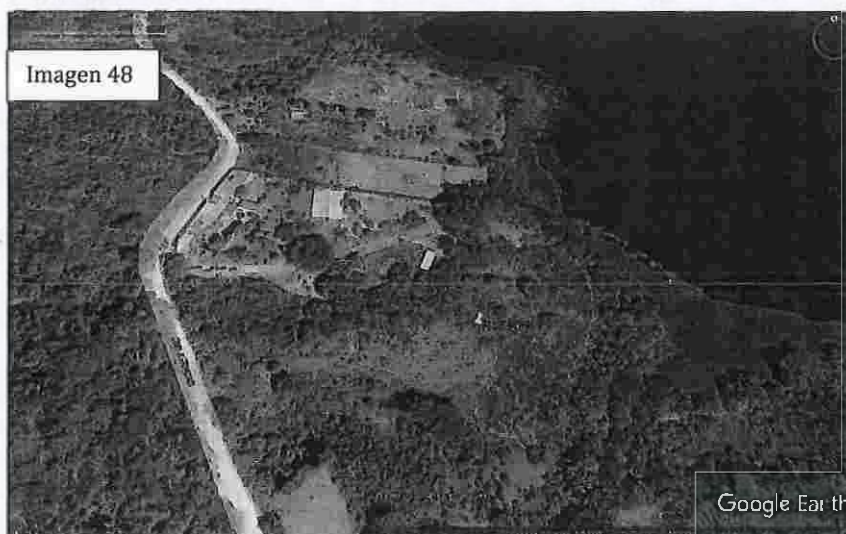
- 4.7. Para el año 2015, se muestra el inmueble con mayor crecimiento de los árboles y arbustos, con escasa vegetación rastrera, se observan caminos internos dentro del inmueble (Imagen 48).

Imagen 48. Ubicación del inmueble, sobrepuesto de imagen satelital del Servidor Google Earth, enero 2015.

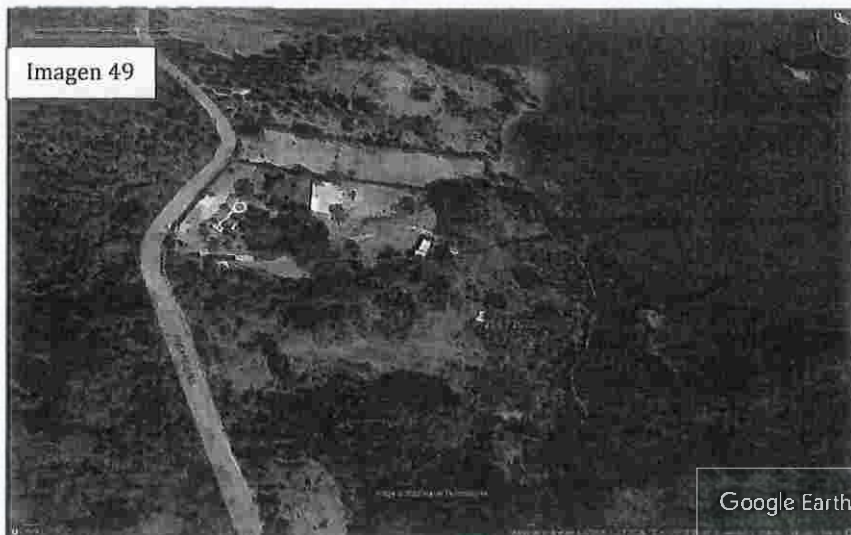
- 4.8. Para el año 2020, se observa el inmueble con reducción de vegetación rastrera, posiblemente por que se ha estado utilizando como potrero, como lo manifestó el señor encargado de cuidar el inmueble colindante, sector Este. Los árboles en contorno a la playa del Embalse continúan expandiéndose y creciendo (Imagen 49).

Imagen 49. Ubicación del inmueble, sobrepuesto una imagen satelital del Servidor Google Earth, enero 2020.
