Dirección Nacional de Patrimonio Cultural, Coordinación de Zonas y Monumentos Históricos - CONCULTURA -

IDENTIFICACION FOTOGRAFICA.

Iglesia Inmaculada Concepción de María

REGION GEOGRAFICA: Occidental **DEPARTAMENTO:** Ahuachapán **MUNICIPIO:** Concepción de Ataco

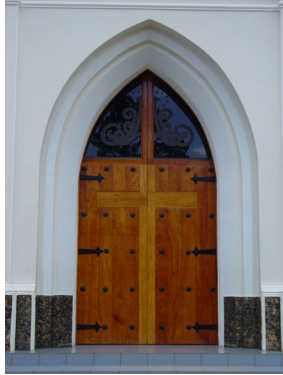
Detalle del Acceso Principal , el cual presenta arco ojival.

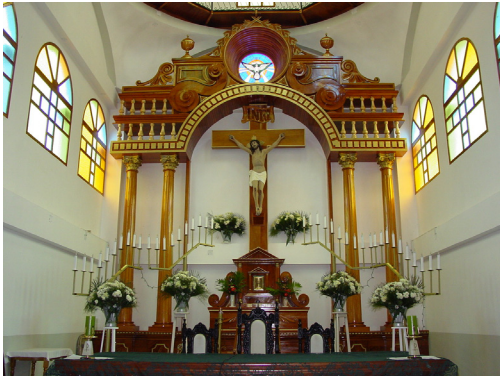
Detalle del Altar Mayor.

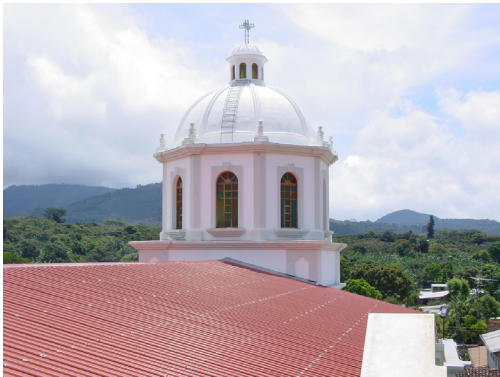
El templo fue afectado por los terremotos del 2001. El segundo cuerpo de la fachada principal fue demolido y posteriormente reconstruido con un nuevo diseño y materiales; sobre el presbiterio se incorporo una cúpula de planté ortogonal, construida con concreto armado.

Vista de la cubierta y Cupula.

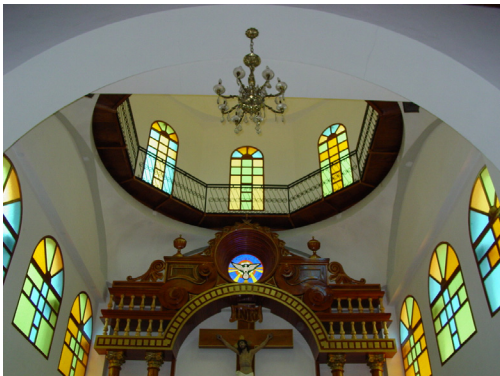
Planta arquitectónica basilical de una sola nave, con cielo falso abovedado hasta llegar al área del presbiterio; proyecta una cúpula estructura en concreto, la cual no es parte del partido original.

Vista de la Cupula que se ubica sobre el altar mayor el cual presenta vitrales.

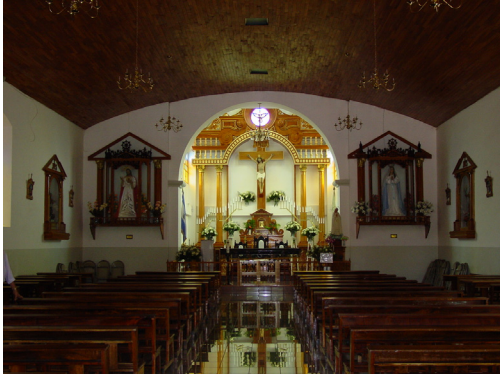
El piso fue sustituido por uno nuevo de cerámica y el cielo falso en duela machimbrada formando una bóveda de 1/4 de cañón corrido.

La Nave Central presenta cielo de madera y al final se aprecia el Arco Toral.
