INFORME DE INSPECCIÓN-RECOMENDACIÓN TÉCNICA

DIRECCIÓN NACIONAL DE PATRIMONIO CULTURAL Y NATURAL

Fecha: Septiembre-Octubre/2016

Vestigios Iglesia San Luis Rey de Francia o de Aguacayo

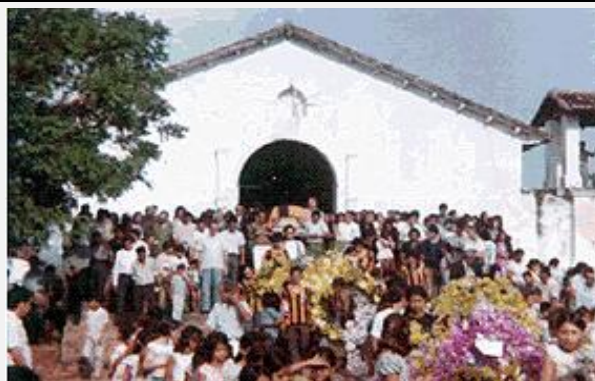
Imagen fotográfica de la iglesia previa a su destrucción durante el período del conflicto armado

Su fachada principal era con un estilo sencillo, en la que se retomó levemente el estilo neoclásico, localizando al costado sur de la misma el campanario. El acceso principal y lateral era a través de puertas con arco de medio punto, posiblemente elementos arquitectónicos elaborados en madera tallada. Ambos se efectuaban por medio de unas escalinatas aún existentes.
