IDENTIFICACION FOTOGRAFICA.

INMUEBLE: Inmueble dentro del Centro Histórico

Alcaldía Municipal de San Pedro Perulapan

REGION GEOGRAFICA Central DEPARTAMENTO: Cuscatlán MUNICIPIO: San Pedro Perulapan
 NOMBRE DE POBLADO: San Pedro Perulapan TITULO: Ciudad BARRIO:
 DIRECCION: Avenida Morazán
 Nº CATASTRO:

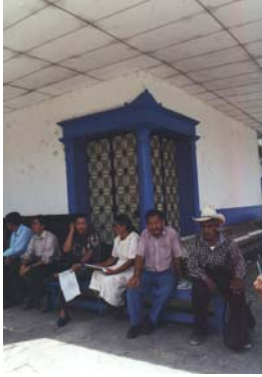
19. IDENTIFICACION FOTOGRAFICA:

Presenta suciedad en los cielos falsos y paredes

Sustitución del material de techo de teja por la lamina fibrocemento, sustitución del material de madera y basadas de piedra en las columnas por el concreto, sustitución de las puertas de madera por puertas metálicas.

Inmueble medianero con doble acceso esquinero, posee una columna al centro de madera, de sección circular, de origen toscano, sobre la fachada oriente presenta una repetición de vanos rectangulares coronadas con un frontón de madera. Presenta en la fachada principal un acceso tipo calle portal, con columnas de sección rectangular. Se observa un cielo falso con suspensión de aluminio.

Vista del esquinero de doble acceso ubicado en la fachada Nor-oriental del inmueble.

15. RECOMENDACIONES DE INTERVENCION:
Se recomienda conservar las áreas que aun presentan valor cultural.
16. OBSERVACIONES Y NOTAS COMPLEMENTARIAS:
17. BIBLIOGRAFIA:
18. LEVANTO / FECHA:
Barquero, Chacón, Meléndez.
