Dirección Nacional de Patrimonio Cultural, Coordinación de Zonas y Monumentos Históricos - CONCULTURA -

### 1. IDENTIFICACION.

<b>INMUEBLE:</b>	Inmueble dentro del Centro Histórico		
<b>ZONA:</b>	1	<b>MANZANA:</b>	A-8
<b>Nº DE INMUEBLE:</b>	2	<b>Nº DE FICHA:</b>	2
<b>NOMBRE TRADICIONAL:</b>			
Escuela Rodrigo J. Leiva.			
<b>NOMBRE ACTUAL:</b>			
Super 50

<b>REGION GEOGRAFICA</b>	Occidental	<b>DEPARTAMENTO:</b>	Santa Ana	<b>MUNICIPIO:</b>	Metapán
<b>NOMBRE DE POBLADO:</b>	Metapán	<b>TITULO:</b>	Ciudad	<b>BARRIO:</b>	
<b>DIRECCION:</b>	Calle Benjamin E. Mancia y Avenida Ignacio Gómez				
<b>Nº CATASTRO:</b>

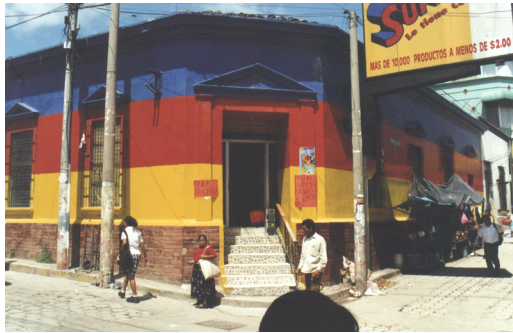
### IDENTIFICACION FOTOGRAFICA.

Inmueble de esquina ochave, de vano recto coronado por un frontón triangular elaborado en madera. Las fachadas norte y oriente poseen ventanas con vano recto y balcones rectilíneos con frontón. Las fachadas se encuentran rematadas por una cornisa.

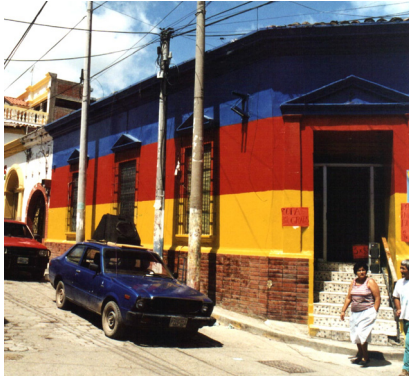
El cuerpo de las ventanas a sido cambiada del tradicional que se empleaban en este tipo de ventana de dos hojas en madera entablada a ventanas de celosía.

Vista de la fachada oriente, la cual pose balcones rectilíneos rematados por frontones triangulares

Se recomienda a nivel de fachada realizar una cata de colores para poder aplicarse los colores originales al inmueble o pintarlo con colores que no sean disonantes o contrastantes como los actuales.
