Dirección Nacional de Patrimonio Cultural, Coordinación de Zonas y Monumentos Históricos - CONCULTURA -

IDENTIFICACION FOTOGRAFICA.

INMUEBLE:	Inmueble dentro del Centro Histórico		
ZONA:	1	MANZANA:	A-7
Nº DE INMUEBLE:	1	Nº DE FICHA:	1
NOMBRE TRADICIONAL:			
No posee			
NOMBRE ACTUAL:			
Cooperativa Financiera Única ACOCOMET de R.L.

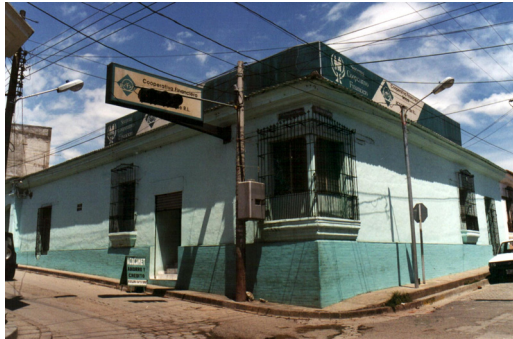
Las puertas y ventanas originales han sido sustituidas por otras de nuevos materiales, así como los materiales de la cubierta.

Inmueble con ventana esquinera, fachadas con orientación norte y poniente las cuales poseen accesos y balcones rectilíneos, que se apoyan en peanas molduradas. Todos los vanos de puertas y ventanas son coronados por dinteles.

15. RECOMENDACIONES DE INTERVENCION:
Cualquier intervención que se le quiera realizar al inmueble, se debera solicitar autorización a concultura através de la Dirección de Sitios y Monumentos.
16. OBSERVACIONES Y NOTAS COMPLEMENTARIAS:
17. BIBLIOGRAFIA:
18. LEVANTO / FECHA:
Hernández Palma. Junio 2002

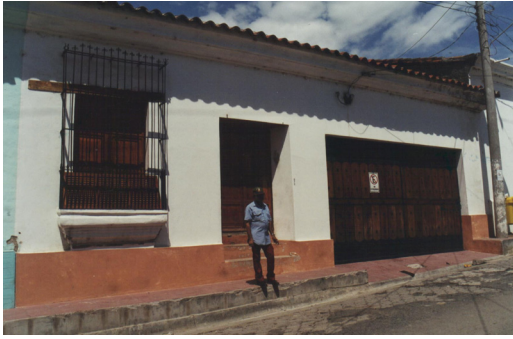
Vista de la fachada poniente, la cual posee una ventana de vano recto con balcón rectilíneo apoyado sobre una peana moldurada
