Dirección Nacional de Patrimonio Cultural, Coordinación de Zonas y Monumentos Históricos - CONCULTURA -

IDENTIFICACION FOTOGRAFICA.

INMUEBLE: Inmueble dentro del Centro Histórico

Fitness Aeróbicos - GYM

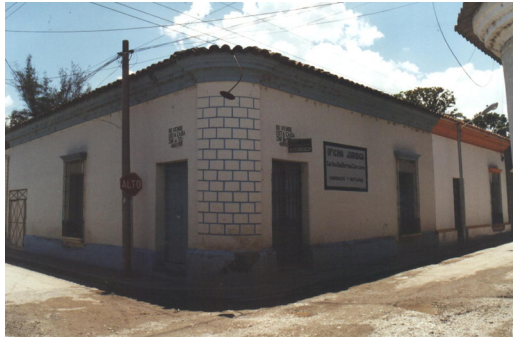
Presencia de Humedad y Hongos en el área de la cornisa.

Sustitución de las puertas originales en las fachadas sur y poniente.

Cualquier intervención que se le quiera realizar al inmueble, debe contar con la autorización por parte de CONCULTURA.

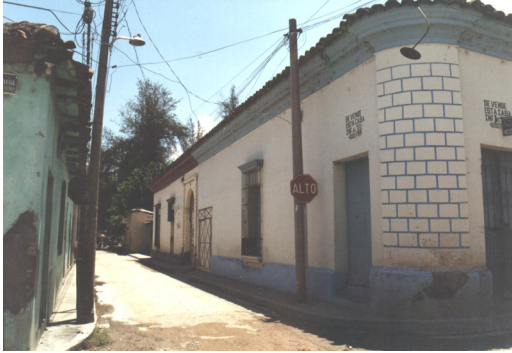
Inmueble con esquina curva la cual simula una pilastra, ambas fachadas con orientación sur y poniente poseen acceso. De vanos rectos y ventanas con balcones rectilíneos y peanas molduradas. En la fachada poniente se ubica el zaguán con arco de medio punto y pilastras en sus extremos, techado por una cubierta de teja a tres aguas.

Vista de la fachada poniente y de la esquina curva en forma de pilastra

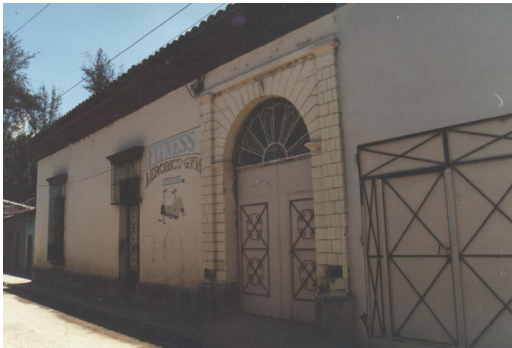
Detalle del zaguán con arco de medio punto y tímpano de hierro forjado, es enmarcado el vano por pilastras adosadas con textura de almohadillado, este se ubica sobre la fachada poniente
