Dirección Nacional de Patrimonio Cultural, Coordinación de Zonas y Monumentos Históricos - CONCULTURA -

### IDENTIFICACION FOTOGRAFICA.

INMUEBLE: Inmueble Aislado

Hacienda El Rosario

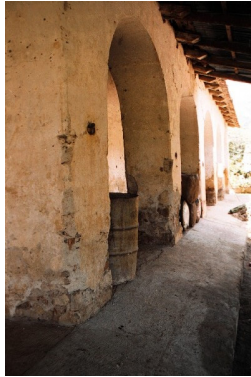
Posee un corredor con una serie de columnas de sección cuadrada con orientación al sur las cuales forman una arcada de arcos de medio punto. Piso en ladrillo de cemento y de barro, sobre esta fachada se ubican los ingresos a los diferentes espacios. En la fachada norte se ubican los las ventanas con arco rebajado, balcones rectilíneos, peanas molduradas. Sus cuatro fachadas son rematadas por aleros con canecillos en madera y techumbre a dos aguas.

Vista del corredor, formado por una arcada y columnas de sección cuadrada

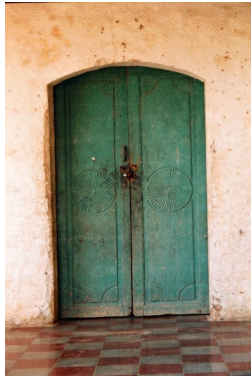
Se ingresa a través de un corredor sobre la fachada sur, los accesos a los diferentes espacios son vanos de arco rebajado con puertas a dos hojas en madera. De ingreso solo a un espacio de este inmueble el cual contaba con una ventana de balcón rectilíneo y piso de ladrillo de cemento.

Detalle de puerta de dos hojas en madera, ubicada en el corredor

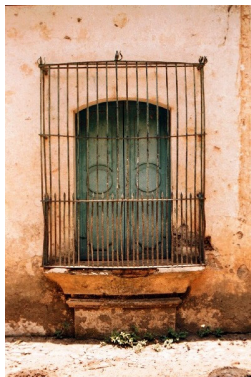
Detalle de ventana de dos hojas en madera, con balcón rectilíneo, ubicadas sobre la fachada poniente

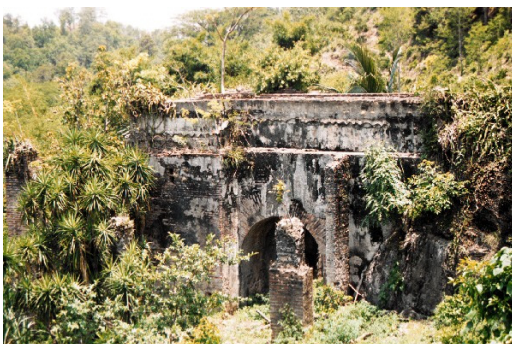
Vista de los obrajes ubicados dentro de la Hacienda El Rosario
